# Ytterenhörna kyrka III

**Antikvarisk kontroll**

**Ytterenhörna kyrka  
Enhörna socken  
Södertälje kommun  
Stockholms län  
Södermanland**

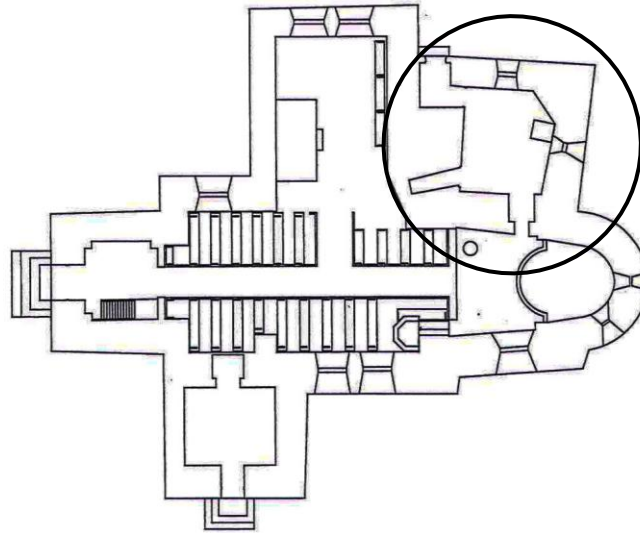
Figur 3. Ytterenhörna kyrka med undersökningsområdet, sakristian, markerad med cirkel. (Planritning Svenk klimatsstyrning.)

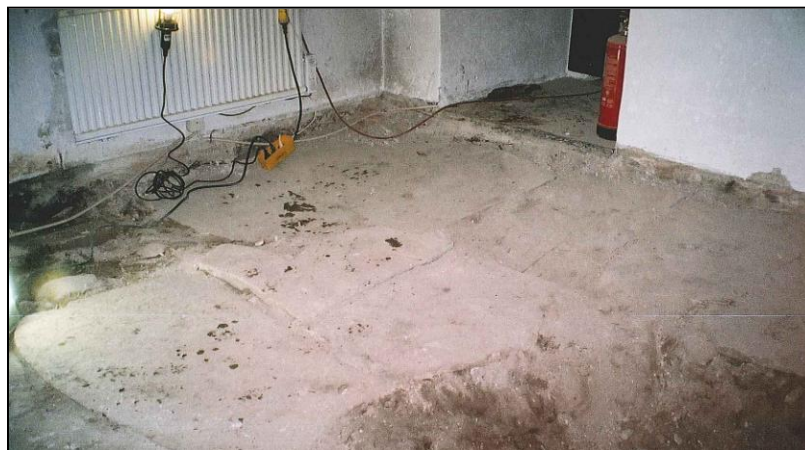
Figur 4. Parti av stengolvet i sakristian. I bildens nedre hörn syns en grop där golvstenarna var borttagna. När detta skett är okänt. (Foto från sakristians norra ingång U. Alström.)

När den antikvariska kontrollen inleddes var det yngsta golvet i sakristian redan borttaget. Golvet var av trä och illa angripet av insekter. Under detta fanns ett stengolv av flata hällar som varierade i storlek från 0,5×0,5 m till 1,3×1,0 m. Golvets hällar var sammanfogade med kalkbruk.

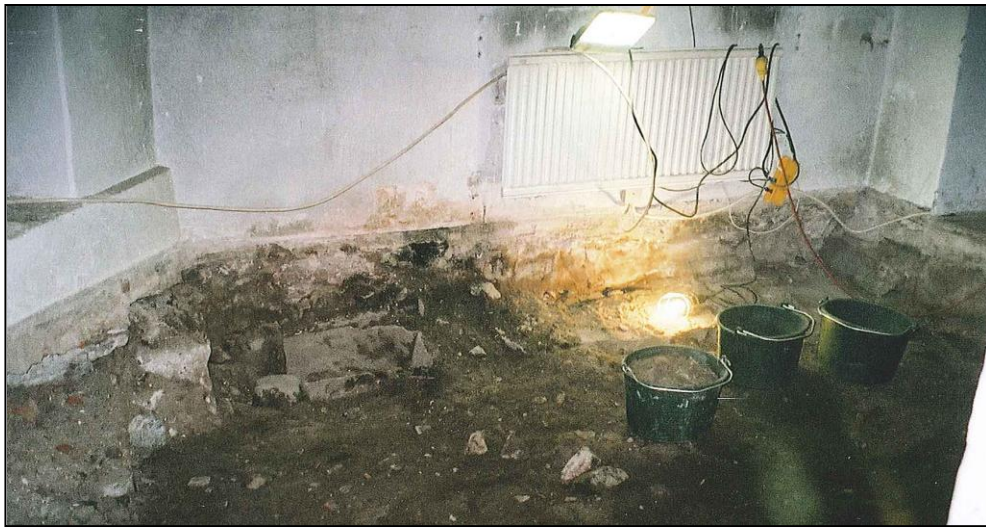
Figur 5. Bilden visar marknivån i sakristian efter det golvet och underliggande material grävts bort. Nivån har sänkts ungefär 0,4 m

Ytterligare material under stengolvet grävdes ur för hand. Målet var att sänka golvnivån med cirka 0,4 m inför bygget av det nya golvet. Det underliggande materialet bestod av grus med inslag av kalkbruk och mindre stenar. Lagret kan karakteriseras som typiskt för det man påträffar under ett golv i en kyrka. Skelettdelar hittades under stengolvet men de låg i stor oordning.

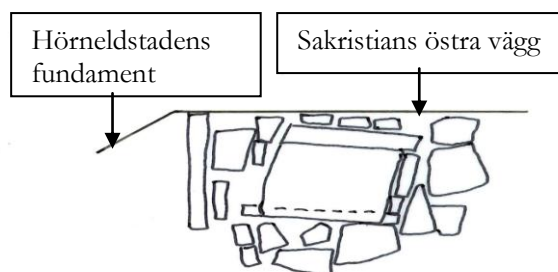
Figur 6. Stenkistan i sakristians nordöstra hörn med den täckande hällen. Kistans innermått var 0,55×0,28 m. (Planritning skala 1:40.)

Vid borttagandet av stengolvet påträffades ett antal mynt, ett näst intill pulveriserat papper (troligtvis ett meddelande) under en av golvhällarna samt en liten stenkista. Stenkistan var nergrävd i sakristians nordöstra hörn intill den öppna eldstaden som byggdes 1780 (figur 6).

Stenkistan, vars hållar i allmänhet var 0,10 m tjocka, innehöll ett finare sandigt material som silat in i springorna. Dessutom fanns ett material som kan liknas med helt förmultnat och pulvriserat trä. Träresterna tolkas som rester efter en trälåda som stått i stenkistan. En mycket rostig spik påträffades i ett av hörnen i kistan vilken bör ha suttit i trälådan. Stenkistan var förövrigt tom och 0,7 m djup. På det djupet påträffades det sotiga och mörka lagret som noterades vid undersökningarna 2011, dvs. den markhorisont som fanns innan kyrkan byggdes (Alström 2011).

Att datera stenkistan är vanskligt. Men eftersom den påträffades bredvid den öppna eldstaden kan den vara inrättad efter den och bygd efter 1780.

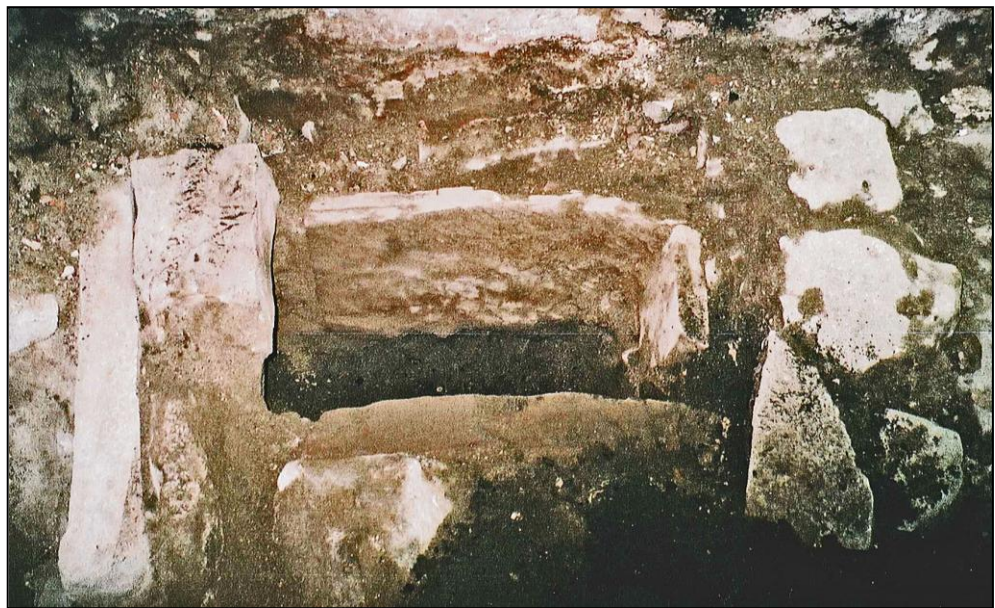
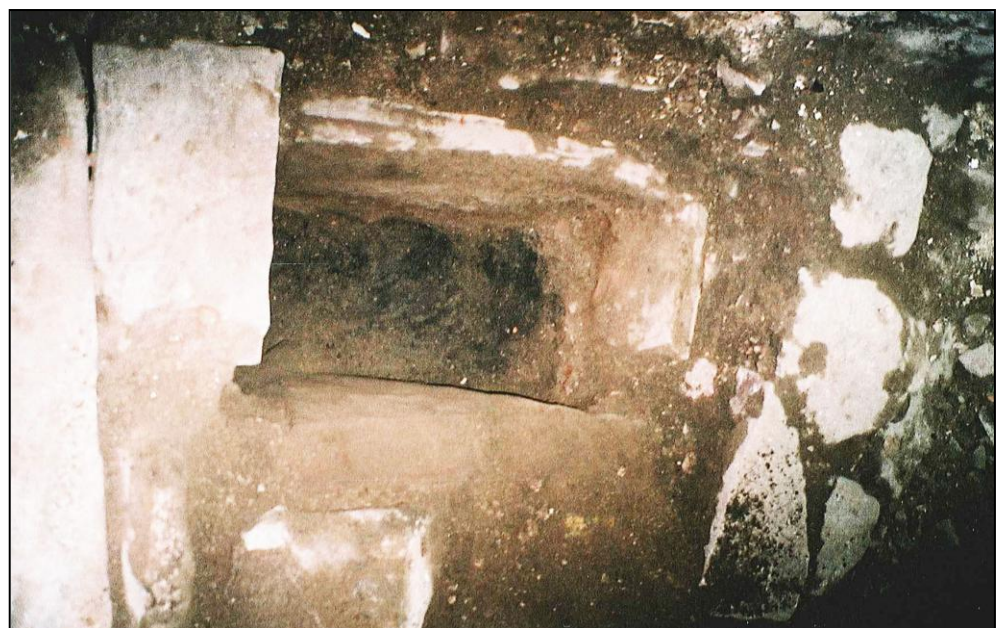
*Figur 7 och 8. Stenkistan utan täckhäll. I botten ser man det svarta sotiga lagret som tillkommit innan kyrkan byggdes. (Foton från väster U. Alström.)*

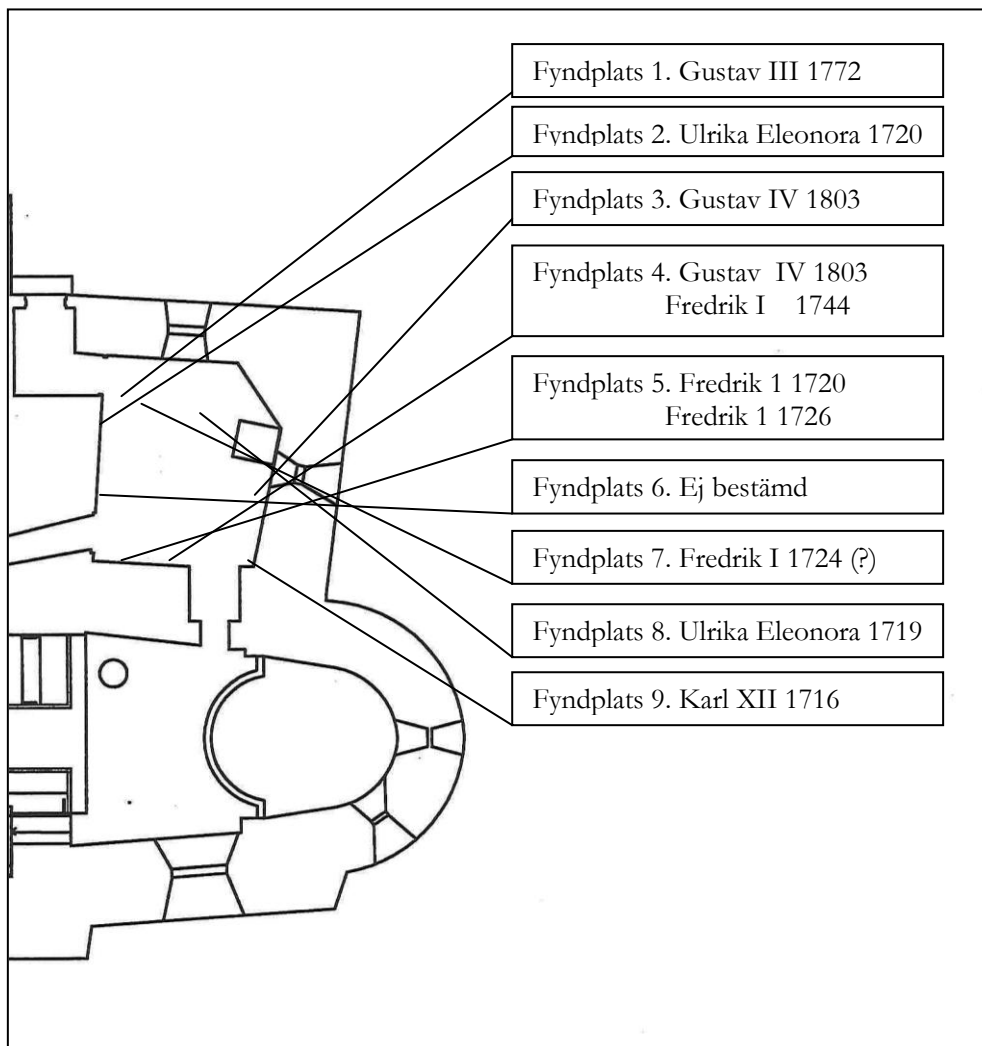
Figur 9. Östra delen av Ytterenböarna kyrka med kor och sakristia. Myntens fyndplats har markerats med streck. De flesta mynten påträffades efter väggarna. (Grundkarta Svenk Klimatstyrning, Mynten daterades med hjälp av Tingström 1968.)

På golvet och särskilt vid sakristians väggar påträffades 11 mynt när stengolvet togs bort. I lagren under stengolvet hittades inte ett enda mynt vilket kan tyckas anmärkningsvärt om man enbart utifrån myntfynden skall datera sakristian.

Spridningsbilden i tid på mynten talar för att det borttagna stengolvet lades in i sakristian omkring år 1700. Någon gång efter Gustav IV:s regeringstid, 1792–1809, tycks ett nytt golv ha lagts på det gamla eftersom inga mynt efter präglingsåret 1803 påträffades.

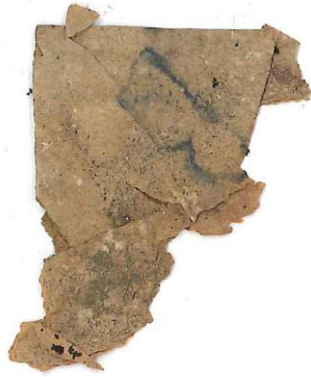
*Figur 10. Hörnfragmentet av det ark papper som påträffades under en av golvhällarna i sakristian. (Bild skala 1:1 U. Alström.)*

Det meddelandet som troligtvis funnits på det papper som påträffades under en av golvhällarna var utplånat. En bit papper från ett hörn är den bäst bevarade delen av arket som i övrigt är i dåligt skick. Här kan man ana spår av skrift (figur 10). Pappret är lumpbaserat och är därför äldre än cirka 1850 (Tumba bruksmuseum, Pappersskolan).

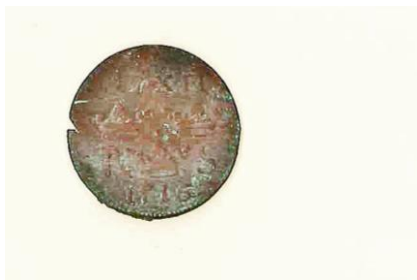
*Figur 11. Det äldsta myntet som påträffades i sakristian hade präglingsåret 1716 (myntfynd nr 9 i figur 9).*

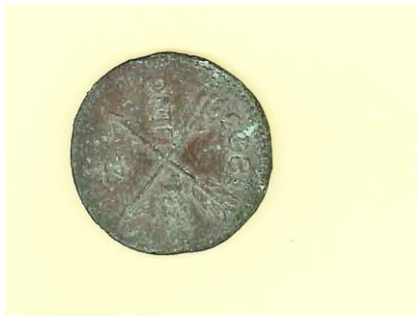
*Figur 12. Det yngsta myntet som påträffades i sakristian hade präglingsåret 1803 (myntfynd nr 3 i figur 9).*
