# Bjurhovda fritidspark

## Från lekplats till temapark

Arkeologisk antikvarisk kontroll

Västerås 459:3  
Västerås 3:24, 3:65, Stenåldern 8  
Badelunda socken  
Västerås kommun  
Västmanlands län  
Västmanland

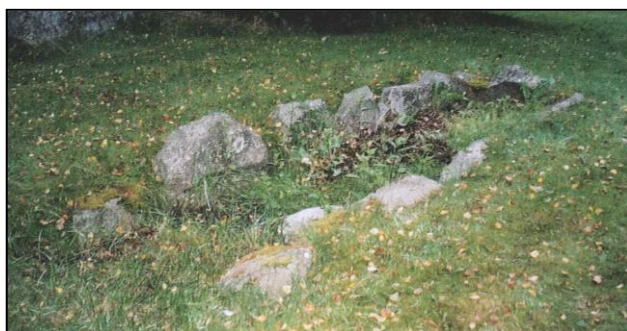
*Figur 1. Den restaurerade hällkistan som undersöktes 1967–1968. (Foto U. Alström.)*

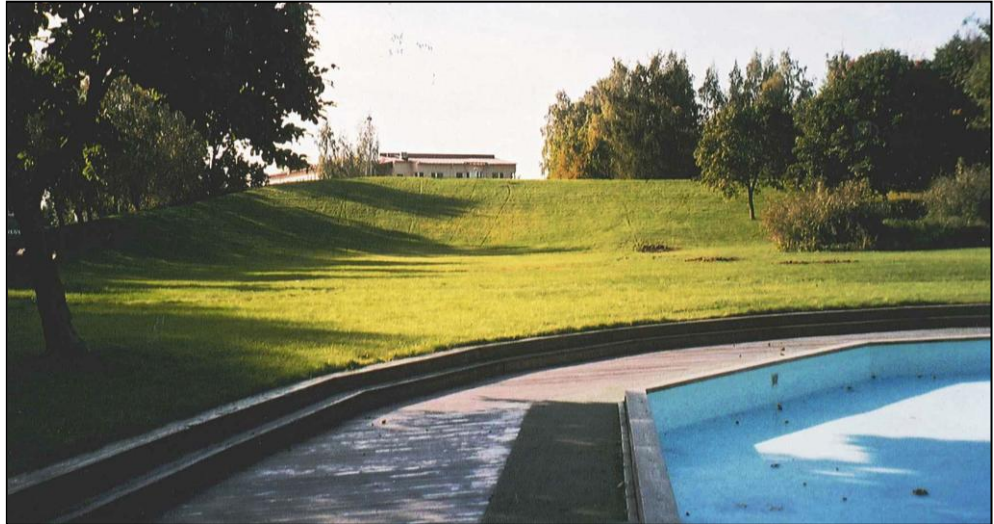
Undersökningsområdet är kuperat. I söder och öster har den naturliga topografin ”förbättrats”, förmodligen med tanke på vinteraktiviteter. I undersökningsområdets nordvästra och centrala delar finns en plan yta där flera dagvattenbrunnar är anlagda. Området har alltså förändrats mycket topografiskt vilket har påverkat resultatet av den antikvariska kontrollen.

*Figur 2. Den östra delen av området där den antikvariska kontrollen genomfördes inför ombyggnaden av lekplatsen. I fonden ligger den till stora delar uppbyggda backen. (Foto från norr U. Alström.)*

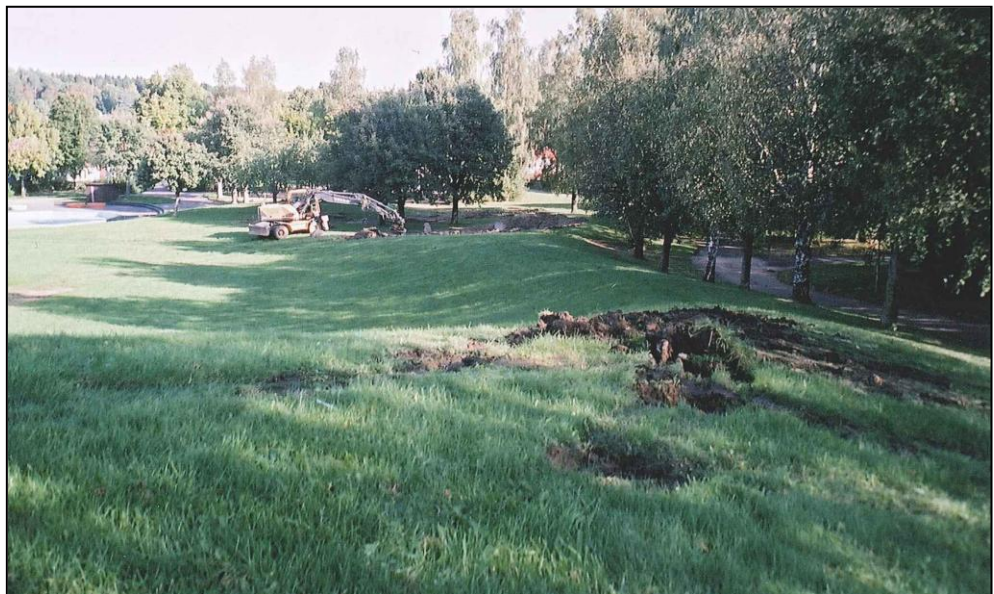
*Figur 3. Östra delen av den uppbyggda backen där ett flertal lekverktyg skulle placeras. (Foto från söder U. Alström.)*

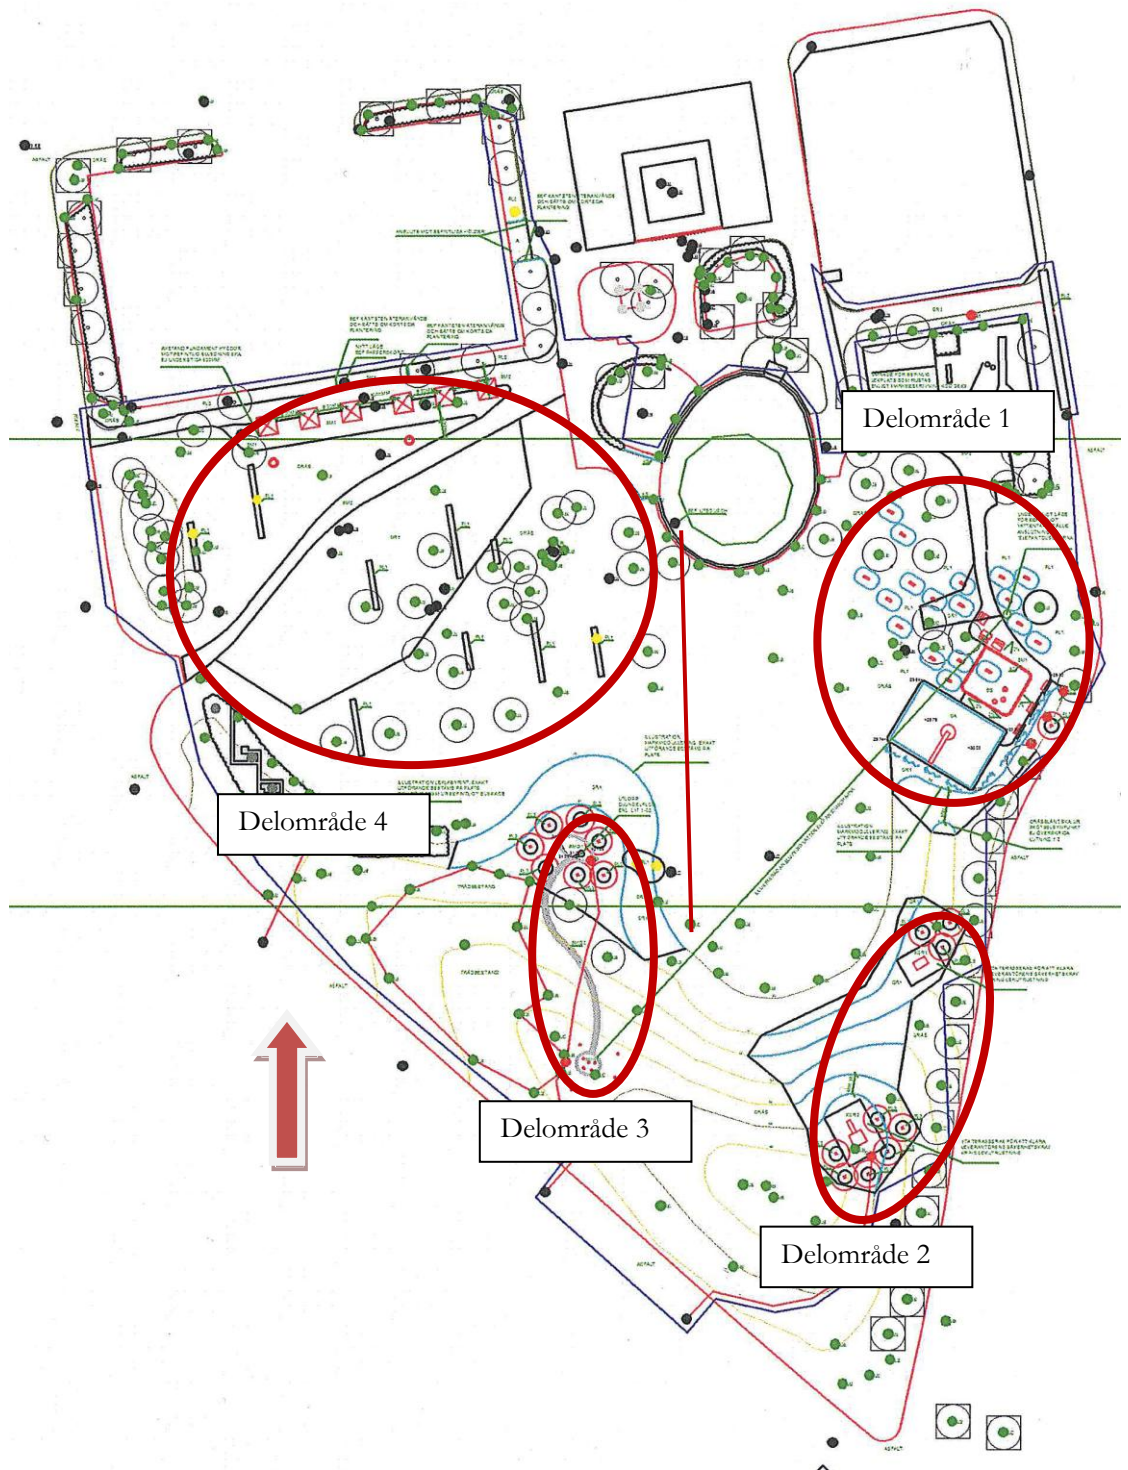
Figur 5. Undersökningsområdet med de schaktningsövervakade delområdena markerade med röda ovaler samt nummerade från 1 till 4. Det röda strecket centralt markerar ett vattenledningsschakt. (Schaktplan Västerås kommun. Skala cirka 1:1 000.)

I området grävdes två rektangulära schakt. I den södra ytan, som var större, varierade schaktets djup från 0,5 till 2,0 m. Det grävda materialet bestod av sprängsten, lera och

matjord. I botten av schaktet påträffades en asfalterad yta. Den norra ytan grävdes till cirka 1 m djup. Materialet bestod av lera och matjord. Norr om de större schakten grävdes 14 mindre schakt, 1,3×1,3 m stora och 0,5 m djupa för fundament till gungdjur. Endast påförd matjord och sand påträffades. I fyllningen till en av groparna låg ett krocketklot inbäddat i sanden.

I delområde 2 avplanades två ytor för att rymma lekredskap. Djupet var cirka 0,5 m. De grävda massorna bestod av lera med inblandning av tegel. I den större södra ytan påträffades ett traktordäck till en mindre traktor. Materialet var påfört.

I delområde 3 skulle en vattenränna och vattenledning anläggas. Några undersökningsschakt grävdes efter vattenlekens sträckning. I söder påträffades byggavfall, plåtbitar och asfalt. I norr berördes ursprunglig markyta som bestod av jord och morän samt enstaka dräneringsrör i tegel. Schakten var 0,3 m breda och 0,4–0,5 m djupa. Inga anläggningar påträffades i den ursprungliga markytan.

I delområde 4 grävdes 9 schakt med olika längd för planerade planteringar. Dessa var 4–10 m långa, 0,4 m breda, cirka 0,6 m djupa. På det djupet framkom ren lera. Över leran låg ett 0,4 m tjockt påfört moränlager. I ytan fanns ett matjordslager som var 0,2 m tjockt. I områdets norra del skulle sex lekhyddor anläggas på betongfundament (markerade med x inom fyrkant). Vid den antikvariska kontrollen konstaterades att hyddorna planerades på ett kabelstråk varför de flyttades något söderut. Flera dagvattenbrunnar fanns i delområde 4.

Centralt i området grävdes dessutom 3 kortare schakt inför schaktning för en vattenledning (markerad med ett rött streck). Endast lera och grus påträffades i schakten. Ledningssträckningen började i norr vid plaskdammen. I söder skulle den enligt planerna kopplas till delområde 3:s vattenränna.
