Hotell Anno 1647

Byggnadslämningar från tidigmodern tid

Arkeologisk förundersökning i form av schaktningsövervakning

Fornlämning Stockholms stad 103:1
Kvarteret Ormen 2
Stockholm stad
Stockholms län
Södermanlands landskap

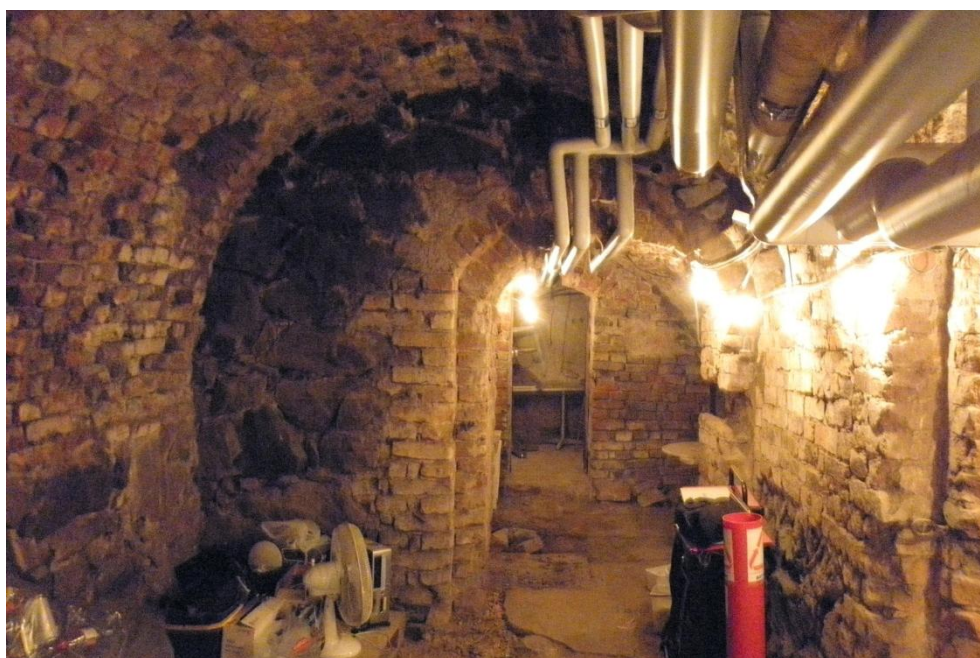
Figur 2. Källaren under den östra byggnaden på tomten. Foto mot norr av Kristina Jonsson.

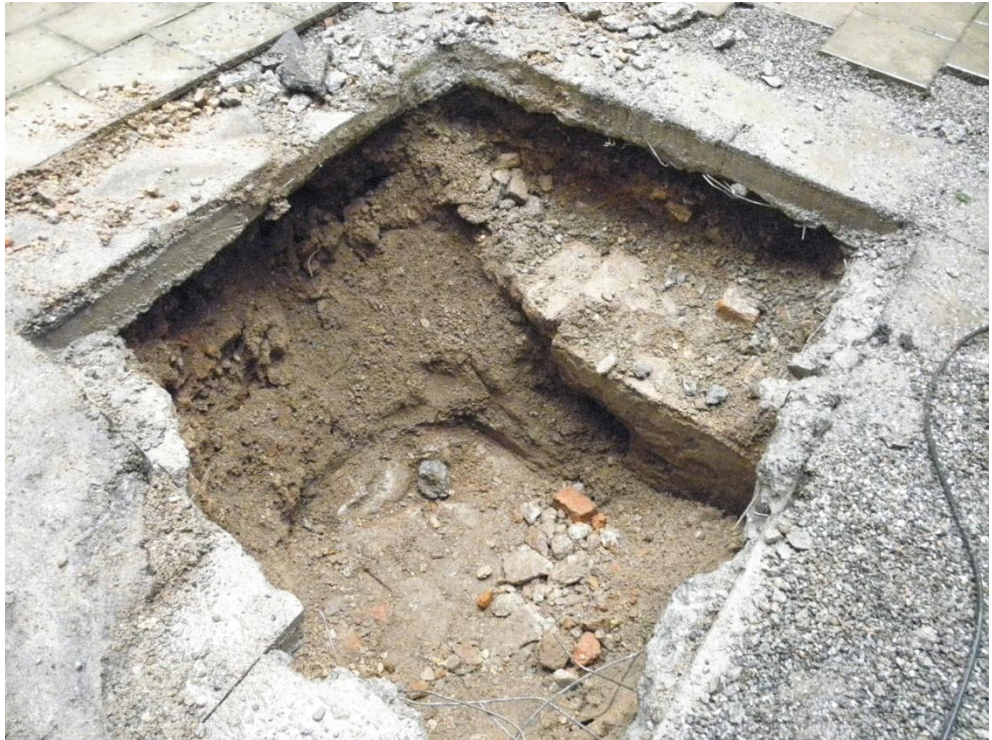
Figur 5. Tegelmuren i provgrop 3. Foto från väst av Kristina Jonsson.

Under plattläggningen på gården fanns ett lager med grus (0,05 m tjockt), under vilket det låg ett lager med asfalt (ca 0,07 m tjockt) och en armerad betongplatta (ca 0,15 m tjock). Under dessa fanns fyllnads- och/eller raseringsmassor bestående av orangebrunt grus med småsten, tegelkross och kalkbruk. Inslagen av tegel och kalkbruk blev rikligare mot botten. Lagret var 0,4 m tjockt i schaktets norra del, där det därefter framkom en tegelmur. Muren avslutades mot söder ca 0,5 m in i schaktet. Dess utbredning mot norr kunde inte avgöras, men den föreföll ta slut eller smalna av i den västra delen av schaktet (jfr figur 5 och 7). Murens totala höjd kunde inte konstateras då ytterligare nedgrävning längs den inte var möjlig. Muren torde utgöra en vägg eller stödkonstruktion ingående i det system av källarum som beskrivits ovan. Väggen sammanfaller med den ”utstickare” från väggen som kan ses på planen över källarutrymmena i figur 4. Inne i källaren kan man också på den motsvarande väggen se att ett rum/valv eller en äldre ingång vid något tillfälle har murats igen där (figur 6).

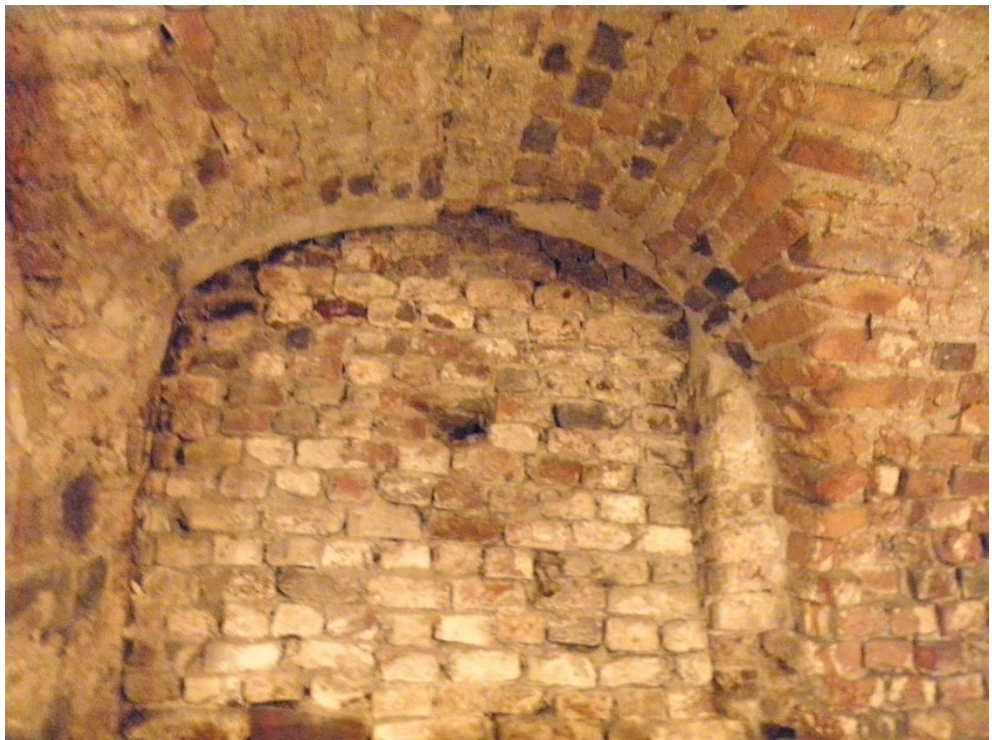
Figur 6. Det igenmurade valvet i källarväggen som vetter mot provgrop 3. Foto mot väster av Kristina Jonsson.

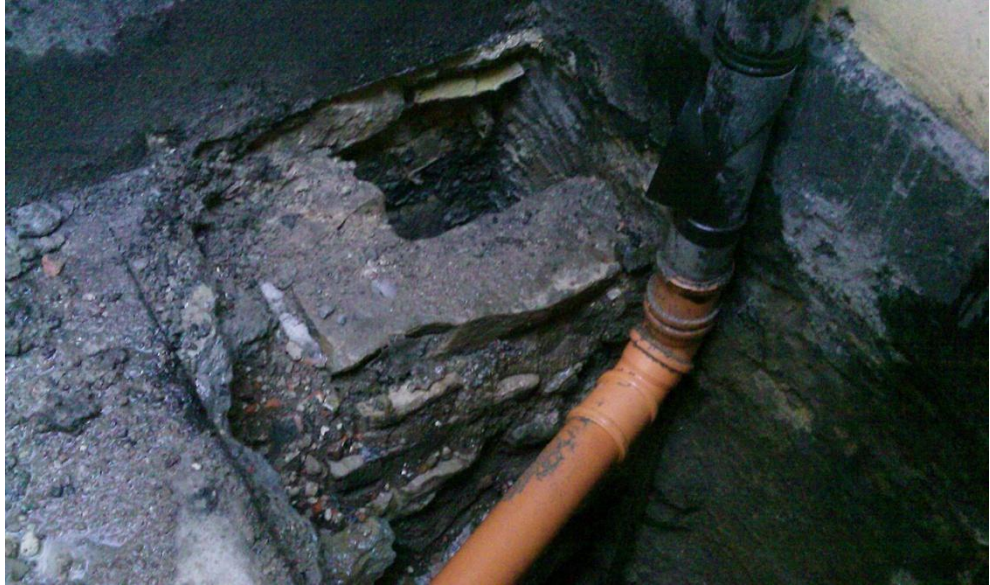
Direkt under asfalten och betongen framkom hörnet på en murad konstruktion av huggen och naturlig gråsten i schaktets nordöstra hörn (se figur 8). Dess utsträckning mot söder i schaktet var 0,4 m, och mot väster 0,7 m. Väggarna i konstruktionen var 0,25 m breda, och höjden 1 m. Dess funktion är osäker; det kan vara hörnet på en tidigare byggnad, eller en murstock el. dyl. I bottenfyllningen i hålrummet i konstruktionen skyntades kakelplattor med grön glasyr. Direkt intill stenkonstruktionen löpte en vattenledning från husväggen i öster och över schaktets mitt. Förutom ett antal större gråstenar som kan ha haft samband med stenkonstruktionen innehöll schaktet i övrigt enbart grus och moderna fyllnadsmassor. På 1,8 m djup påträffades berggrund.

Figur 8. Stenkonstruktionen i provgrop 4. Foto mot nordost av Kristina Jonsson.
