Överenhörna kyrka

Antikvarisk kontroll

**Ekensberg 1:1
Enhörna socken
Södertälje kommun
Södermanland**

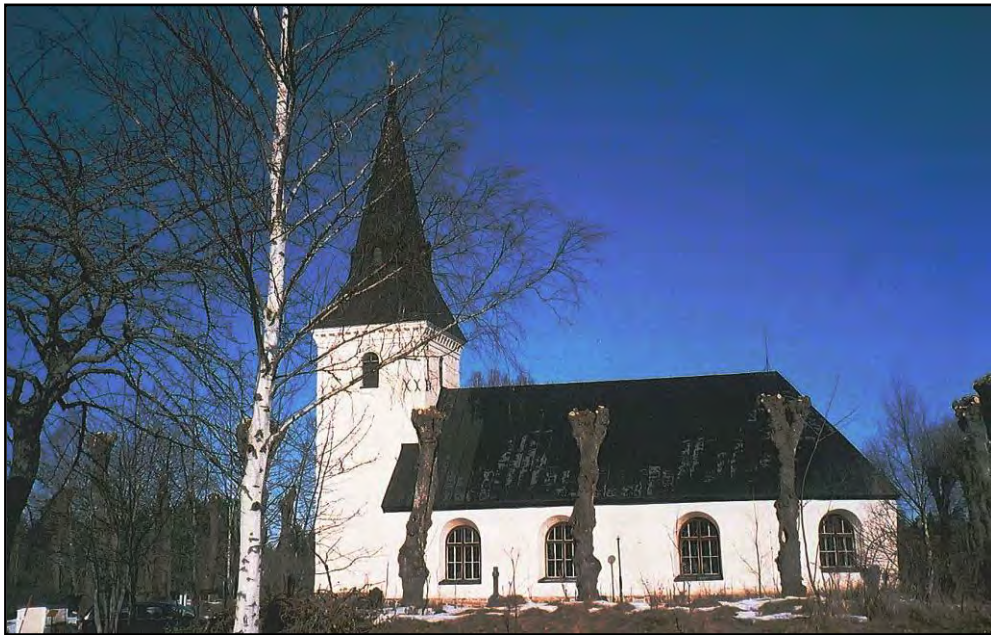
Figur 2. Överenhörna kyrka från söder. (Foto U. Alström.)

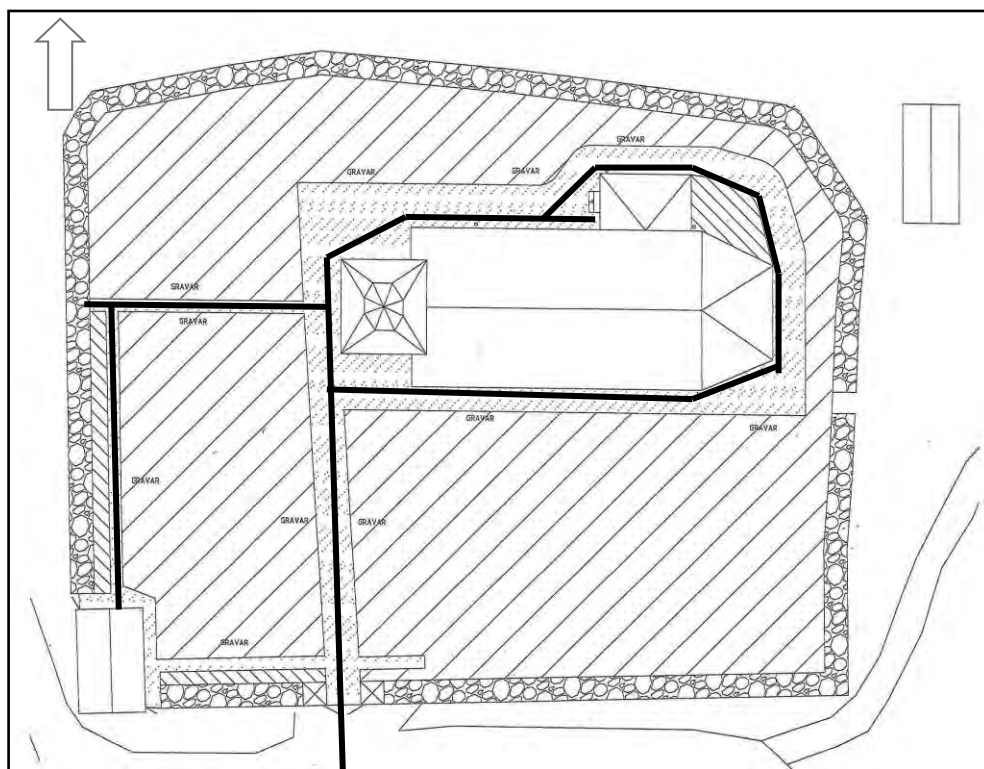
Figur 3. Överenhörna kyrka. Svart grövre linje markerar schakten för el och vattenavledning som schaktningsövervakades. (Grundkarta Svensk Klimatstyrning.)

Schaktet invid kyrkan och på kyrkogården grävdes till 0,4 meters djup. Bredden var 0,3 meter. Invid kyrkan påträffades enstaka ben som låg i omrörda lager. Invid koret påträffades mycket sten som av allt att döma var rester efter den stora ombyggnaden 1782 till 1787. Då revs kyrkans sakristia, vapenhus och kor (Hammarskiöld 2008).

För övrigt påverkades inga kyrkliga lämningar på kyrkogården. Ett schakt grävdes även söder om kyrkogården där en parkering är anlagd. Här påträffades mängder med sten samt grus. Materialet var påfört i sen tid.

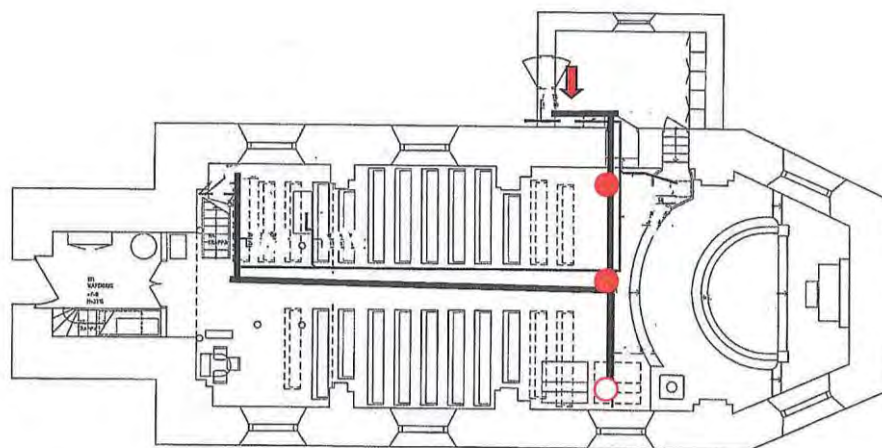
En del golvarbeten inne i kyrkan utfördes på grund av att nya kablar skulle installeras. Kabelschakten var smala, omkring 0,4 meter, varför endast generella iakttagelser kunde göras. I kyrkans mittgång samt vid ingången till sakristian fanns rester efter ett äldre trägolv under det nuvarande. Mellan dessa golv låg ett kalkbrukslager. På det undre golvet i mittgången påträffades ett hopknycklat brev vars text handlar om en kommande auktion (figur 6). Brevet skrevs den 10 maj 1884. Med stor sannolikhet daterar även brevet det kalkbrukslager som täckte det äldre trägolvet. 1884–1885 sker en omfattande omdaning rum i kyrkan där bl.a. ett tjockt putslager ströks på valv och väggar. Rester från det arbetet avspeglar sig i det lager som hamnade på kyrkans dåvarande trägolv.

Intill södra långväggen påträffades på 0,7 m djup under nuvarande golvnivå, i en liten provgrop på cirka 0,2 m² som grävdes i kabelschaktet, ett tegellager som antyder att kyrkan en gång har haft ett tegelgolv. Iakttagelsen medger dock inga säkra slutsatser.

I sakristian påträffades dock säkra rester efter ett äldre stengolv under det nuvarande bjälklaget. Den frilagda ytan visade att stengolvet bestod av 0,6–0,8 meter stora flata stenar. Golvet var ojämt och påminde om 1700-talsgolvet i Ytterenhörnas sakristia. Det golvet daterades med hjälp av mynt till 1700-talet (Alström 2012). Det tycks alltså som om golvet kan ha lämnats kvar vid rivningen av sakristian 1783. Först år 1884–1885 byggdes en ny sakristia där den rivna sakristian stått (Hammariskiöld 2008).

Figur 4. Överenhörna med de invändiga schakten markerade med svart linje. Pilen i sakristian markerar platsen för det äldre stengolvet. Fyllda cirklar markerar platserna där äldre trägolv iattogs. Ofyllad cirkel markerar platsen där ett möjligt tegelgolv noterades. (Grundkarta Svensk Klimatstyrning.)

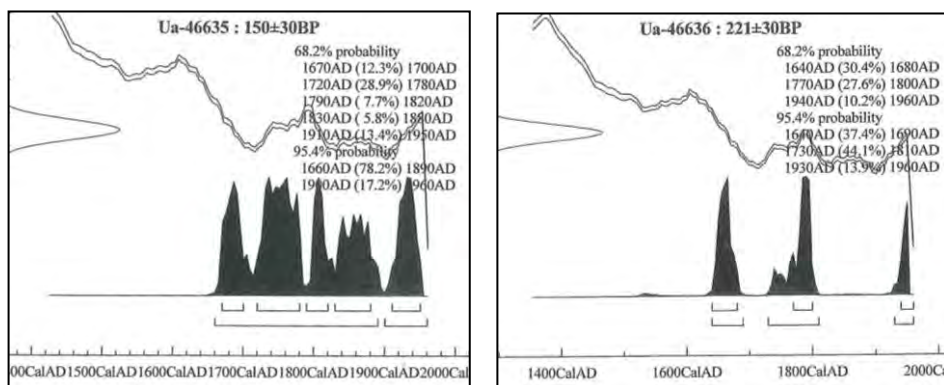
Figur 5. Benmaterial för två ¹⁴C analyser togs tillvara inne i kyrkan. Resultaten visade på sentida dateringar (Possnert 2013) varför de inte tillförde någon ny information om kyrkans äldsta skede.

Two bone fragments from a human were submitted for dating. The purpose of the dating was to strengthen the knowledge one has about the church's oldest building sequence. The datings gave no relevant answers about the church's age. The bones that were taken should have come from the suspected floor layers since a grave in a church according to the church law must be 3 alnars deep (Church law chapter 18 § 8). In a later addition to the same chapter there is also the instruction that burials in the church were prohibited in 1815. But already in 1786 the king Gustav III opened the way for the prohibition when he overruled the decision that bodies should be buried in clothes that emitted harmful vapors (Hammarskiöld m.fl. 2003). The information has a certain significance for the ^{14}C -curve since one can probably exclude the youngest datings. Both samples therefore give a likely dating of the graves to the 1600s or 1700s.
