Omdaning av Munkgatan, Västerås

Arkeologisk förundersökning i form av schaktningsövervakning

**Fornlämning Västerås 232:1
Munkgatan, Vasagatan och kv.Ottar
Västerås Domkyrkoförsamling
Västerås stad
Västmanlands län
Västmanland**

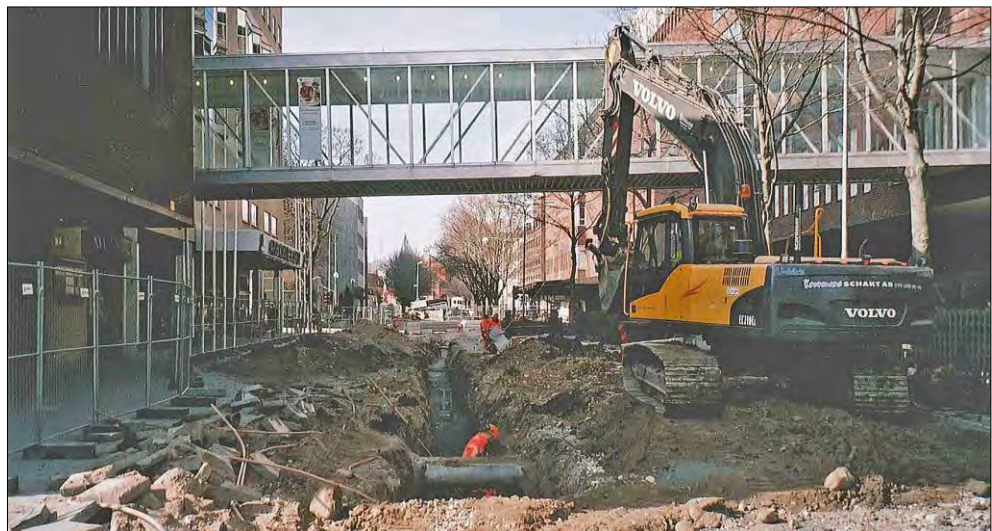
Figur 1. Vattenledningsschaktet i Munkgatan. Ytterligare markarbeten utfördes senare då fjärrvärmeledningarna byttes ut. (Foto från öst U. Alström.)

Schaktet i Munkgatan var cirka 200 meter långt, 1,5–2,0 meter brett och 1,8 meter djupt. Under ett metertjockt modernt gruslager påträffades ett påfört lager med mycket blandat innehåll. Här fanns lera, tegel, sot och kol, järnskrot, enstaka keramikskärvor (fynd 1 och 2) samt byggrester som kan härledas från bygget av stadshotellet, bl.a. skifferplattor av den typ som än idag finns på hotellets tak. Stadshotellet invigdes 1907.

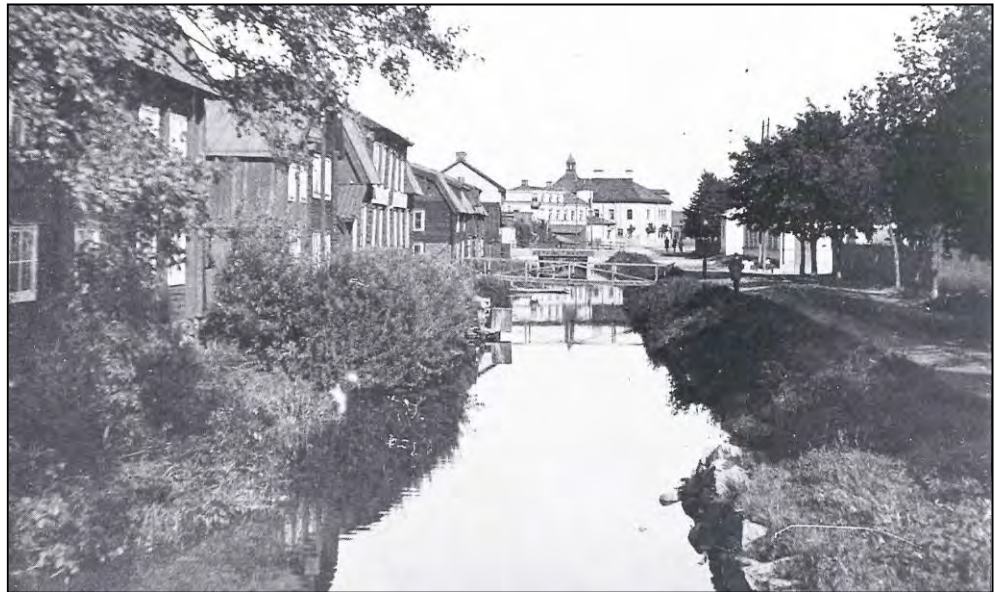
Figur 2. Lillån sedd mot öster. Fotot taget före 1907 innan arbetet med att skapa Munkgatan börjat (Foto ur Västerås 1000 år i centrum samt Västmanlands läns museum).

Ett par år tidigare, 1905, inleddes arbetet på allvar med att omvandla Lillån till en genomfartsled (Drakenberg 1962; Lif 2013). Det var nu som rivnings- och jordmassor från Stadshotellets tomt började dumpas kring den kulverterade Lillån.
