# Kabelförläggning invid två gravfält

## Förundersökning

**Fornlämning Ekeby 3:1 och Ekeby 9:1  
Rista 4:4, Fornbro 5:2 och Blacksta 1:11  
Ekeby socken  
Östhammars kommun  
Uppland**

*Jan Åhlström*

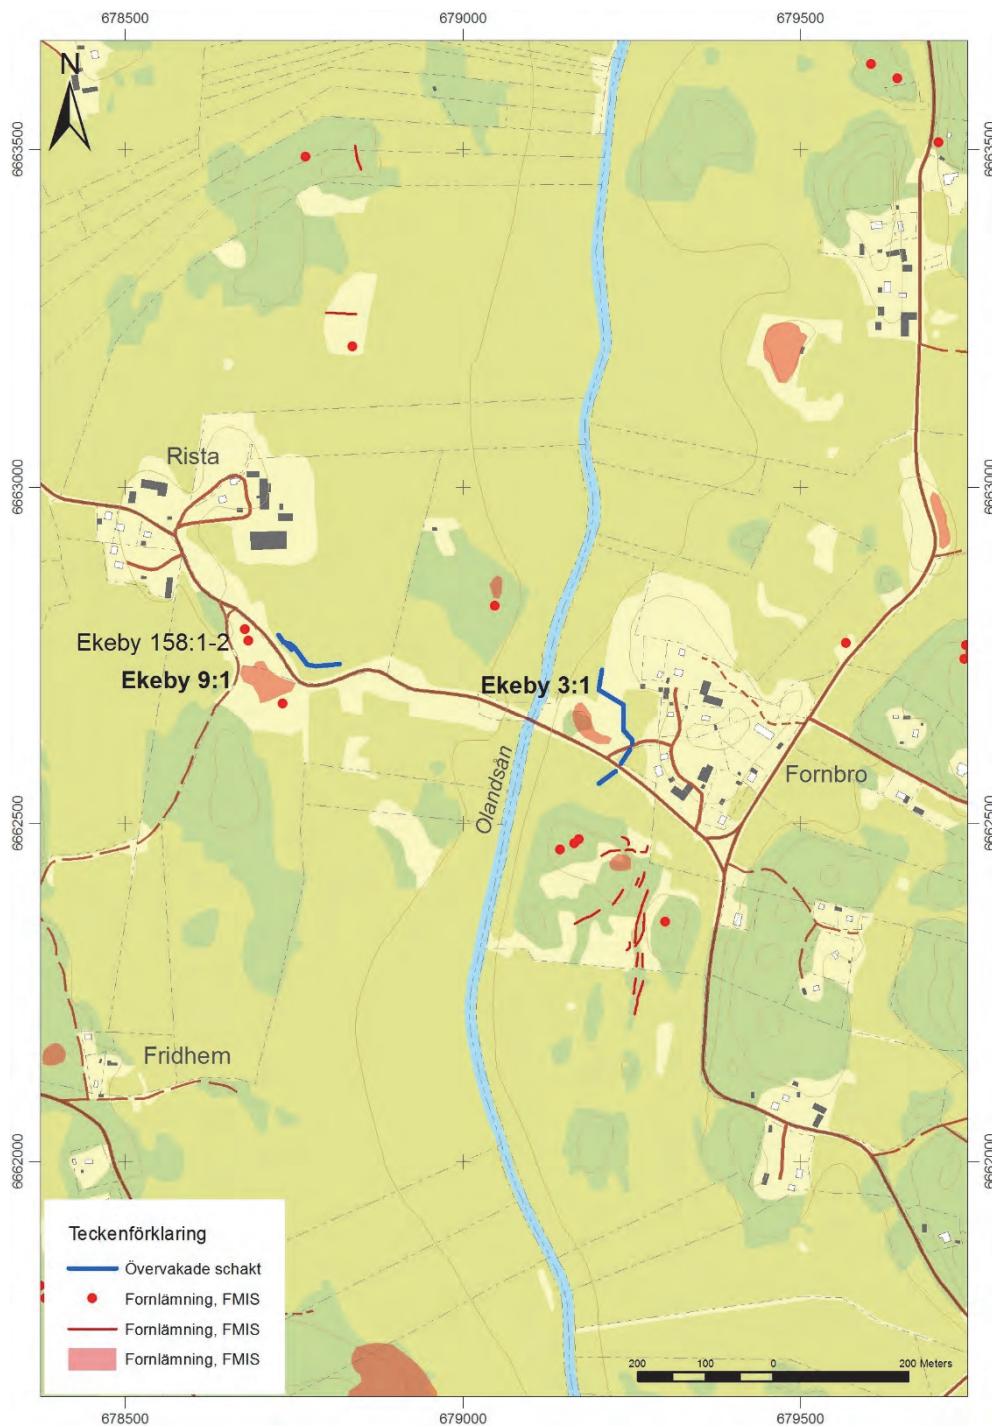
Figur 2. De övervakade schakten markerade med blå linjer och de omgivande lämningarna enligt FMIS är markerade med röda punkter, linjer och polygoner. Utsnitt ur digitala fastighetskorten. Skala 1:10 000.

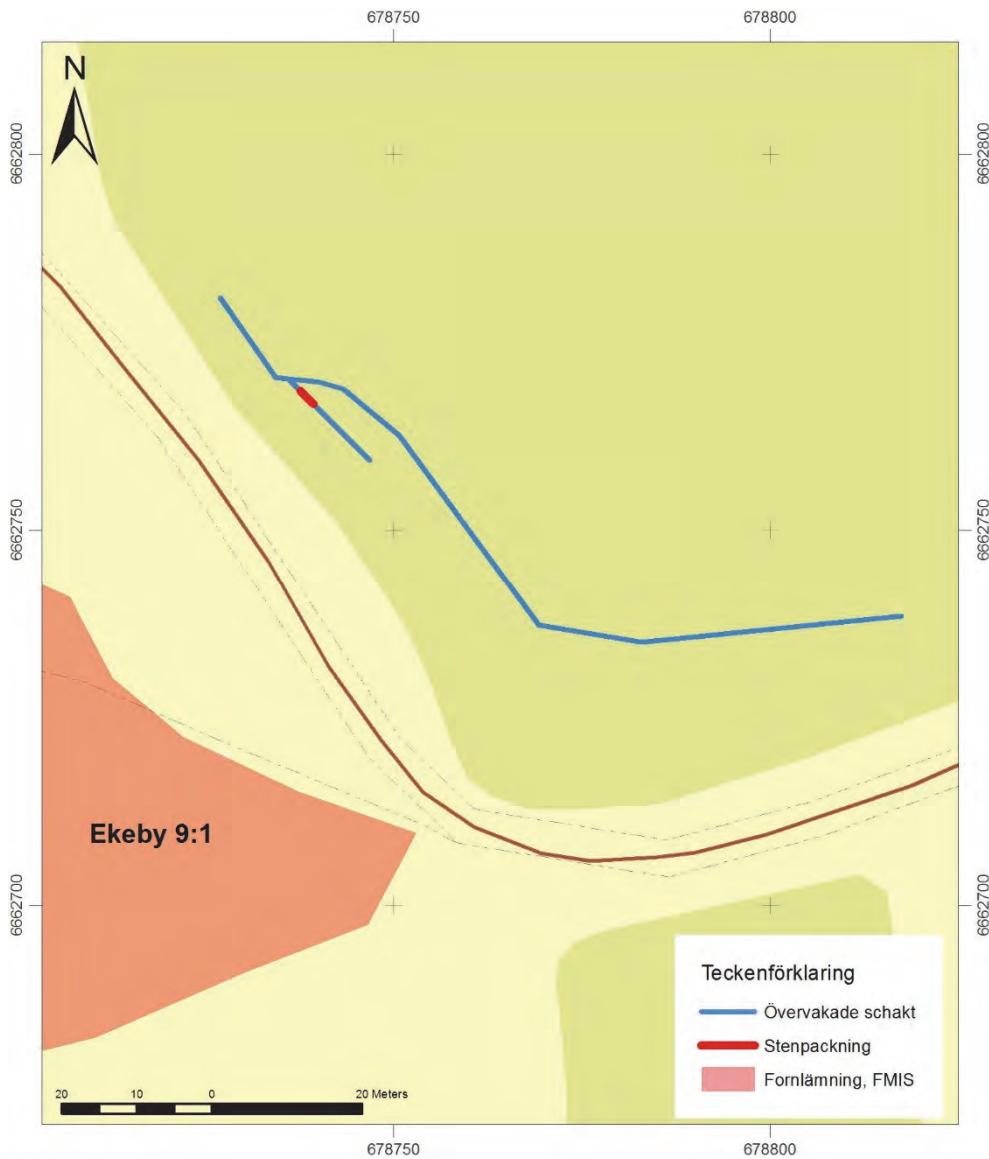
Här övervakades 110 löpmeter i åker som sluttar lätt åt söder. Den nordvästra delen berörde mark som utgör en förlängning av den höjdrygg på vilken gravfältet Ekeby 9:1 ligger. Här var marken naturligt stenig och schaktbottnen utgjordes av stenig silt. Efter 16 löpmeter förekom en gles packning av företrädesvis skarpkantade och 0,1–0,2 meter stora stenar på 0,3 meters djup. Stenpackningen kunde följas i cirka 2,5 meter. Stenarna låg löst och föreföll vara omrörda. Stenarna grävdes bort men vid den sydöstra änden förekom djupare liggande stenar varför schaktningen avbröts. Ledningsschaktet flyttades längre åt nordöst för att undvika stenpackningen (se figur 3).

Stenpackningen kan möjligen vara en stensättning där överbyggnaden störts då åkern plöjts. Läget vid foten av höjdryggen, med närheten till övriga gravar, stärker tolkningen som grav men det kan även indikera, tillsammans med de skarpkantade stenarna, att det är ett äldre och överplöjt röjningsröse.

Figur 3. Plan över schakten med stenpackningen vid gravfältet Ekeby 3:1.  
Utsnitt ur digitala fastighetskarta. Skala 1:1 000.

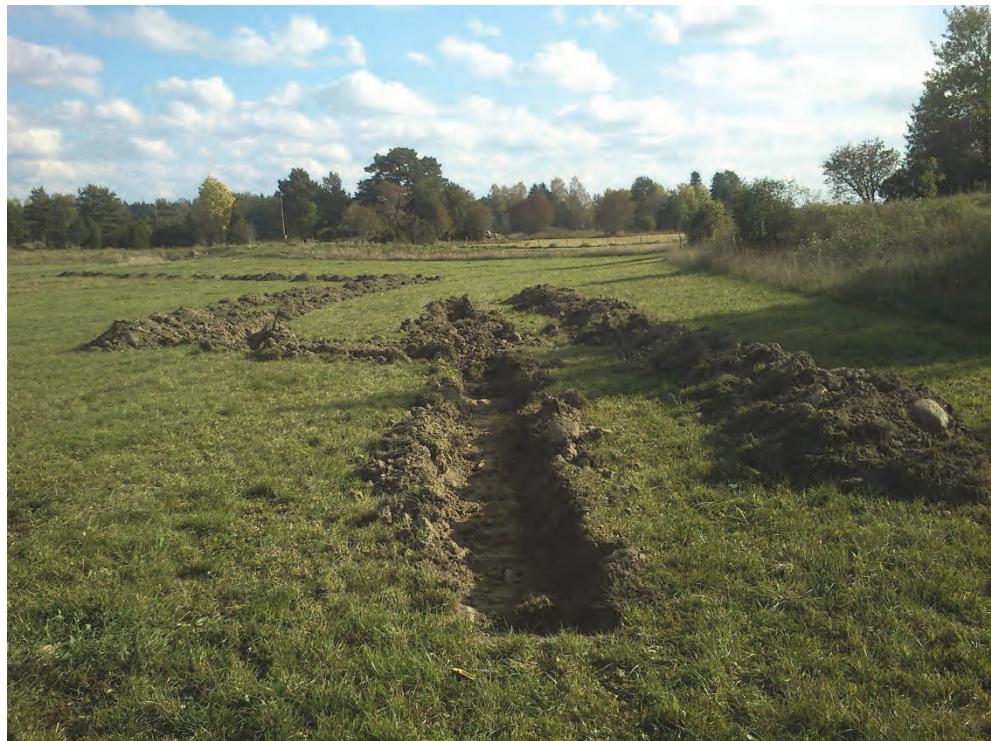
Den fortsatta schaktningen resulterade inte i något av antikvariskt intresse. Schaktet grävdes till 0,3–0,4 meters djup där orörd lera vidtogs. På några ställen förekom samlingar av större skarpkantade stenar vilket är lämningar efter stenröjning samt stenfyllda äldre täckdiken.

Figur 4. Schaktet vid Ekeby 9:1 sett från NÖ. Foto Jan Åhlström (KM14009\_9).
