Ytterenhörna kyrka

Arkeologisk schaktkontroll

Ytterenhörna kyrka
Enhörna socken
Södertälje kommun
Stockholms län
Södermanland

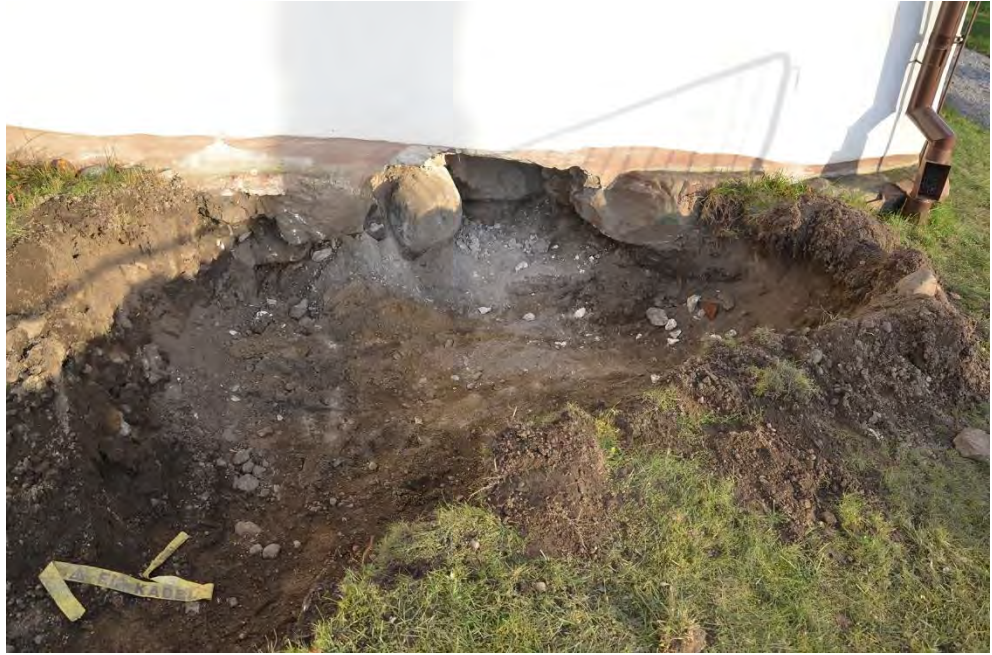
Schakten på kyrkogården grävdes med maskin, i huvudsak i redan befintliga ledningsdragningar. Arbetet inleddes med schaktning intill vapenhusets västvägg (figur 3). Schaktet grävdes till ett djup på 0,8 meter, och var i denna del upp till 1,4 meter brett. Det exponerade vapenhusets grund, varvid en av grundstenarna lossnade och fick lyftas bort tillfälligt. I övrigt så fanns under grästorven och den övre myllan ett 0,4 meter tjockt lager med gulbrun sand. Under denna låg omrörd ”kyrkogårdsjord” bestående av mörkbrun lerig silt med inslag av grus, småsten och tegel. I detta lager påträffades även rikligt med lösa människoben, vilka insamlades för återbegravning. I schaktsträckan längs tornets sydvägg fann man även ett kistbeslag (figur 4), vilket lämnades på plats i kyrkan. Beslaget dateras till mitten av 1700-talet, och likadana har bl.a. påträffats vid undersökning av gravar i Klara kyrkas gravkorslänga i Stockholm (Bergman 2003:24).

Figur 3. Schaktet mot vapenhusets västra vägg. Delar av kyrkans grundmur har exponerats, och en av stenarna i muren har (tillfälligt) lyfts bort. Foto mot öst av Kristina Jonsson.

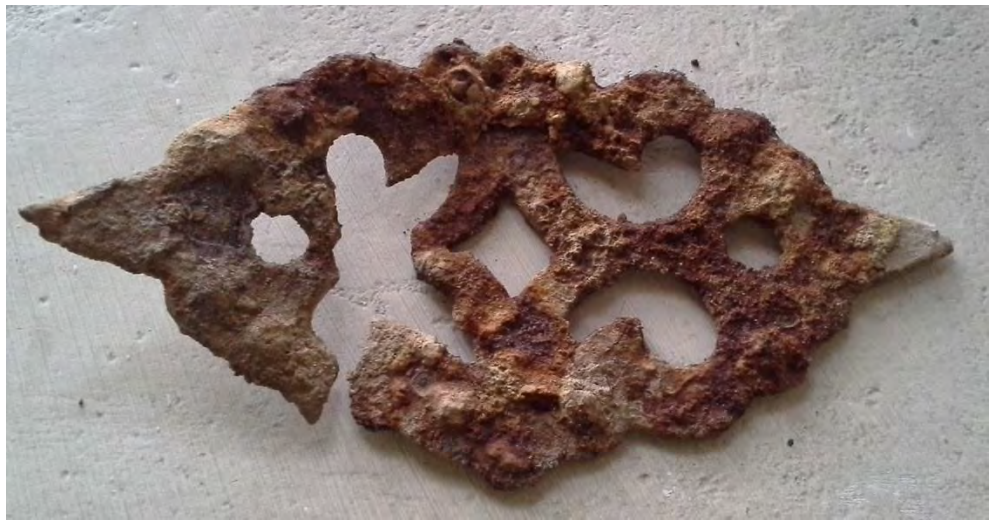
Figur 4. Kistbeslaget som påträffades vid västtornet. Foto: Kristina Jonsson.

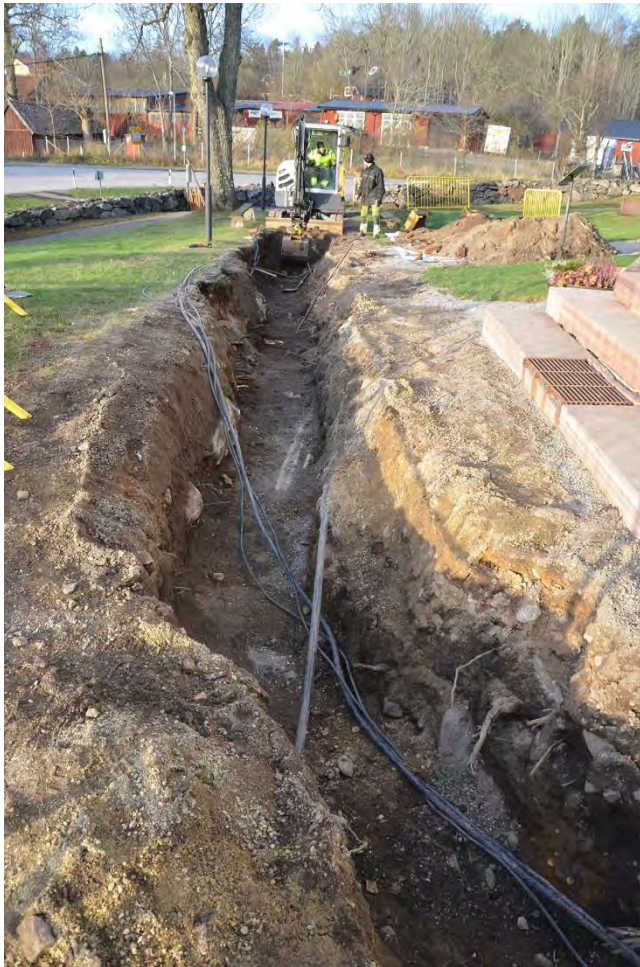
Vid den övriga schaktdragningen, i grusgången från västtornet ned till ingången till kyrkogården i norr, påträffades i princip uteslutande recenta fyllnadsmassor av sand och grus samt enstaka stenar (figur 5). Schaktet var där 1–1,3 meter brett och grävdes till 0,9–1,2 meters djup. På 1 meters djup nåddes den naturliga leran. I denna del av schaktet påträffades inga människoben.

Figur 5. Schaktsträckan över kyrkogården. Till höger i bild ses trappan upp till ingången i kyrkans västtorn. Foto mot norr av Kristina Jonsson.

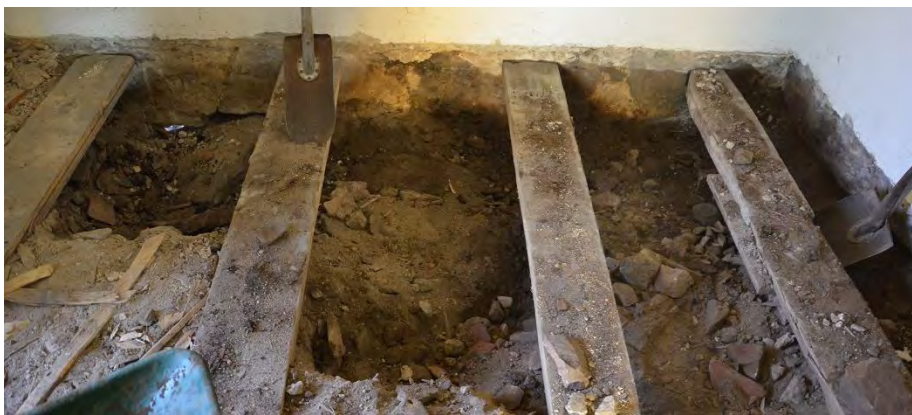
Schaktet i vapenhuset grävdes längs hela västväggen (figur 6) och delar av norrväggen. I väst var det 0,8–1,2 meter brett och i norr 0,3–0,5 meter brett, och det grävdes till 0,4 meters djup under golvnivå. Det som togs upp var en fyllning bestående av sten, grus, bitar av puts, träflis m.m. Det påträffades även en relativt riklig mängd lösa människoben, vilka tillvaratogs för återbegravning.

Figur 6. Schaktet i vapenhuset. Foto mot väst av Kristina Jonsson.
