# Stävsten i skeppssättning vid Anundshög

Fornvård och arkeologisk antikvarisk kontroll

Gravfältet Anundshög, Västerås 431:1  
Långby 7:3  
Badelunda socken  
Västerås Kommun  
Västmanland

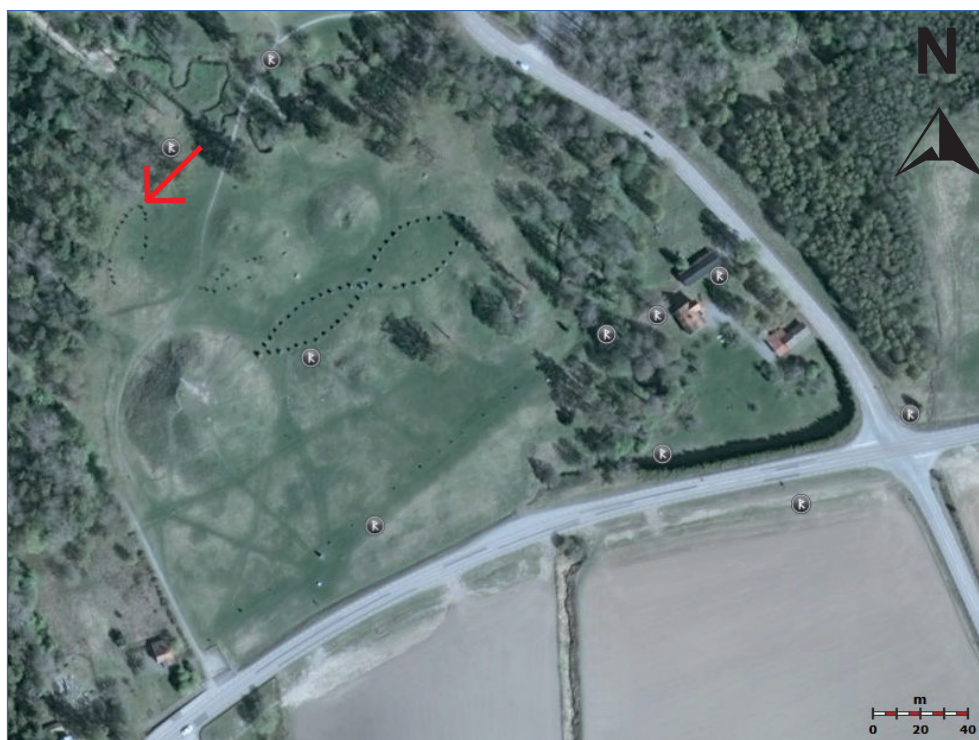
Figur 2. Beskuret och bearbetat ortofoto från FMIS över Anundshögsområdet. Stävstenen markerad med röd pil. (<http://www.fmis.raa.se/cocoon/fornsok/search.html> [2014-12-04, kl 21:37].

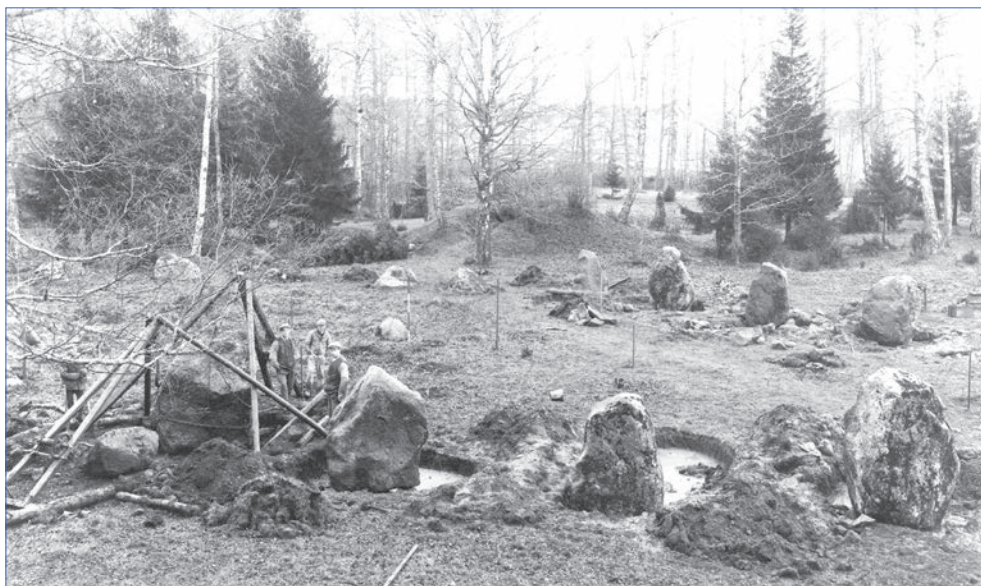
Figur 3. En av de större skeppssättningarna under restaurering 1932. Foto: Badelunda hembygdssförening.

De två största skeppssättningarna restaurerades hösten 1932 (figur 3). Mindre undersökningar av ytorna närmast stenarna föregick restaureringen för att fastställa om de varit resta eller inte. Mer eller mindre välbevarade stödstenar påträffades då vid varje sten vilket inte bara bekräftade att de en gång varit resta utan även underlättade rekonstruktionen av skeppssättningarnas ursprungliga form och utseende. I närheten av den stora stävstenen närmast Anundshögen framkom fragment av brända ben och ett fragment keramik (Gustawsson 1933:49–50).

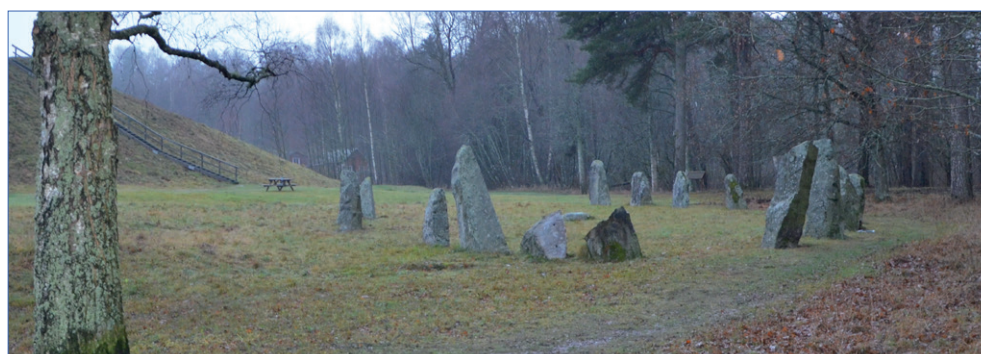
Den i föreliggande rapport behandlade stävstenen tillhör den till storleken tredje största skeppssättningen och är den som ligger längst norrut. Den består av 15 stenar samt en centralt placerad klumpsten eller maststen men är ofullständig med flera saknade stenar, bland annat stävstenen i SSV, och har därför en något oklar begränsning. Uppskattningsvis har den mätt ca 35 m (figur 4).

Figur 4. Skeppssättningen innan stävstenen åtgärdats. Fotograferat från NÖ. Foto: Birgitta Larsson.

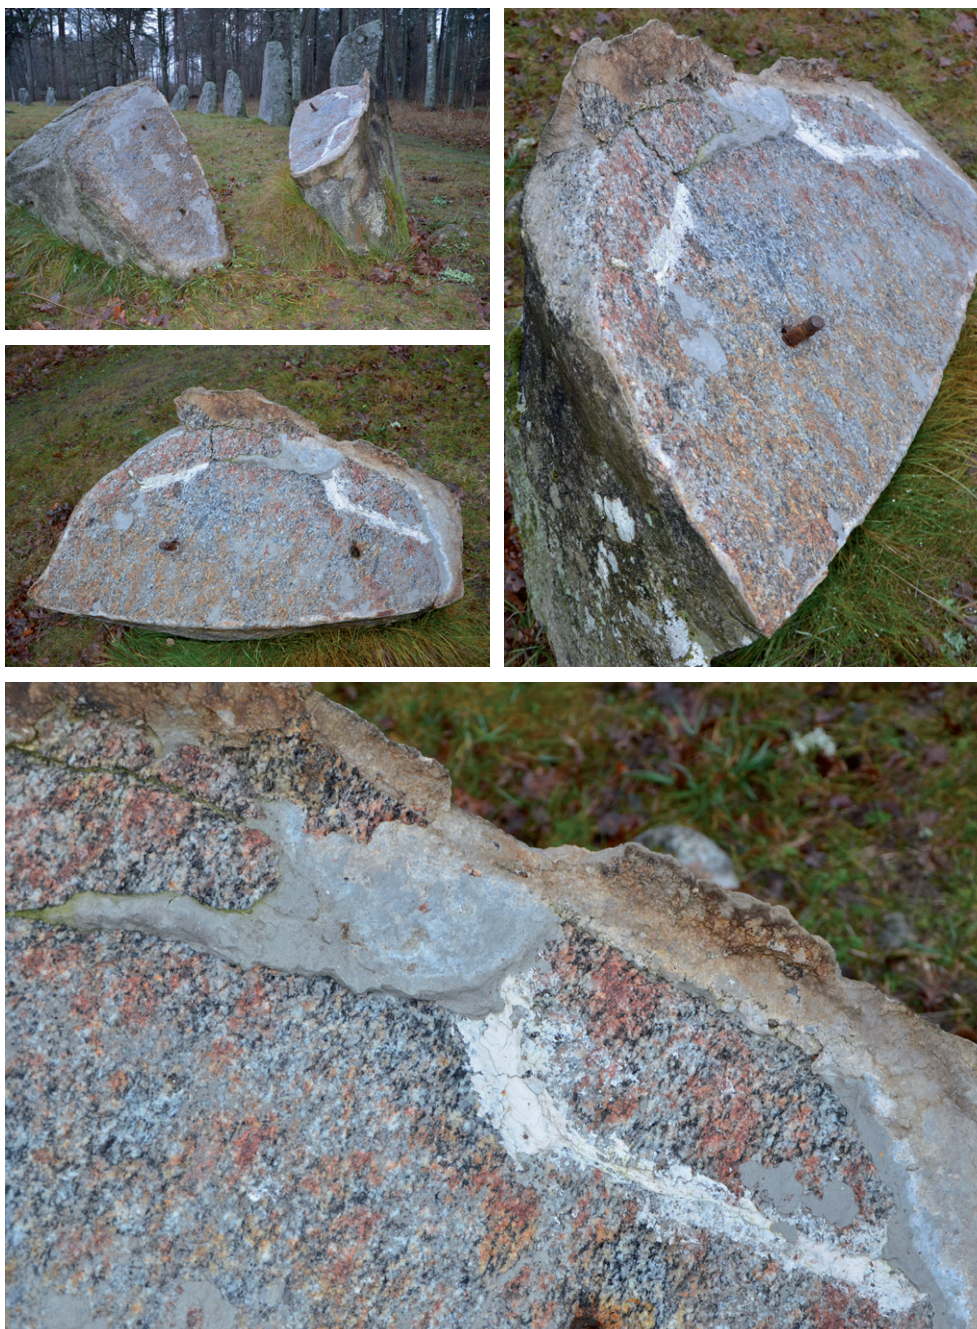
Stävstenen har tidigare varit lagad vid åtminstone ett tillfälle men det är oklart om det finns någon dokumentation kring detta. Den hade nu brustit i fogen och den övre delen fallit till marken. Vid tidigare lagning hade två två armeringsjärn borrats in som dubbar i stenen varav ett fortfarande satt kvar. Det fanns även rester efter åtminstone två olika typer av infärgad fogmassa på och runt brottytan (figur 5).

*Figur 5. Stävstenen innan åtgärd. Rester efter tidigare lagningar är synliga. Foto: Birgitta Larsson.*

Med tanke på att det fanns rester av åtminstone två olika typer av cement på brottytorna är det troligt att stenen lagats vid fler än ett tillfälle. Då jorden runt stävstenen var omrörd och recenta fynd påträffades långt ner kan det konstateras att den rubbats ur sitt ursprungliga läge. Tetraförpackningen indikerar att sista gången den var exponerad under marknivå var någon gång efter 1952.

Möjligen kan man tänka sig att stenen när den sist åtgärdades inte blev förankrad tillräckligt djupt och/eller stadigt och att den därför börjat luta och blivit övertung med den följd att fogen brustit. För att motverka detta i framtiden är stenen nu sänkt med ca 0,30 m och hålrummet mellan stödstenarna fyllt med grus.

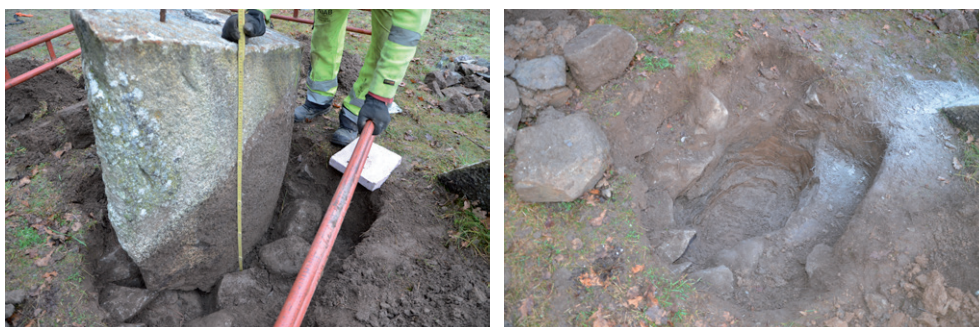
Området runt stävstenen frilades manuellt med spade och skårslev och befintliga stödstenar exponerades. Stävstenen drogs rätt och riktades upp med hjälp av kedjespel men då den satt relativt grunt, ca 0,7m under markytan, och med tanke på dess totala höjd, ca 3,20m, samt att stenen var smal och spetsig i botten, gjordes bedömningen att stenen behövde sänkas för att stå stabilt och säkert samt för att förhindras att den åter skulle börja luta inom kort (figur 8).

Figur 8. Till vänster: Rätad och riktad sten med exponerade stödstenar. Till höger: Hålet efter nedgrävning i orörd lera. Foto: Birgitta Larsson.

För riktlinjer hänvisade Riksantikvarieämbetet till Sveriges Stenindustriförbunds publikation där det framgår att man vid montering av moderna gravvårdar av sten rekommenderar att cirka 30 % av stenens höjd över mark ska finnas under jord (Stenhandboken - Gravvårdar: 19).

Stenen lyftes varsamt upp med hjälp av maskin varpå hålet manuellt grävdes ca 0,25–0,30 m djupare – ner i orörd styv lera. Så många stödstenar som möjligt sparades in situ.

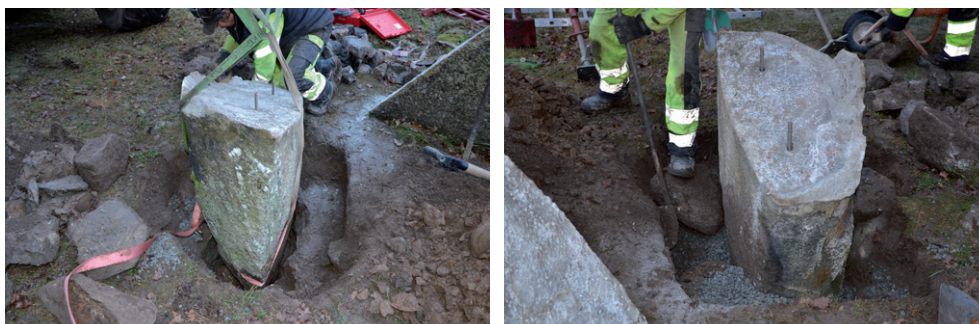
Figur 9. Stävstenen groundsätts och kilas fast med stödstenar och grus. Foto: Birgitta Larsson.

Stenen groundsattes därefter på en bädd av grus (bergkross 8–16). Lossade stödstenar återanvändes och kilades fast runt stävstenen och hålrummen fylldes med grus som packades med spett (figur 9).

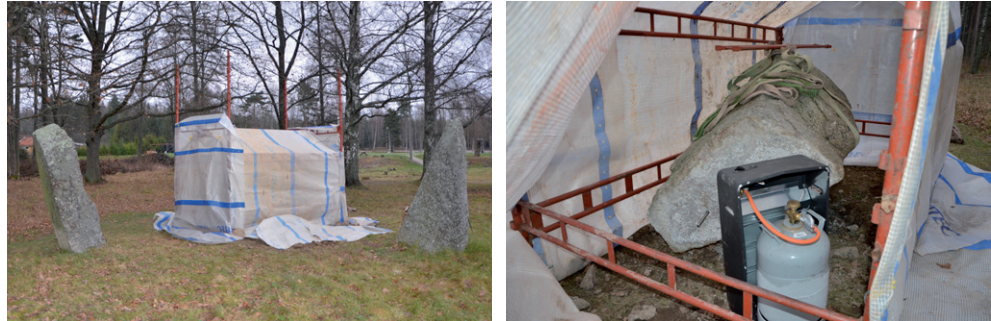
Figur 10. Ett värmetält uppfördes över natten för att värma upp stenarna inför limning dagen därpå.  
Foto: Birgitta Larsson.

Den dubb av armeringsjärn som satt kvar i den undre stenen avlägsnades och den övre delen av stenen placerades liggande på den undre över natten. Eftersom den typ av stenlim som användes inte fungerar bra i temperaturer under fem grader var det nödvändigt att värma stenarna över natten. Ett tält uppfördes runt stenarna och ett gasaggregat värmden upp luften (figur 10).

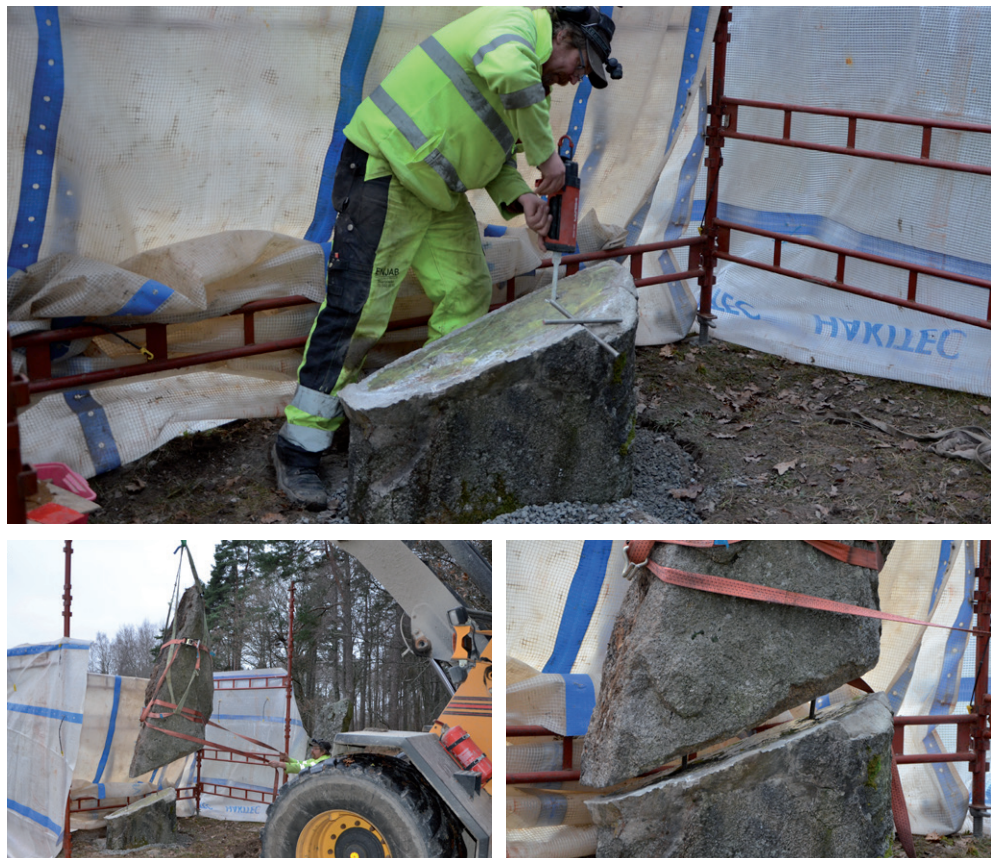
Figur 11. Övre bild: stenlim och fogningsmassa appliceras. Nedre bilder: överdelen lyfts och lotsas på plats.  
Foto: Birgitta Larsson.

Påföljande dag avlägsnades cement som tidigare använts som fogmassa för att få en ren och plan brottyta. Hålen där armeringsjärn tidigare suttit borrades ett par centimeter djupare för ytterligare stadga.

Eftersom stenlimmet härdar snabbt har man i praktiken bara ett försök att foga samman ytorna. Innan limmet applicerades, provlyftes därför den övre stenen på plats för att se att allt fungerade som tänkt. Nya dubbar av stålfria syrafasta stänger fästes sedan med injektionsmassa för natursten av fabrikat Hilti och brottytorna limmades med tvåkomponent marmorkitt av fabrikatet Akemi 1000 transparent innan överdelen lyftes och sattes på plats (figur 11).

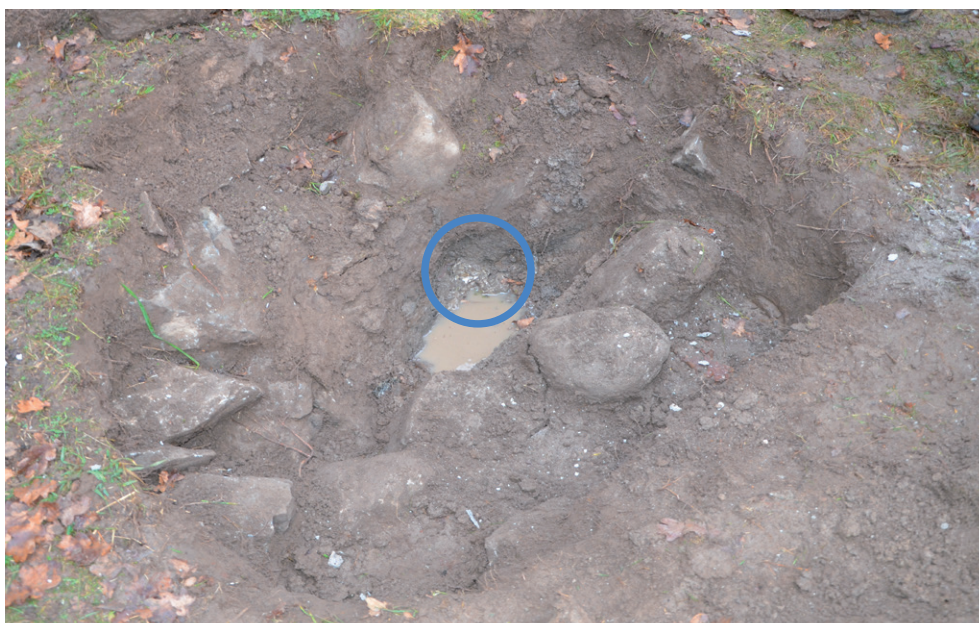
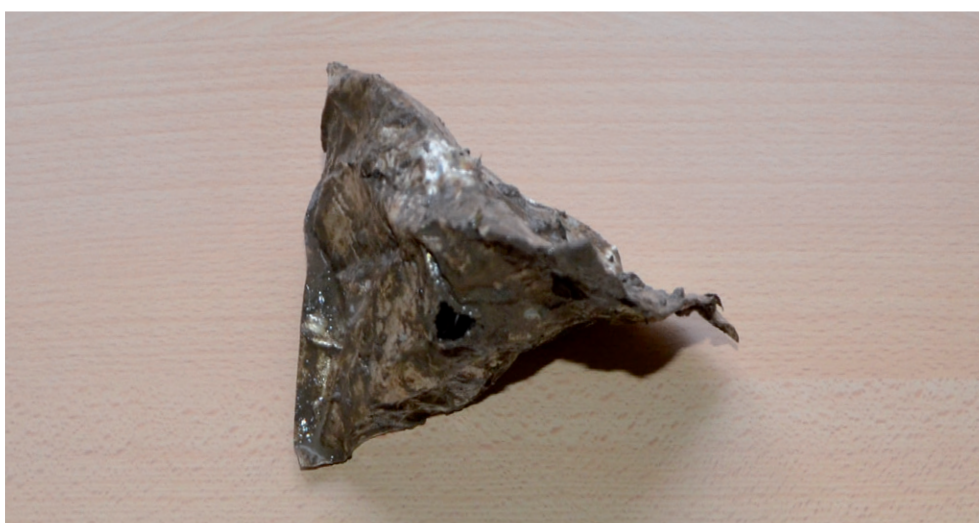
I fyllningen, som bestod av matjord, påträffades mellan stödstenarna ett par fragment glas på varierande djup, ett ytligt fragment läder och en liten tetraederformad förpackning av plastliknande material ca 0,50 m under markytan (figur 12). Den första tetra förpackningen kom ut på svensk marknad 1952 och var 1 dl förpackning med grädde ([www.tetrapak.com](http://www.tetrapak.com)).

Figur 12. Övre bilden: Hålet efter att stenen lyfts, ringen markerar tetraförpackningen. Fotot taget från söder. Nedre bilden: Tetraederformad förpackning påträffad i fyllningen runt stävstenarna. Foto: Birgitta Larsson.

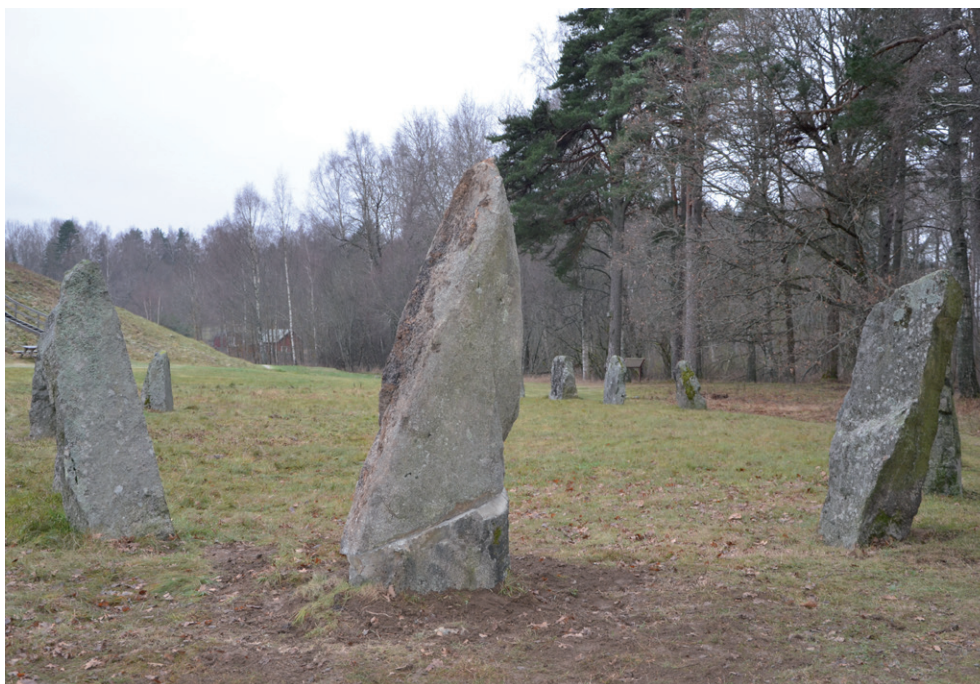
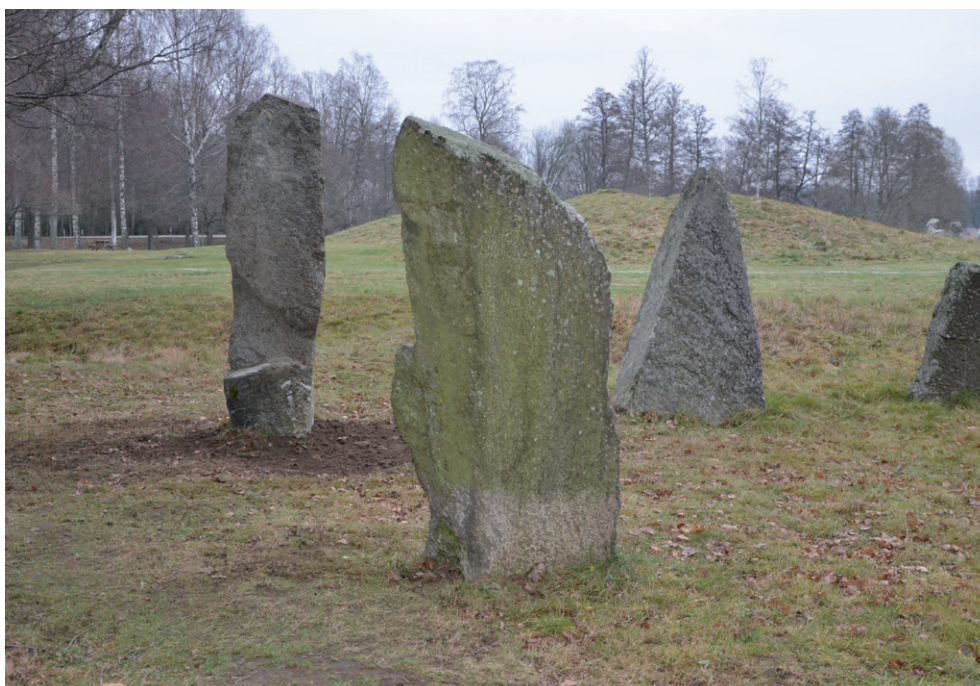
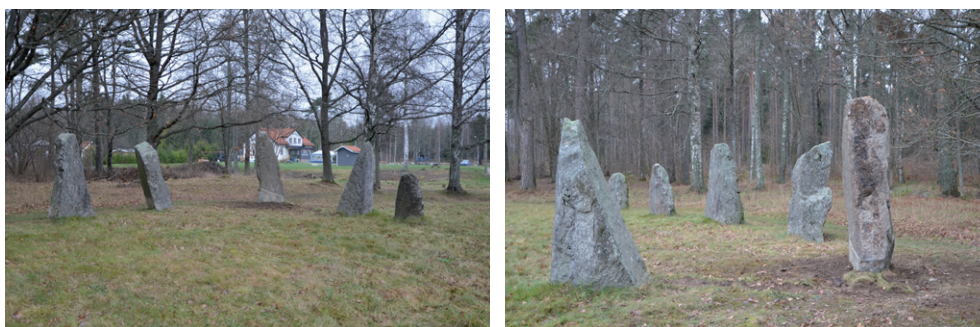
De två delarna av stävstenen är efter slutfört arbete sammanfogade. Stenen är rätad, sänkt ca 0,25–0,30 m och står stadigt (figur 13).

Figur 13. Stävstenen efter åtgärd. Foto - uppifrån och ner, vänster till höger - från NNÖ, V, SSV och Ö.  
Foto: Birgitta Larsson.

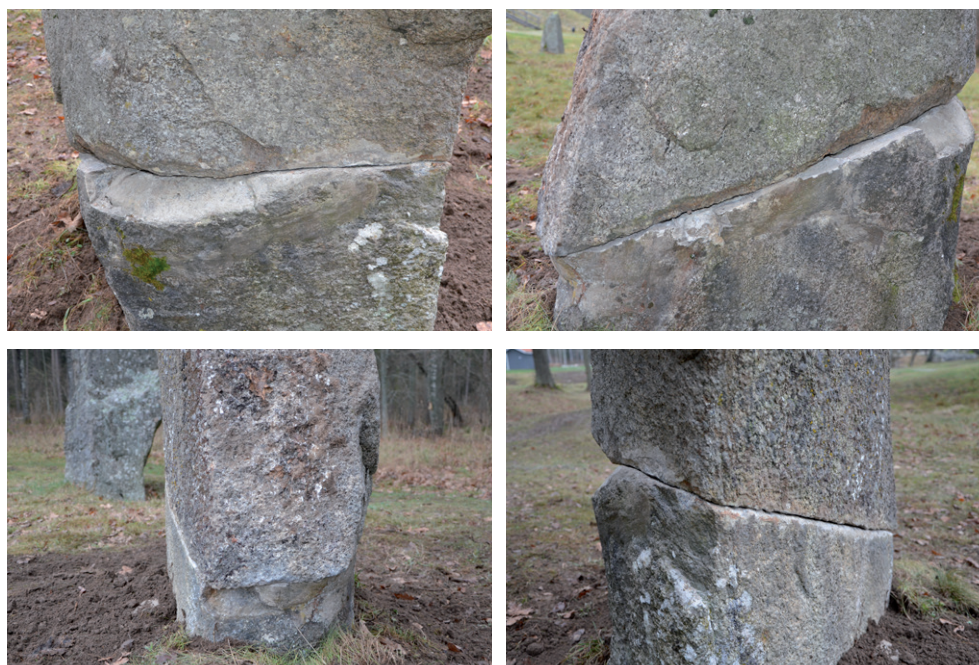
När brottytorna rengjordes togs stora delar av den gamla lagningen av cement på ytor och i fogar bort för att få en så bra och plan fästytta som möjligt för stenlimmet. Detta gör att fogen framträder väldigt tydligt (figur 14).

Figur 14. Fogarna som eventuellt bör strykas med kalkbruk. Foto: Birgitta Larsson.

Det vore eventuellt önskvärt ur en estetisk synvinkel att fylla i och stryka fogarna med någon form av hydrauliskt kalkbruk vilket dock kräver varmare temperatur och därför inte kan utföras vintertid (muntligt Niclas Johansson). Kalkbruket bör vara pigmenterat för att inte avvika från stenen i färg och ballasten anpassas efter stenens struktur (muntligt Tobias Mårud och Helén Sjökvist).
