# Furby

## Schaktning för VA och bredband

Arkeologisk antikvarisk kontroll

Fornlämning boplats Västerås 506:1

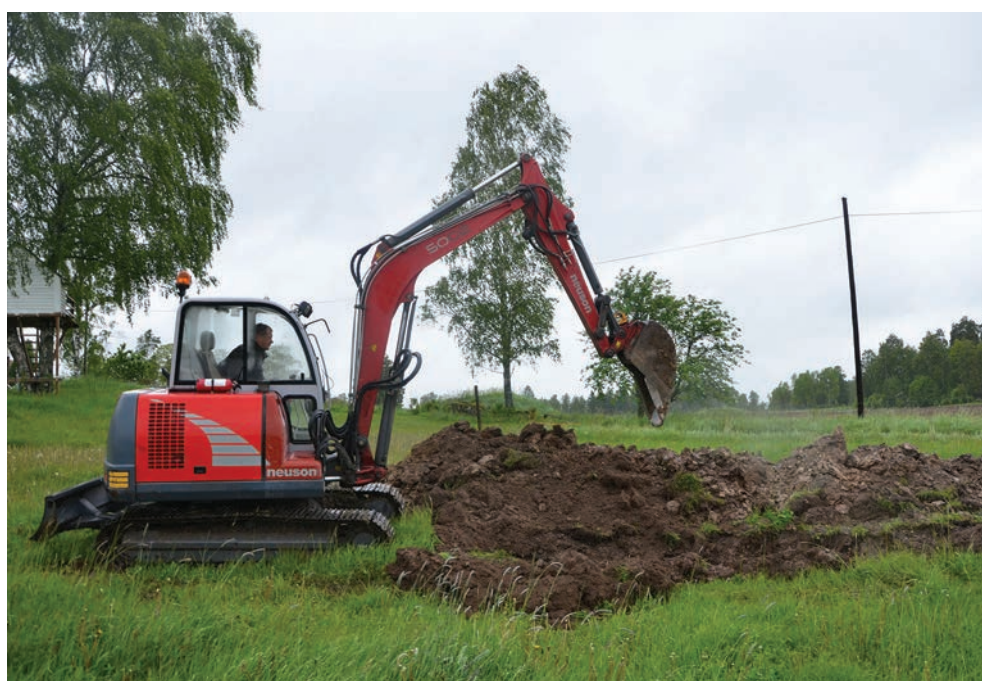
*Figur 2. Översikt över påbörjat schaktningsarbete i ledningssträckans östliga del. Under grävmaskinens arm samt till höger om skopan syns två skärvstenshögar i den intilliggande åkermarken, Västerås 782:1-2. Fotograferat från söder av Maud Emanuelsson.*

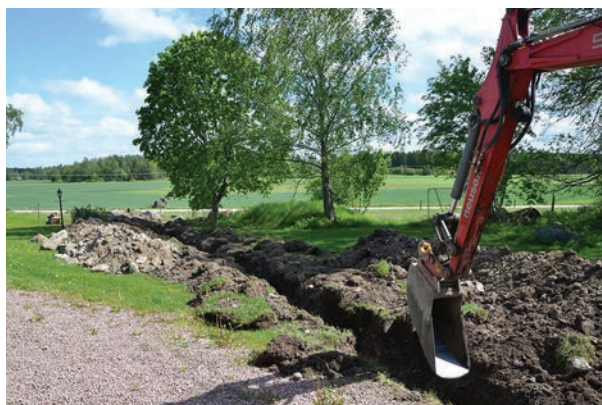
Ett mörkt grått siltigt lager framkom inom schaktets västra del (markslag gräsmatta). Lagret var upp till 0,3 meter tjockt. Lagret var söndergrävt av en större sentida grop. Förutom lagrets färg fanns inget av den karaktär som präglade det kulturlager som påträffades 10 - 15 meter norrut vid 2006 års undersökning: ingen skiktning i två delar, inget kol, bränd lera eller skärvsten. Men färgen, den rumsliga närheten samt den likartade tjockleken kan ändå tyda på ett samband mellan de två lagren. Lagret bedömdes dock inte vara fornlämning eller övrig kulturhistorisk lämning.

Figur 4. Översikt över schaktets västra del. Fotograferat från norr av Maud Emanuelsson.

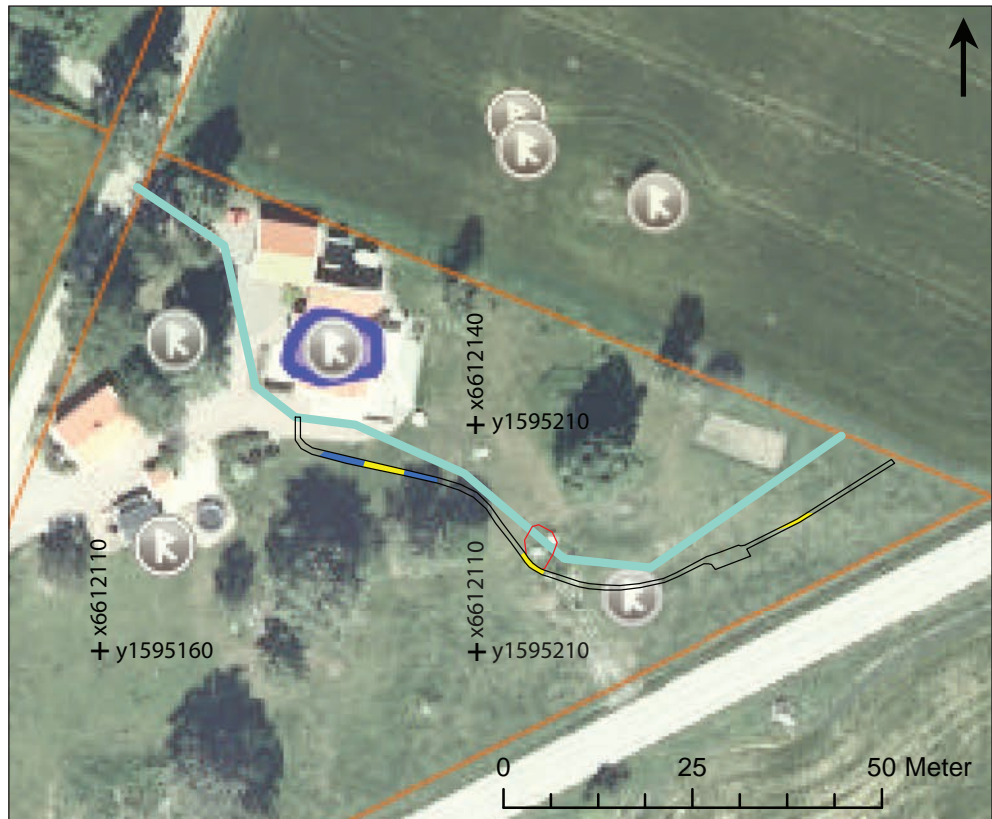
Inom det 93 meter långa och upp till 1 meter breda schaktet framkom ett kulturpåverkat lager samt tre störningar.

Tre störningar påträffades. Det ovan beskrivna lagret hade genomgrävts av en större grop (5 meter bred och 0,5 meter djup) som återfyllts med omgrävda massor med taktegel och tegelsten. I schaktets mittenparti fanns en större grop (4 meter bred och minst 1,2 meter djup) grävd för den septiktank som var anledningen till 2006 års undersökning. I schaktets östra del fanns ett äldre ledningsschakt.

Figur 5. Schaktplan i skala 1:1 000. Ljusblå linje visar den planerade sträckningen för VA-ledningen och fibernätet. Ortofoto från FMIS, © Lantmäteriet.

Markeringen för det mindre undersökningområdet från 2006 års undersökning är något felplacerad i FMIS. Markering bör flyttas cirka 10 meter åt nordväst.

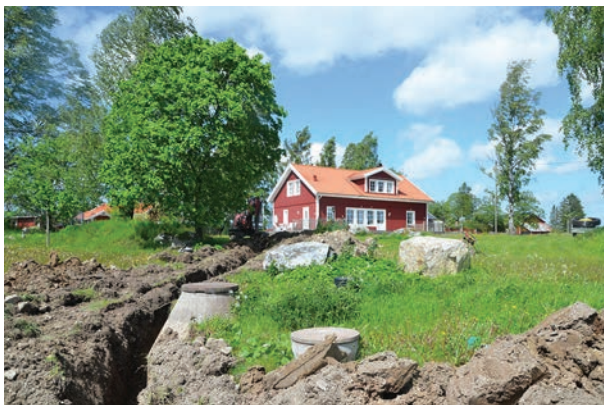
Figur 6. Översiktsbild över mittenpartiet av schaktet. Fotograferat från söder av Maud Emanuelsson.

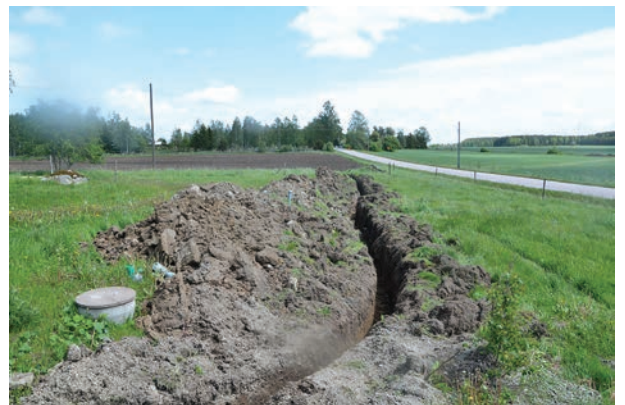
Figur 7. Översikt över den östliga delen av schaktet. Fotograferat från väster av Maud Emanuelsson
