# Läkarvillan, Strömsholm

## Installation av vattenburen värme

Antikvarisk Rapport

Strömsholm 8:53  
Kolbäcks socken  
Hallstahammars kommun  
Västmanland

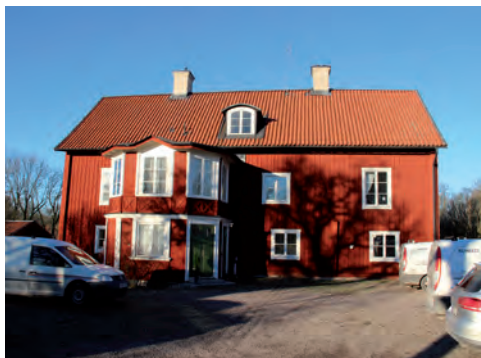
Figur 2. Läkarvillans södra fasad, med sitt något udda femkantiga trapphus. Foto: Tobias Mårud.

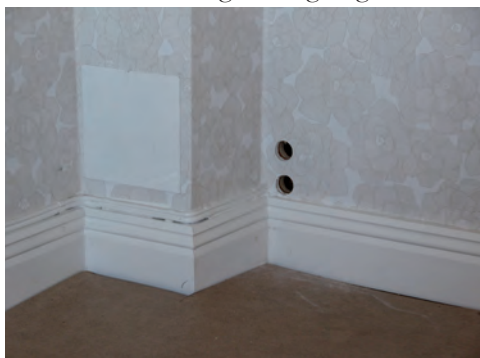
Figur 4. Håltagning i vägg, över golvlist. Foto: Tobias Mårud.

Dragningen av värmerör till det nya vattenburna värmesystemet innebar håltagning i väggarnas timmerstommar och beklädnad samt i vissa av de högre golvlisterna. I viss mån kunde befintliga håltagningar återanvändas.

Tillåtelse gavs till håltagning i den högre golvlisten då alternativet hade blivit både missprydande och opraktiskt samt för att värmerören delvis kunde dras genom redan befintliga hål.

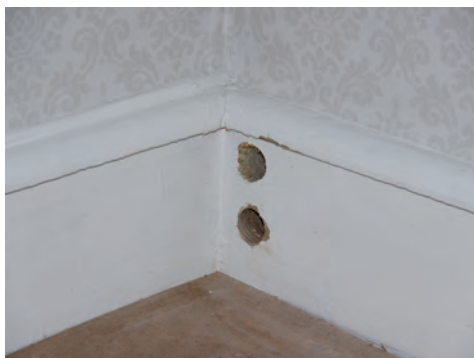
Figur 5. Håltagning i en av de högre golvlisterna. Foto: Tobias Mårud.

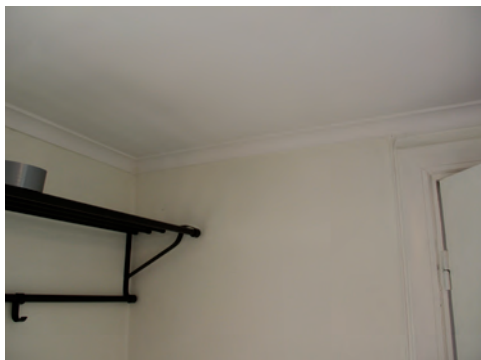
Figur 6. Rum 203, hallen, innan rördragning. Foto: Tobias Mårud.

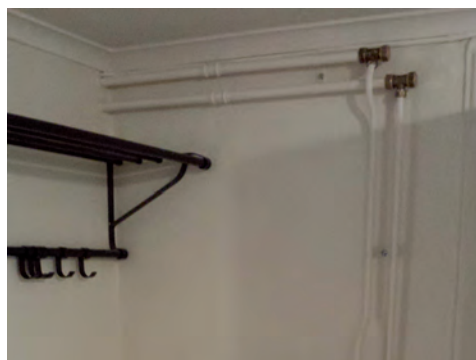
Figur 7. Samma vy efter dragningen är utförd. Rören är plomberade för att kunna skarvas vidare. Foto: Harakers bygg.

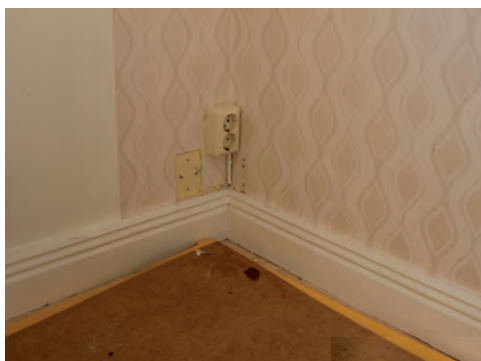
Figur 8. Exempel på flyttat eluttag, markeringar för håltagning syns på den bögra cäggen. Foto: Tobias Mårud.

I rum med låg golvlist flyttades befintliga eluttag för att få plats med dragningen av värmerören. Märkena från de tidigare placeringarna har målats i lämplig kulör för att synas så lite som möjligt men det enfärgade området avviker mot tapetens mönster.

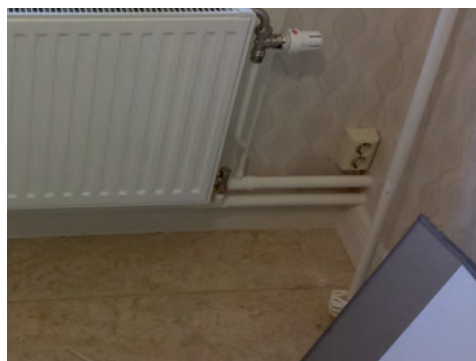
Figur 9. Samma hörn efter rördragning, eluttagets tidigare placering kan skönjas delvis täckt av de nya rören. Foto: Harakers bygg.

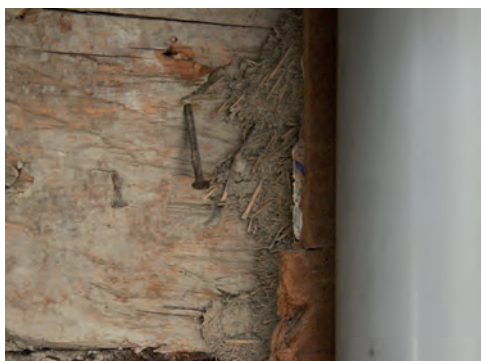
Figur 10. Timmerväggarna är lerklinade under de många lagren av tapeter. Foto: Tobias Mårud.

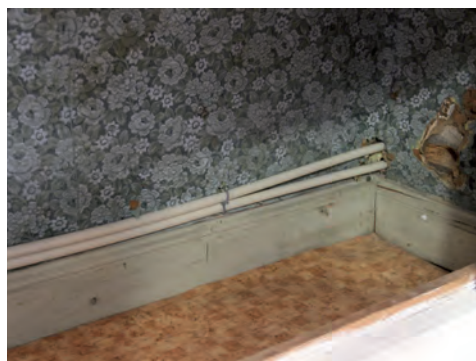
Figur 11. Äldre rördragning i garderob. Foto: Tobias Mårud.

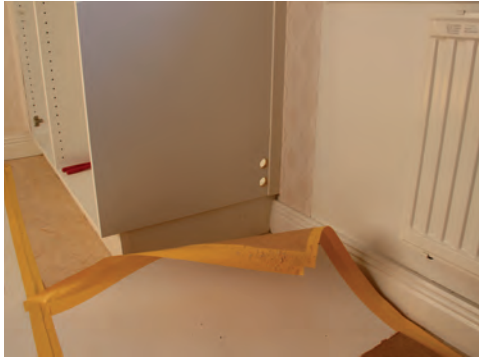
Figur 12. Rören löper genom de nya garderoberna. Foto: Tobias Mårud.

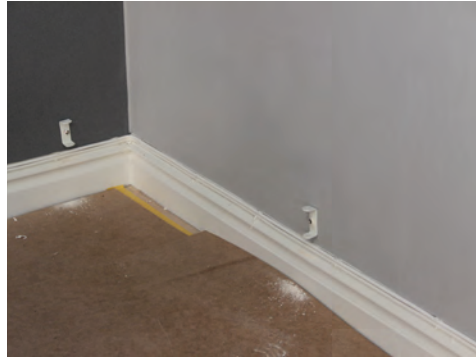
Figur 13. Fästen för montering av värmerör uppsatta på vägg. Foto: Tobias Mårud.

Vidare monterades fästen för värmerören på väggarna eller golvlisterna. Nya panelradiatorer av märket Altech monterades, dessa ersatte ursprungligen planerade sektionsradiatorer. Rördragningen matades i tre riktningar från teknikrummet (rum 215), dels ett värmerör till samtliga rum i lägenheten (rum 206, 207, 208, 210, 211, 212 och 214), ett rör genom rum 212 till badrum (rum 213) och ett rör ut i hallen (rum 203). Dragningen var planerad att fortsätta från rum 203 ut i kapprum (rum 201), genom klädkammare (rum 202) och in till Wc (rum 205). Det utfördes inte. Även den planerade förstärkningen av väggen mellan rum 201 och rum 203 uteblev i detta skede. Vid dragning mot rum 203 och rum 213 drogs värmerör till takvinkeln. Som förberedande åtgärd drog värmerör från rum 215 upp till köket (rum 308) på övervåningen.

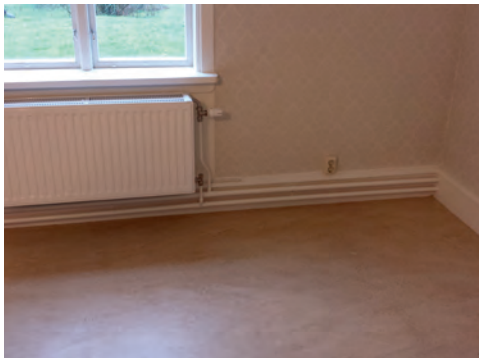
Figur 14. Värmerör dragna längs den bögre modellen av gohlüst. Foto: Harakers bygg.

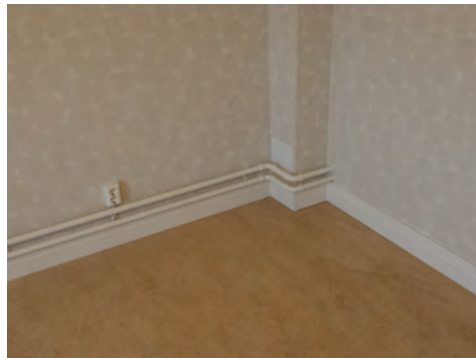
Figur 15. Värmerör dragna på vägg, ovanför gohlüst. Foto: Harakers bygg.

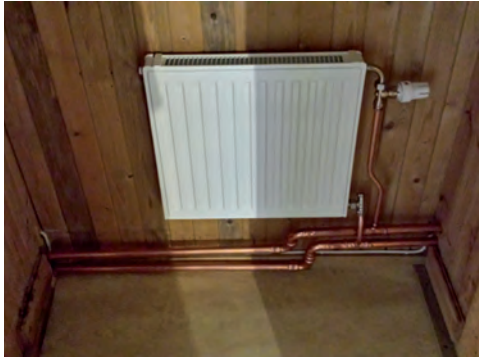
Figur 16. Radiator sattes upp även i ett förvaringsutrymme. Foto: Harakers bygg.

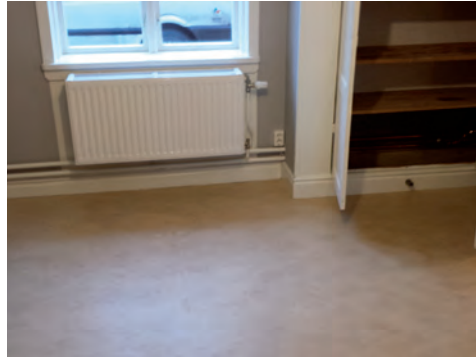
Figur 17. Nya värmerör kan skönjas i garderoben till höger. Foto: Harakers bygg.

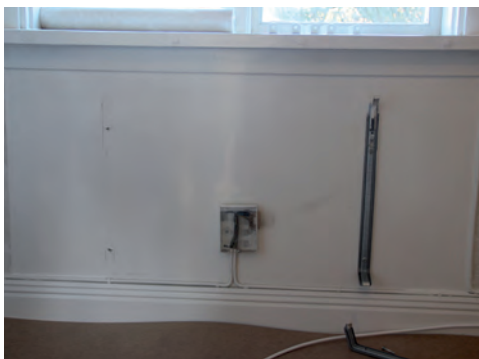
Figur 18. Fästpunkterna för de tidigare radiatorerna kunde återanvändas. Foto: Tobias Mårud.

I förslagshandlingen anges att sektionsradiatorer av märket Lenhovda eller liknande ska användas. Efter diskussion och på rekommendation av antikvarisk medverkan gjordes ett avsteg från handlingen och tänkta sektionsradiatorer ersattes med panelradiatorer av märket Altech. Anledningen till detta var att sektionsradiatorerna väger ca tre gånger så mycket som de tidigare elradiatorerna. Elradiatorerna var fästade i gipsskivan, möjligen förstärkt med board, medan sektionsradiatorerna skulle behöva fästas i stommen med lång fransk träskruv. Dels så är innebär det ett ytterligare ett ingrepp i stommen och dels så föreligger en risk för större skador. Då sektionsradiatorerna går ut ganska långt från väggen finns en risk för att framför allt barn kan komma att klättra eller sitta på dem, vilket innebär en risk för att radiatorerna lossnar och orsakar än större skada på stomme och även riskerar att skada barnet. De istället förordade panelradiatorerna är betydligt lättare än sektionsradiatorerna, även om de är tyngre än elradiatorerna, och har justerbara fästen. På så sätt kunde befintliga fästen återanvändas.

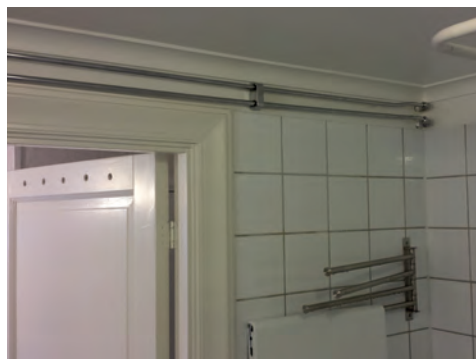
Figur 19. Värmerör drogs längs taket i badrummet. Foto: Harakers bygg.
