# Edsvikenstråket

## En planerad gång- och cykelväg utmed väg 262

Arkeologisk utredning etapp 2

Väg 262  
Danderyds socken  
Danderyds kommun  
Uppland

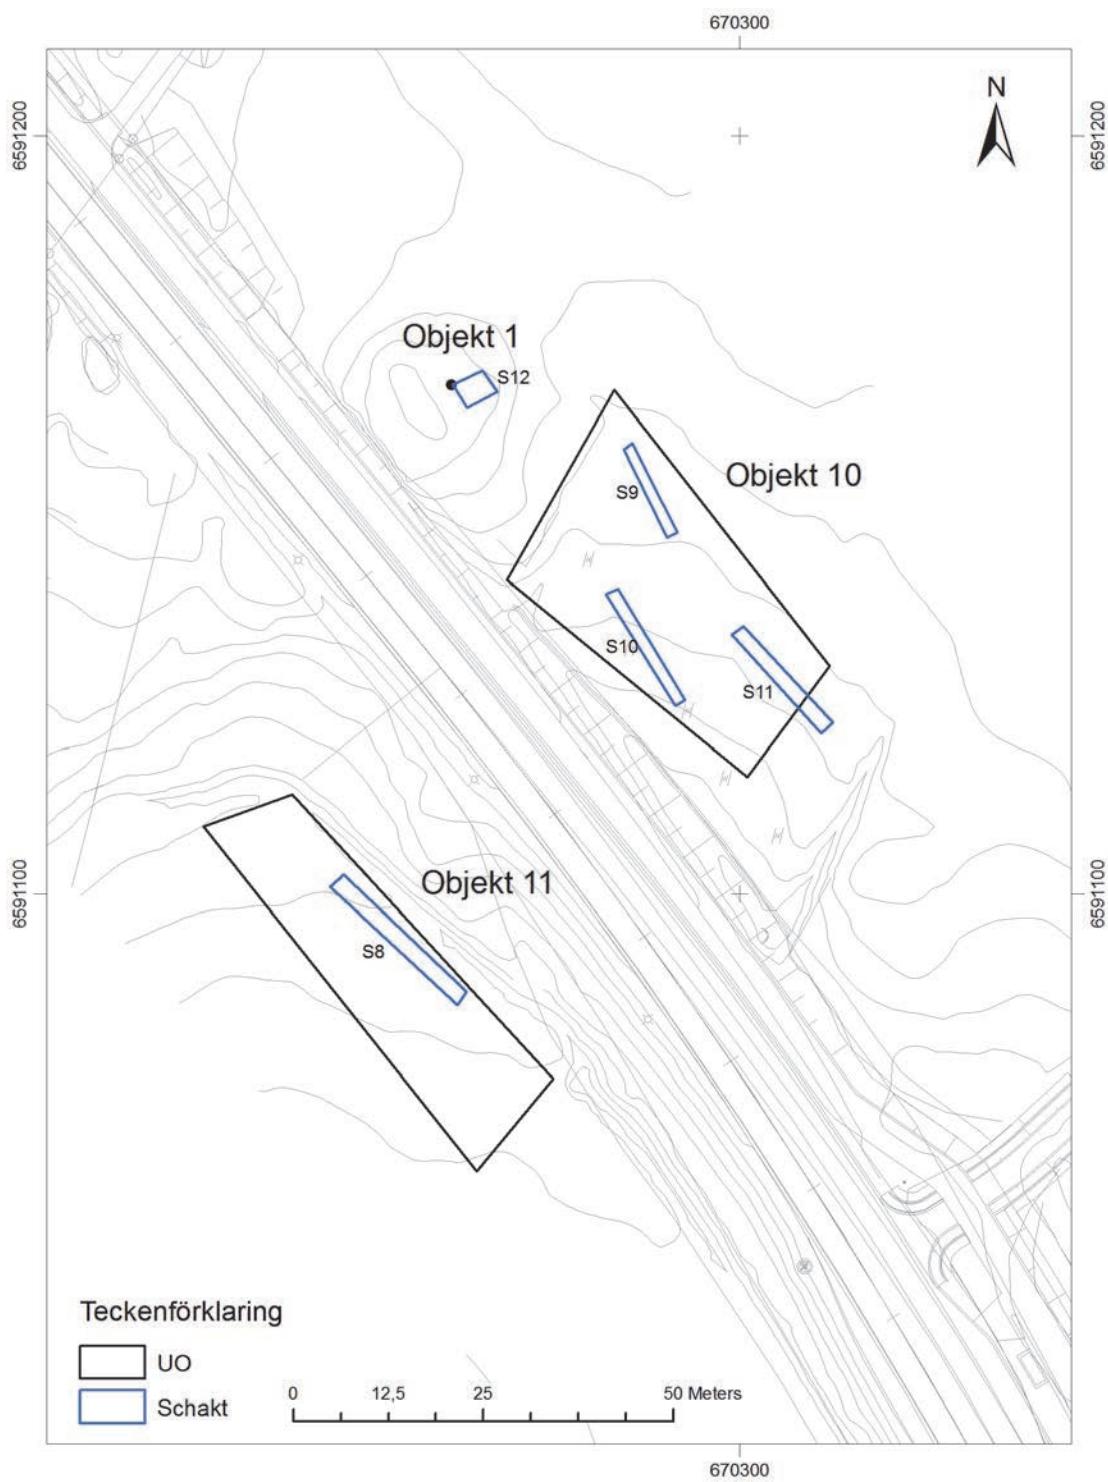
Figur 3. Schaktplan objekt 1, 10 och 11. Utsnitt ur kommunala bakgrundskartan.  
Skala 1:1 000.

Det öppnades en 15 kvadratmeter stor yta i den sydöstra delen av lämningen (se figur 3). Det förekom löst liggande stenar av olika storlek, både naturstenar och skarpkantad sprängsten, som låg i morän. Mellan stenarna förekom mylla i vilken det påträffades buteljglas. Stenarna utgör troligtvis röjningssten från den intilliggande odlingsmarken. Det påträffades inte fornlämning.

Det öppnades tre schakt om sammanlagt 72 kvadratmeter (se figur 3). Under matjorden bestod marken av orörd lera där diken syntes i ett av schakt. Det påträffades inte fornlämning.

Det öppnades ett schakt om 36 kvadratmeter (se figur 3). Under matjorden vidtog orörd lera. Det påträffades inte fornlämning.

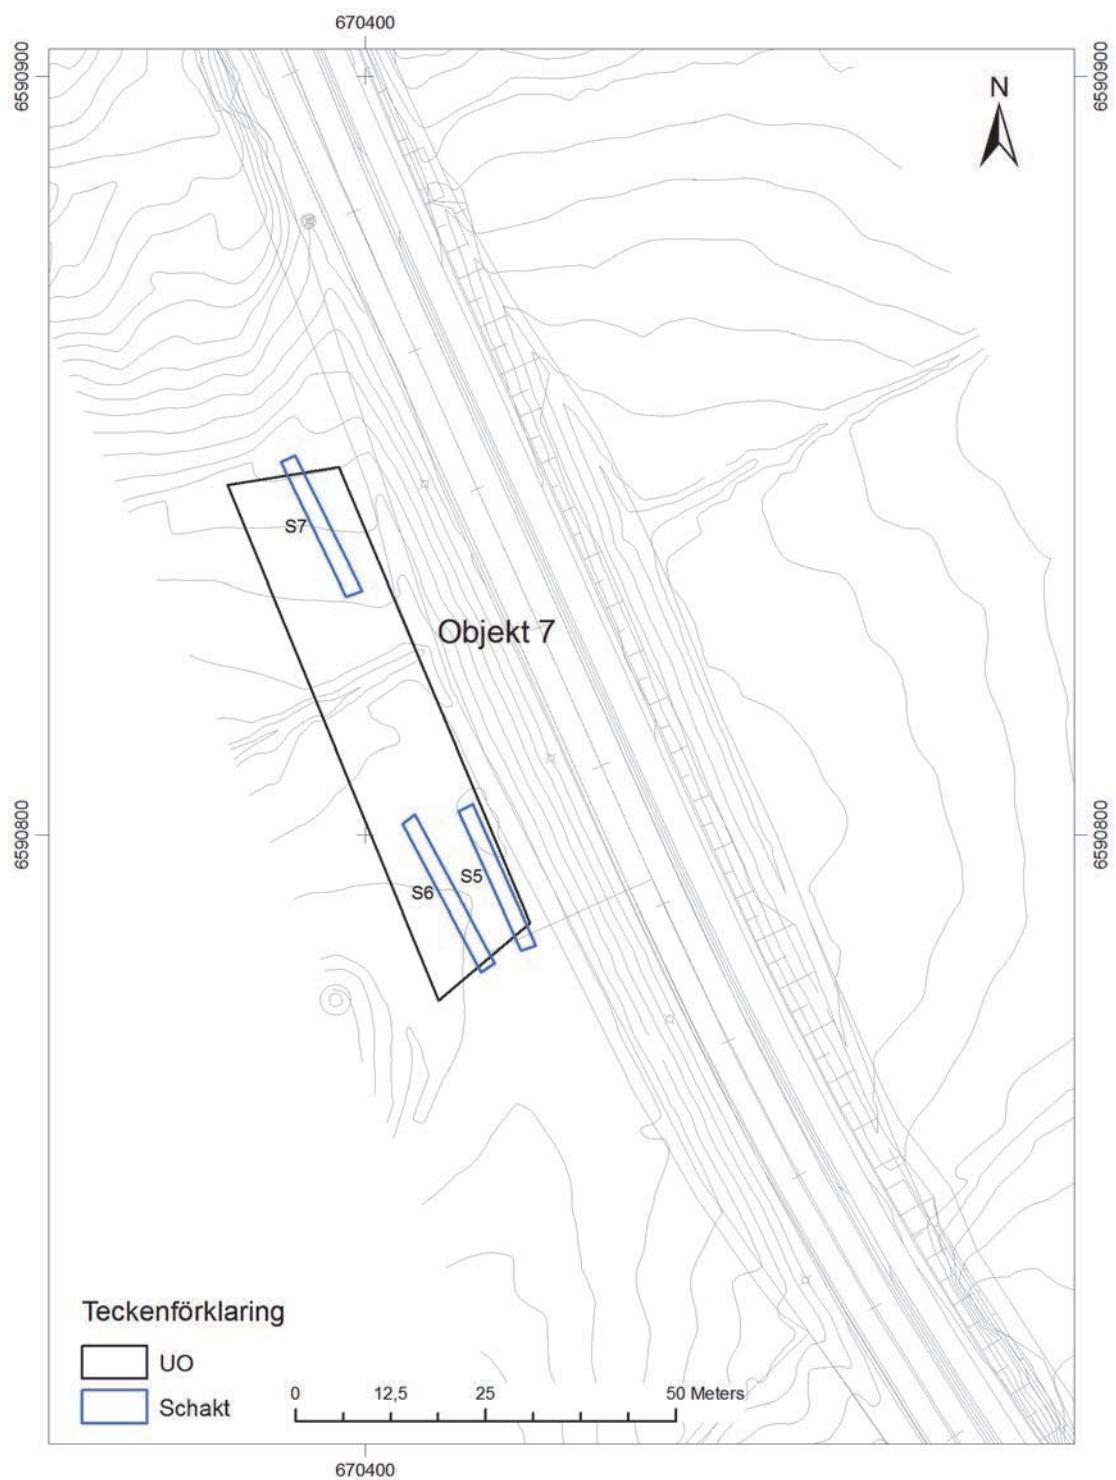
Figur 4. Schaktplan objekt 7. Utsnitt ur kommunala bakgrundskartan. Skala 1:1 000.

Det öppnades tre schakt, ett nordväst om diket och två sydöst om diket, om sammanlagt 90 kvadratmeter (se figur 3). Under matjorden vidtog orörd lera med enstaka diken. Det påträffades inte fornlämning.

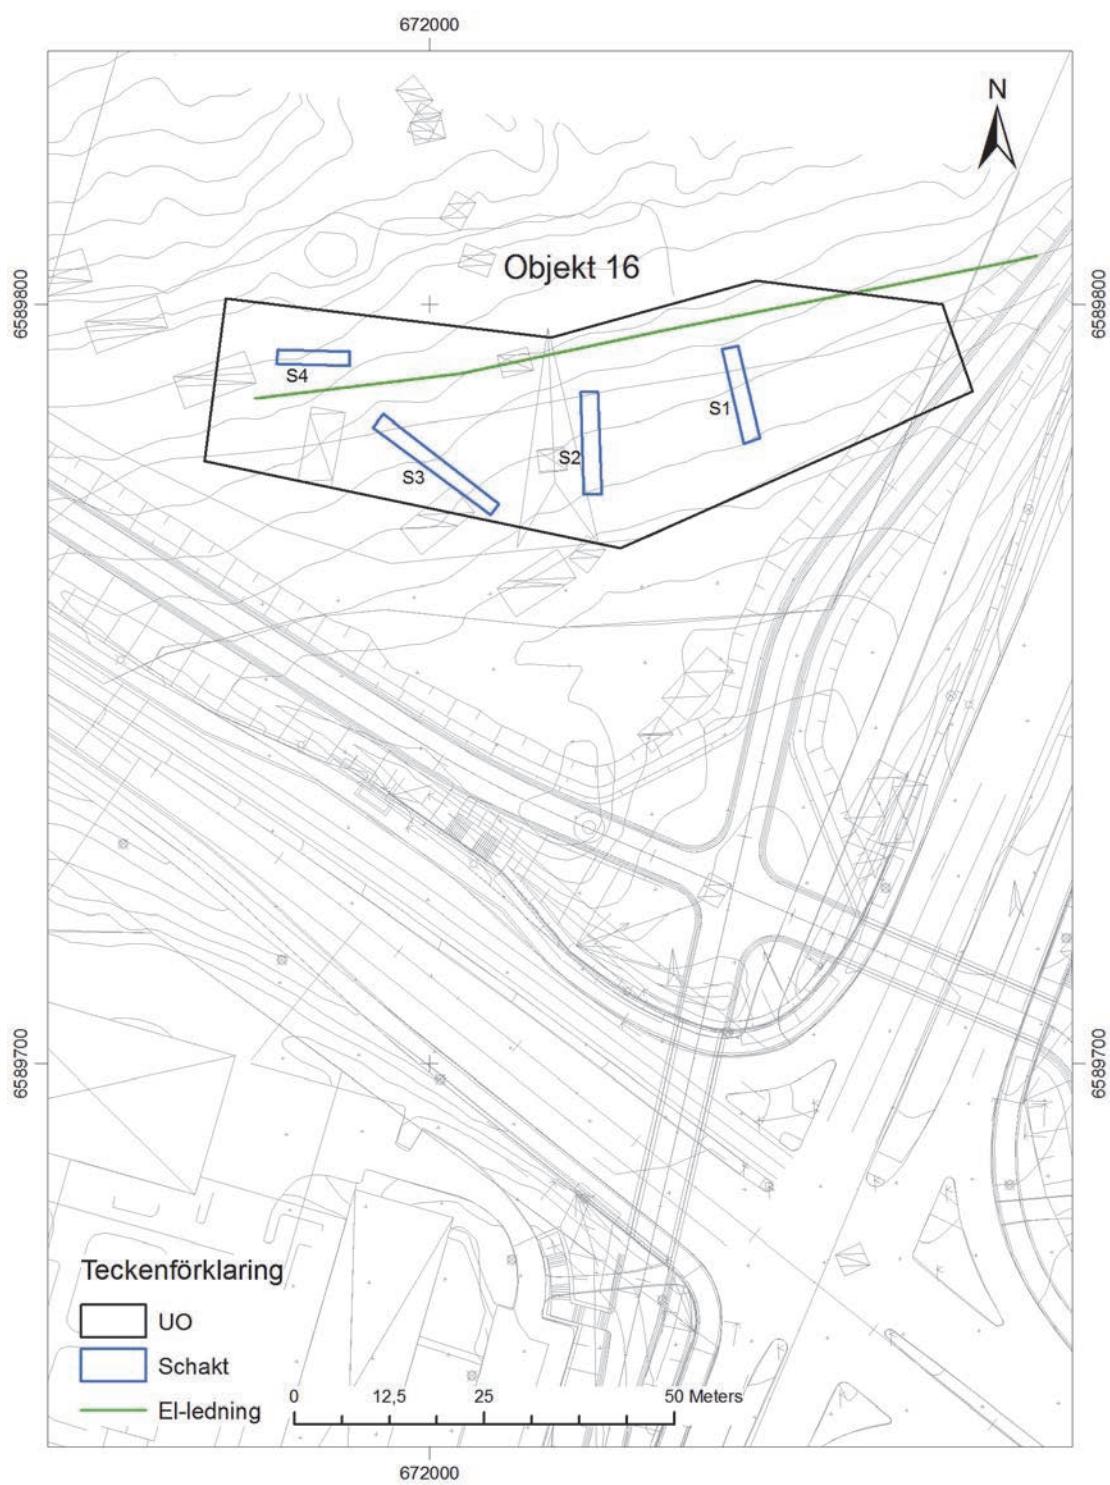
Figur 5. Schaktplan objekt 16. Utsnitt ur kommunala bakgrundskartan. Skala 1:1 000.

Det öppnades fyra schakt om sammanlagt 81 kvadratmeter (se figur 5). I alla schakt utom ett förekom ett äldre odlingslager under markjorden. Odlingslagret innehöll kol, bränd lera, tegel och porslin. I ett av schakten framträddes ett dike under odlingslagret. Under odlingslagret vidtog orörd sandig silt eller moränblandad lera. Det påträffades inte någon fornlämning.
