Utredning för Väg 63

Arkeologisk utredning

Hjulsjöby 2:5 m.fl.
Hjulsjö socken
Hällefors kommun
Örebro län
Västmanland

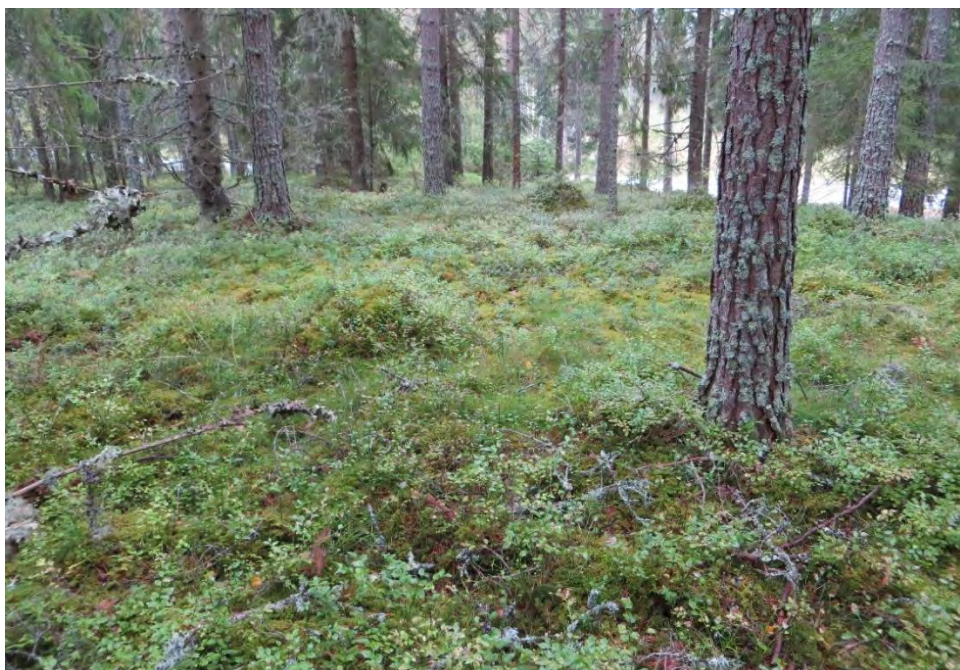
Figur 7. Objekt 1 före utredningsgrävning. Väg 63 skymtar i bakgrunden. Fotograferat från sydväst. Fotograf Ellinor Sabel.

| Objektsnummer och typ | Objektsbeskrivning |
|---|--|
| Objekt 1. Boplatsläge. | Boplatsläge. Ca 50×30 m (N–S)Objekt 1 är beläget direkt väster om Väg 63, på en höjd i skogsmark, i utredningsområdets östra del. Läget är vidsträckt och svåravgränsat, i synnerhet åt sydväst. Ytan är flack, och är bevuxen med gles barrskog. Underlaget består av sand, utan några större inslag av sten. Åt väster övergår det till att bli mer blött och sumpigt och åt öster sluttar det ner mot vägen och Lankälven. Inom lägets norra del återfinns objekt 2 (kolbotten). Objekt 1 har utredningsgrävts med hjälp av grävmaskin. Vid undersökningen framkom inga indikationer på att ytan rymmer en boplatz och har därför inget arkeologiskt värde. |

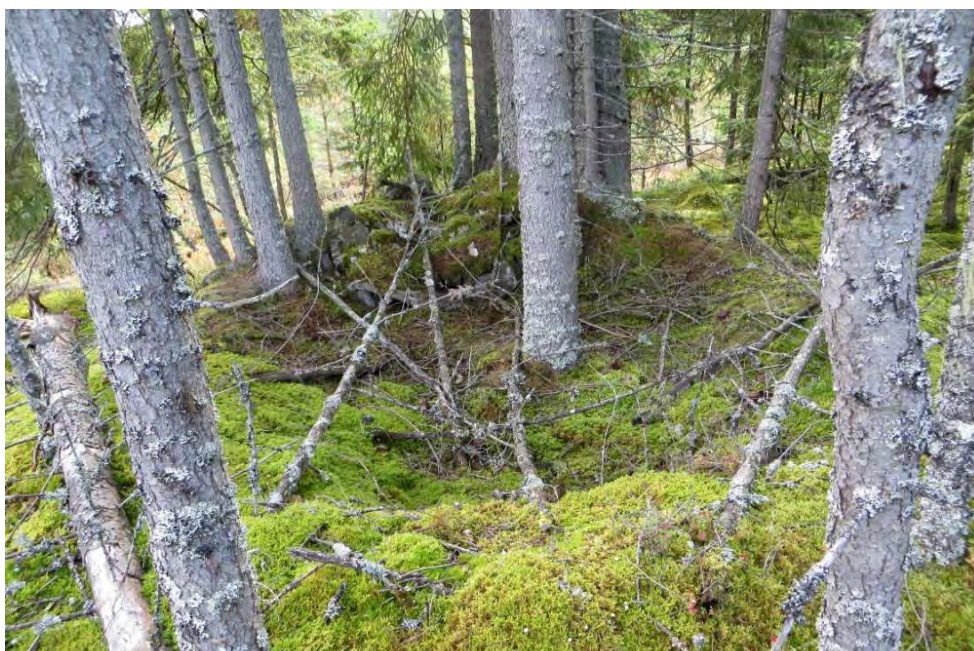
Figur 8. Kolarkojan, objekt 12, som ligger i kanten på den yttre vällen av den undre kolbotten, objekt 5. Fotograferat från nordöst. Fotograf Ellinor Sabel.

Inom område 1 identifierades två kolbottnar (objekt 5 och 13) och grunden till en kolarkoja (objekt 12). Kolbotten, objekt 13, var mindre och låg ovanpå den andra kolbotten, objekt 5. Vid borttagandet av mossa för tagning av kolprov från objekt 13 framkom ett mycket välbevarat system av tvärliggande ca 0,07 m tjocka förkolnade slänor/tunna stockar som tolkades som en bottenkonstruktion, s.k. bottenroster, till kolmilan. Kolarkojan, objekt 12, låg placerad i den yttre vällen för objekt 5. Kojgrunden var i den yttre formen rundad och i den inre mer rektangulär.

| Objektsnummer och typ | Objektsbeskrivning |
|---|--|
| Objekt 12: Husgrund, historisk tid. | Kolarkoja med vall, ca 4×4,5 m, vällen 0,4 m hög och 0,8 m bred. Den yttre formen rundad, den inre formen mer rektangulär. Kolarkojan ligger i vällen till objekt 5. Ingår i område 1 som är <i>Område med skogsbrukslämningar</i> . Klassas som fornlämning. |

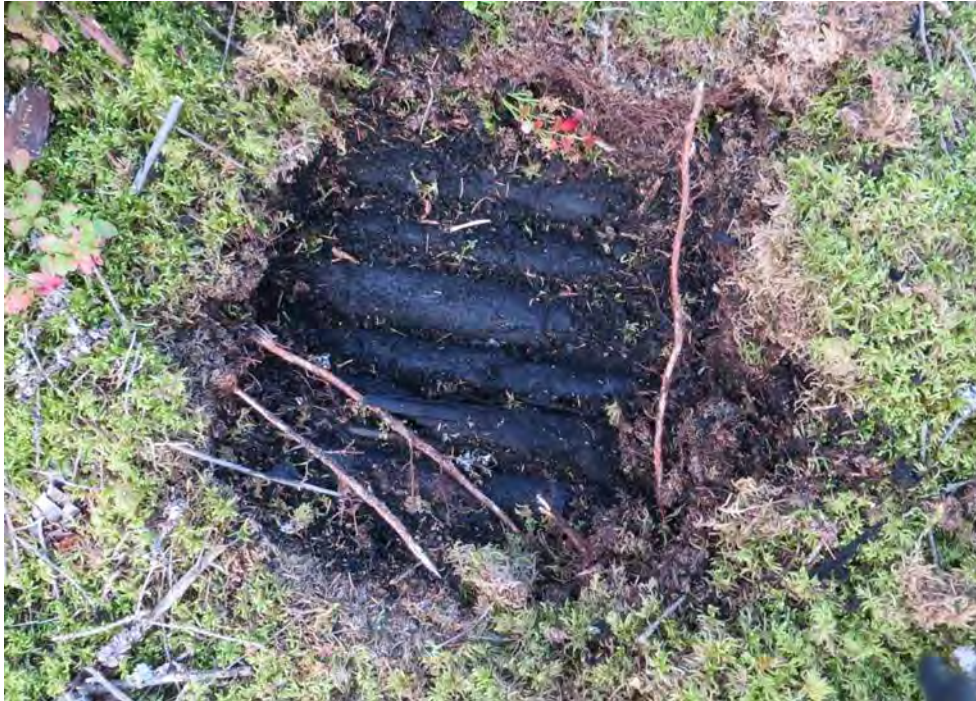
Inom område 1 ligger en kolbotten (objekt 13) ovanpå en annan (objekt 5) vilket gjorde att en extra noggrannhet vid provtagningen var viktig. För att tydligare kunna avgöra från vilken av kolbottnarna provtagningen skedde, när objekt 13 skulle provtas, grävdes en mindre provruta i mitten av objekt 13. Vid borttagandet av mossa och ett tunt torvlager framkom en vällagd, förkolnad bottenkonstruktion, ett s.k. bottenroster, vilken är ett underlag för veden och för underlättande av lufttillförseln i milan. Då användandet av bottenroster (även kallad *öppen fot*) i kolmilor är en relativt sen företeelse (från slutet av 1800-talet och framåt) kom kolproverna från objekt 13, efter samråd med Länsstyrelsen, ej att skickas in för analys.

Figur 10. De tätt liggande förkolnade slanorna som utgör ett bottenroster till objekt 13. Fotograf Ellinor Sabel.

| Objektsnummer och typ | Objektsbeskrivning |
|---|--|
| Objekt 13. Kolningsanläggning. | Kolbotten. Ca 12 m i diameter. Begränsad av vall i NV, N och Ö, 2–3 m bred och 0,1–0,2 m hög. I övrigt oklara begränsningar. Vid borttagandet av mossa för tagning av kolprov framkom ett mycket välbevarat system av tvärliggande ca 0,07 m tjocka förkolnade pinnar som tolkades som en bottenkonstruktion, s.k. bottenroster, till kolmilan. Ligger inom område 1 som är <i>Område med skogsbrukslämningar</i> . Objekt 13 klassas ej som fornlämning p.g.a. bottenrostret. |
