Fjärrvärme Skultuna–Surahammar

Förhistoriska härdar, gruvområden och torplämningar

Arkeologisk antikvarisk kontroll

Skultuna 107:1, 108:1, 109:1, 163:1, 174:1, 209:1, 242, 247
Norrbo Häradssällmanning 1:1, Hågervallen 1:12–13, Solberga 1:11 och
Skultuna Prästgård 1:1
Skultuna socken
Västerås kommun
Västmanland

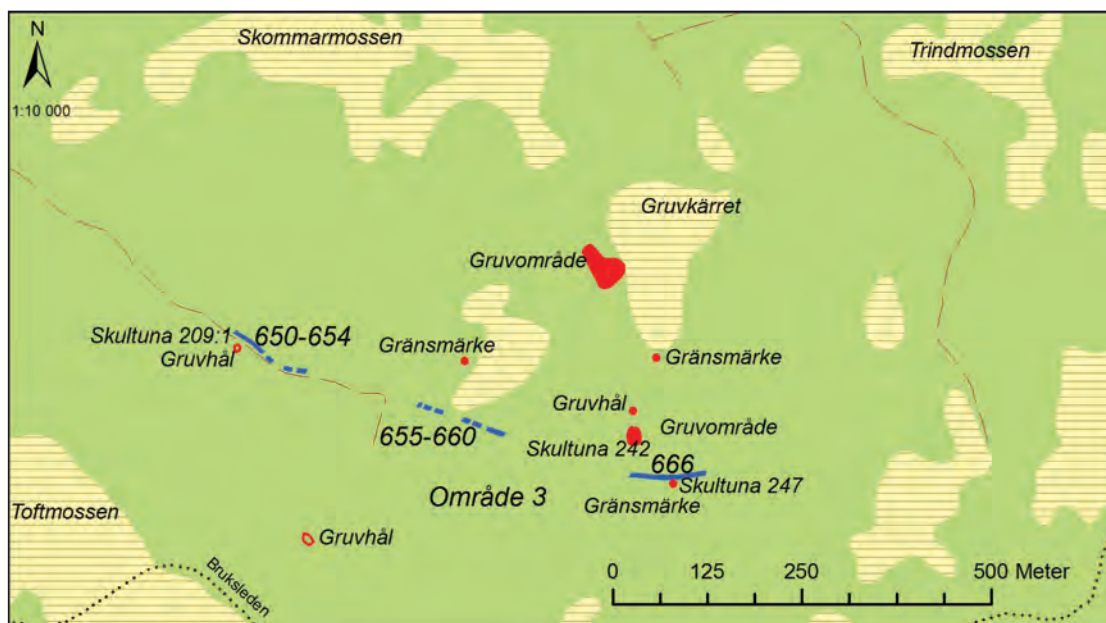
Figur 3. Utsnitt ur digitala fastighetskartan med de lämningar som berörs av det aktuella arbetsföretaget och övriga kulturhistoriska lämningar registrerade i FMIS markerade med rött. De aktuella schakten är markerade med blått. Skala 1:10 000.

De lämningar som berörs av arbetsföretaget är gruvhål Skultuna 209:1, gruvområde Skultuna 242 samt gränsmarkering Skultuna 247 (figur 3, 5 och 6). Samtliga lämningar härrör från 1900-talet och är klassade som *övrig kulturbistorisk lämning*. I närområdet finns ytterligare lämningar som är knutna till gruvdriften: gruvhål Skultuna 249 och en ej registrerad *stoll* (figur 4). En stoll är en ortliknande gång med anknytning till gruvdrift ovan jord och byggs i syfte att få undan vatten, i det här fallet ned mot myrmarken sydväst om Skultuna 242. Ett par täkthål påträffades väster om samma område, dock utanför vägarbetsområdet.

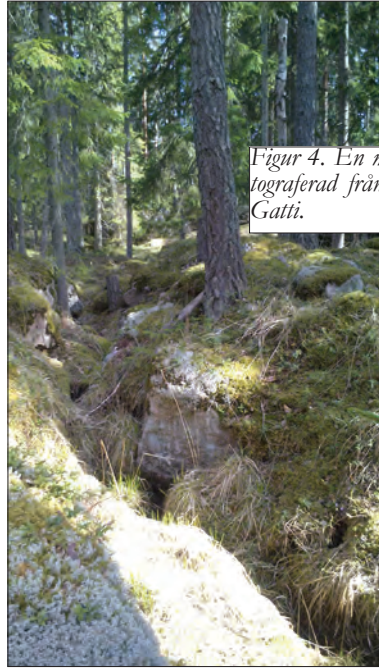
Figur 4. En mossbetäckt stoll. Fotograferad från söder av Christian Gatti.

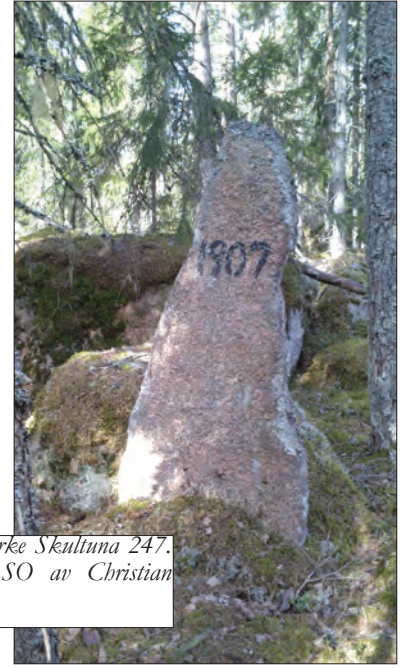
Figur 5. Gränsmärke Skultuna 247. Fotograferat från SO av Christian Gatti.

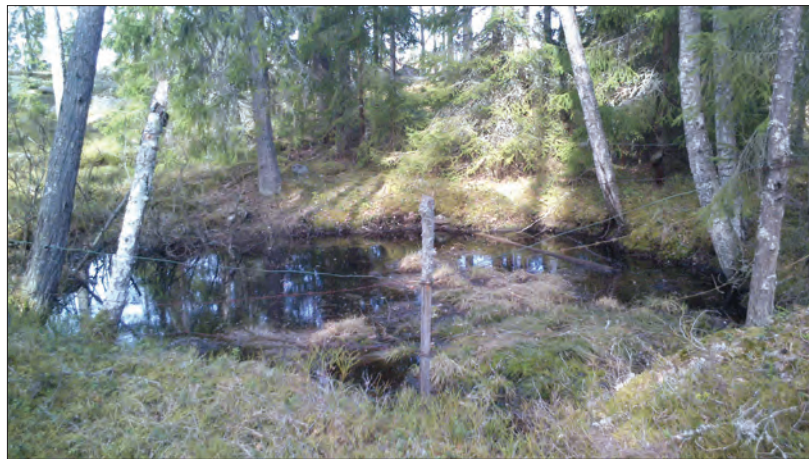
Figur 6. Gruvhål Skultuna 209:1. Fotograferat från söder av Christian Gatti.

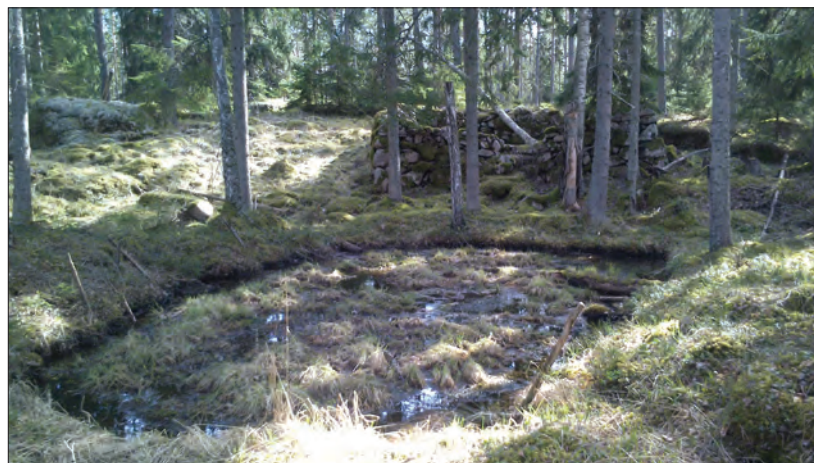
Figur 7. Del av gruvområde Skultuna 242. På bilden syns ett gruvhål och en busruin. Fotograferade från SV av Christian Gatti.

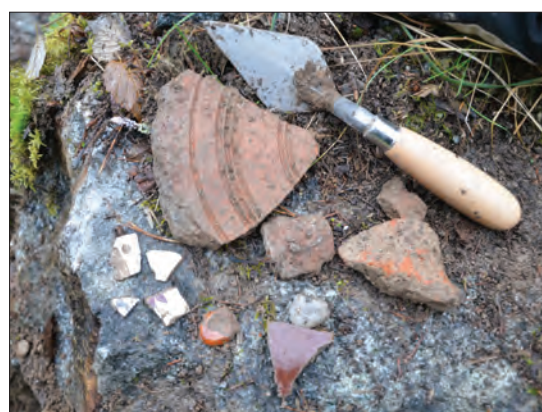
Figur 8. Urval av recenta fynd från torplämningen Skultuna 163:1 (dock inte skärsleven). Foto: Christian Gatti.

De enda fynd som påträffades var vid Skultuna 163:1 och de utgjordes av porslin, tegel, spikar och skräp från 1900-talet (figur 8). Inga fynd togs tillvara.

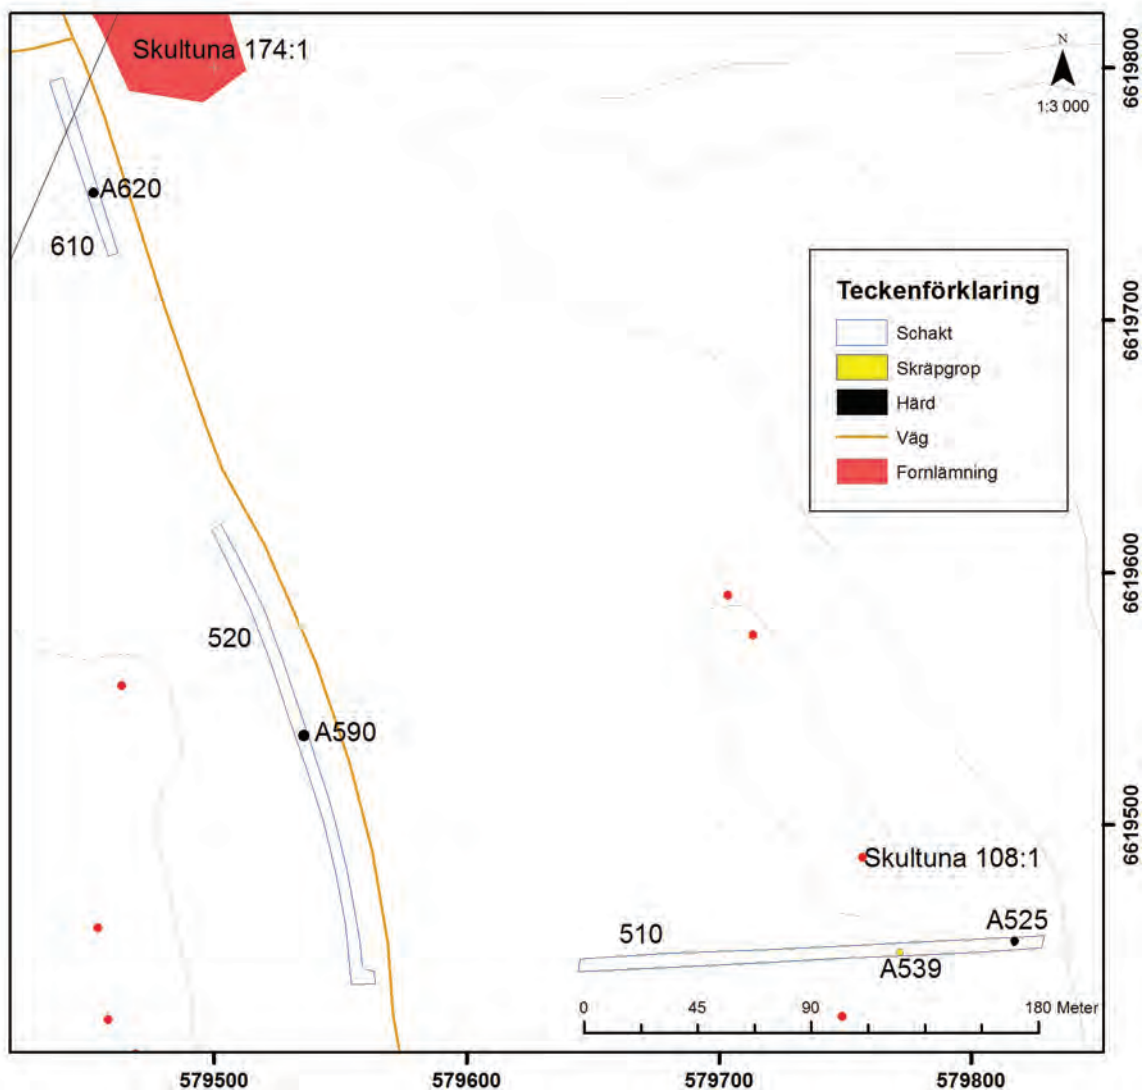
Figur 9. Schakt- och anläggningsplan över område 1. Skala 1:3000.

Tre långa schakt: 510, 520 och 610, med en sammanlagd längd av cirka 450 löpmeter motsvarande 2200 kvadratmeter togs upp i åkermark i anslutning till fornlämningarna Skultuna 107:1, 108:1, 109:1 och 174:1 (figur 9). Schakten var cirka fem meter breda och mellan cirka 70 och 190 meter långa. Schaktdjupet varierade mellan 0,4 och 2 meter, men endast den översta halvmeteren var av antikvariskt intresse, därefter tog sterila lager vid.

De påträffade anläggningarna utgjordes av tre förhistoriska härdar (tabell 2, figur 9-11). Härdarna var upp till cirka en meter i diameter och innehöll både sot och kol samt enstaka eldpåverkade stenar.

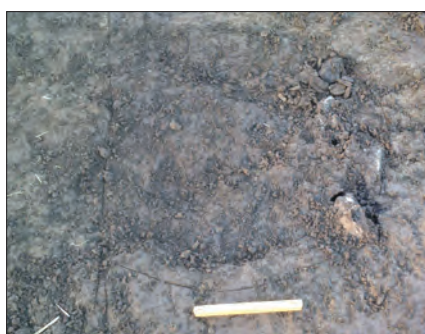
Figur 10. Hård A620. Skärs av ett dike i norr. Fotograferad från söder av Christian Gatti.

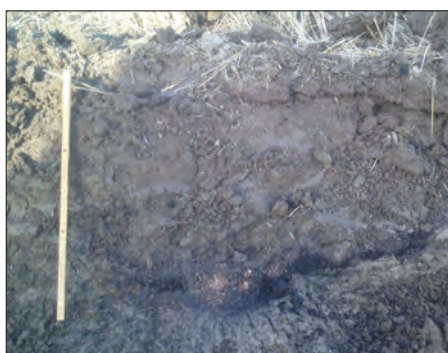
Figur 11. Hård A525, cirka 0,6 meter under markytan. Fotograferad från söder av Christian Gatti.

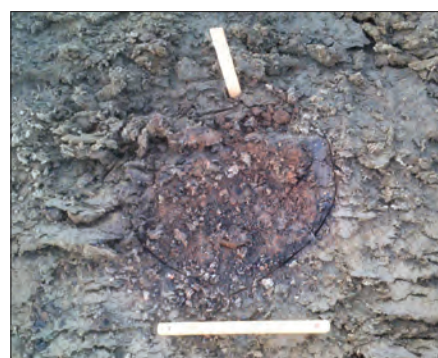
Figur 12. Hård A590. Fotograferad från söder av Christian Gatti.

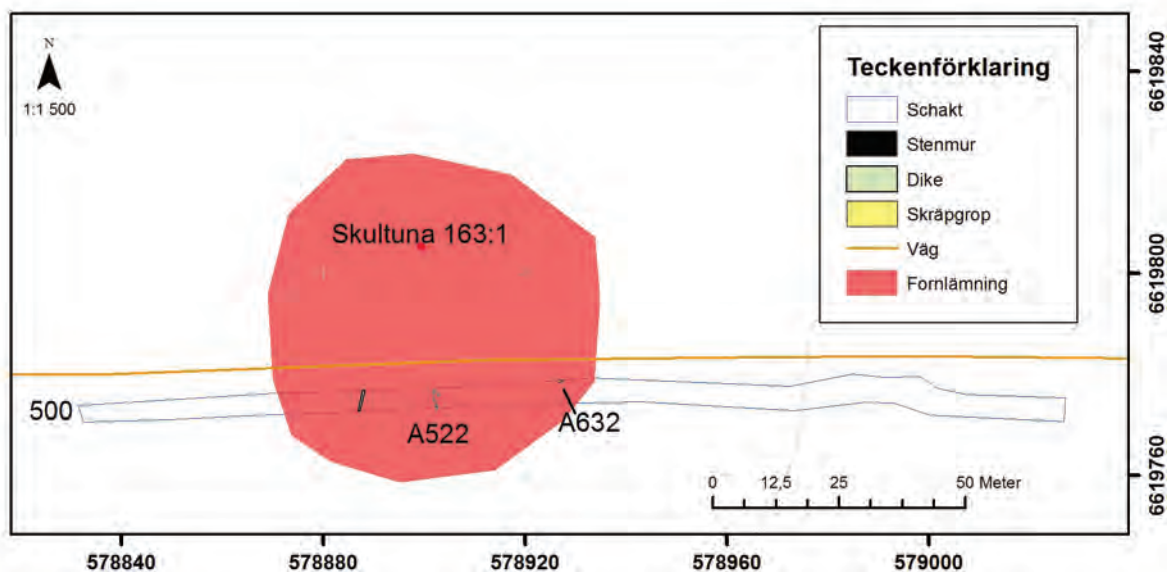
Figur 13. Schakt- och anläggningsplan över område 2. Skala 1:600.

Inom detta område skiftar topografin från åkermark till blockig skogsmark (figur 14). I anslutning till torplämningen Skultuna 163:1 (känd som *Örntorp*), öppnades ett 195 meter långt schakt motsvarande 867 kvadratmeter (figur 13). Schaktet var mellan 3,5–6,5 meter brett och 0,45 meter djupt.

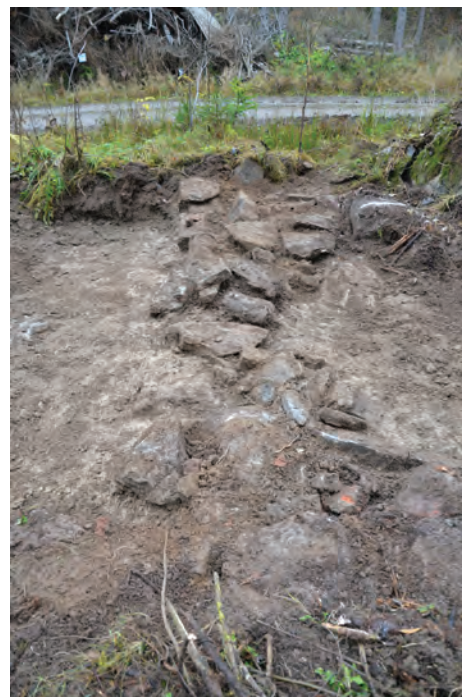
De historiska lämningarna utgjordes av en stenmur (figur 15) och två gropar fyllda med diverse skräp.

Figur 15. Stenmuren inom Skultuna 163:1 Foto:graferad från söder av Christian Gatti.

Inom *område 2* påträffades i schaktet rester av en stenmur som tillhör torplämningen Skultuna 163:1. Recenta fynd grävdes fram ur en skräpgröp. Torpet är sentida och har använts långt in på 1900-talet.

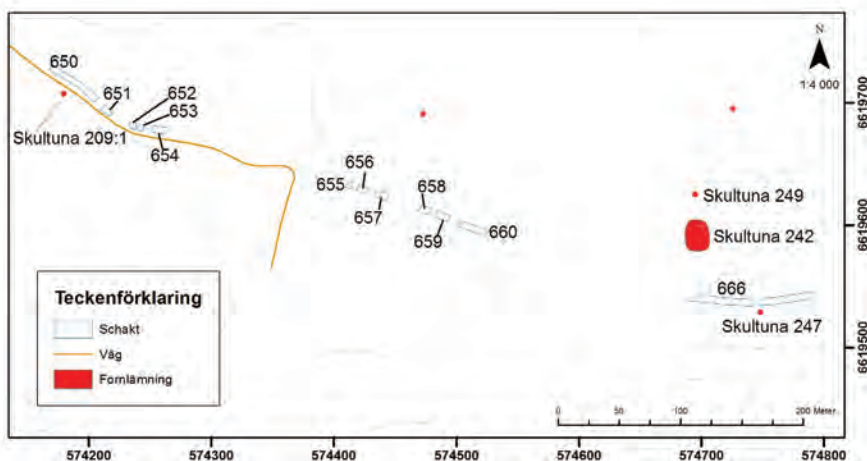
Figur 16. Schaktplan över område 3. Skala 1:4 000.

I syfte att spara tid, pengar samt att underlätta arbetet då vintern var i antågande, påbörjades schaktning vid *område 3* ett par månader innan fjärrvärmeledningen hade nått lämningarna Skultuna 209:1, 242 och 247. Där grävdes tolv schakt med en sammanlagd längd av cirka 245 löpmeter motsvarande 1314 kvadratmeter (figur 16). Schaktens längd varierade mellan 4,5 och 100 meter och bredden mellan 4,8 och 6 meter och djupet var mellan 0,3 och 0,5 meter. Undergrunden bestod i huvudsak av morän (figur 17).

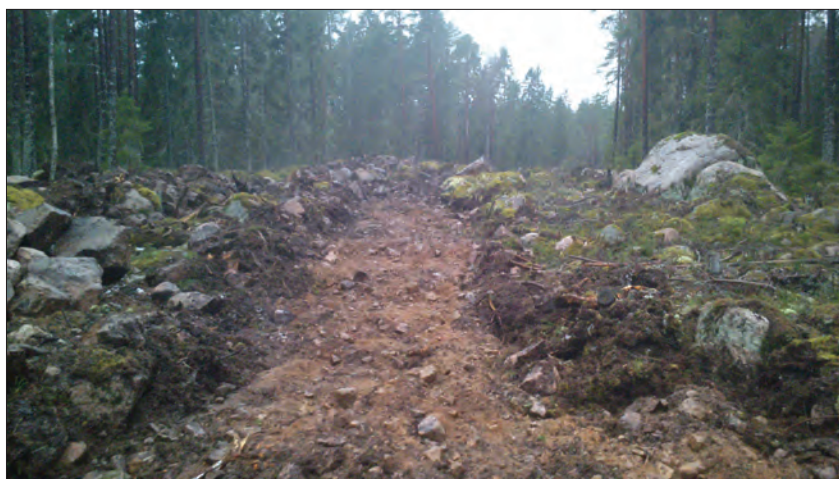
Figur 17. Schakt 660 i område 3. Fotograferat från VSV av Christian Gatti.
