Schakt i kvarteret Hagbard vid Röda Längan

Arkeologisk undersökning

**Fornlämning Västerås 232:1
Kvarteret Hagbard 3
Västerås Domkyrkoförsamling
Västerås kommun
Västmanland**

Jonas Ros

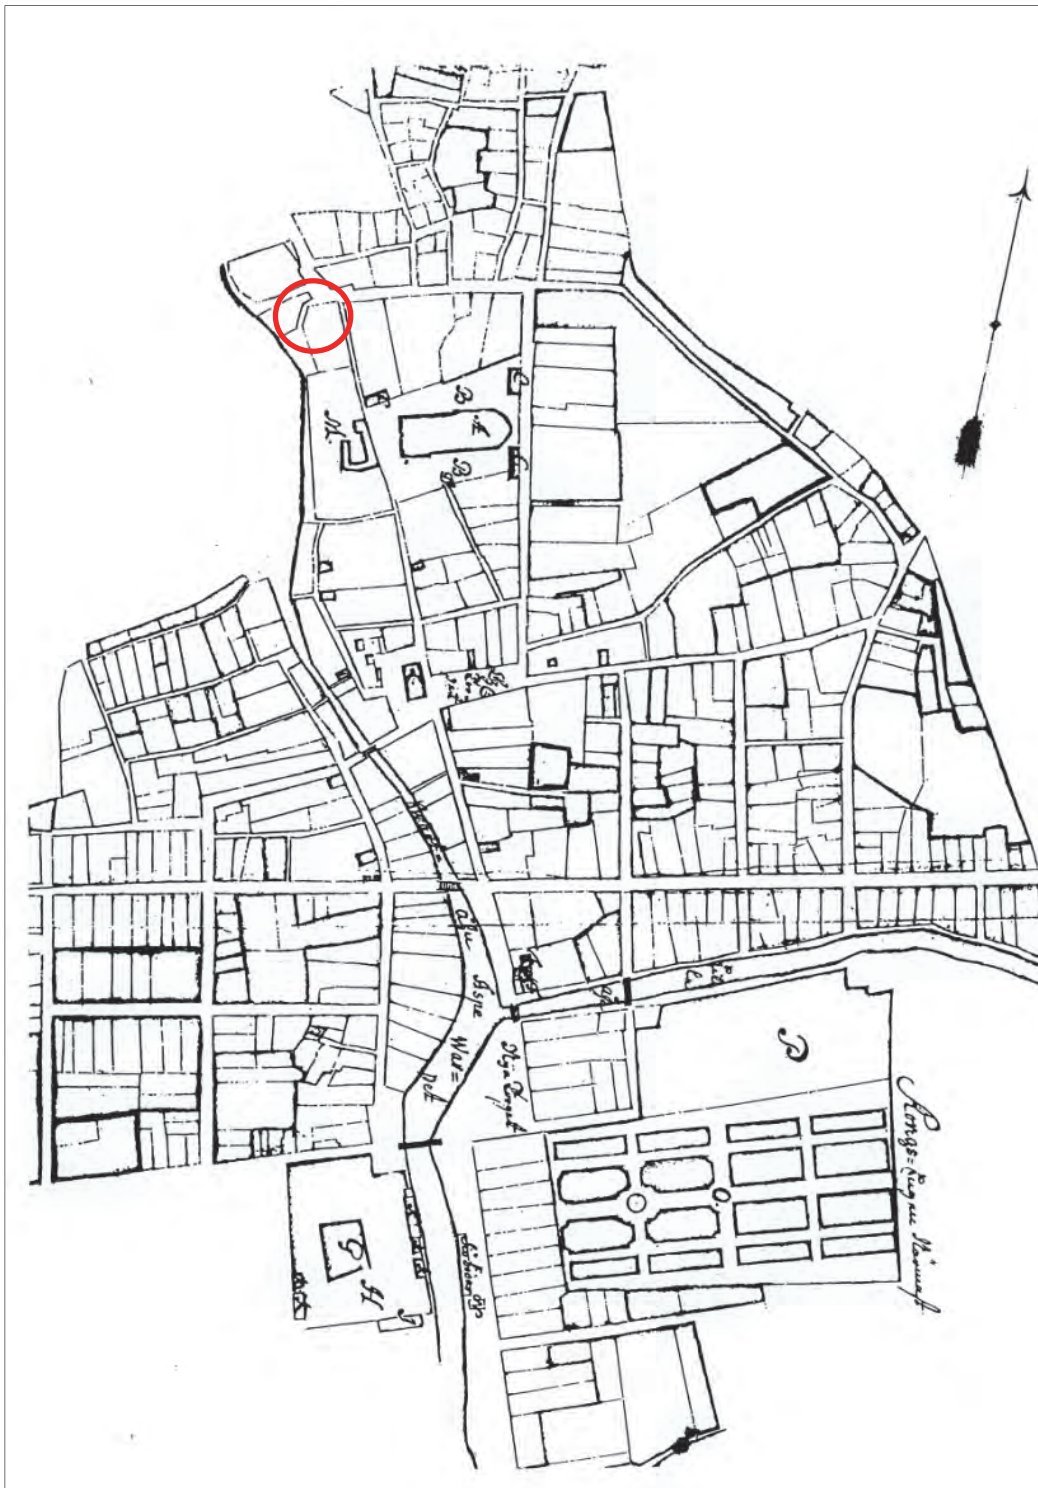
Figur 3. Den äldsta kartan över Västerås från 1688. Biskopsgården har formen av ett U och ligger väster om domkyrkan. Undersökningsplatsen läge är markerat med en röd ring. Inom undersökningsområdet ses en väg som går i nord-sydlig riktning (efter Gustafsson 1977).

Undersökningen hade flera målsättningar och som framgår av rapporten har dessa uppfyllts. På 1688 års karta (se figur 3) ses en vägsträckning i nord-sydlig riktning mellan två tomter. I ett av schakten (schakt 4, figur 5 sektion 1, figur 7) framkom en hårdgjord yta som kan vara delar av denna väg. Enligt 1688 års karta (figur 3) sträckte sig vägen fram till en öppen yta invid ån. Sydväst om undersökningsområdet, ute i Svartån, finns en holme, benämnd Wædhirsholm, dvs. Vädersholmen. Möjligtvis har holmen och den stenskoning som finns på andra sidan av Svartån använts vid båttransport över ån. Britas Lennart Eriksson och Lars-Åke Augustsson har muntligen föreslagit att den öppna ytan kan ha använts i samband med transport av boskap som skulle beta på andra sidan av Svartån.

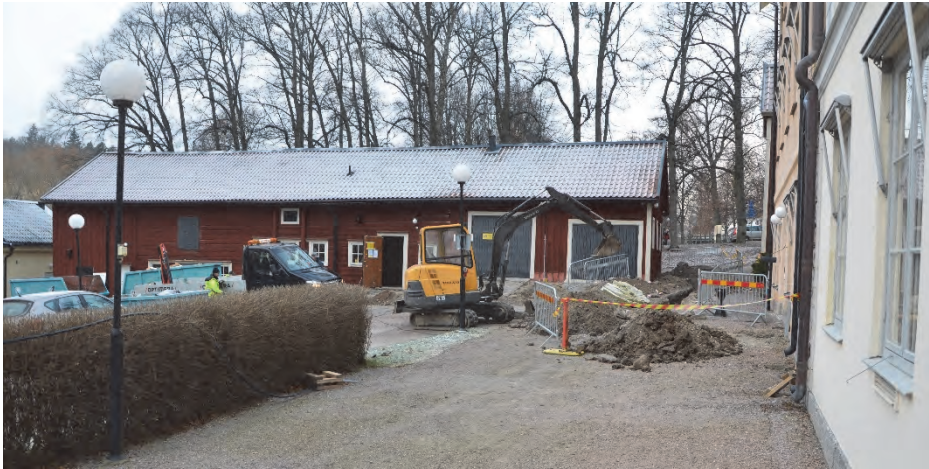
Schaktet togs upp mellan Stiftskansliet och Röda Längan. Inga avsatta kulturlager framkom. Men på en punkt nåddes undergrunden, dvs. steril nivå. En sektion upprättades där (se figur 5 och 7). På den sterila nivån (lager 1) framkom en äldre marknivå som bestod av en oregelbundet stenlagd hårdgjord yta som bedöms

representera delar av en gårdsplan eller en väg. Förutom den hårdgjorda ytan framkom inga kulturlager i schaktet. Troligtvis har eventuella äldre kulturlager schaktats bort.

Figur 6. Schakt 4 sträckte sig mellan Stiftskansliet, till böger, och Röda Längan, till vänster. Fotograferat av Jonas Ros från sydöst.

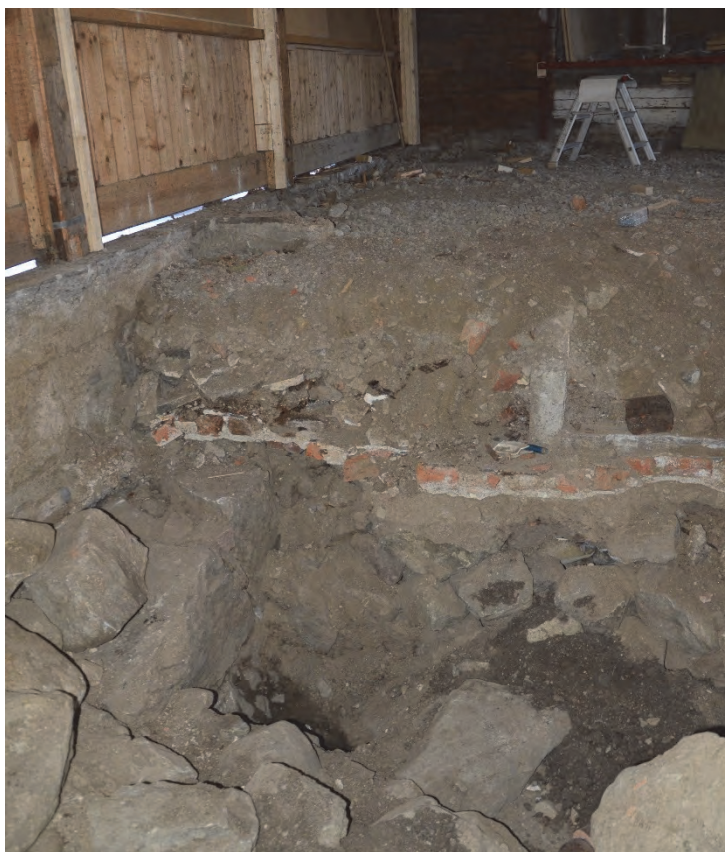
Figur 9. Inne i Röda Längan framkom en kraftig syllstensrad som ses till vänster på bilden. Syllstensraden bedöms ha tillhört en källare. I schaktet framkom stora stenar som sannolikt påförts i källaren då byggnaden togs ur bruk. Den röda nivån är ett äldre tegelgolv i den befintliga byggnaden. Fotograferat av Jonas Ros från söder.

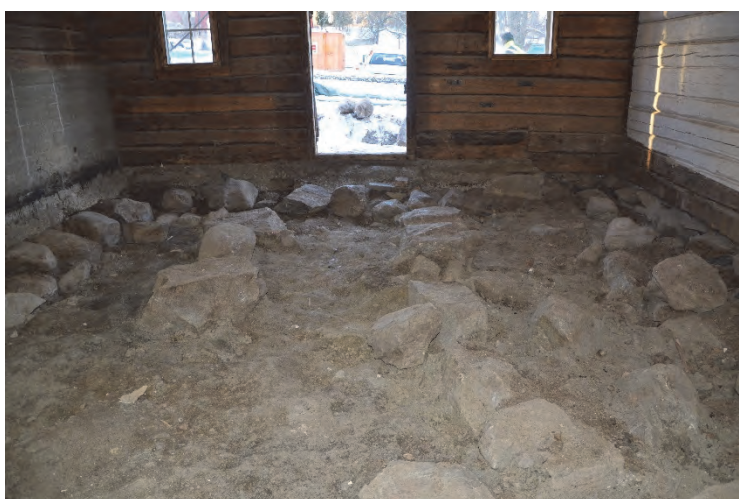
I de två sydvästra rummen i byggnaden sänktes marknivån. Under det befintliga trägolvet framkom det kraftiga stenar som fungerade som underlag till trägolvet (se figur 10). Dessa stenar var inte del av fornlämning.

Figur 10. I byggnadens södra del framkom stora stenar som var underlag till golvet i den befintliga byggnaden. Fotograferat från nordväst av Jonas Ros.
