Sturealtarskåpet i Västerås domkyrka

Nytt skyddsräcke

Antikvarisk rapport

Domkyrkan 1
Västerås domkyrkoförsamling
Västerås kommun
Västmanland

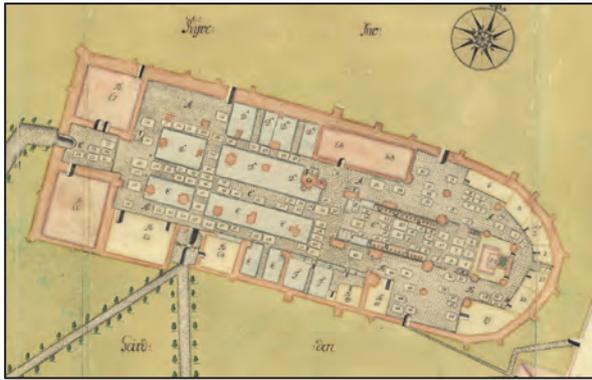
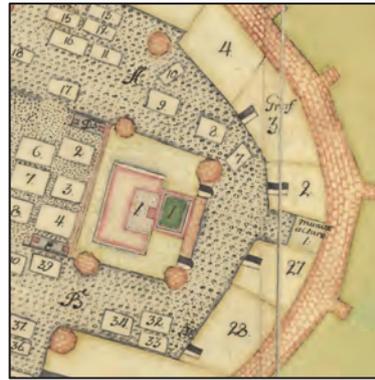
Figur 5. Grundritning av Västerås domkyrka 1740. Lantmäteriets arkiv akt: T72-1:21

Figur 6. Utsnitt av korpartiet. Muren och pelare markerade. Siffran 1 markerar "Munch altaret". Akt: T72-1:21.

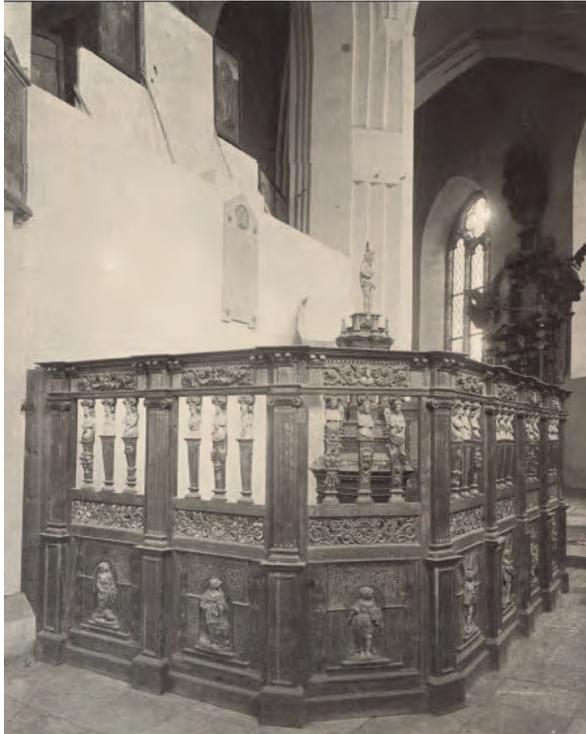
Figur 10. Dopfunten var lokaliserat till koromgången bakom högaltaret före Agi Lindegrens renovering. Foto: ATA.

Av äldre fotografier att döma var dopfunten placerad bakom högaltaret före Agi Lindegrens reovering av domkyrkan i slutet av 1890-talet. Något räcke fanns inte på muren vid denna tid. Av utseendet att döma kan befintligt räcke eventuellt ha tillkommit vid mitten av 1900-talet.

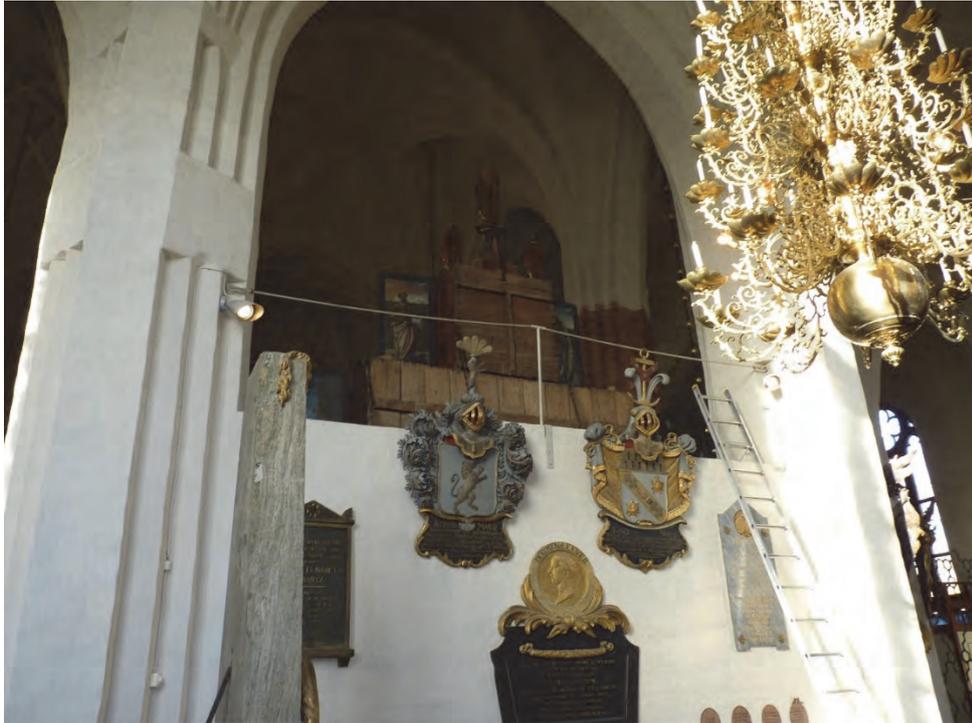
Figur 11. Förutvarande konstruktion sedd från öster. Räcknet hade endast ett vertikalt järn och ett rep mellan pelarna. Befintlig infästning i muren, centralt i bild, ersattes av två infästningar bakom epitafierna. Observera stege. Foto: Helén Sjökvist.

Infästningarna för det befintliga räcket kunde återanvändas för att fästa det nya, östliga räcket, men justerades något. För det västliga räcket saknades befintliga infästningar, varför nya tillkom. Infästningarna på pelarna var tänkta att målas in i samma kulör som pelarna vilket även gjorts på de östliga fästena.

Istället för att som tidigare ha endast en vertikal stolpe på mitten av räcket gjordes två stolpar, vilka placerades bakom de två epitafier som är hängda på muren. Räcket var tänkt att målas in i en grå kulör som skulle bli mer dämpat mot altarskåpets baksida än befintliga ljusa kulör. Istället lämnades stålet obehandlat då detta ansågs än mer diskret. De horisontella järnen i räcket skall vara demonterbara.

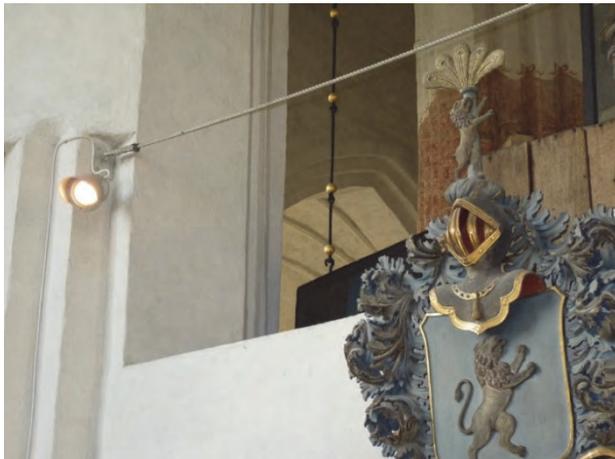
Figur 12. Befintliga infästningar mot pelarna Foto: Helén Sjökvist.

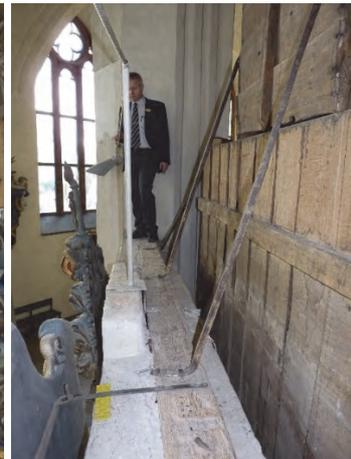
Figur 13. Nya infästningar görs på två ställen i den inmurade bjälken. Foto: Helén Sjökvist.

Nya infästningar för räcket utfördes även i den bjälke som ligger inmurad i muren bakom altaret samt i muren. Antalet nya fästpunkter hölls så lågt som möjligt, utan att äventyra säkerheten.

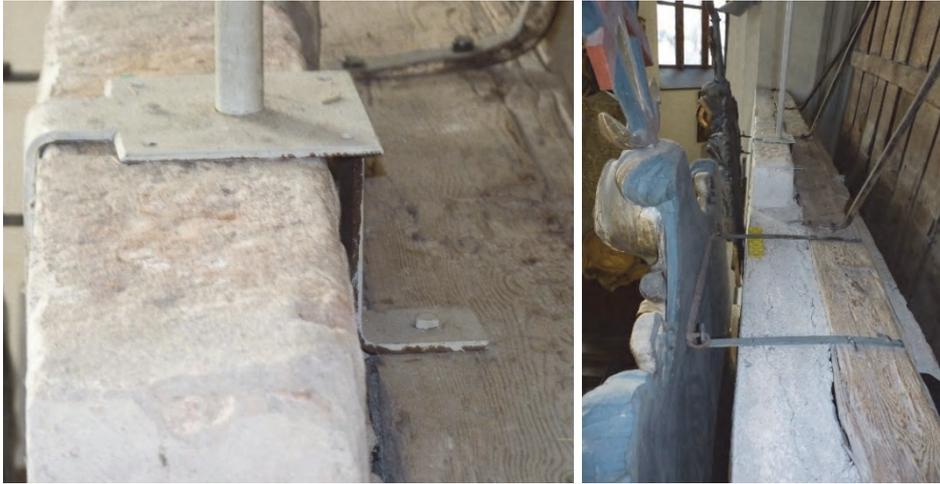
Figur 14. Gammal infästning av befintligt räcke. Foto: Helén Sjökvist.

Figur 15. I bjälken finns spår efter andra, äldre infästningar, samt nuvarande infästningar för räcke, altarskåp och upphängningsanordningar för epitafier. Ett exempel på urbugget spår ansas mitt emellan det närmaste epitafiets två upphängningsjärn. Foto: Helén Sjökvist.

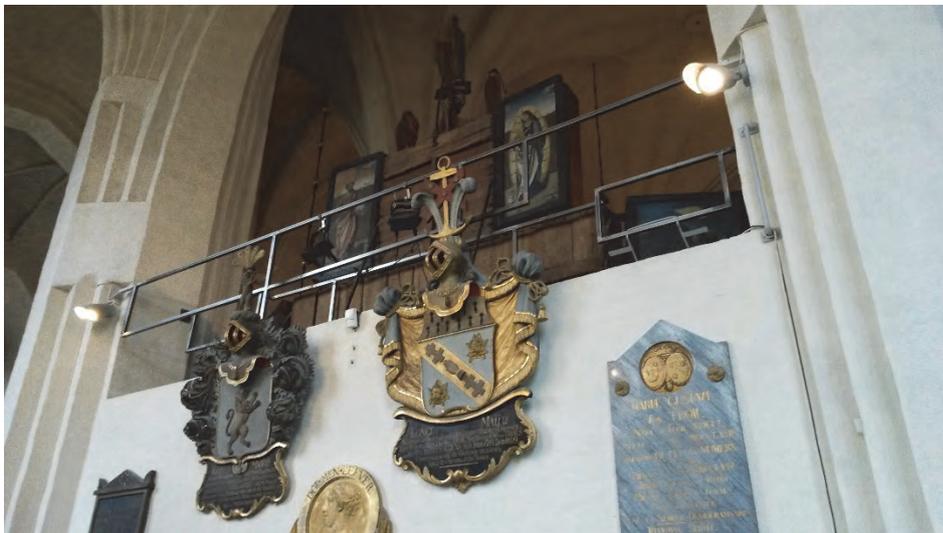
Figur 16. Nytt räcke. Foto: Helén Sjökvist.

I den ursprungliga förslaget sades att man skulle använda fyrkantsjärn av dimensionen 25x25 mm. Detta bedömdes emellertid bli för klent. Istället beslöt man sig för att använda sig av dimensionen 35x35 mm för att få ett säkert räcke, vilket också ansågs godtagbart ur antikvariskt hänseende. Mellanrummet mellan räckena breddades något utöver först planerat. Med det först föreslagna utrymmet visade det sig svårt att nå ut över altarskåpet för att öppna och stänga de olika sektionerna. Det västra räcket fick därför flyttas närmare skåpet. Det östra räcket hade i det ritade förslaget en öppning för ingång från stegen, som sträckte sig från den nordliga stolpen till valvpelaren. Denna öppning minskades genom att låta den nedre delen av räcket fortsätta lite förbi stolpen och ansluta till övre räcket på samma sätt som vid den södra valvpelaren. Utrymme lämnades endast för en lagom ingång från stegen.

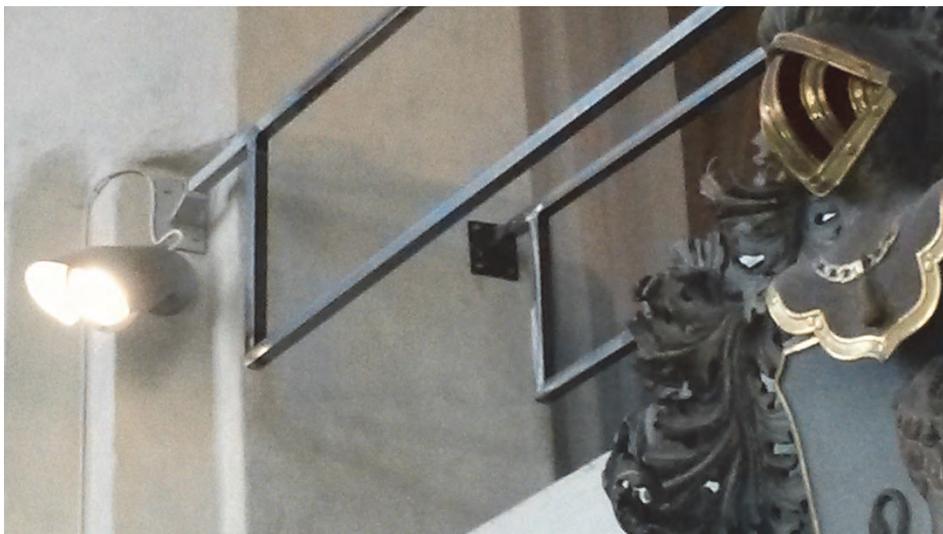
Figur 17. Södra delen av räcket. Den främre infästningen har kunnat återanvändas och ny har endast tillkommit för de bakre räcket. Foto: Helén Sjökvist.

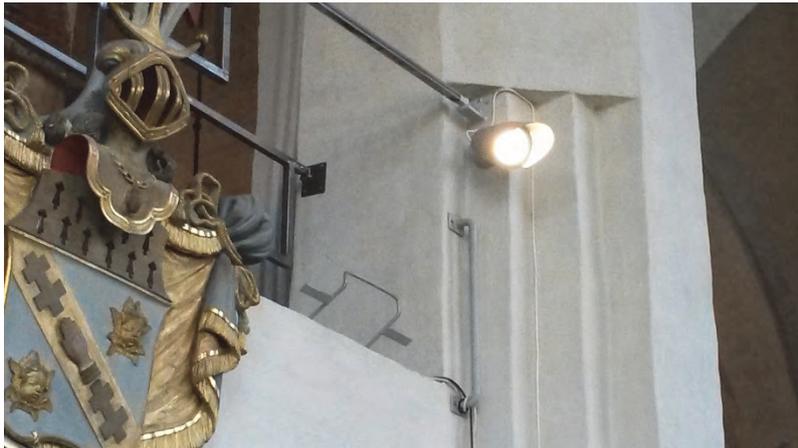
Figur 18. Norra rücket. Främre infästningen har återanvänts. Observera fästnanordning för stege samt handtag som kvarstår lika befintligt. Foto: Helén Sjökvist.
