# En gravkammare i Ytterenhörna kyrka

Arkeologisk undersökning i form av schaktningsövervakning

Fornlämning Ytterenhörna 218  
Ytterenhörna kyrka  
Ytterenhörna socken  
Södertälje kommun  
Stockholms län  
Södermanland

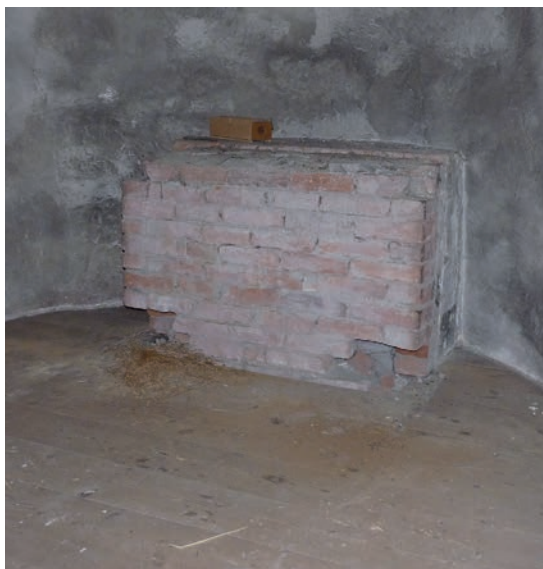
*Figur 3. Stommen till altaret i koret, samt delar av det trägolv som togs bort 2014. Foto mot östnordöst av Helén Sjökvist.*

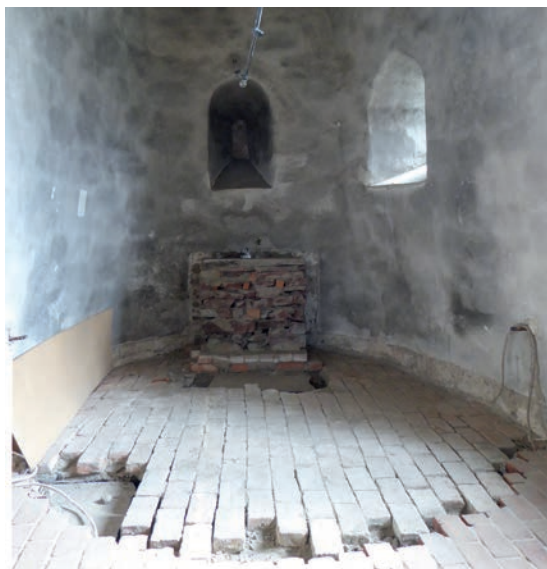
Vid en renovering 2014 i kyrkan uppdagades det att ett äldre tegelgolv fanns under det trägolv som då täckte koret. Framför altaret låg även en sandstenshäll, och delar av ytterligare en häll som täcker en gravkammare påträffades i absidens nordvästra parti (figurer 3 och 4). Tegelgolvet ska nu läggas om, med en ny grundläggning, och med anledning av detta beslutade Länsstyrelsen att en arkeologisk schaktningsövervakning var nödvändig. Syftet med denna var att dokumentera eventuella äldre konstruktioner och fynd.

*Figur 4. Tegelgolvet år 2014. På bilden ansas även sandstenshällen framför altaret samt en häll över en gravkammare (nedtill till vänster i bild). Foto mot öster av Helén Sjökvist.*

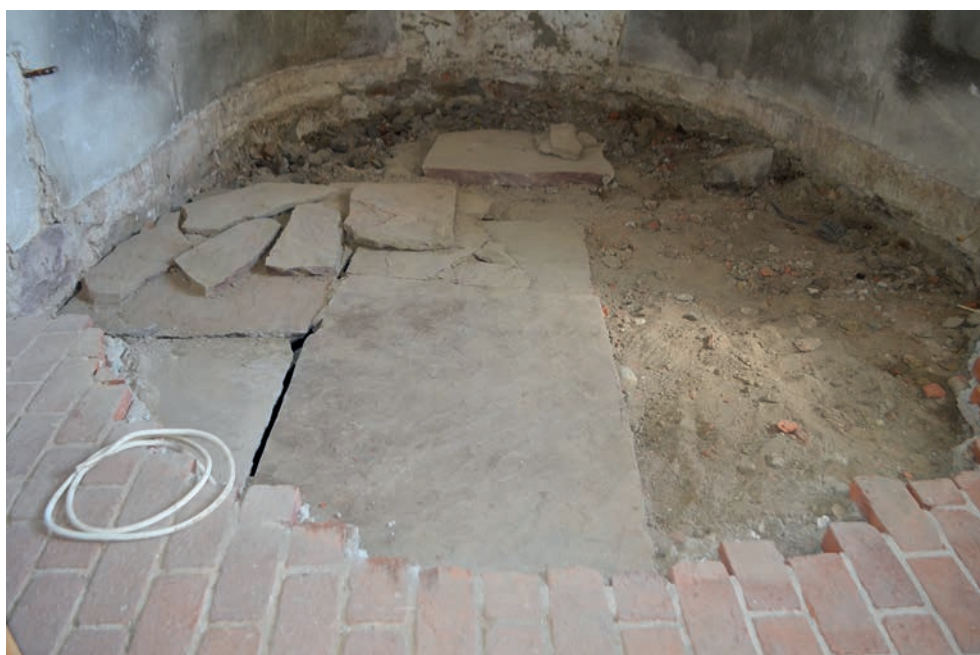
Konstruktionen består av fyra rektangulära hällar lagda intill varandra så att de bildar ett cirka två meter brett och minst 2,5 meter långt (O–V) rektangulärt lock över en tegelmurad gravkammare. Över det östligaste partiet låg dubbla hällar, till delar sönderslagna (se figurer 5–7). Hällarna vilar på järnbalkar (en av dessa kan ses i skarven mellan två hällar på rapportens omslagsfoto). Gravkammarens totala utbredning kunde inte avgöras då den fortsätter in under det kvarliggande tegelgolvet i korets västra del.

*Figur 5. Gravkammarens täckbällar. Foto mot öster av Kristina Jonsson.*

Då man inte planerar att göra annat än att flytta de lösa ovanpåliggande blocken ned till samma nivå som de underliggande, så att ytan jämnas ut inför ny golvläggning, avslutades schaktningsövervakningen efter dokumentation av hällarna. De lyftes inte åt sidan, så huruvida kammaren innehåller bevarade kistor gick inte att klargöra.

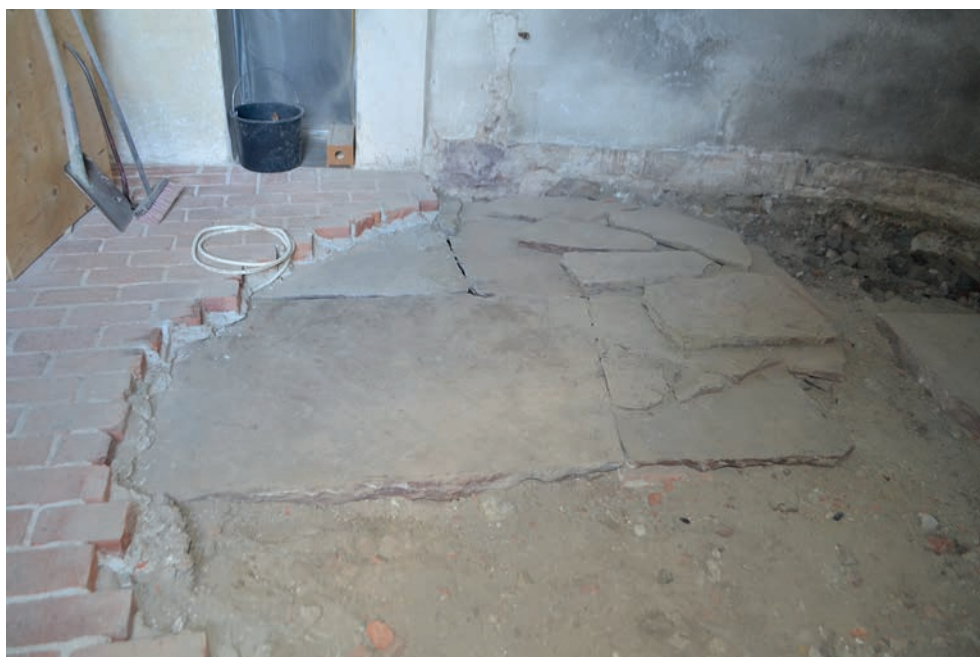
*Figur 6. Gravkammarens täckbällar. Foto mot norr av Kristina Jonsson.*
