Fiberdragning i kvarteret Koppardosan, Sigtuna

Arkeologisk undersökning i form av schaktningsövervakning

Fornlämning Sigtuna 195:1
Koppardosan 2
Sigtuna socken
Sigtuna kommun
Stockholms län

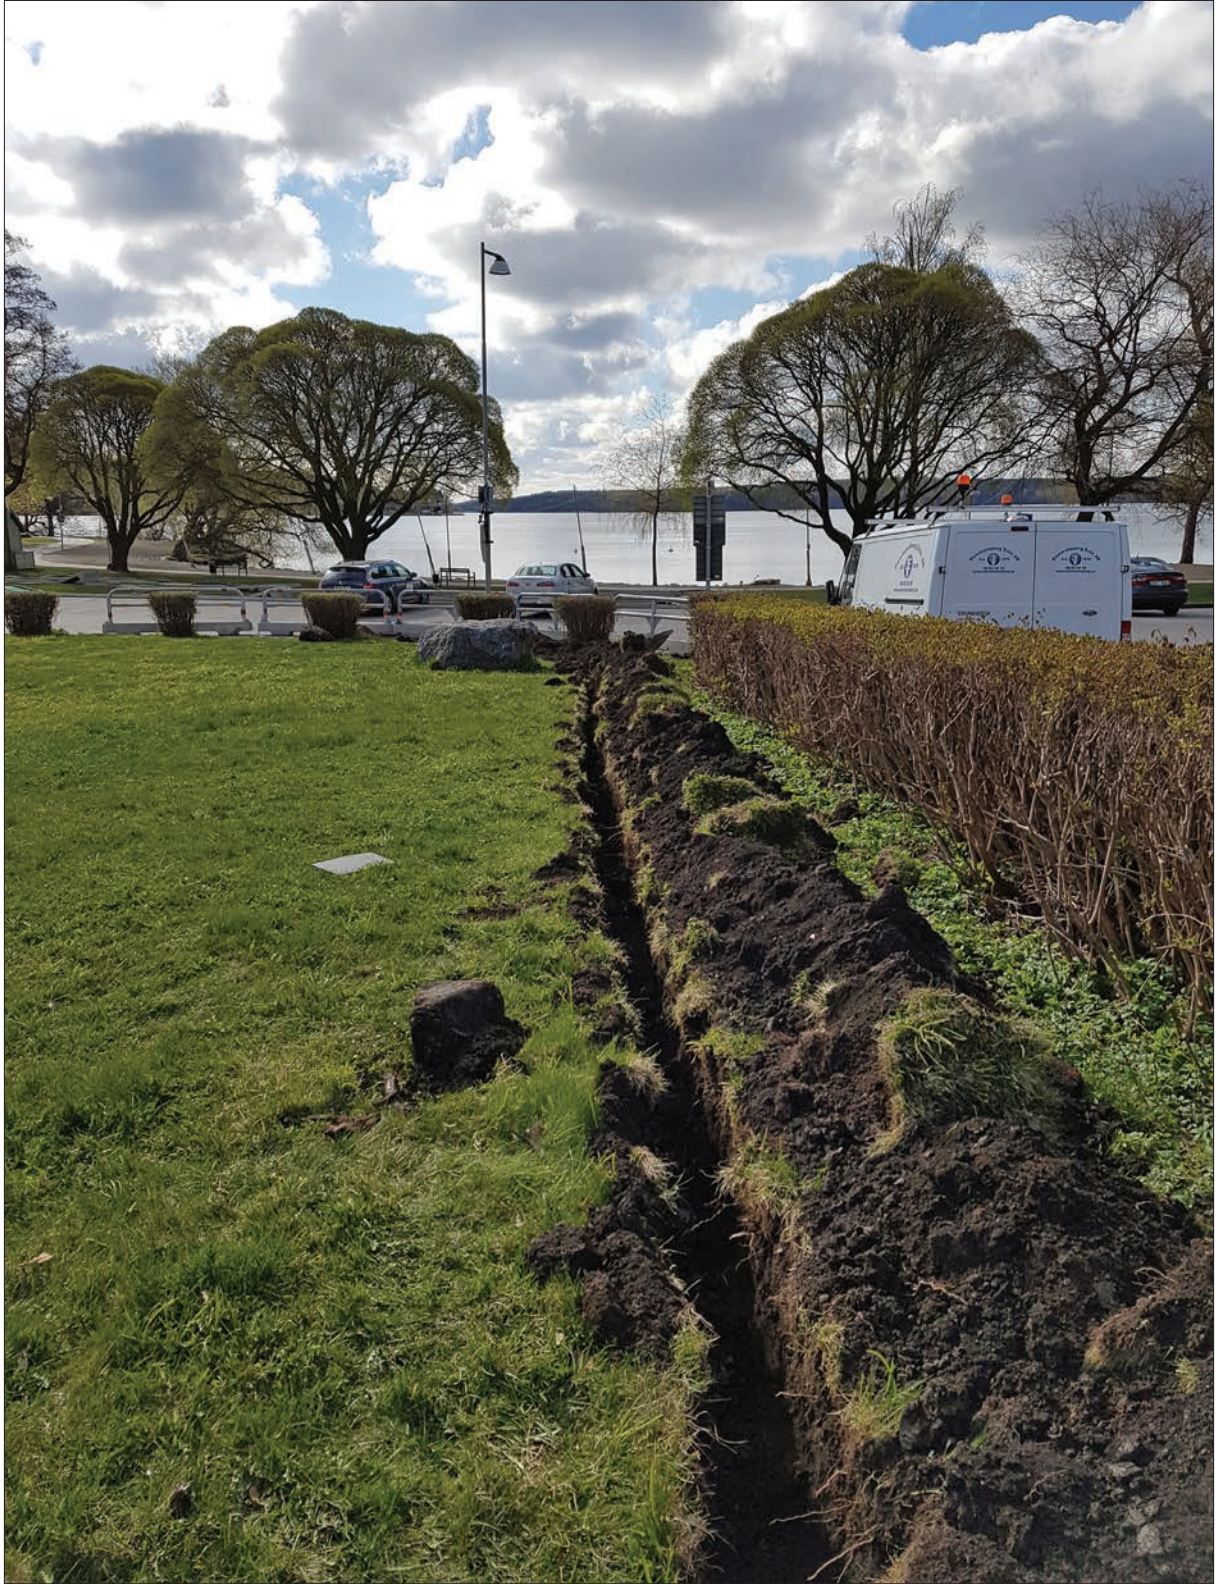
Figur 4. Södra delen av schaktet med Mälaren i bakgrunden. Foto från norr av Oskar Spjuth.

Södra delen av schaktet gick genom matjord, med ett skikt av lerigare jord i botten. Fragment av djurben, tegel, kritpipor och porslin påträffades hela vägen ner till botten av schaktet (figur 4). Den norra delen av schaktet gick genom en parkering och genom äldre ledningsschakt (figur 5). Enbart moderna bärlager berördes.

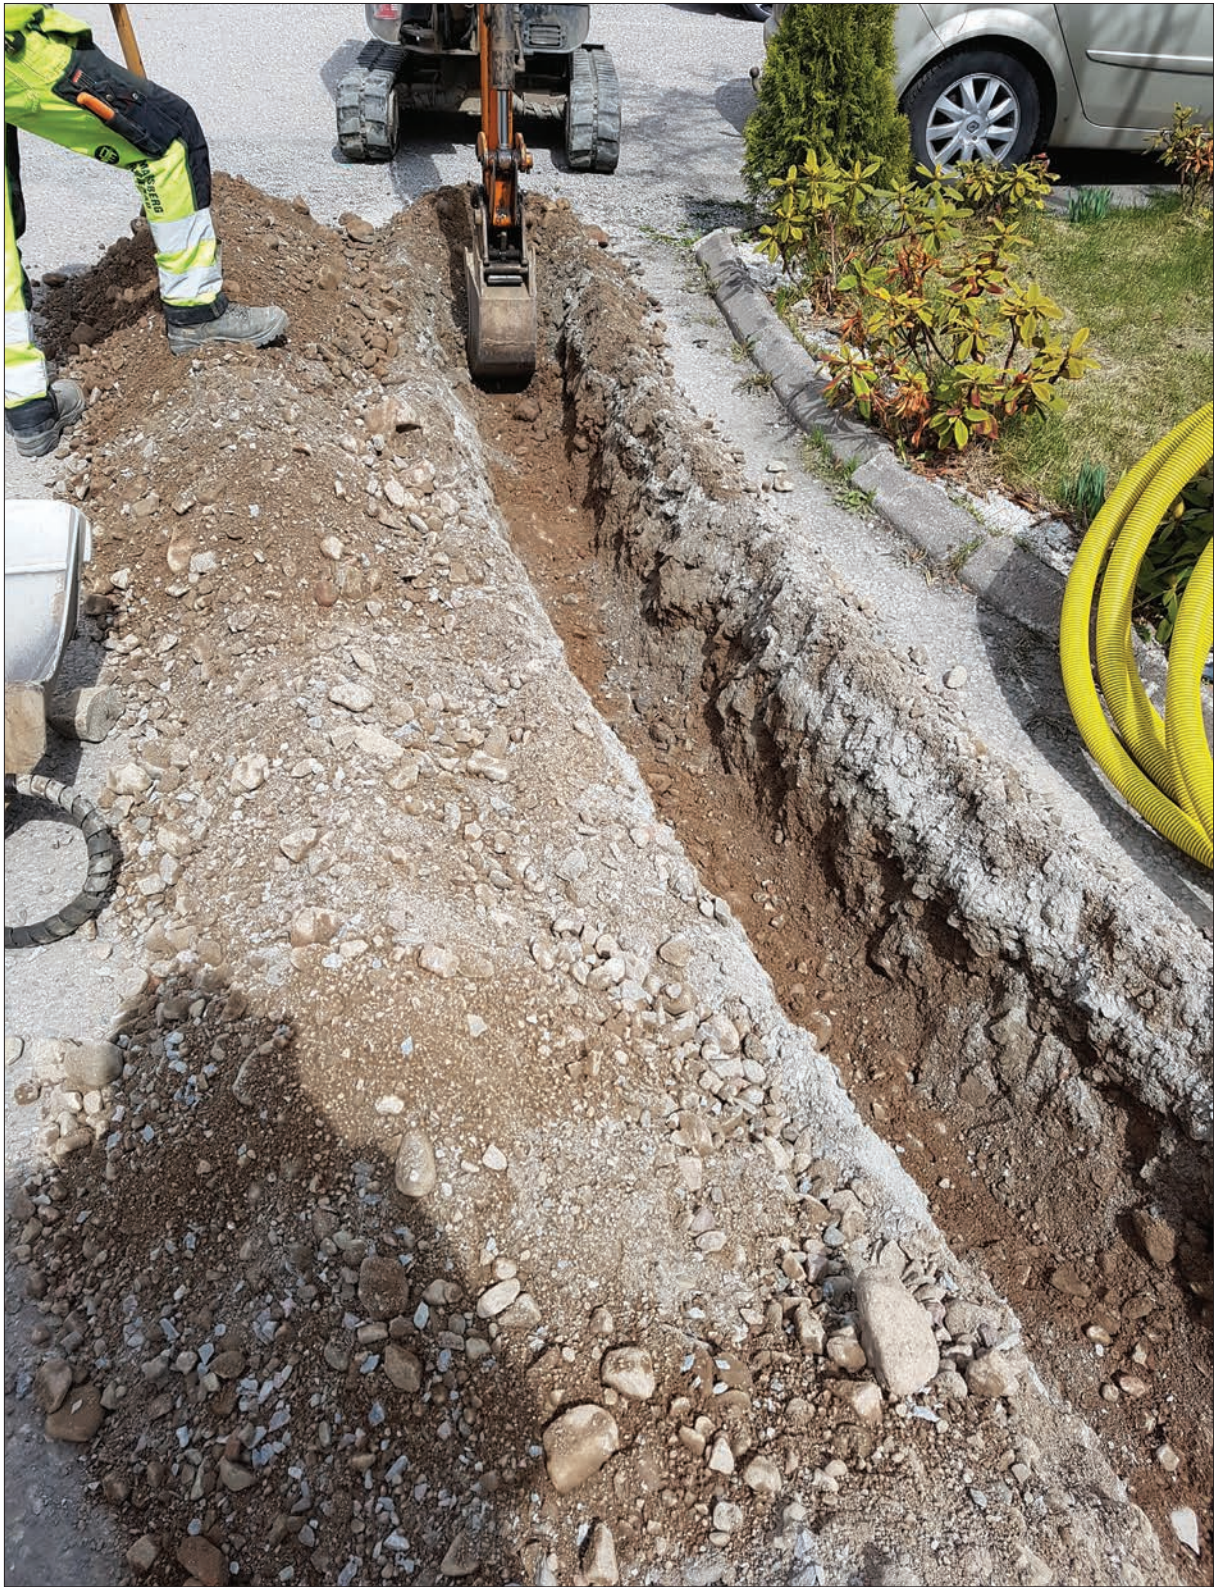
Figur 5. Schaktning genom parkering i norra delen av schaktet. Foto från söder av Oskar Spjuth.
