# Nybyggnad vid Strömsholms slott

## Ekonomibyggnad i anslutning till hus 11

Antikvarisk rapport

Strömsholm 8:52  
Kolbäcks socken  
Hallstahammars kommun  
Västmanland

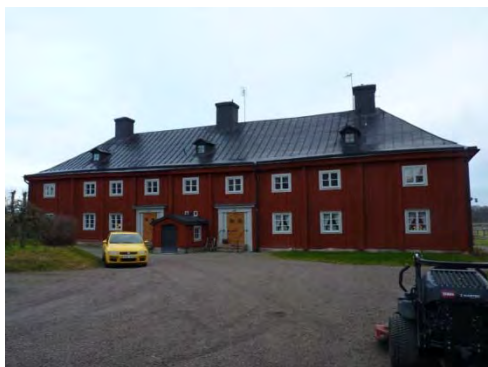
Figur 3. Värdsbusflygeln. Foto: Helén Sjökvist.

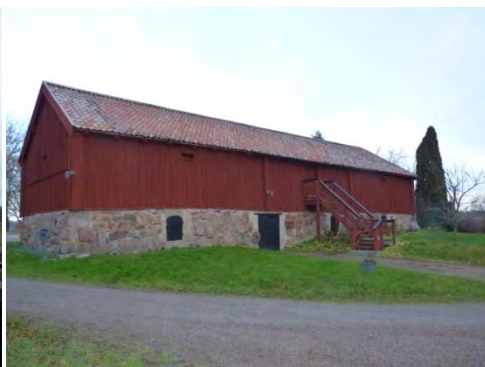
Figur 4. Fikonkällaren. Foto: Helén Sjökvist.

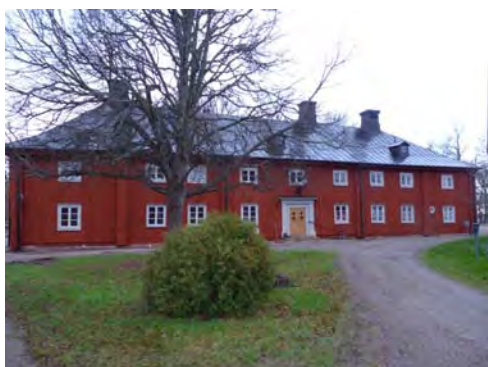
Figur 5. Oldfrusflygeln. Foto: Helén Sjökvist.

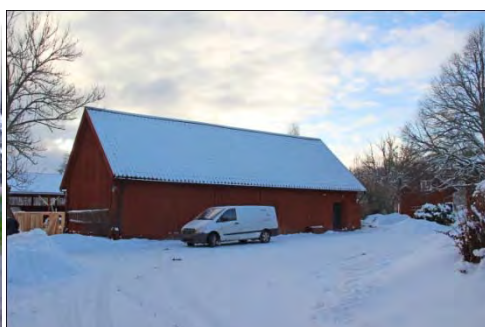
Figur 6. Ekonomibygnad, hus 11. Foto: Helén Sjökvist.

I södra delen av den kringbyggda gårdsplanen ligger även en ekonomibyggning som inte ingår i byggnadsminnet (Hus 11). Byggnaden finns ej med på kartan upprättad år 1800 (se fig. 8) men finns med på en karta upprättad av Gustav Björkman 1896, varför man kan anta att den är uppförd under 1800-talet.

Den byggnad som berörs mest av den nya bebyggelsen är den ekonomibygnad som ligger direkt norr om den nya ekonomigården. Byggnaden, hus 11, saknar byggnadsminnesskydd, men påverkas i vis mån, exempelvis genom det nya fönstret in mot ekonomigården samt ett nyinrättat personalutrymme interiört.

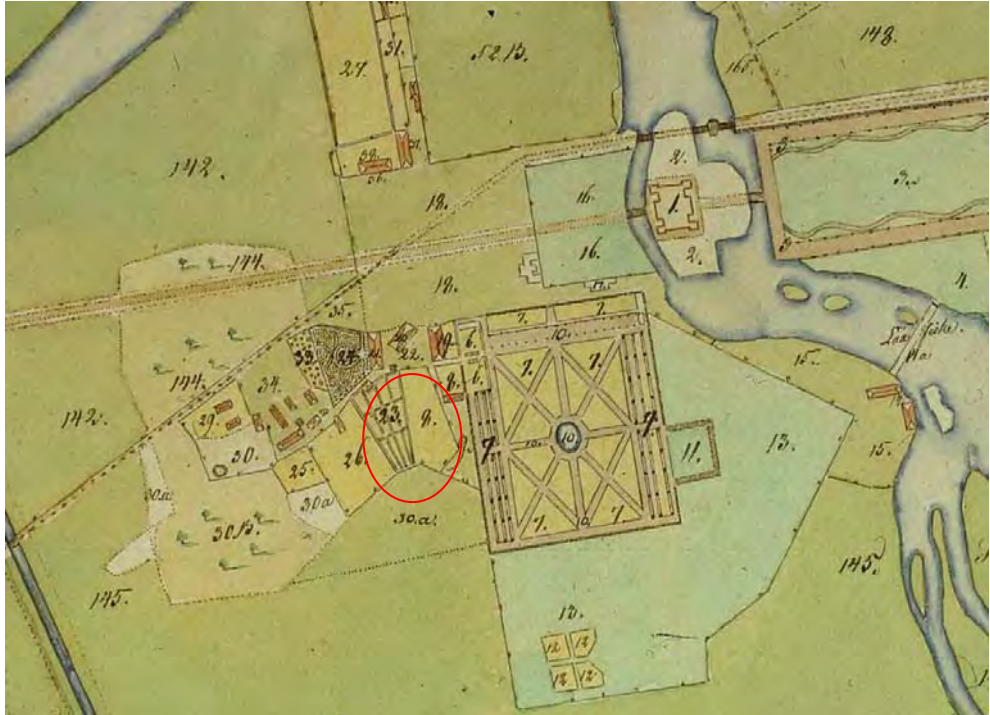
Figur 8. Avmätning från år 1800. Den anlagda trädgården har utökats. 8 markerar fruktbara kvarter för trädgårdsmästaren och 23 markerar slottsinspektorns trädgård. Akt: T25-25:15.

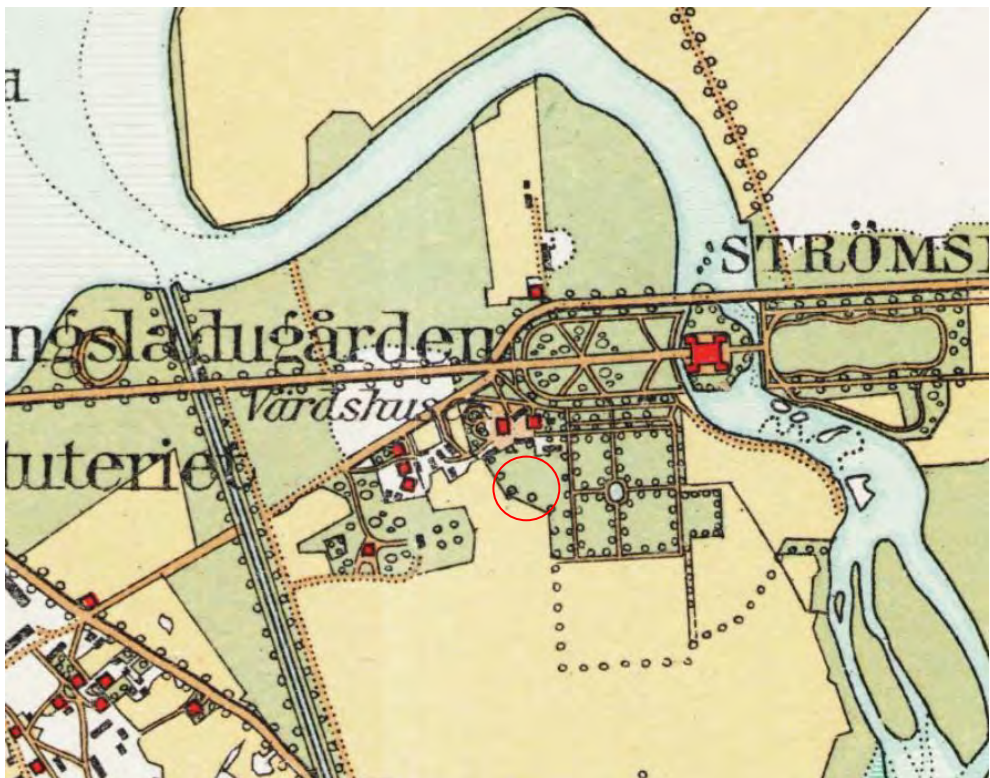
Figur 9. Häradsekonom uppmätt 1905-11. Området är markerat som trädgård med omgivande trädkrans.

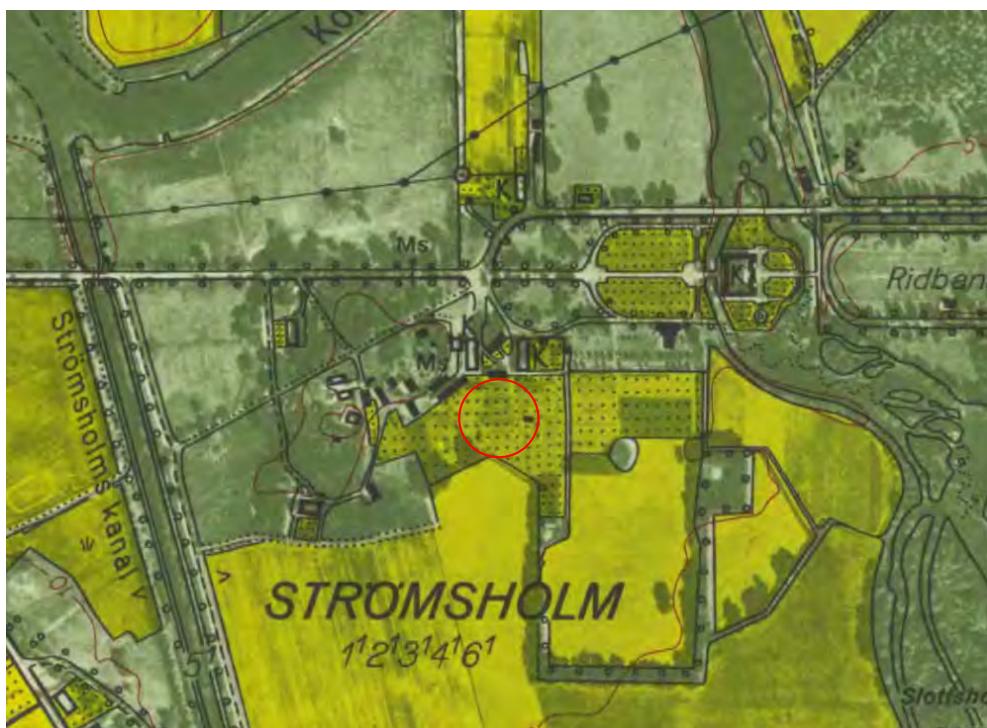
Figur 10. Ekonomisk karta 1962. Området är markerat som trädgård men den anlagda strukturen som redovisas på häradsekonomiska kartan är borta. Troligen ingår området vid denna tid i Trädgårdsmästeriets mark.

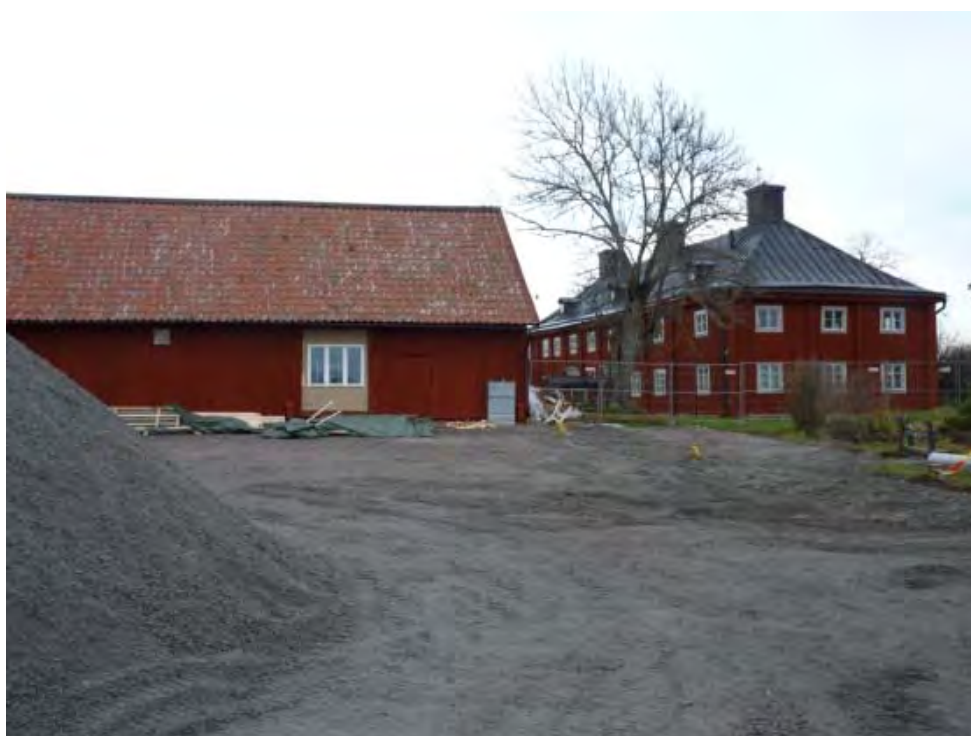
Figur 14. Aktuellt område sett mot norr under pågående markarbeten. Nytt fönster upptaget på bus 11. Foto. Helén Sjökvist.

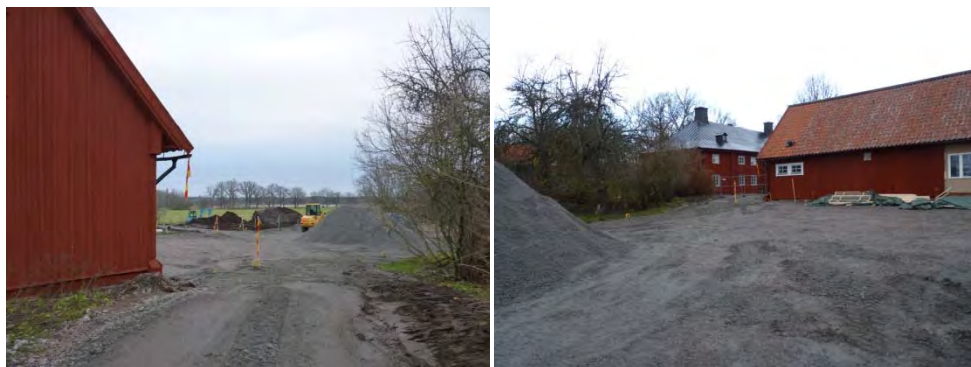
Figur 15. Aktuellt område sett mot sydöst under pågående markarbeten. Foto. Helén Sjökvist.

Figur 16. Aktuellt område sett mot nordväst under pågående markarbeten. Foto. Helén Sjökvist.

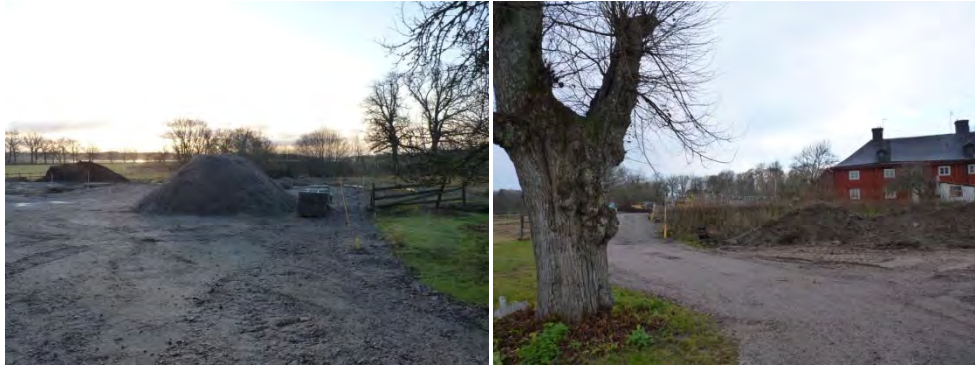
Figur 17. Yta för nybyggnad. Foto. Helén Sjökvist.

Figur 18. Ny anslutningsväg från norr. Foto. Helén Sjökvist.

En ny väg har anlagts upp till allén i trädgården för att tillgodose behovet av transporter för slottsförvaltningen.

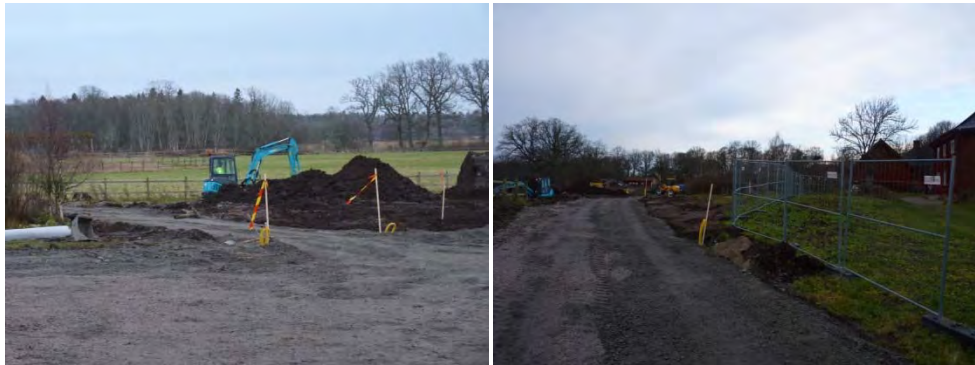
Figur 19. Ny anslutningsväg. Foto. Helén Sjökvist.

Figur 20. Ny anslutningsväg. Foto. Helén Sjökvist.

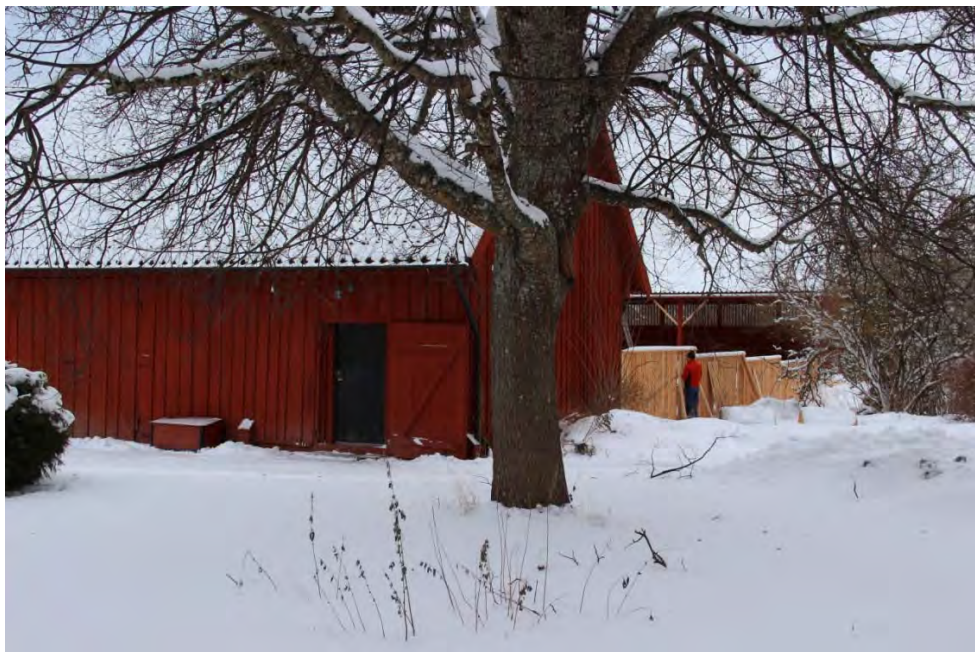
Figur 21. Ekonomibygnaden i förgrunden med den plankomgärdade ekonomigården i bakgrunden. Sett mot söder. Foto. Helén Sjökvist.

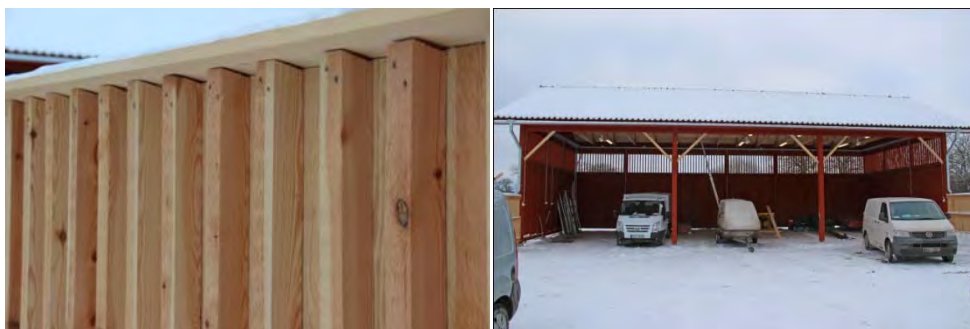
Figur 22. Närbild av nytt kringgärdande plank. Foto. Helén Sjökvist.

Figur 23. Ny ekonomibyggnaad sedd från norr. Foto. Helén Sjökvist.

Ekonomigården kringgärdas av ett plank vilket uppförts i relativt kraftiga dimensioner med omsorg om utförandet.

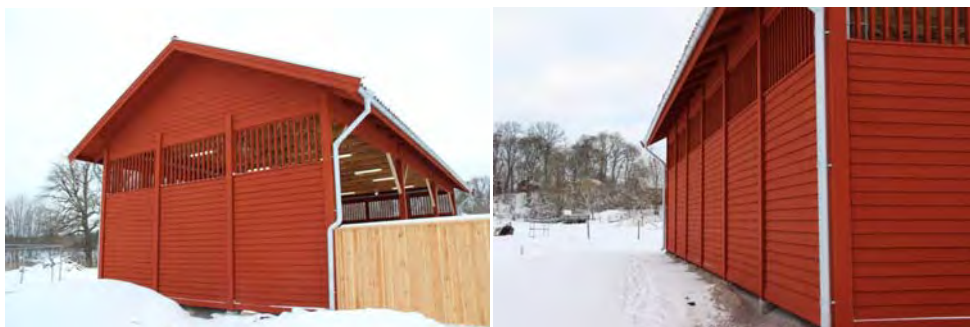
Figur 24. Den nya ekonomibyggnaadens östra fasad med anslutande plank och specialanpassat stuprör. Foto. Helén Sjökvist.

Figur 25. Södra fasaden på den nya ekonomibyggnaaden. Foto. Helén Sjökvist.

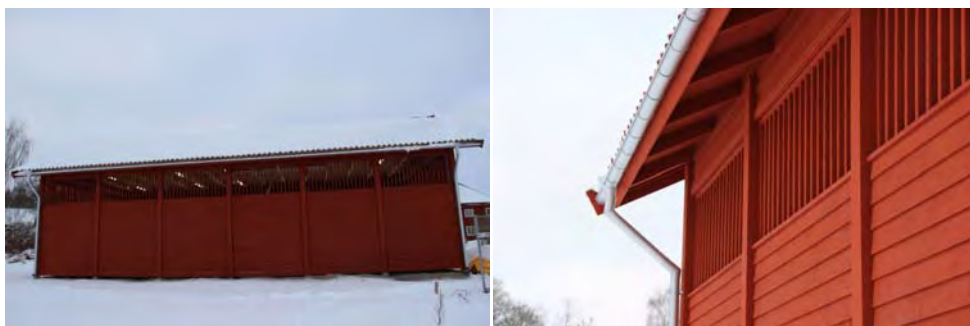
Figur 26. Södra fasaden på den nya ekonomibyggnaaden. Foto. Helén Sjökvist.

Figur 27. Detalj av takfot samt stuprör med skarpa vinklar på den nya byggnaadens södra fasad. Foto. Helén Sjökvist.

Sadeltaket täcks med ett enkupigt tegel. Takavvattningen med hängrännor och stuprör är tillverkade i galvaniserad plåt med skarpa vinklar. Takfoten är relativt långt utskjutande med enkla takfotstassar.

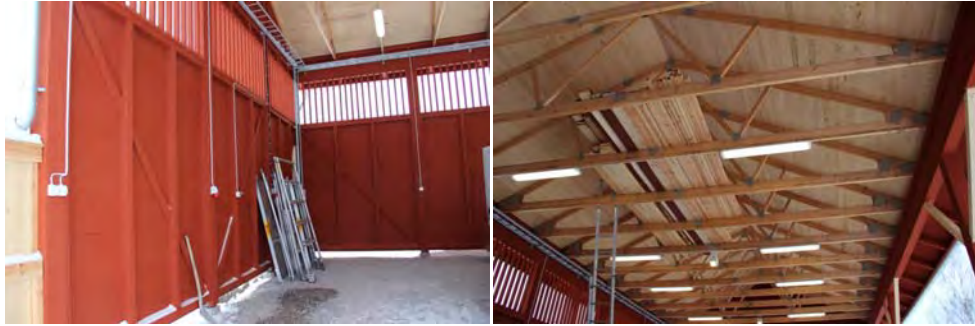
Figur 30. Insidan av regelstommen på den nya ekonomibygnaden. Foto. Helén Sjökvist.

Figur 31. Den nya byggnadens takstol. Foto. Helén Sjökvist.

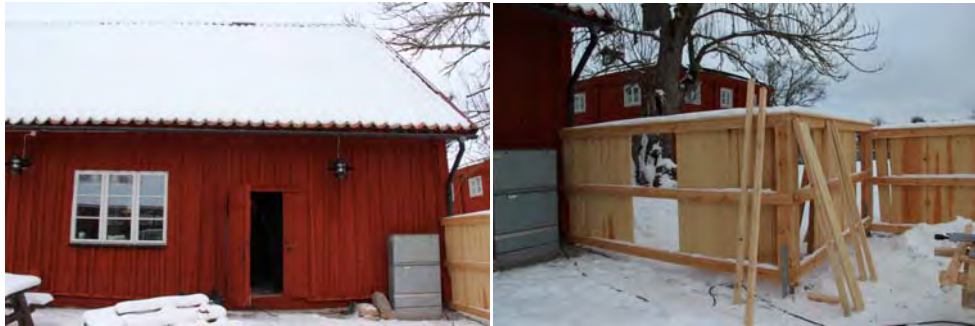
Figur 32. Befintlig ekonomibygnad i norra delen har försetts med ett nytt fönster utan fönsterfoder. Foto. Helén Sjökvist.

Figur 33. Plank sett från insidan. Foto. Helén Sjökvist.

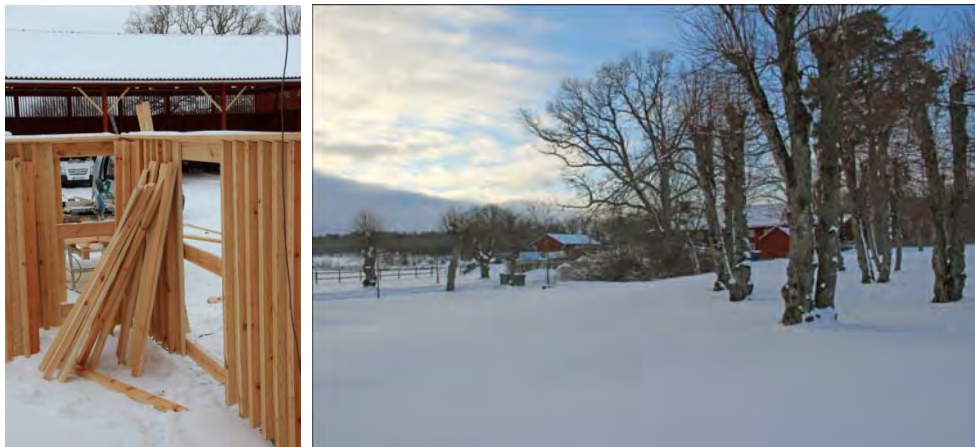
Figur 34. Plank sett från utsidan. Foto. Helén Sjökvist.

Figur 35. Ekonomigården sedd från slottsparken i nordöst. Foto. Helén Sjökvist.

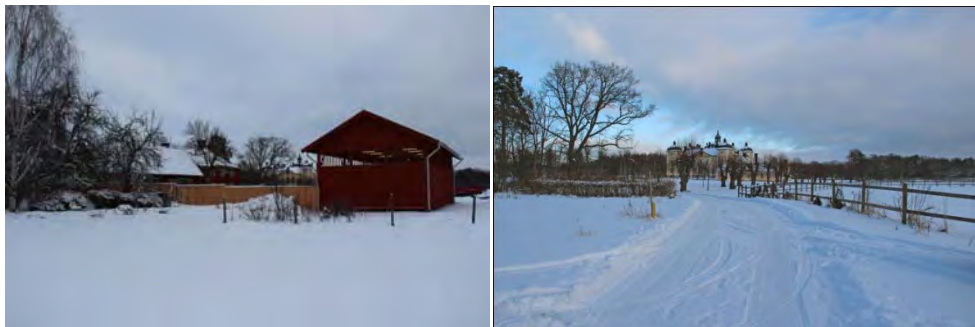
Figur 36. Ekonomigården sedd från väster. Foto. Helén Sjökvist.

Figur 37. Anslutande väg mot slottet och slottsparken. Foto. Helén Sjökvist.
