# Borrning i Stora Torget i Västerås

## Arkeologisk undersökning

Fornlämning stadslager Västerås 232:1  
Stora Torget  
Västerås domkyrkoförsamling  
Västerås kommun  
Västmanland

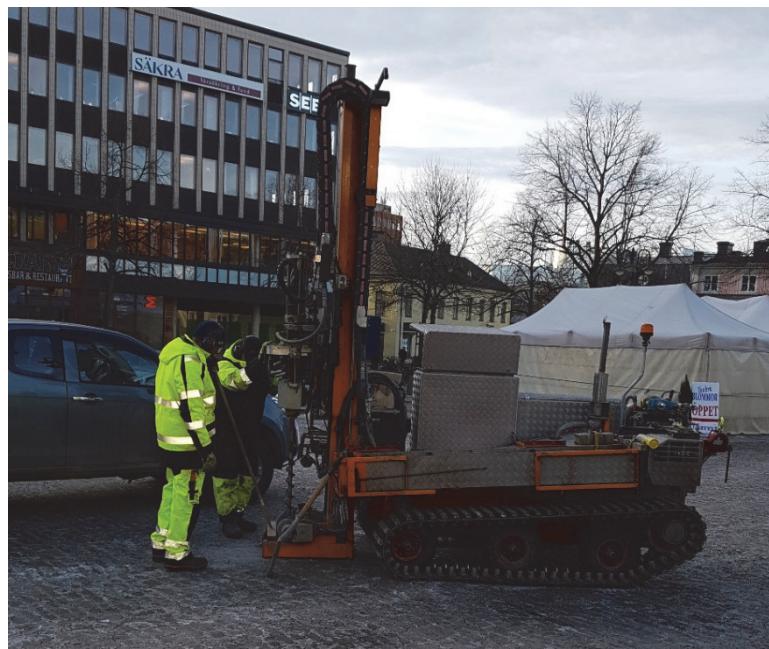
Figur 4. Hålen på Stora Torget borrades med hjälp av en borrvagn. Foto från sydväst av Jonas Ros.

Två fältgeotekniker, Johan Karlsson och Patrik Andersson, genomförde borrnningen. Arkeolog medverkade vid borrnningen De borrade med en så kallad borrvagn Geoteck (se omslag och figur 4–5). Borren hade en diameter på 0,082 meter. På flera punkter var det stenar eller plattor i markytan, dessa flyttades eller alternativt borrades det genom dem. I vissa borrhål borrades det genom stenar som fanns längre ned i lagerföljen. Det borrades cirka 0,5 meter i taget, därefter drogs borren upp och borrvivet som följe med upp undersöktes. Därefter borrades nästa 0,5 meter och proceduren upprepades till dess att undergrunden som bestod av lera framkom. Sektionsritningar i skala 1:20 och lagerbeskrivningar upprättades skriftligen över lagren som följe med borren då den kom upp. Fynd eftersöktes och material för <sup>14</sup>C-prov insamlades.

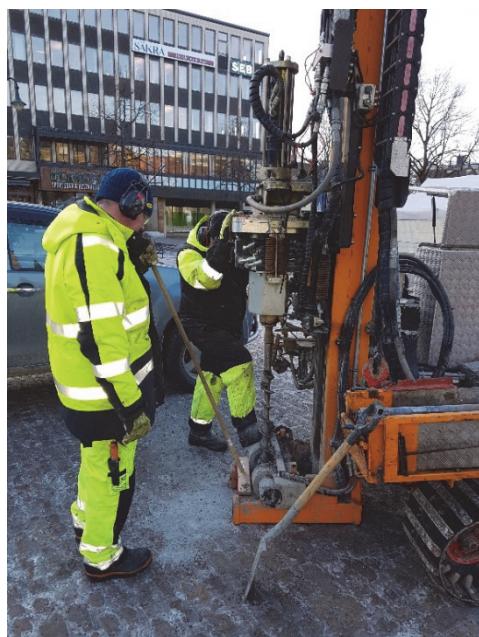
Figur 5. Närbild som visar borren i borrvagnen. Foto från sydväst av Jonas Ros.

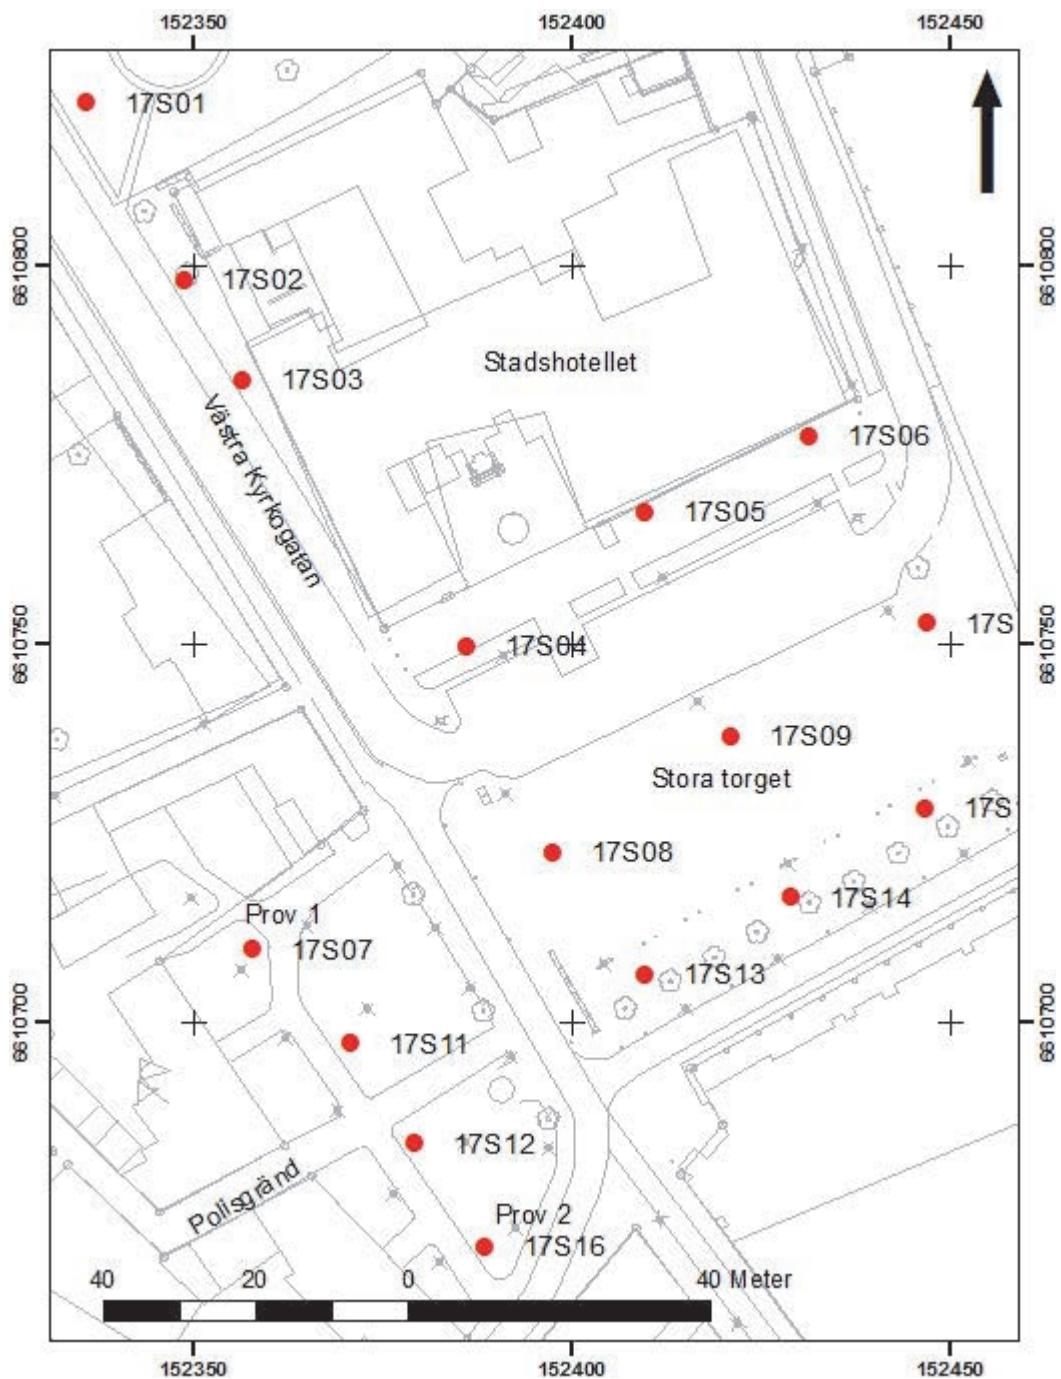
Figur 7. Undersökningsområdet Stora Torget och Västra Kyrkogatan. Punkterna S17S01–S17S16 är markerade.  $^{14}\text{C}$ -prov insamlades från punkterna 17S07 och 17S16. Utdrag ur digitala Fastighetskartan. Skala 1:1 000.

Totalt borrade 16 hål i Stora Torget, Bondtorget och Västra Kyrkogatan (figur 4–7). Sektionerna som upprättades på platserna där borraproverna togs kommer här att redovisas i nummerordning. Inga fynd påträffades vid undersökningen.

Figur 25. Tabell som visar på vilket djup under markytan som kulturlagret framkom och kulturlagrens sammantagna tjocklek i de olika borrhålen. Vidare ses på vilken + höjd angivet i RH 2000 som kulturlagren börjar och slutar. Det är angivet där inga kulturlager framkom. För borrhållens lägen, se figur 7.

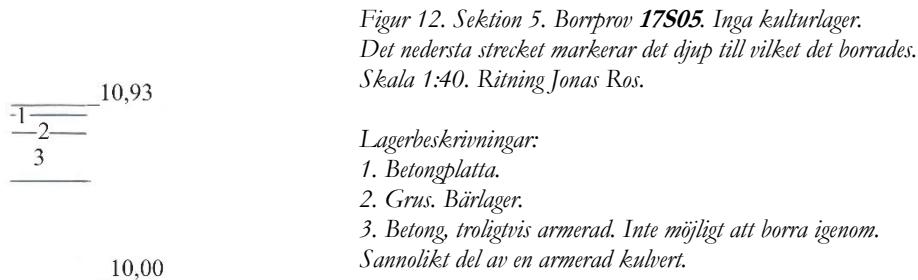
## Sektion 5. Inga kulturlager

Inga kulturlager framkom i sektion 5.

17S05	+10,93	0,4 m	Inga kulturlager	–	–	Borren kom inte ned.
17S06	+10,92	3 m	Inga kulturlager	–	–	Endast fyllnadsmassor under bärslag. Undergrund/steril lera inte nädd.
17S07	+10,03	2 m	0,26 m +9,77	1,52 m	1,81 m +8,25	Omrört lager i toppen. Steril lera på 1,8 m djup under befintlig marknivå.
17S08	+9,89	4 m	0,6 m +9,28	3 m	3,6 m +6,28	Steril lera på 3,6 m djup under befintlig marknivå.
17S09	+10,31	0,8 m	Inga kulturlager	–	–	Sten på 0,8 m djup, kunde inte borra djupare.
17S010	+10,62	2 m	0,62 m +10,00	1,2 m	≥1,82 m ≥8,80	Sten på 1,8 m djup, kunde inte borra djupare.
17S011	+9,61	2 m	1,22 m +8,40	0,5 m	1,71 m +7,90	Undergrund/steril lera på 1,7 m under befintlig marknivå.
17S012	+9,18	2 m	0,9 m +8,27	0,6 m	1,5 m +7,67	Undergrund/steril lera på 1,5 m djup under befintlig marknivå.
17S013	+9,52	2 m	0,52 m +9,00	1,1 m	1,60 m +7,90	Undergrund/steril lera på 1,6 m djup under befintlig marknivå.
17S014	+9,87	3 m	Inga kulturlager	–	–	Endast grus, störd yta.

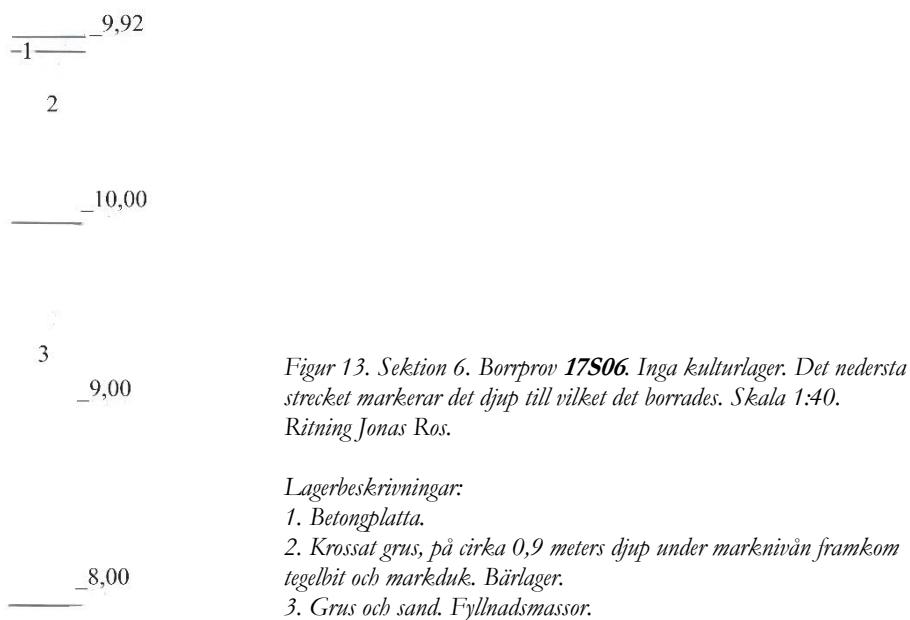
## Sektion 6. Inga kulturlager

Inga kulturlager framkom i sektion 6.

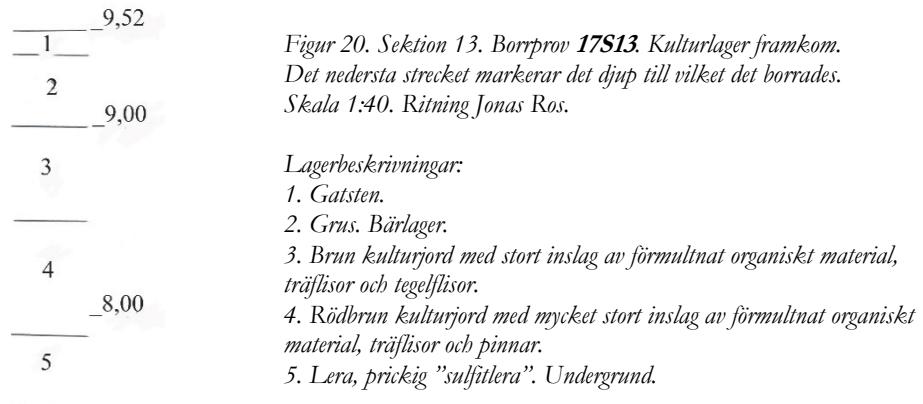
## Sektion 13. Kulturlager

I sektion 13 framkom kulturlager.

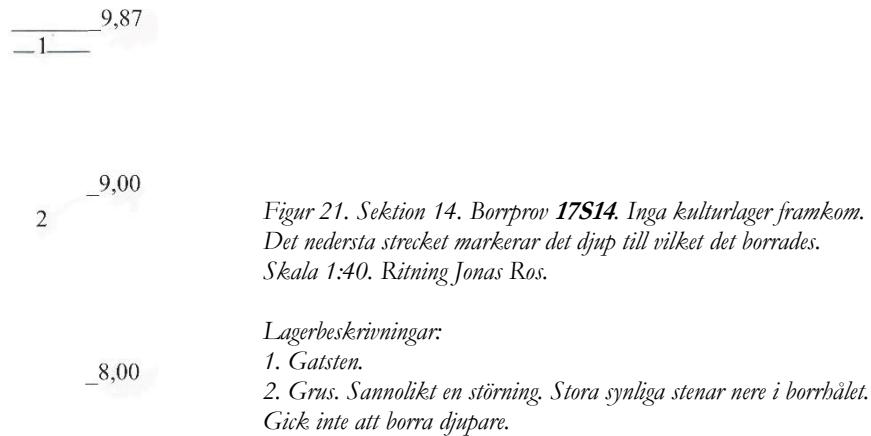
## Sektion 14. Inga kulturlager

Inga kulturlager framkom i sektion 14.
