Väg 953 Eskilstuna–Sundbyholm, gång- och cykelväg

Arkeologisk utredning

Stora Lövhulta 3:1 m.fl.
Eskilstuna, Hammarby och Sundby socknar
Eskilstuna kommun
Södermanlands län
Södermanland

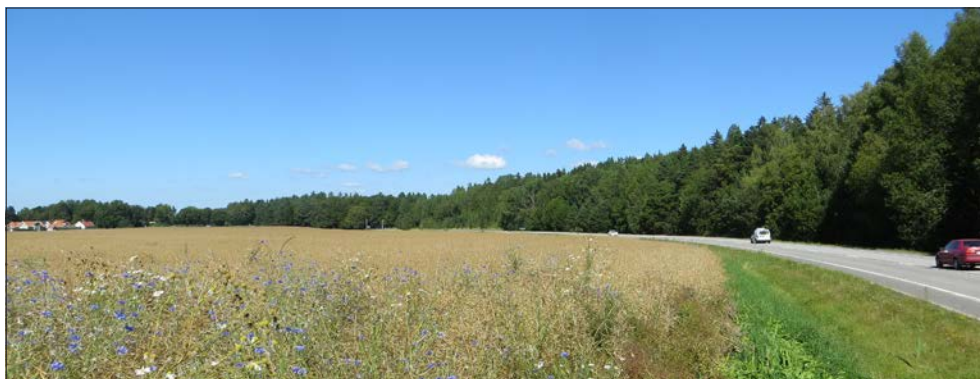
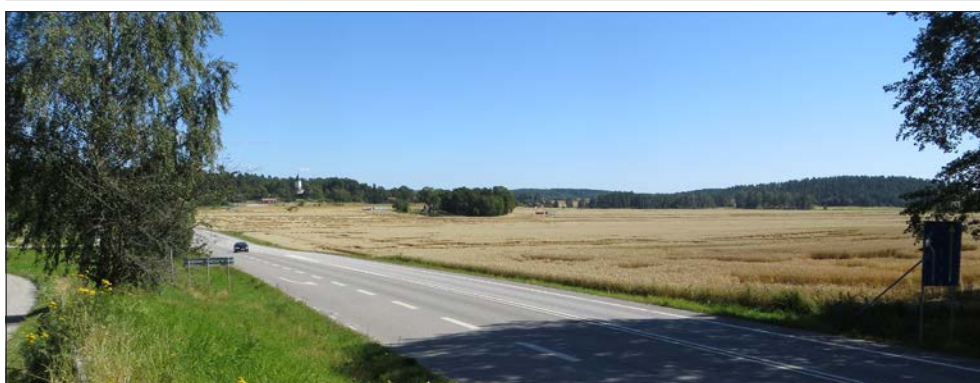
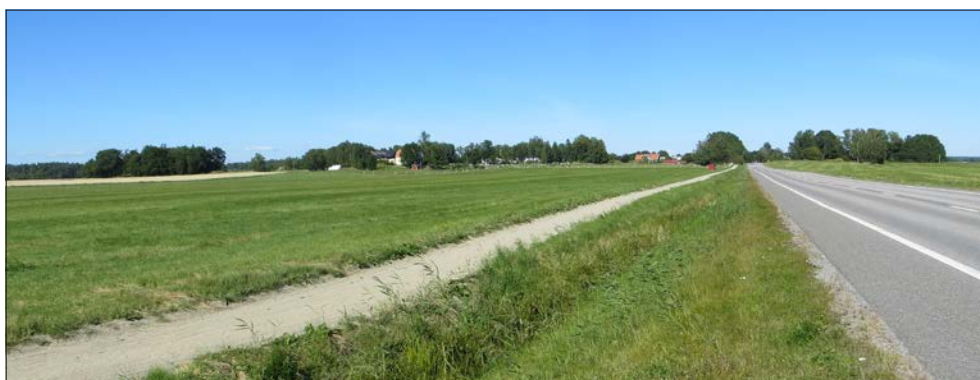
Figur 2–4. Översikter över utredningsområdet. Överst norra delen av sträckningen mot Sundbyholm från söder; därunder vy från sydväst över Kafjärden med Sundby kyrka i fonden; underst vy mot Stensätter/Ostra och objekt 4 från sydsydväst. Foto Britta Kihlstedt.

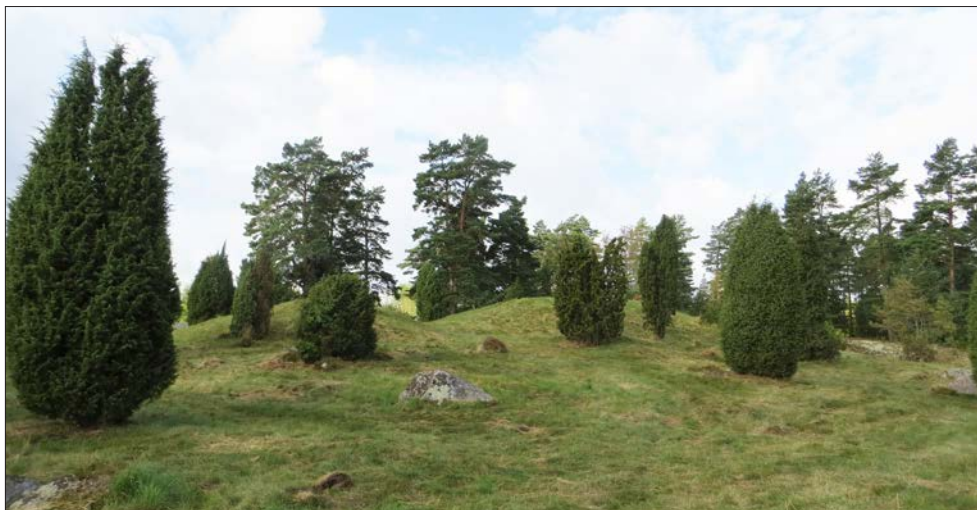
Figur 6. Gravfältet "Ormkullen", Hammarby 20:1, med flera bögar i markerat läge. Foto Britta Kihlstedt.

Objekt 1 är det område där den planerade cykelvägen passerar de två nämnda gravfälten, Hammarby 20:1 (Ormkullen) och Hammarby 17:1. Det förstnämnda, Ormkullen, är ett stort höggravfält med cirka sextio gravar, varav flera stora högar i markerat läge (figur 6), medan Hammarby 17:1, som ligger knappt 100 meter nordost om Ormkullen, innehåller nio registrerade gravar. Mellan de två gravfälten löper en äldre sträckning av Sundbyholmsvägen i form av en mindre grusväg (se omslagsbild). Det är möjligt att flera gravar funnits i området, men som har förstörts av markarbeten för vägen och odling.

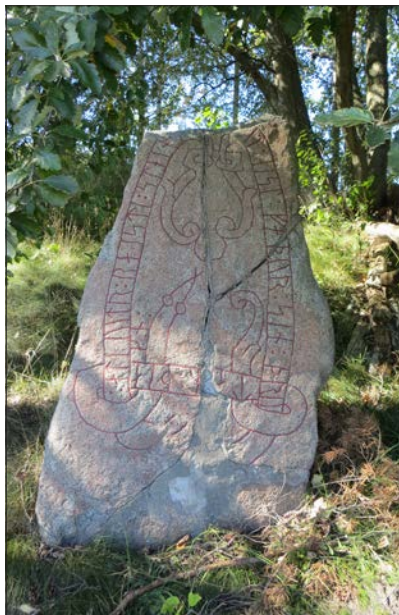
Figur 8. Runstenen vid Lövhulta (Hammarby 8:1/ objekt 3). Det finns några olika tolkningar av textens lydelse, men enligt en tolkning i Södermanlands runinskrifter (Digitala Sveriges runinskrifter) kan den läsas: "Andvät reste sten [denna] efter Est[?], sin fader, en kraftkarl." Foto från sydväst av Britta Kihlstedt.

Vid Stora Lövhulta står en runsten, Hammarby 8:1, uppställd väster om vägen (figur 8). Runstenen hittades på 1880-talet i en åker och sprängdes sönder då den utgjorde ett hinder för åkerbruket. Stenen hopfogades senare och restes på nuvarande plats, toppen saknas dock fortfarande.

Stenen står precis i kanten av exploateringsområdet och åtgärder kan behövas för att skydda stenen från att komma till skada vid arbetena. Eftersom den inte står på ursprunglig plats kan den flyttas om nödvändigt. Detta bör dock ske under antikvarisk medverkan.

| Objekt nr | Lämningstyp | Beskrivning | Antikvarisk bedömning | Åtgärdsförslag |
|---|---|--|---|--|
| 3 | Runsten | Hammarby 8:1. 1,8 m hög, 0,7–1 m bred (NNÖ–SSV) och 0,12–0,7 m tjock av rödaktig granit. Sammanfogad av sex delar. Stenen står lätt lutande bakåt. Ristningsytan vetter mot vägen i ÖSÖ. Uppställningsplatsen är sekundär. | Forn lämning | Skyddas alt. flyttas |

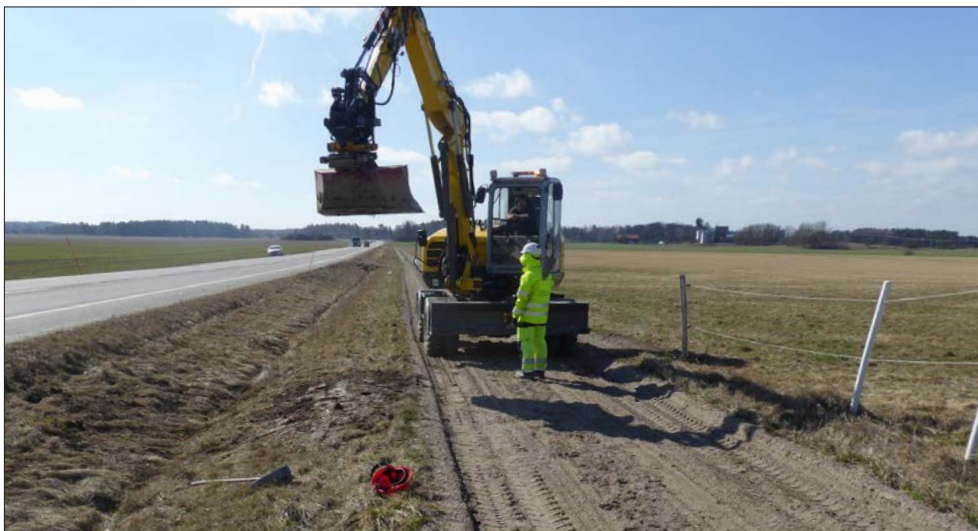
Figur 9. Schaktning inom objekt 6. Foto från norr av Reidar Magnusson.

| Objekt nr | Lämningstyp | Beskrivning | Antikvarisk bedömning | Åtgärdsförslag |
|---|---|--|---|--|
| 6 | Boplatsläge | 250x10–45 m (SV–NO) stor yta mellan väg 953 och mindre väg i V. Gräsbevuxen mark/åker. 5–15 m ö.h. Elva schakt upptogs. Inga fynd eller anläggningar framkom. | Ej forn lämning | Utredningsgrävt, inga ytterligare åtgärder krävs |

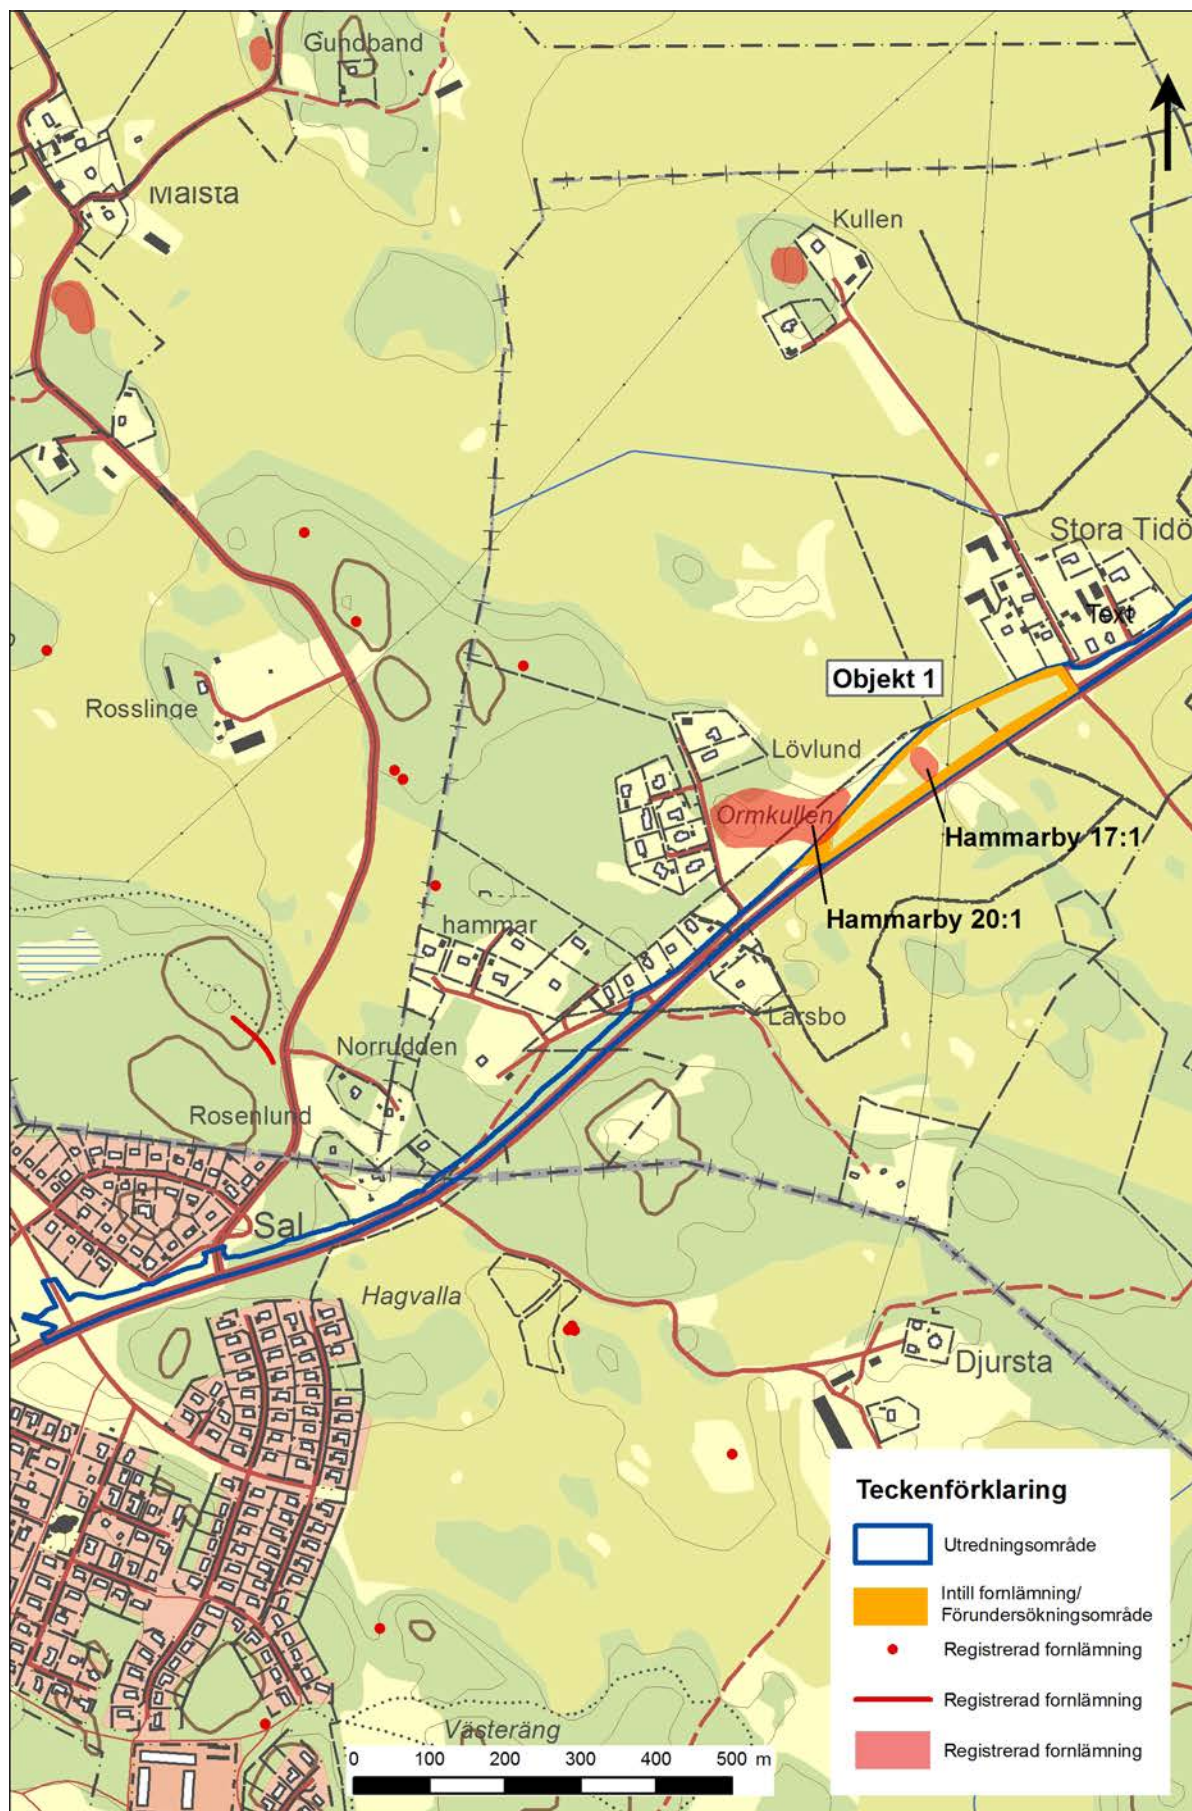
Figur 9. Plan över utredningsområdets södra del. De registrerade förlämningarna i sträckningens närområde utgörs huvudsakligen av gravar och gravfält. Utdrag ur digitala Fastighetskartan. Skala 1:10 000.

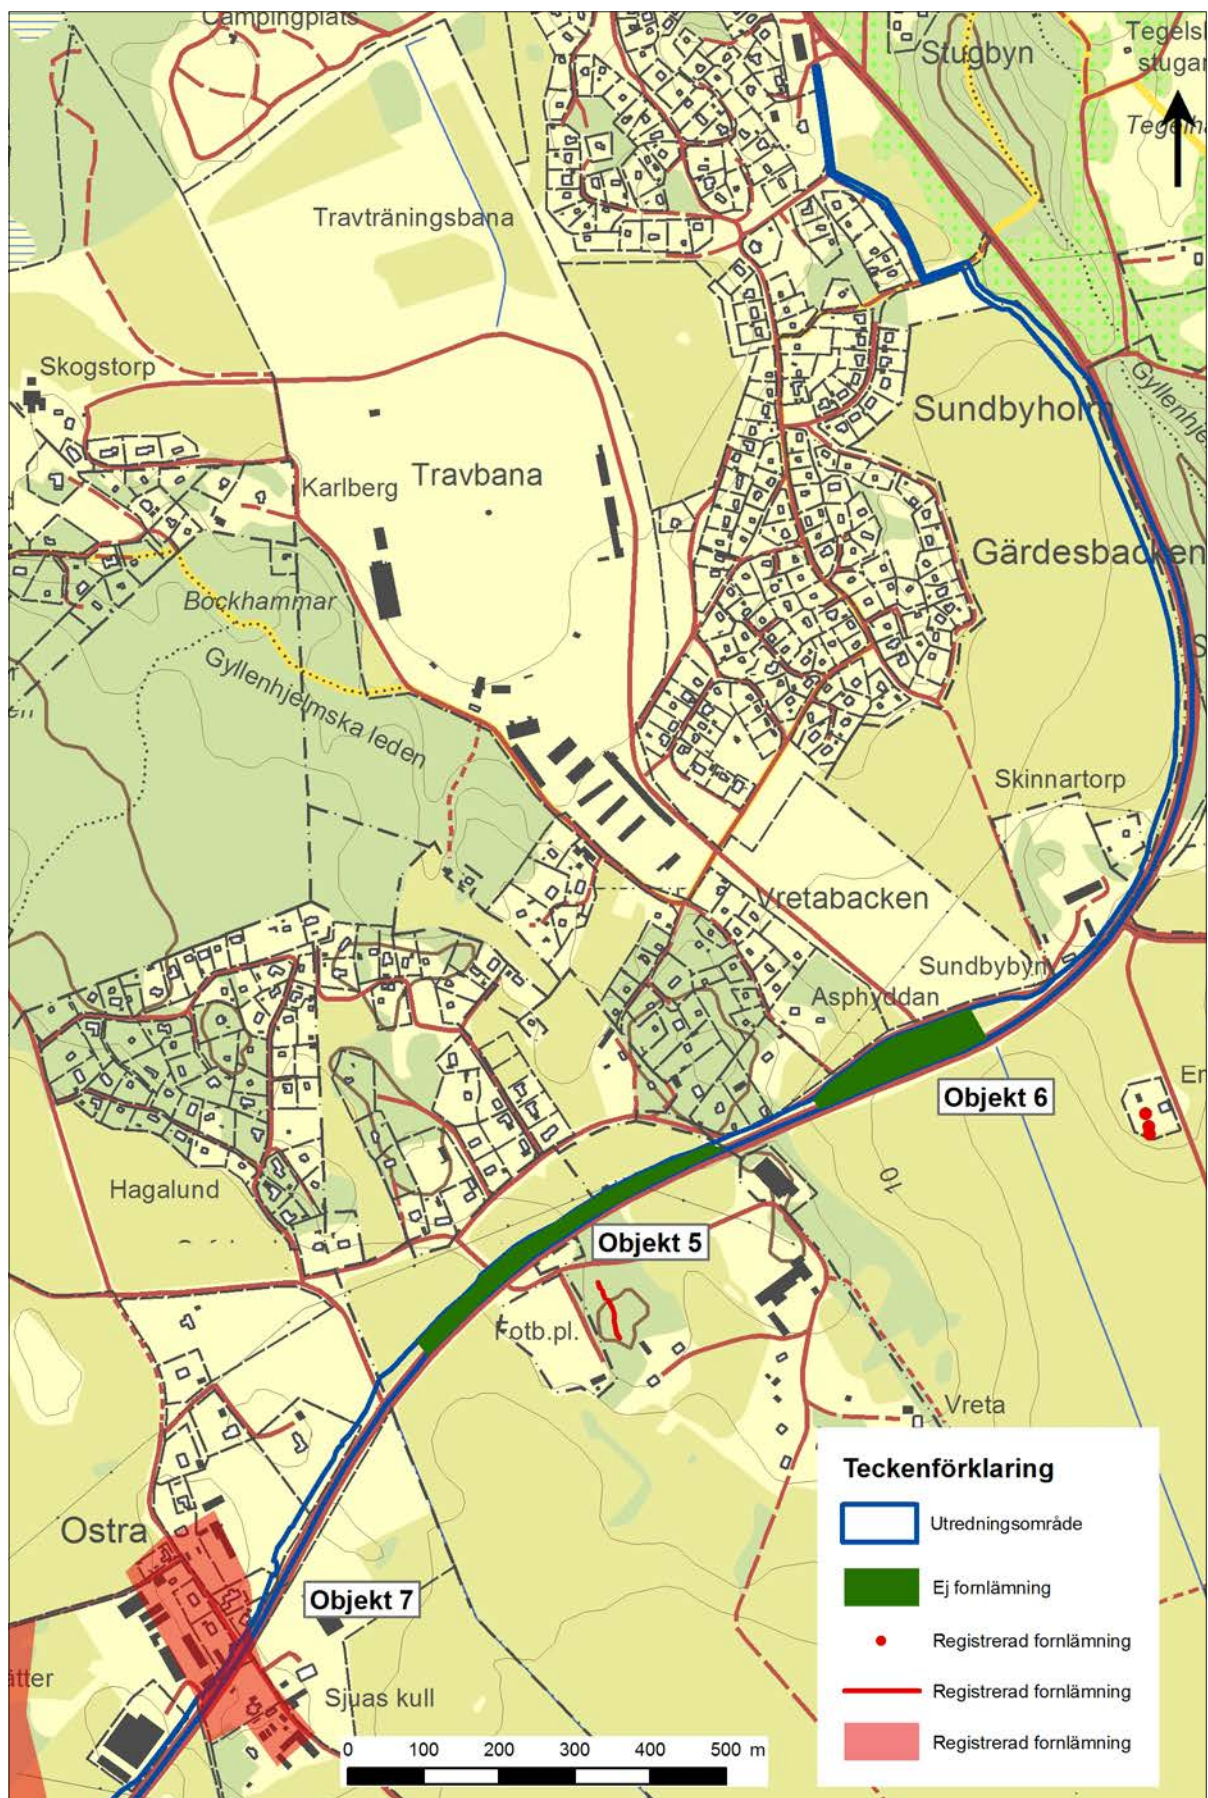
Figur 11. Plan över utredningsområdets norra del. De registrerade fornlämningarna öster om sträckningen utgörs av en stensträng samt tre gravar. Utdrag ur digitala Fastighetskartan. Skala 1:10 000.
