Björlingska kyrkogården

Anläggande av askgravlund

Antikvarisk rapport

Västerås domkyrkoförsamling
Västerås stad
Västmanlands län
Västmanland

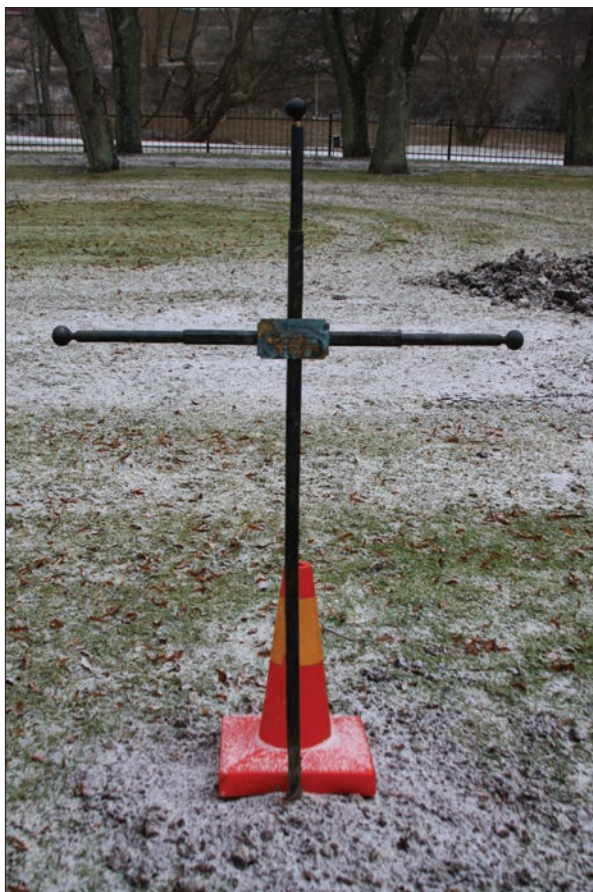
Figur 6. Det nordliga av de smideskors som står i anslutning till det aktuella området. Plaketten vetter mot öster.

Ett problem var de två smidda järnkors som står väster om det planerade partiet. Dessa har efter anläggandet av stenramarna hamnat i den nyanlagda slänten mot väster. För att undvika att de skulle stå för djupt lyftes de upp något. De står dock kvar på samma plats. Korsen tillhör personer som avlidit vid 1800-talets mitt och är alltså relativt gamla. De står i linje men vetter åt varsitt håll, osäkert om de står på ursprunglig plats.

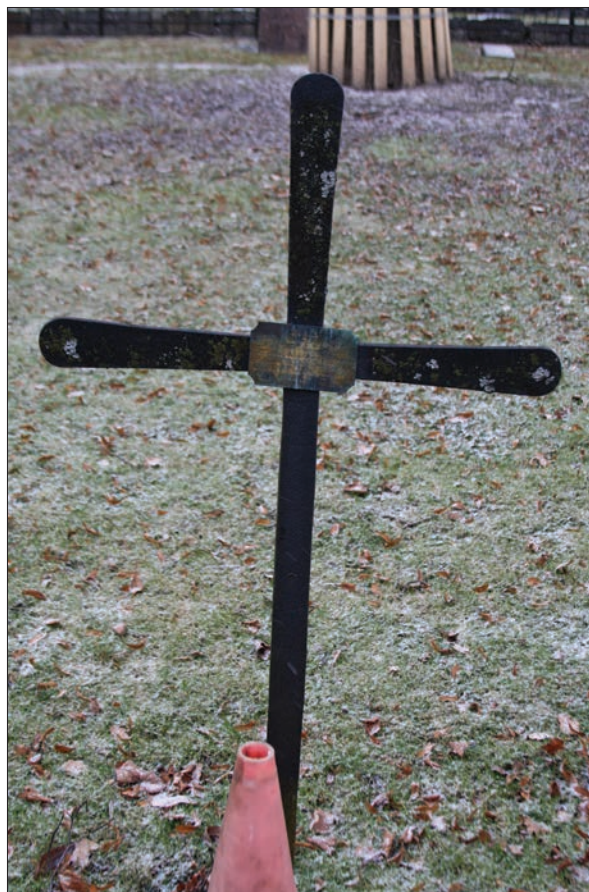
Figur 7. Det sydliga av de smideskors som står i anslutning till det aktuella området. Plaketten vetter mot väster, ketten vetter mot öster.

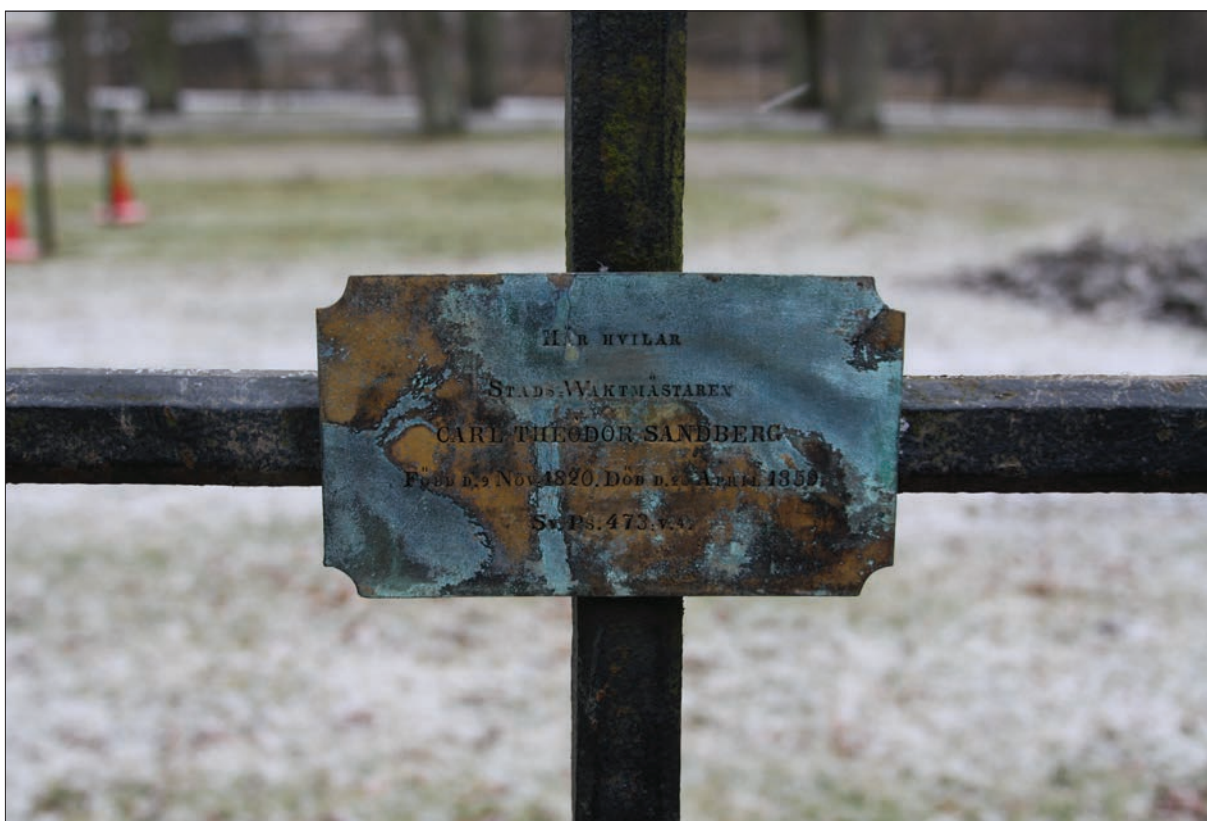
Figur 8. "Här hvilar Stads Waktmästaren Carl Theodor Sandberg. Född d. 9 nov 1820. Död d. 20 April 1859. Sv. Ps. 473: v 4".

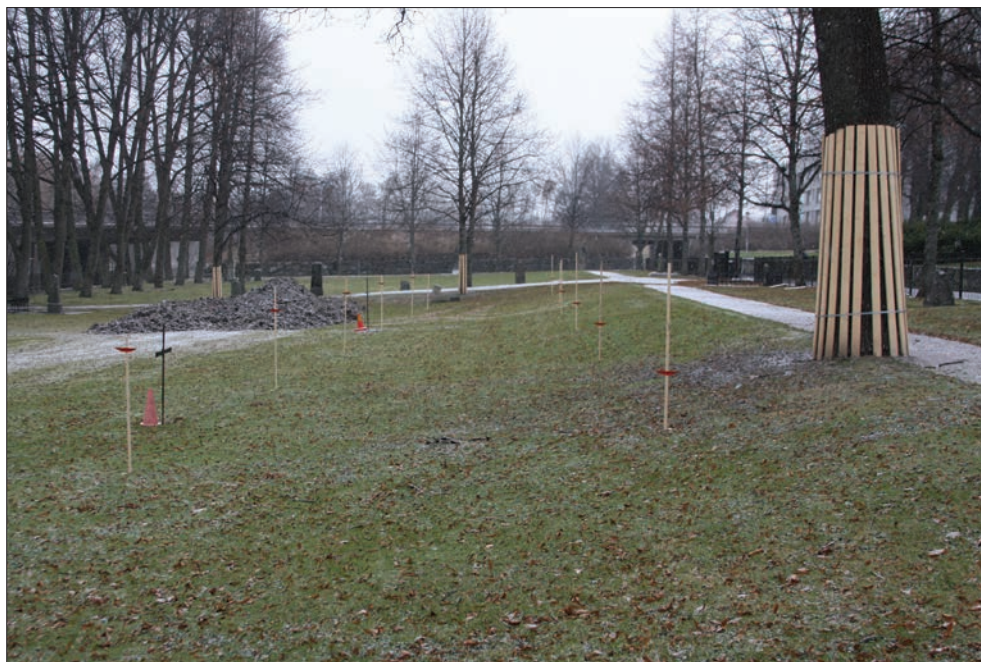
Figur 9. Det planerade området på kyrkogården sett från söder. De röda markeringarna på käpparna markerar höjden på granitomfattningens ovankant. Trumslagareken skyddad med inbrädning.

Kanterna på de fyrkantiga anläggningarna har utförts i svensk granit. Marknivån kom att höjas till 25 cm under den nivå som visas som röda markeringar på figur 9–10 och sedan släntas ut mot väster. Möjligen har slänten blivit något längre än vad ritningen anger för att få bra förutsättningar för växtmaterialet. I övre delen av slänten har viss schaktning genomförts för att klara grundläggningen. I nedre delen av slänten har det istället fyllts ut.

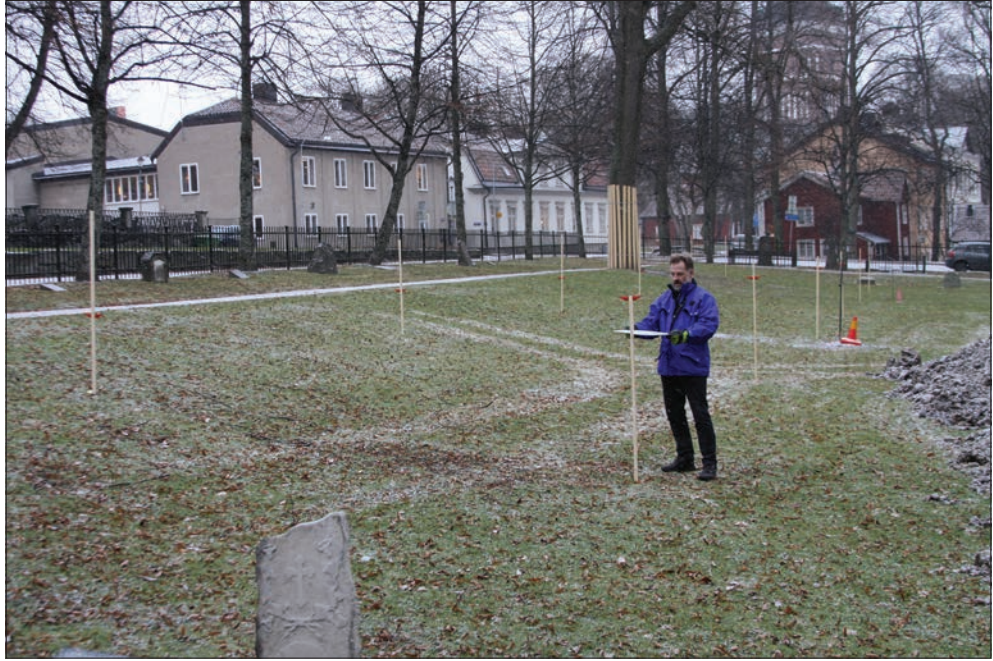
Figur 10. Det planerade området sett från nordväst före åtgärder. Lars-Håkan markerar ungefärlig ny marknivå 25 cm under röd markering.

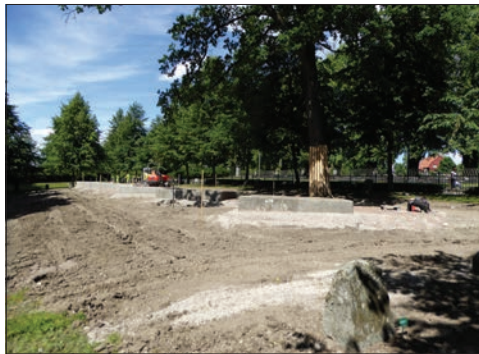
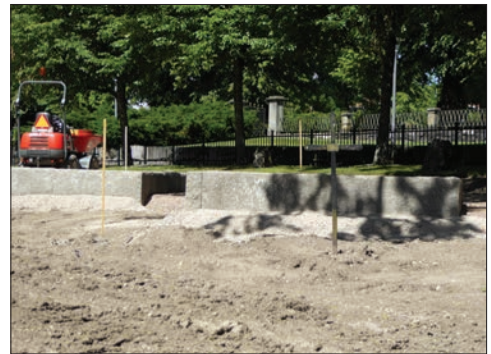
Figur 11–12. Arbetet med att sätta ut stenramarna har påbörjats.

De nya platserna för asknedsättningar kommer att utföras i två etapper. I denna första etapp genomförs den del som ligger söder om den öst–västligt orienterade gången. Varje fyrkant är tänkt att rymma omkring 250 askor. Till varje stenram tillkommer en skylt med namnen på de gravsatta.

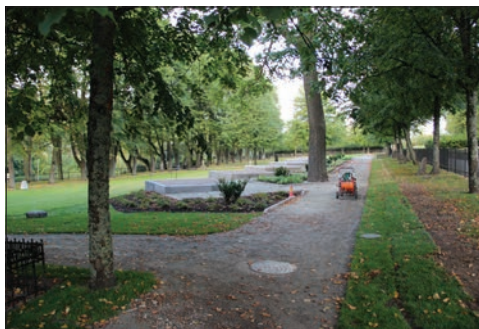
Figur 13. Den återställda gångvägen ansluter materialmässigt mot de nyanlagda gravplatserna.

Enligt den första planen skulle gången stensättas, liksom även partierna mellan stenramarna. Detta har man gått ifrån och istället har grusmaterialet i gången behållits och partierna mellan stenramarna har täckts med ytmaterial av grus och stenmjöl.

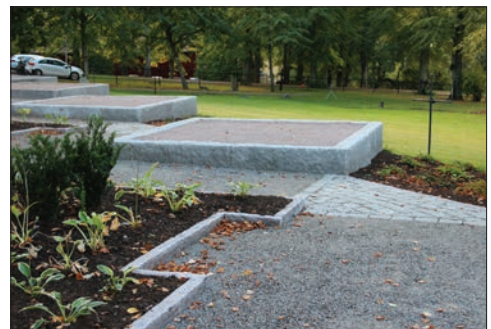
Figur 14. Stenramarna är högre mot väster än mot öster. Planteringarna kringgärdas av kantstenar av granit.

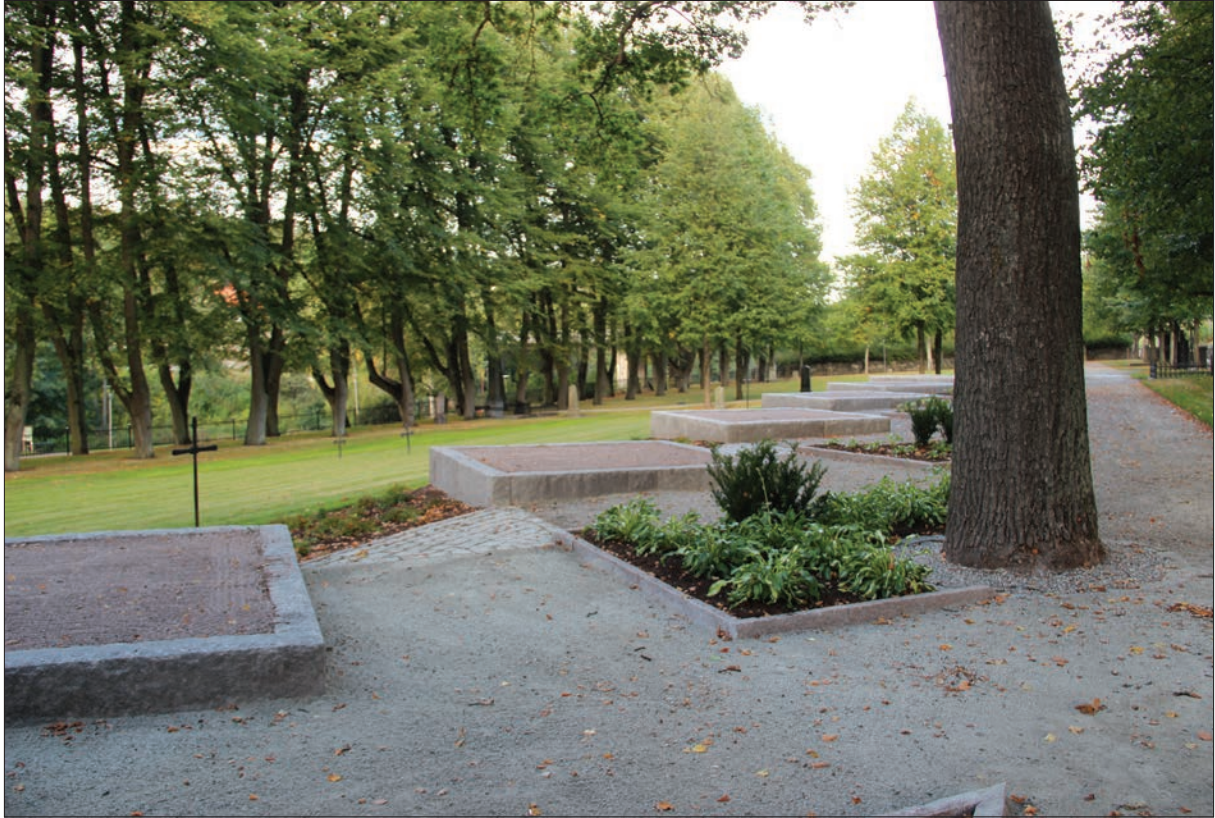
Figur 15. Området sett från söder.

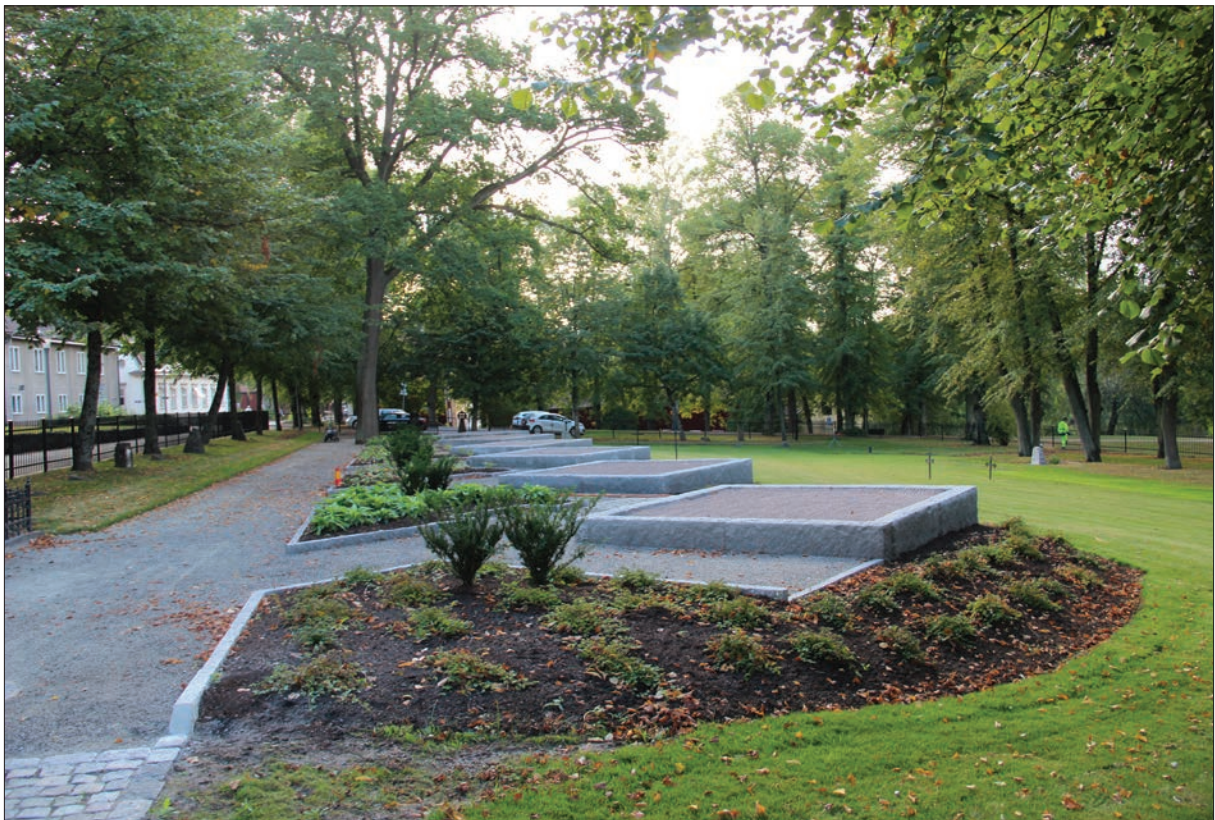
Figur 16. Området sett från norr.
