Rådhuset i Torshälla

Arkeologisk undersökning i form av schaktningsövervakning

Fornlämning Torshälla 95:1, stadslager
Torshälla 5:8
Torshälla socken
Eskilstuna kommun
Södermanlands län
Södermanland

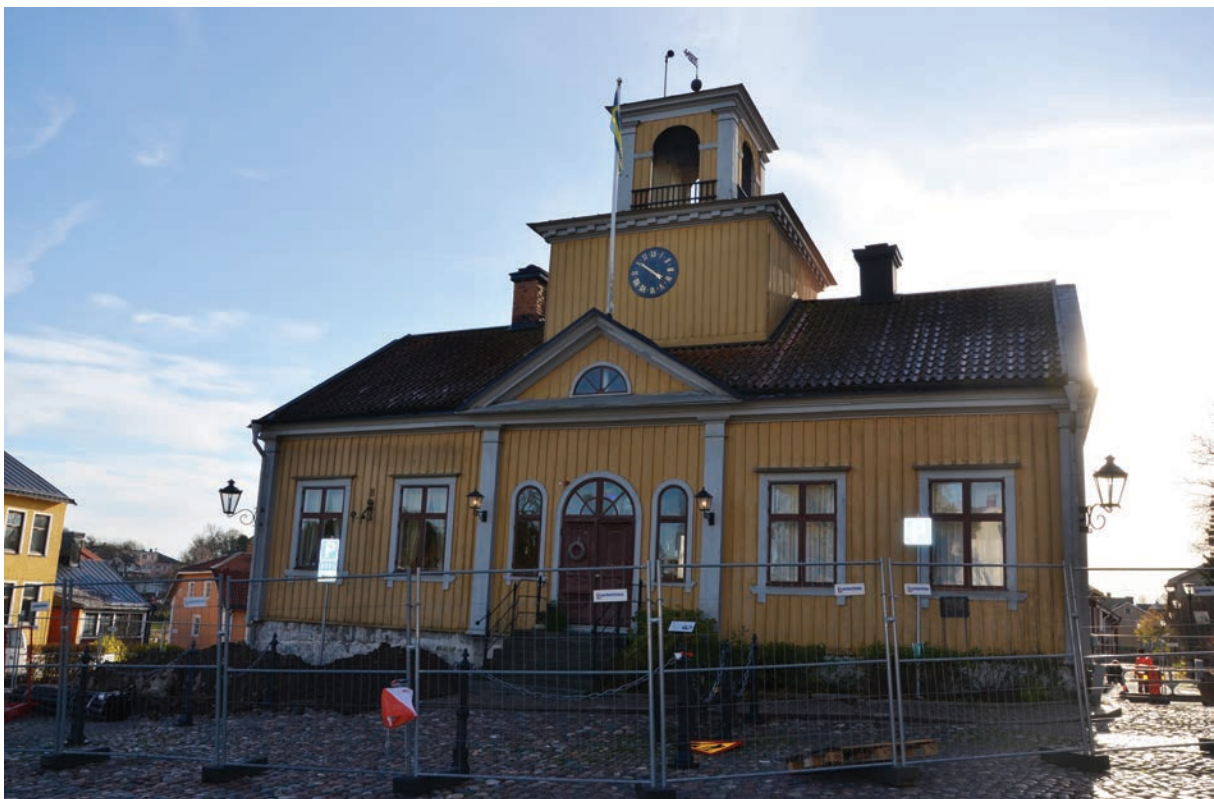
Omslag: Torshälla rådhus under schaktningsarbetet. Foto mot söder av Kristina Jonsson.

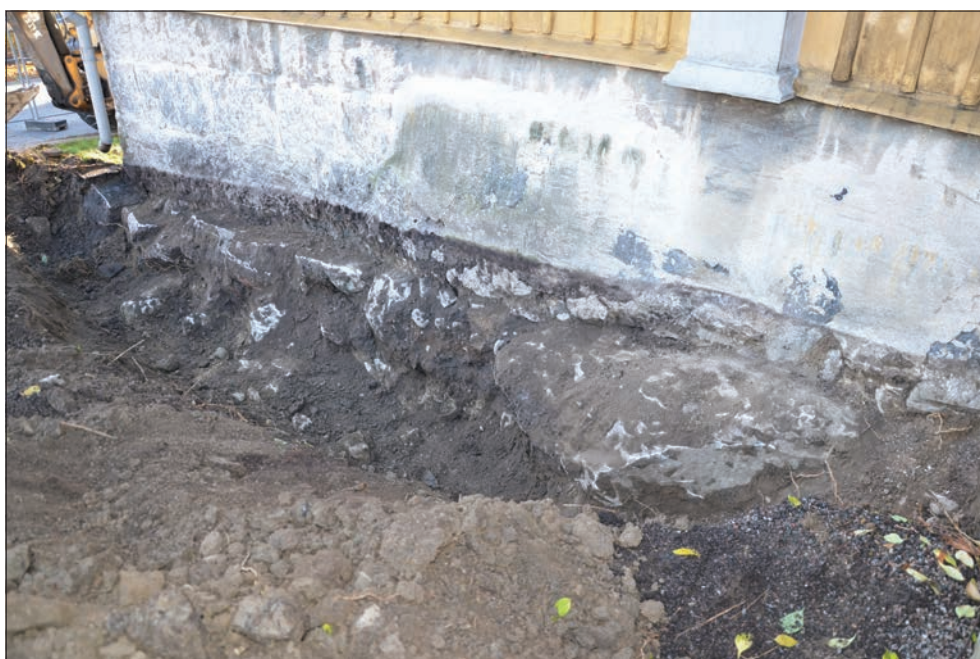
Figur 5. Grundstenar i schakt 1. Foto mot sydost av Kristina Jonsson.

I samtliga tre schakt framkom delar av byggnadens grundläggning under mark, i form av mer eller mindre tuktade stenblock i flera skikt (jfr figur 5). Vissa av dem var mycket stora, och torde utgöra naturligt förekommande block eller berg i dagen. Längs byggnadens norra sida fortsatte grundstenarna ner till det fulla schaktdjupet som var mellan 1,1 och 1,3 meter djupt, och de täckte även schaktens fulla bredd. I väster och söder var grunden inte lika massiv, men marken föreföll även där vara urschaktad intill byggnadskroppen. Med andra ord så omfattade dräneringsschakten i huvudsak redan urschaktade ytor, urgrävda i samband med uppförandet av rådhuset 1833. Utöver stenar innehöll de störda delarna endast påförda massor av silt och sand.
