# Inför återställning av Torshagsån

## Utredning vid den gamla makaronifabriken i Åby

Arkeologisk utredning etapp 2

Kvarntorp 1:1 och 1:286  
Kvillinge socken  
Norrköpings kommun  
Östergötlands län  
Östergötland

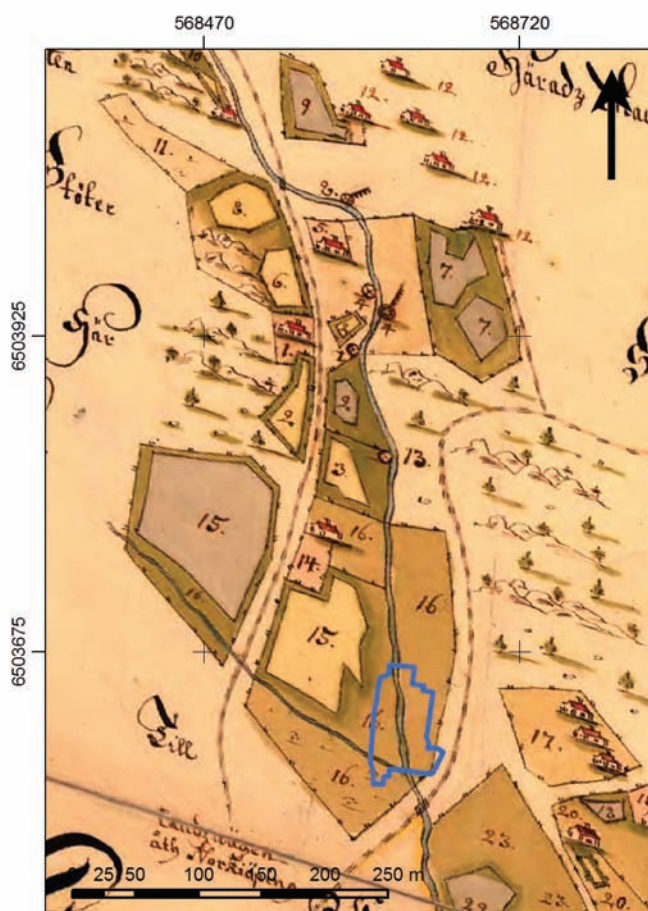
Namnet Kvarntorp indikerar att det legat en kvarn i området. Figur 4 visar en historisk karta från 1718 (LSA D57-40:1) med utredningsområdet markerat. På kartan syns det att det funnits flera kvarlämningar utmed ån under 1700-talet och de benämns som mjöl- och sågkvarnar. Det berörda utredningsområdet ligger dock söder om kvarnlämningarna och även söder om Kvarntorp borgaregård (nr 14 på kartan). I det berörda området finns ingen bebyggelse.

Figur 4. Utsnitt ur karta över Kvarntorps ägor från 1718 (LSA D57-40:1) med utredningsområdet markerat med blått. Skala 1:6 000.

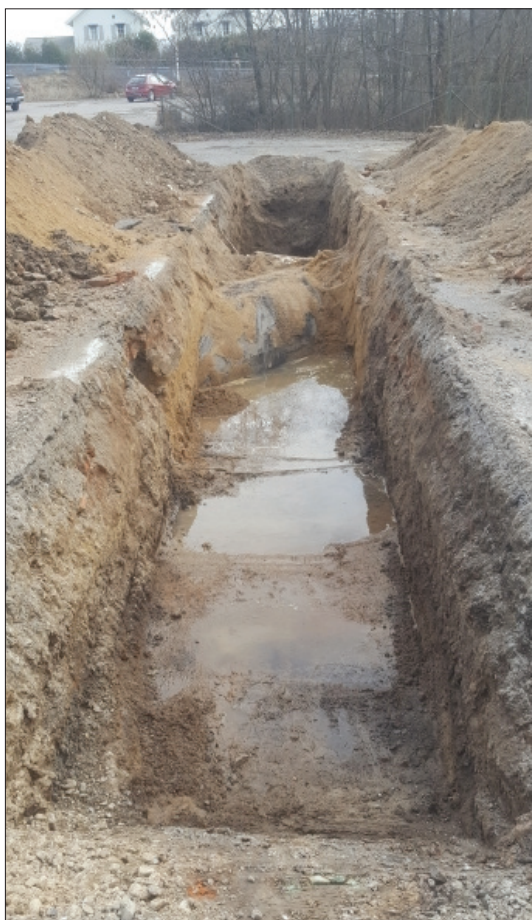
Även på den västra sidan av ån fanns flera moderna byggnader i schakten. I den norra delen av schakt 1, i den nordvästra delen av utredningsområdet, påträffades delar av en syllstensrad av stora stenblock som låg i nord-sydlig riktning. Syllstensraden löpte cirka 5 meter in i schaktet. Denna husgrund återfinns på den ekonomiska kartan över Graversfors från 1947 (RAK J133-9g1e49), men saknas på den ekonomiska kartan från 1979 (RAK J133-9g1e80). Byggnaden är inte ett bostadshus. I schakt 4 påträffades sammanlagt tre gjutna betonggrunder – en i den nordvästra delen och två i den sydöstra delen av schaktet. Mellan husgrunderna i den sydöstra delen låg det en äldre nivå med asfalterad mark cirka 0,5 meter under nuvarande marknivå. Dessa husgrunder sammanfaller med en av husgrunderna som syns på den ekonomiska kartan från 1947. På 1979 års karta är denna byggnad större och möjligen har det skett ombyggnad av huset. Husen utgör inte bostadshus. På den häradsekonomiska kartan över Norrköping från 1868–1877 finns inga byggnader inom utredningsområdet. Närmaste huset står direkt nordöst om området, där dagens bostadshus ligger (RAK J112-56-11). Inte heller på någon äldre karta finns det någon bebyggelse på platsen och samtliga hus förefaller vara uppförda efter 1850. I resten av schaktet framkom orörd mark av ljus beige lera och ett inslag av finkornig sand i ytan. Den sterila marken framkom på 1,15 meters djup. Markförhållandena var desamma i det parallellt liggande schakt 2. I detta schakt påträffades dock en nedgrävd större tank i den sydöstra delen av schaktet (figur 6).

*Figur 6. Schakt 2 fotograferat från nordväst. I schaktets sydöstra del syns delar av den tank som påträffades i schaktet. Foto Josefina Kennebjörk.*

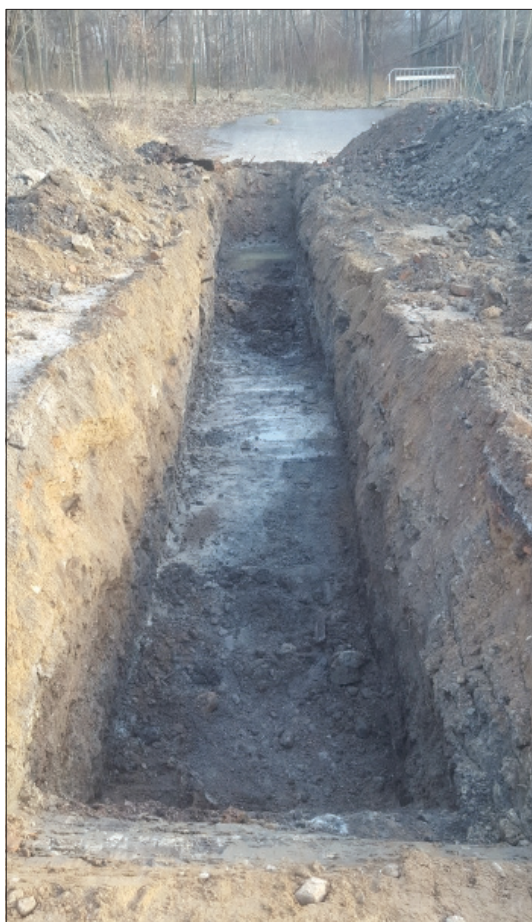
I schakt 3 framkom orörd mark på cirka 1,1–1,2 meters djup. Marken bestod av ett lager av vattenavsatt torvliknande bottenfällning med rikligt med trä och löv bevarat, och under detta framkom delvis blågrå lera och delvis grov grå och flammigt orange sand med rikligt med småsten och grus (figur 7). Lagren visar att schaktet är beläget i åns ursprungliga strandlinje. Delar av bottenfällningen, sanden och leran undersöktes med hacka och skårslev för att undersöka om fynd eller anläggningar förekom. Inget av intresse påträffades.

*Figur 7. Schakt 3 från söder. I botten av schaktet syns lera samt partier av sand med rikligt med småsten. Även rester av bottenfällningen till än skymtar i botten av schaktet. Foto Josefine Kennebjörk.*
