# Stadsgård och själagård

## Medeltida stenhus i Västerås

Kompletterande förundersökning och arkeologisk undersökning

Fornlämning Västerås 232:1, stadslager  
Kvarteret Hagbard  
Västerås domkyrkoförsamling  
Västerås kommun  
Västmanlands län  
Västmanland

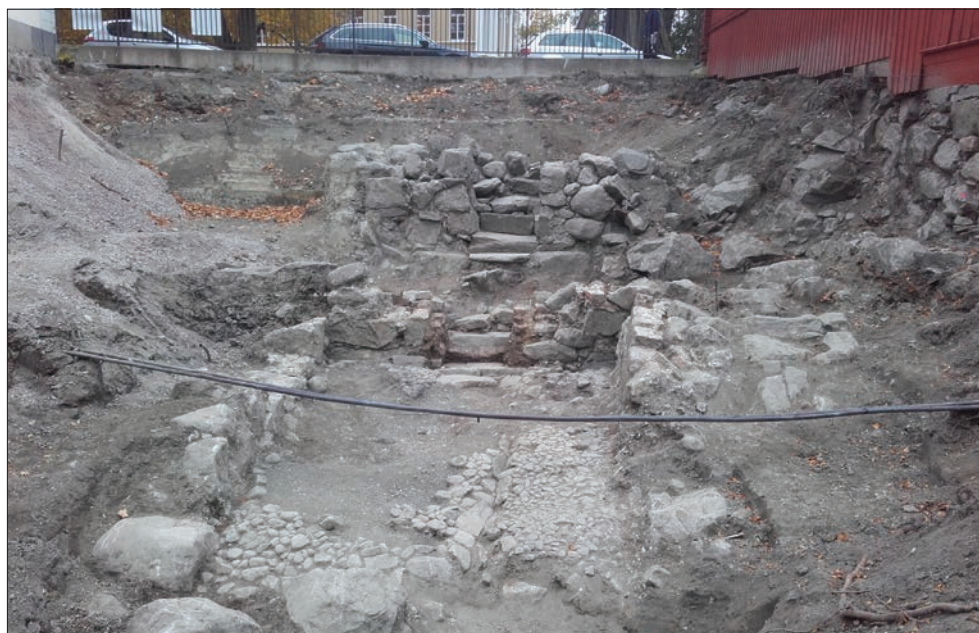
*I förgrunden ses källaren som sannolikt använts för förvaring av koppar och järn. Bakom källaren ses trapphuset med en trappa som ledde från nivån vid gatan och ner till källaren. Husen uppfördes under 1300-talet. Under 1600-talet täcktes husen över med jord och lera.*

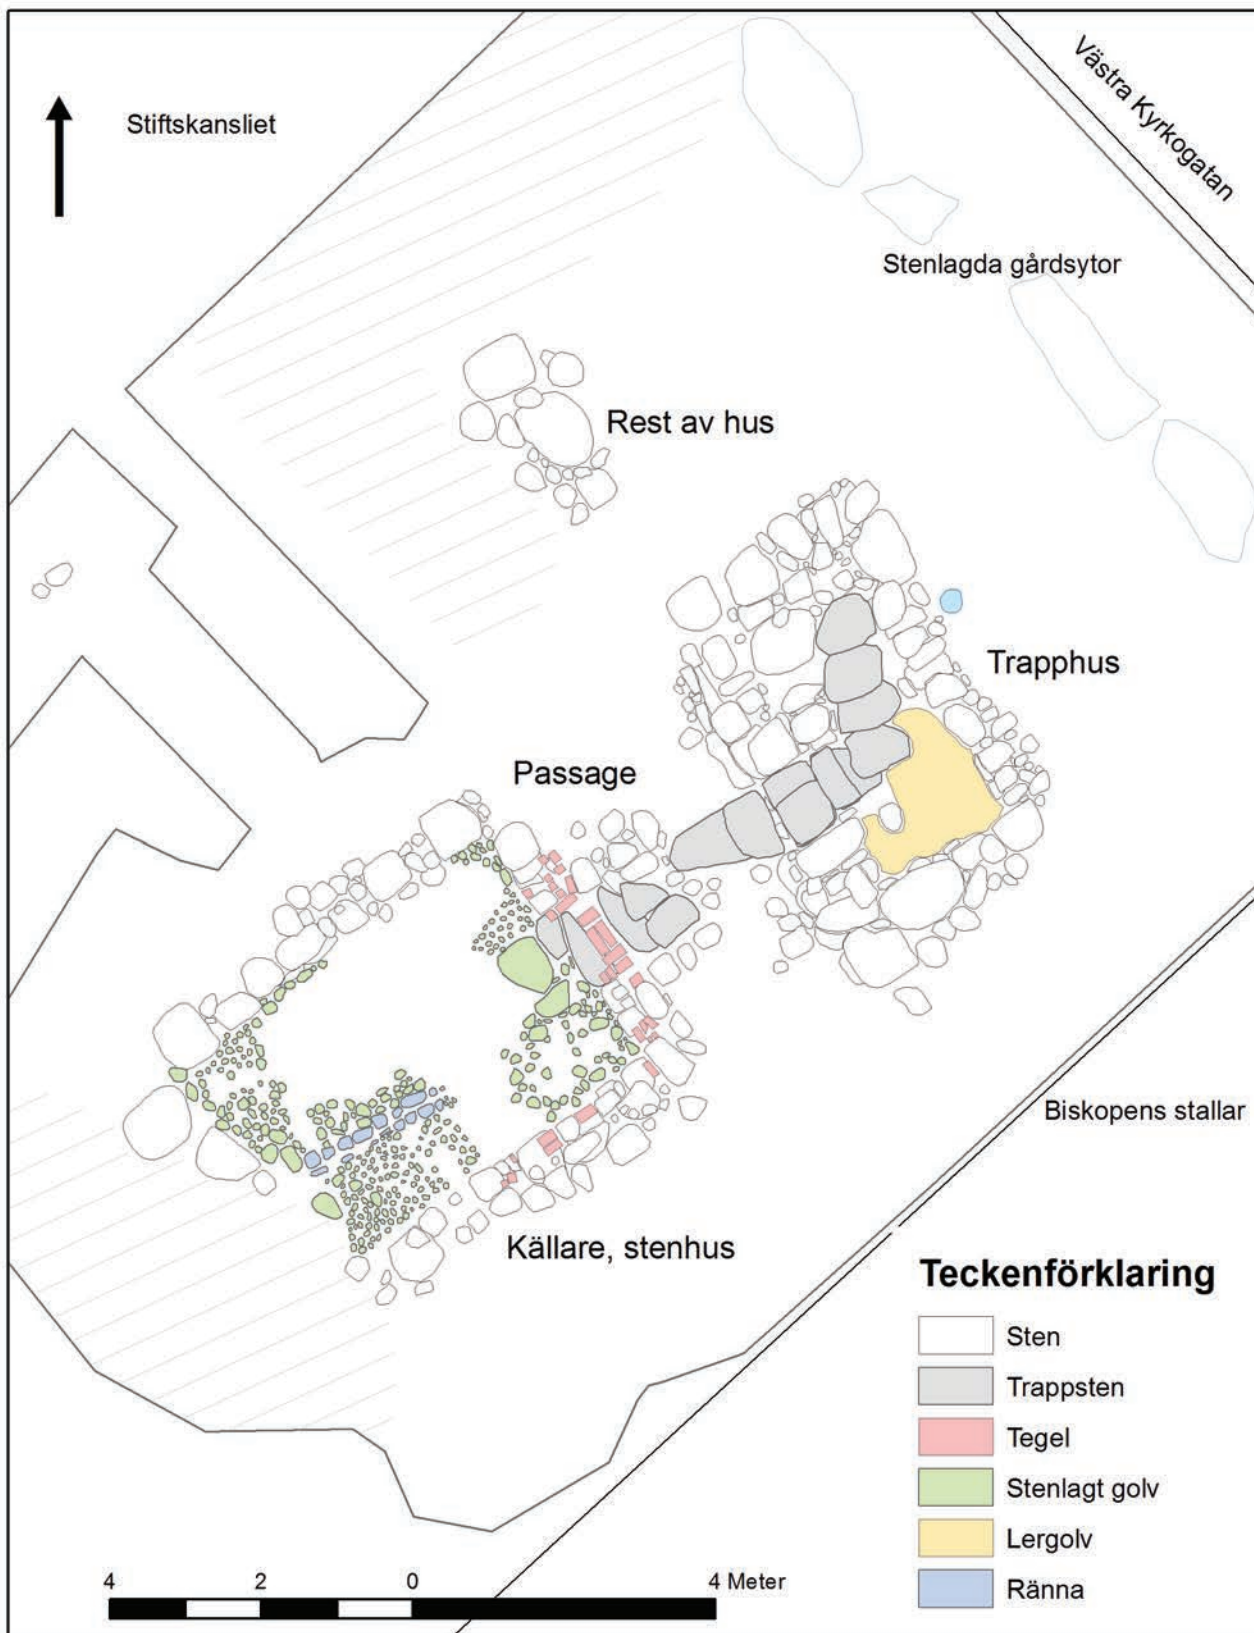
*Planritning över de medeltida husen. Här ses trapphuset med stentrappan, källaren och rester av ett annat hus. Svartån ligger till vänster om husen och Västra Kyrkogatan, på högre nivå, till höger om husen.*

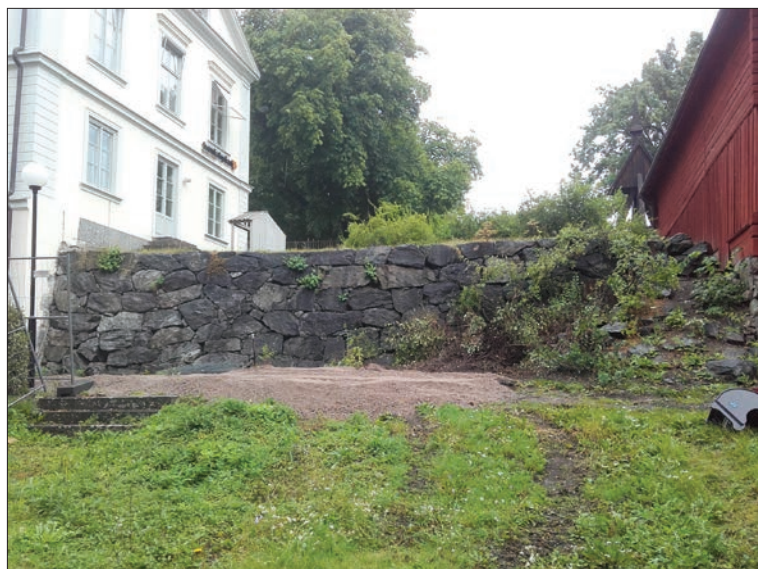
*Innan undersökningen påbörjades fanns en kraftig mur inom undersökningsområdet. Det visade sig att muren utgjort en västrvägg till ett av husen som dateras till 1700-talet. Bakom muren påträffades trappan som ses på bilden till höger.*

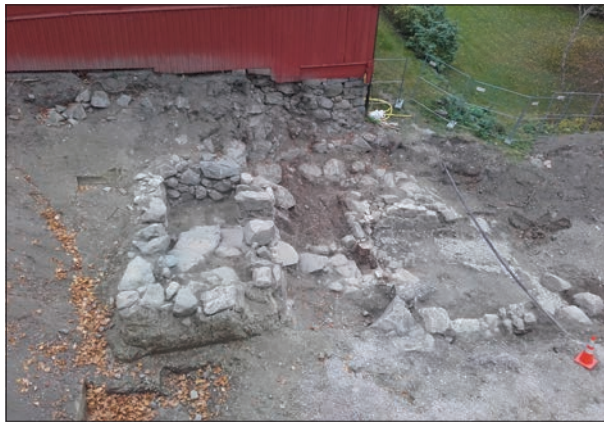
*Figur 9. Översikt över undersökningsområdet. Till vänster ses hus 1 och till höger hus 2. Den röda byggnaden är Biskopens stallar. Foto från nordväst.*

Lämningarna från den äldsta fasen omfattade tre medeltida hus som tillhörde delar av en gård (figur 9–11). Två av husen var förenade med en passage. Husen benämns hus 1, 2 och 3. Hus 1, nära den högre liggande gatan, har varit ett trapphus som ledde ner till en källare, benämnd hus 2, närmare Svartån. Det har varit stora topografiska skillnader i området. Topografin sluttar västerut ner mot Svartån (sektion 2, figur 12, se figur 8 för sektionens läge). Genom att bygga ett trapphus blev det möjligt att nyttja området som tomtmark och förbinda bebyggelsen invid gatan med källaren och området nära ån. Hus 1 och 2 var nedgrävda i leran i sluttningen. Hus 3 var fragmentariskt bevarat. I figur 11 ses hus 1–3, A10 (ett stolphål), A5 (en lera) och A7–9 (tre stenlagda ytor) som undersöktes i områdets östra del. Anläggningarna beskrivs närmare nedan. Trappan i hus 1 fanns i två underfaser. Här nedan redovisas först fas 1b som var yngst och därefter redovisas de fåtaliga spåren av den äldsta underfasen 1a av trappan.

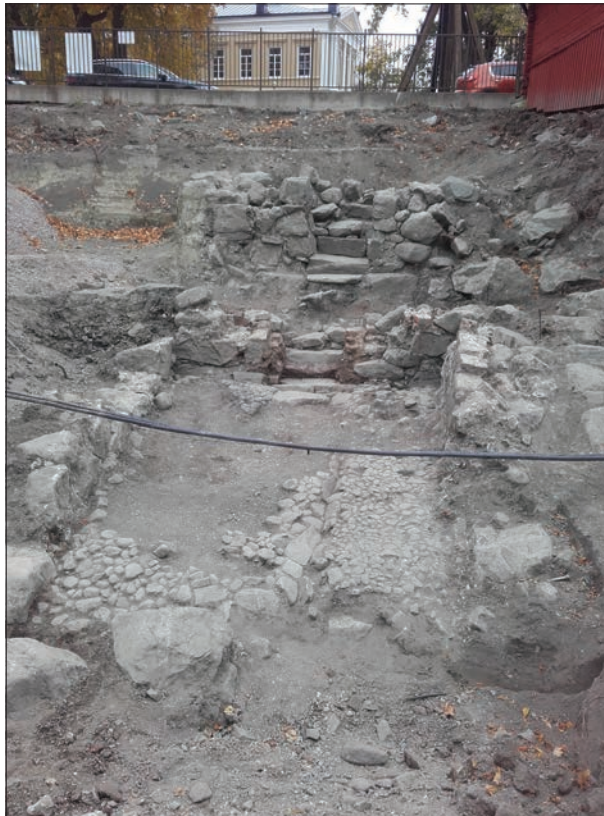
*Figur 10. Översikt över källaren, hus 2, i förgrunden och trapphuset, hus 1, där bakom. Källaren har haft ett stenlagt golv. En trappa gick mellan de två husen. Foto från sydväst.*

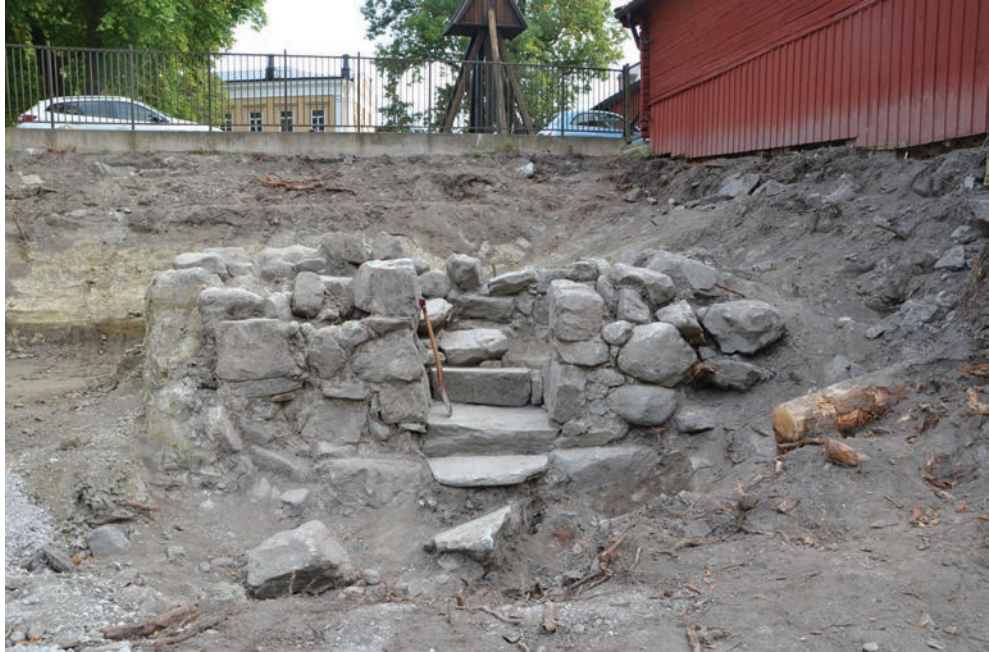
Figur 14. Hus 1. Huset dateras till senmedeltid. Det har varit ett trapphus och utgjort en förbindelse mellan gatan och hus 2, källaren, inne på tomten intill Svartån. Foto från sydväst.

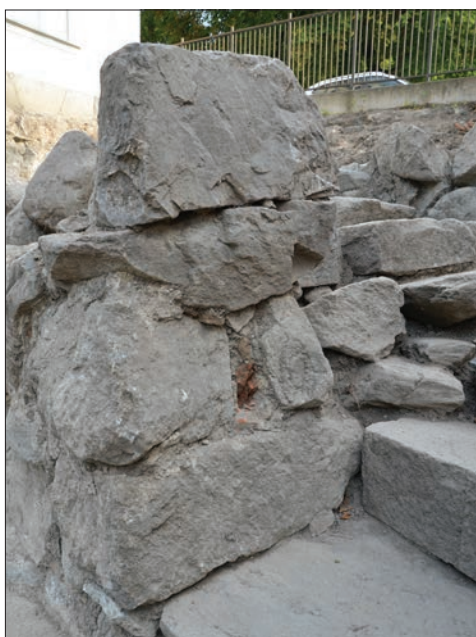
Figur 16. Detalj av öppningen i trappan i hus 1. I muren ses inmurat tegel, sannolikt har öppningen haft en tegelinfattning. Foto från söder.

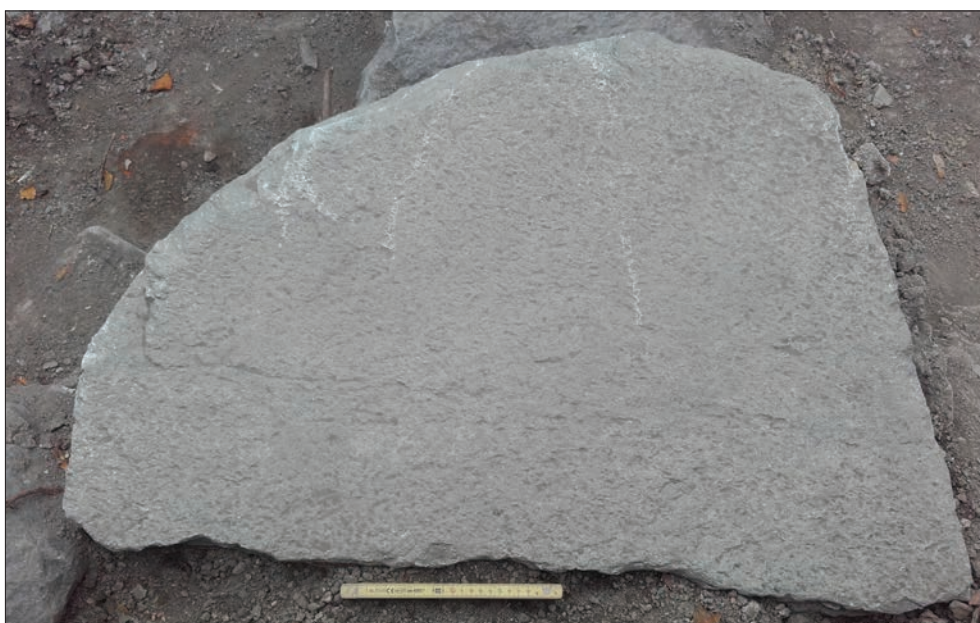
Figur 18. Närbild på trappstenen i hus 1 som var en återanvänd kvarnsten. Foto från nordöst.

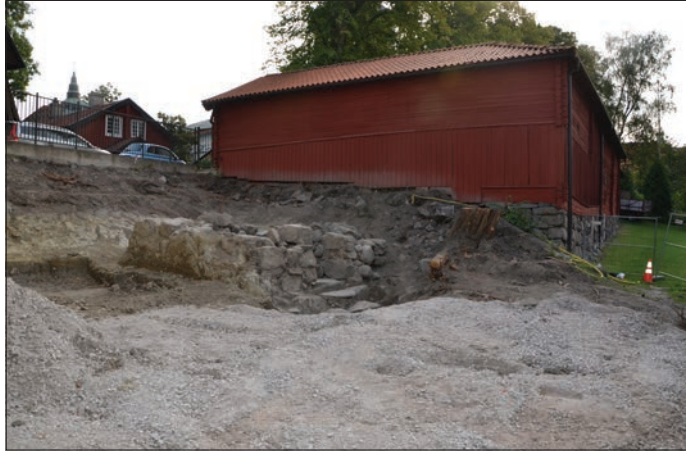
Figur 19. Översikt över trapphuset hus 1. Den röda byggnaden är Biskopens stallar som är uppförd på en stenmur. En stubbe, tillhörande en asp som sågades ner, ses till höger om stenhuset. Foto från nordväst.

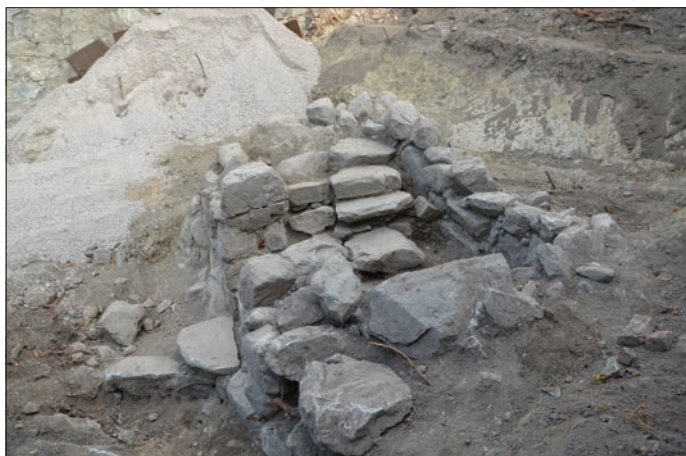
Figur 20. Hus 1 med trappan. I bakgrunden ses en grusbög som lagts upp för att stabilisera väggen i Stijfskansliet. Foto från söder.

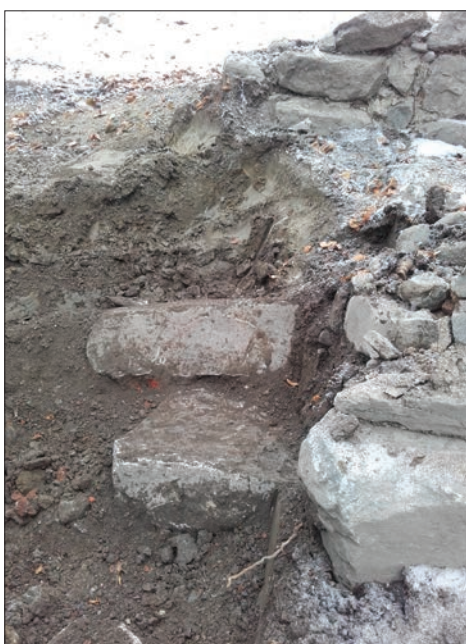
Figur 23. Då hus 1 revs framkom två trappstenar som kommer från en äldre skepnad, fas 1a, av trappan i huset (jfr figur 24). Foto från sydväst.

Figur 24. Hus 1 i fas 1a. Huset har varit ett trapphus. Två trappstenar, markerade med grå färg, kunde föras till denna äldsta skepnad av huset (jfr figur 23). I huset fanns ett lergolv. Huset hade samma väggar som i fas 1b och har utvändigt varit ungefär  $6 \times 3,4$  meter stort. Öster om huset fanns ett stolphål, A11. Skala 1:50.

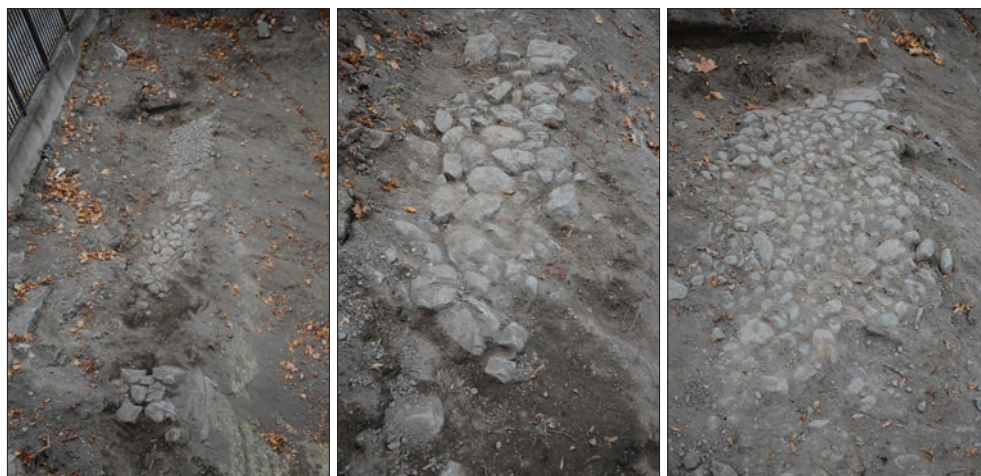
Figur 32. Översikt över de stenlagda ytorna på gården nära gatan. I förgrunden ses A9 och där bakom A8 och A7. Foto från nordväst.  
Figur 33. Närbild på stenläggning A8. Foto från nordväst.  
Figur 34. Närbild på stenläggning A7. Foto från nordväst.

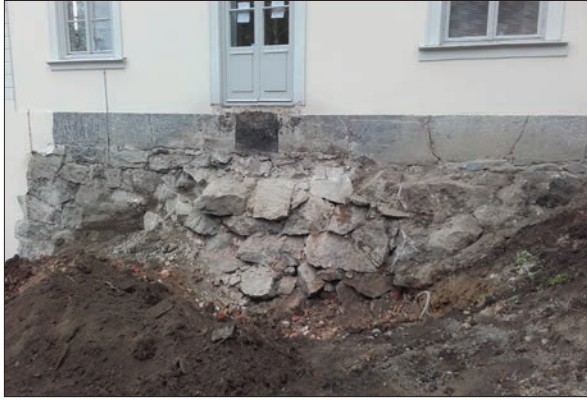
Figur 36. Stiftskansliet uppfördes på 1800-talet. Inmurat i grunden till Stiftskansliet fanns stenar som har varit grundstenar i hus 4:s nordvästra vägg. Foto från sydöst.

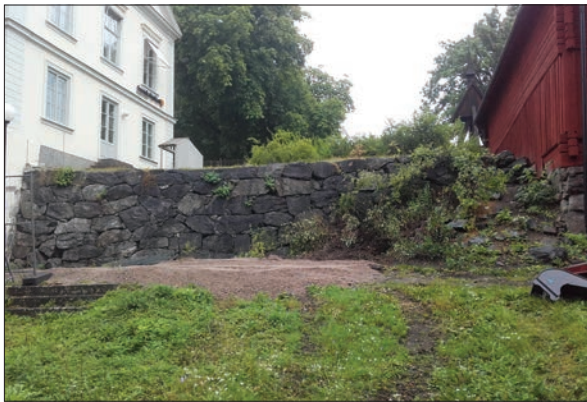
Figur 37. Muren, A3, sträckte sig mellan Stiftskansliet och Biskopens stallar. Muren har utgjort grundläggning till den sydvästra väggen i hus 4. Foto från sydväst.

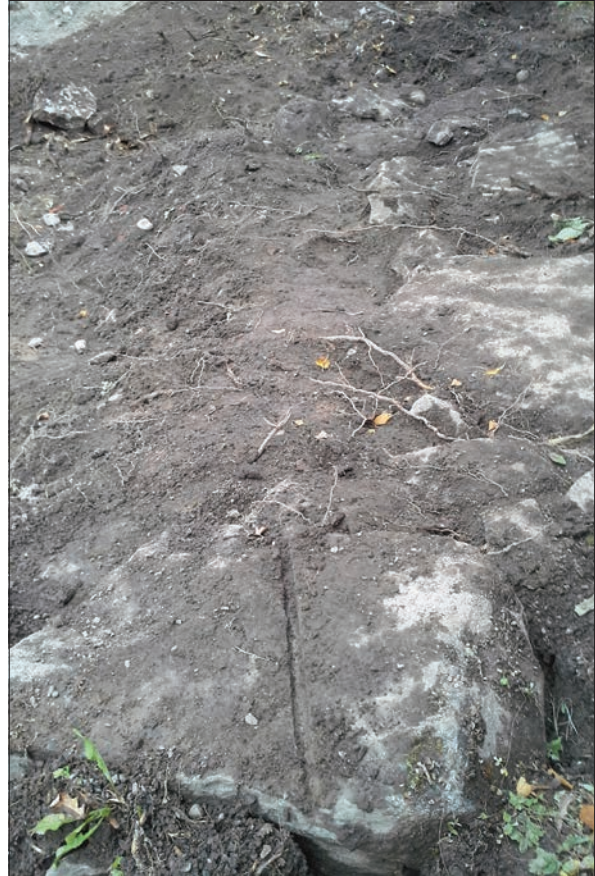
Figur 38. Del av A2, grunden till hus 4, som var uppbyggd av kraftiga stenar i storlek cirka 0,6–1,4 meter. I vissa av stenarna fanns skjut- och klyvsömmar, det vill säga hål borrade så att stenarna kunde skjutas sönder med kerutladdningar för att ge stenarna önskad storlek. Foto från sydväst.

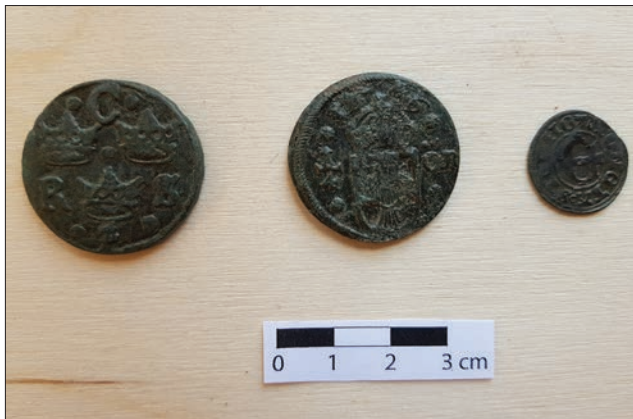
Figur 44. Tre mynt påträffades vid undersökningarna. Till vänster F1 och i mitten F2, två mynt slagna för drottning Kristina. Till höger ett mynt, F3, präglat i Erik den heliges namn ("SCS ERICVS"), men utgivet av Gustav Vasa. Mynten låg i fyllnadsmassorna intill hus 1.

Totalt påträffades tre mynt (figur 44, se även bilaga 4). Ett av mynten, F1, påträffades på en av grundstenarna i hus 1:s södra vägg. Det var slaget i drottning Kristinas namn. Väster om hus 1 i fyllnadsmassorna påträffades det andra lösfunda myntet, F2. Även detta var präglat för drottning Kristina och var ¼ öre. Årtalen var inte läsbara på dessa mynt. Väster om hus 1 i fyllnadsmassorna söder om passagen påträffades det tredje lösfunda myntet, F3. Myntet var präglat i Erik den heliges namn ("SCS ERICVS"), men utgivet av Gustav Vasa, det vill säga bestämmningen är Gustav Vasa. Det är en örtug utan år, men den är präglad cirka 1535–1540 i Stockholm. Örtugen motsvarade ½ öre från och med Gustav Vasa (Jonsson, mejl 2016-09-08; Ahlström, Almer & Hemmingsson 1976:57).

Präglingen var fläckvis synlig på åt- och frånsida. Ytan täcktes av ett skrovligt lerskikt med inslag av hårt sittande små gruskorn. Under framkom en korroderad grön korrosionsbeläggning med inslag av små upphöjda korrosionskrustor fläckvis över ytan.

Präglingen var synlig på åt- och frånsida. Ytan täcktes bitvis av ett tunt lerskikt. Ytan under var i bra skick utan inslag av korrosion.

Därefter bearbetades mynten försiktigt under mikroskop med hjälp av skalpell, bambustickor och penslar med syfte att avlägsna överflödiga korrosionsprodukter och förtydliga präglingarna.

Avslutningsvis ytskyddsbehandlades mynten med lite mikrokristallint vax som applicerades med en mjuk roterande gethårstrissa.

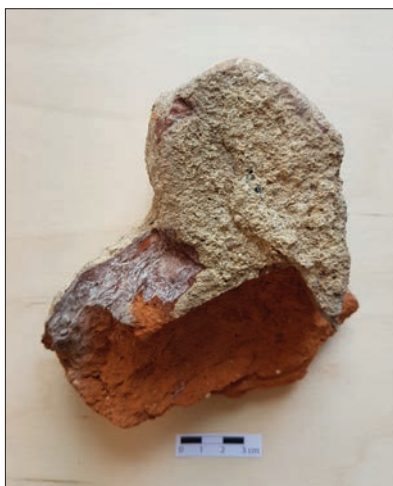
Figur 45. En del av ett formtegel, F17, som troligtvis kommer från en gotisk valvribba, påträffades vid schaktningen.

En del av ett formtegel, F17, i rödbrännande lergods som kan vara del av en gotisk valvribba, påträffades som lösfynd vid schaktningen (figur 45). Murbruk på formteglet visar att den har varit infogad i en byggnad, men vi vet inte i vilken byggnad som den har suttit.

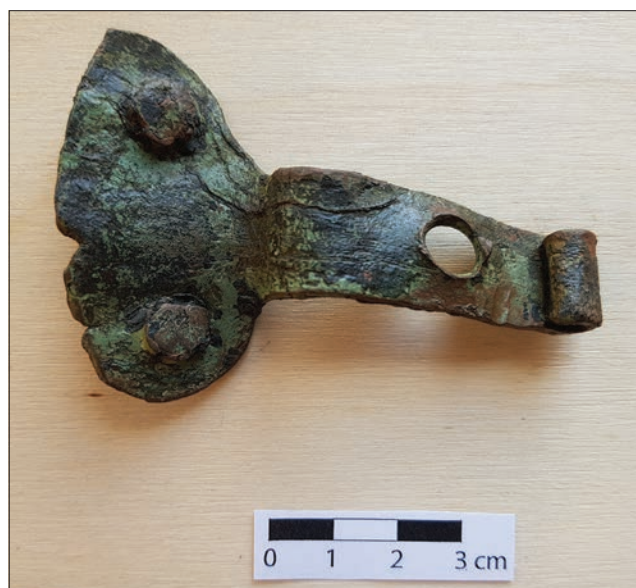
Figur 47. Ett beslag i kopparlegering, F46, som troligtvis har suttit på en kista, påträffades mellan stenarna på golvet i hus 2.

Mellan golvstenarna i hus 2:s östra del påträffades ett beslag i kopparlegering, F1 (figur 47, se även bilaga 5). Beslaget hade en längd av cirka 8,8 cm. Troligtvis har beslaget suttit på en kista. I fyllnadsmassorna i hus 2 påträffades yngre rödgoods – det var delar av fyra olika grytor, F2–5 (figur 47). Keramiken är av den typ som var vanlig under 1600-talet.

Ytan täcktes fläckvis med ett lerskikt blandad med små gruskorn. Ytskiktet uppvisade tendenser till avflagnande. Den rödbruna metalliska ytan syntes bitvis. Partier med en ljusgrön, tunn och porös korrosions fanns både på fram- och baksida. Ytan var småskrovlig och bitvis syntes partier med en mörkgrön småskrovlig korrosionsbeläggning.

Därefter bearbetades föremålet försiktigt under mikroskop med hjälp av skalpell, bambustickor och penslar med syfte att avlägsna överflödiga korrosionsprodukter och förtydliga eventuell dekor.

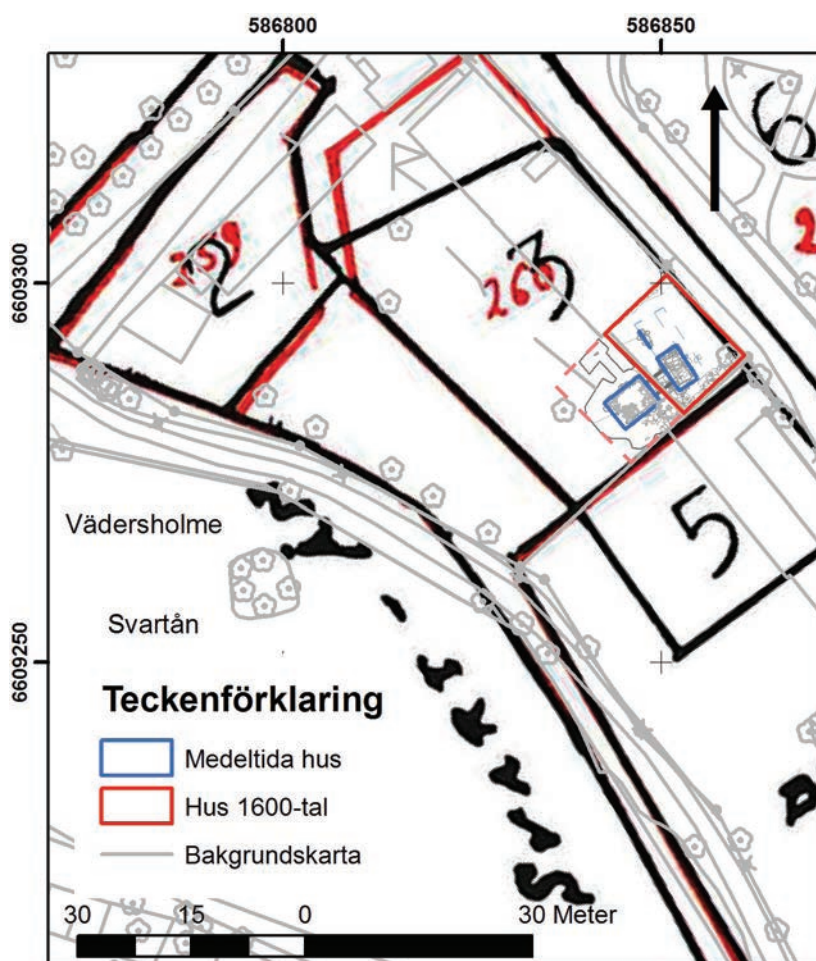
Figur 56. Rektifierad karta som visar de undersökta husen och Sven Olssons rekonstruktion av den senmedeltida tomt 3 i området. Tomt 3 var cirka  $47 \times 30$  meter stor. Skala 1:1 000.

I samband med rapportarbetet rektifierades Olssons rekonstruktion av de medeltida tomterna i området i förhållande till undersökningsområdet och de undersökta husen (figur 56). Den medeltida tomtgränsen rektifierades mot den befintliga tomtgränsen invid gatan, men vi vet inte om tomterna har sträckt sig ut i nuvarande gatan. Undersökningen gjordes på tomt 3, det var den tomt som såldes av Finn Jönsson och den var cirka  $47 \times 30$  meter stor, det vill säga cirka  $1\,410\text{ m}^2$ . Det kan jämföras med att den yta som undersöktes var cirka  $20 \times 15$  meter stor, det vill säga  $275\text{ m}^2$ , vilket innebär ungefär 20% av hela den medeltida tomt 3.

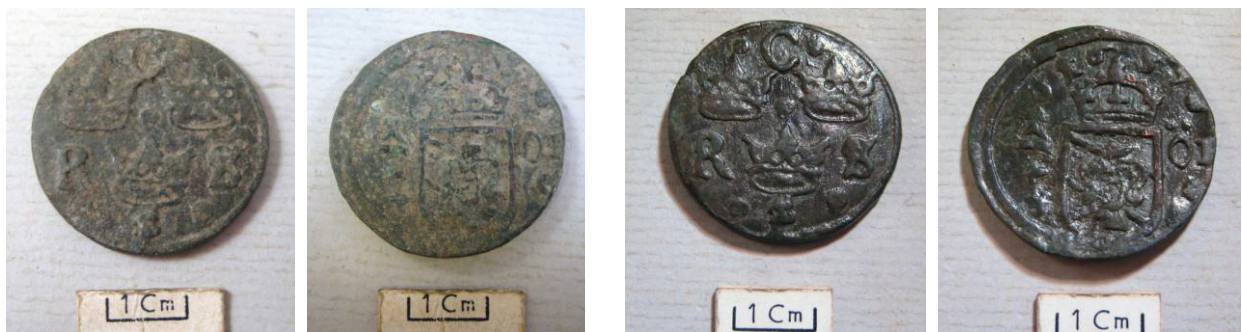
**F1** Koppar. Drottning Kristina ¼ öre, årtal ej läsligt. Vikt 12 gram.  
Diameter 30 mm. Fyndplats: Fyllnadsmassorna i A4, på syllsten i södra väggen.

Präglingen var delvis synlig innan konservering på åt- och frånsida. Ytan täcktes fläckvis med lera blandad med små gruskorn. Under framkom en grön och jämn yta, där den metalliska kopparytan syntes fläckvis.

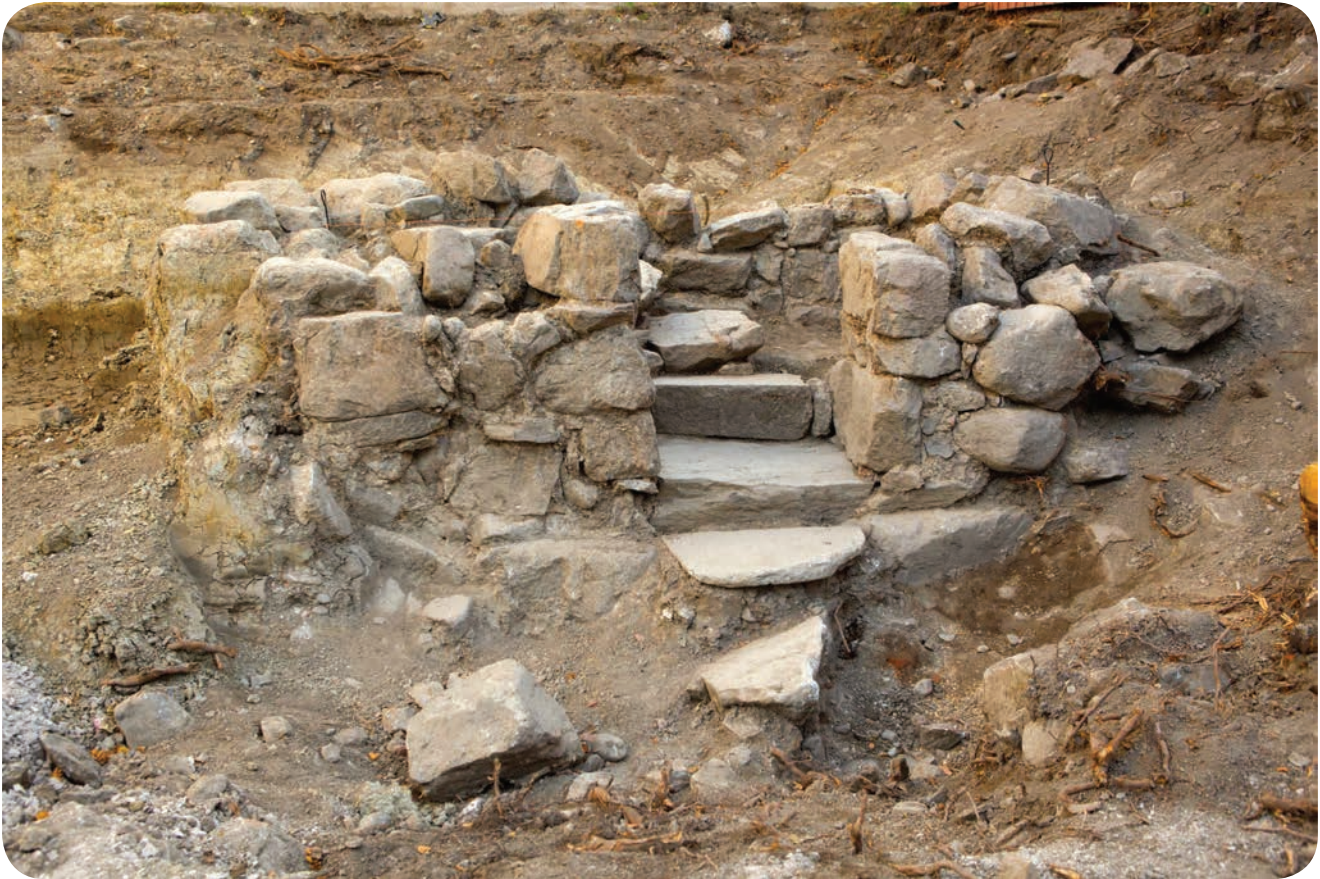
Översikt som visar stenhuset med trappan. Trappan mynnade ned till gården där det bl.a. fanns ett medeltida stenhus med ett stenlagt golv.

Under augusti och september månad undersöks området närmast Västra Kyrkogatan. Där framkom ett stenhus som var ca 4x6 meter stort. Längs med byggnadens långsida, ned mot Svartån, framkom en trappa som ledde in i byggnaden och fortsatte ut ur byggnadens nordöstra del. Det har varit stora to-

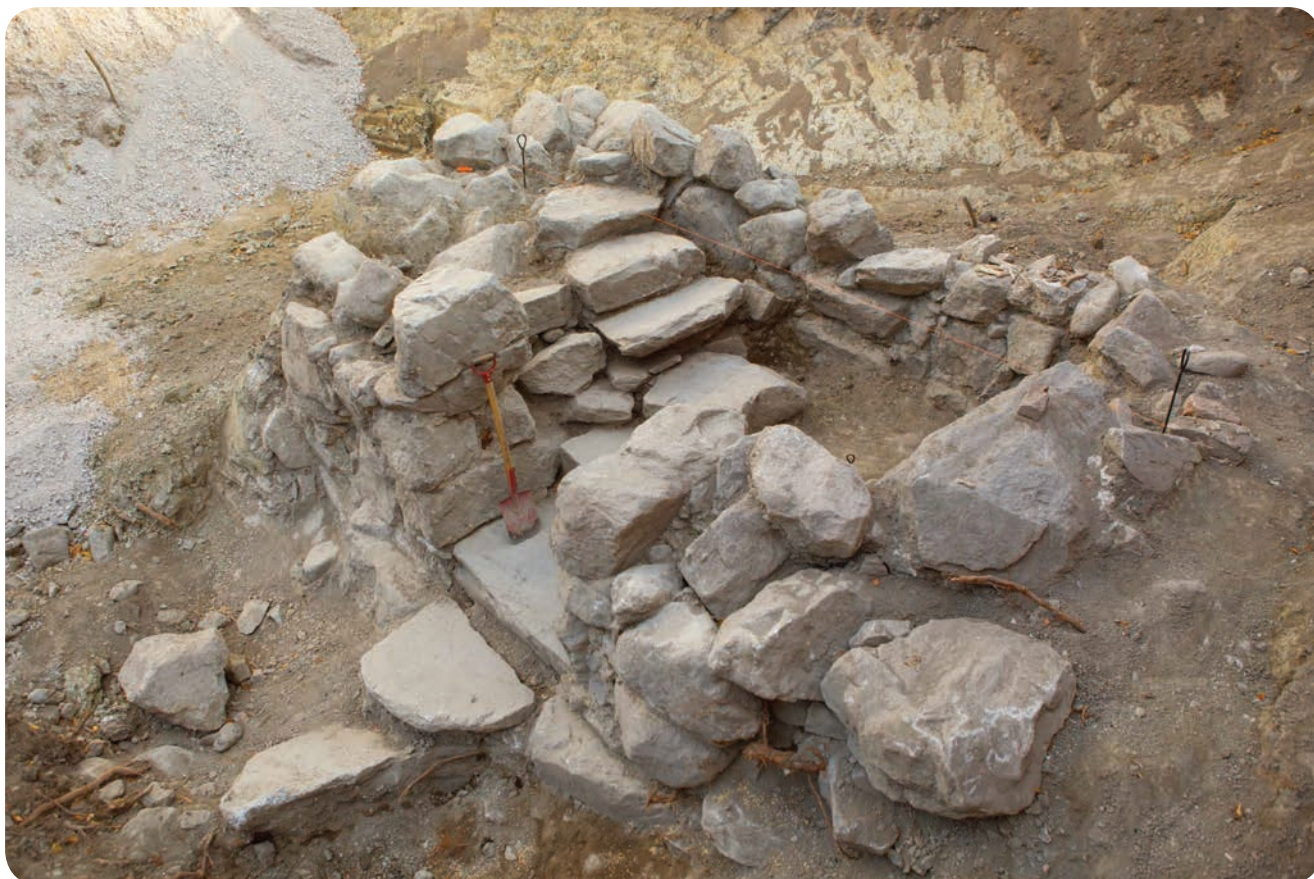
Detalj som visar trappan i stenhuset. I trappan har samolikt kanik Finn Jönsson och själaprästen Narve Peterson gått under 1400-talet.

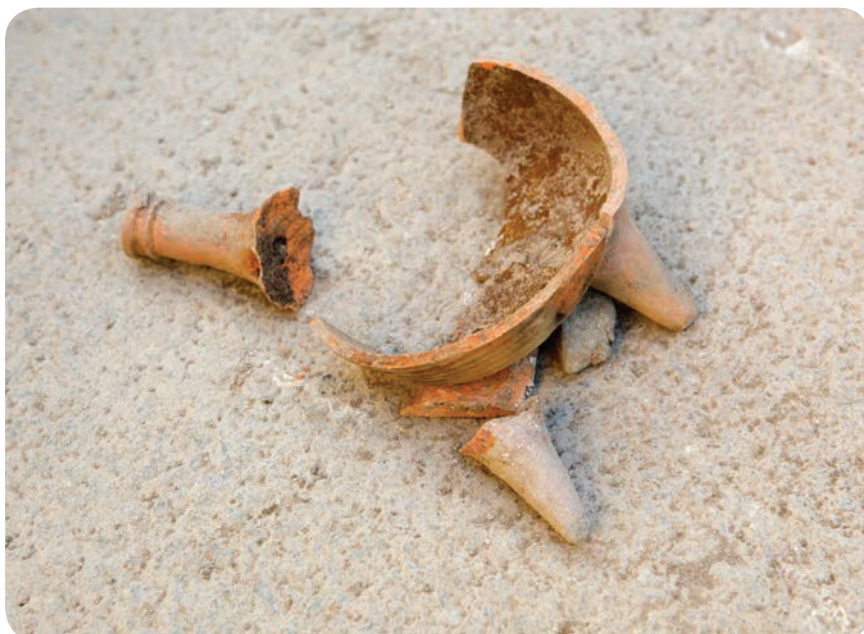
Keramik, så kallat yngre rödgods. Här ses delar av en trefotsgröta som ställdes på glöden och i den kokades mat. Krukan har haft tre fötter och ett handtag.

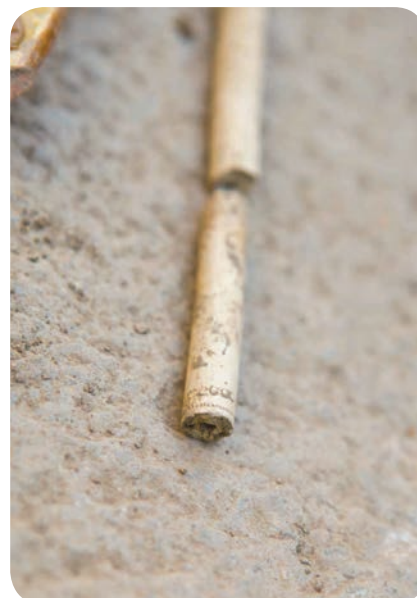
Del av skaftet till en kritpipa med rullstämpeldecor. På 1600-talet ansågs det hälsosamt att röka och på apoteken fanns speciella rökrum.

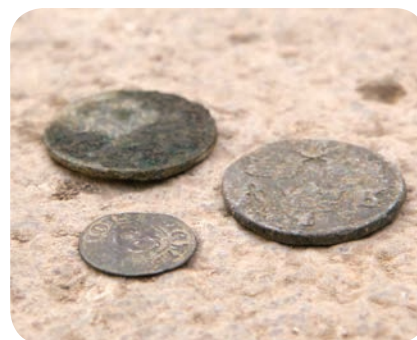
Tre mynt. Det lilla är slaget i Erik den Heliges namn och har inskriften SCS ERICVS, men var utgivet av Gustav Vasa och var en örtug präglad ca 1535–1540. De två andra mynten är slagna för drottning Kristina och var 1/4öre. Mynten har inskriften RCS och har tre kronor.
