Odlingslager i Skälby

Schaktning för elkabel

Arkeologisk undersökning i form av schaktningsövervakning

Fornlämning Västerås 743:5, 743:7 och 743:9
Västerås 2:50
Lundby socken
Västerås kommun
Västmanlands län
Västmanland

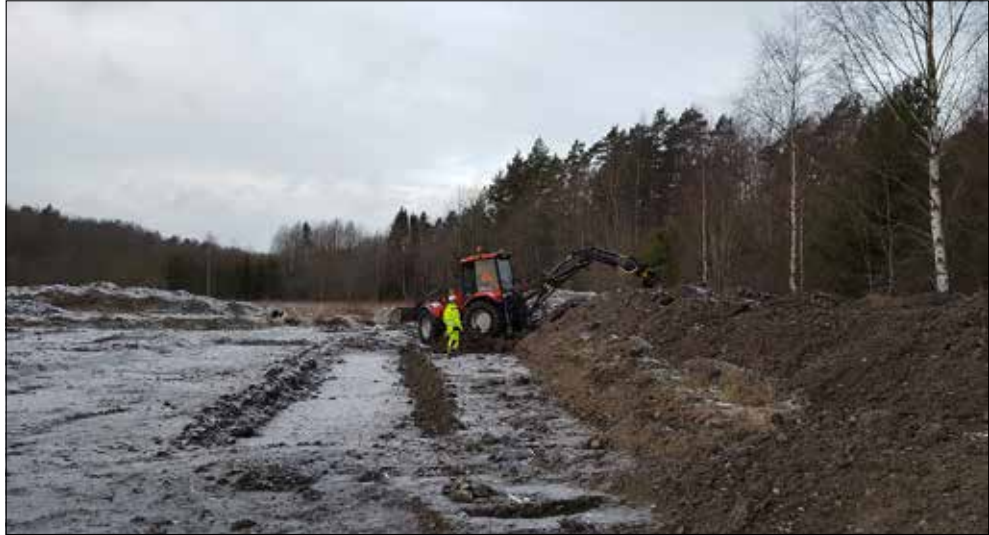
Figur 4. Schaktningsövervakningens södra del anslöt till en tidigare utförd arkeologisk undersökning.

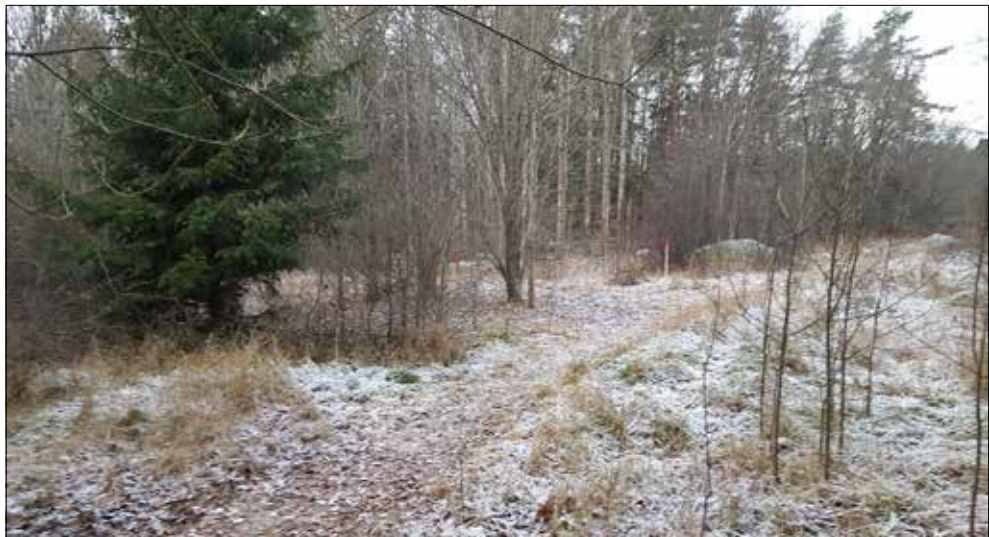
Figur 5. Del av ledningssträckan före schaktningsarbetet.

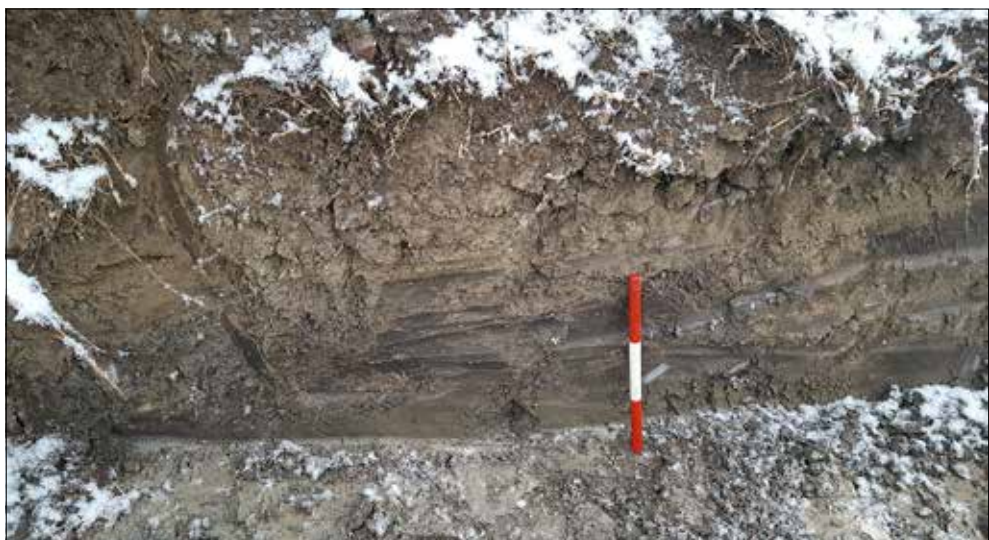
Ett mörkgrått odlingslager (Fredrik Larsson, muntlig uppgift) som Arkeologerna delundersökte vid en tidigare undersökning 2018 återfanns inom schakt 1. Lagrets tjocklek uppgick till 0,20 meter. I det efterföljande schakt 2 hittades inget odlingslager. Lagrets gräns finns således någonstans mellan schakt 1 och schakt 2, i det granbevuxna skogs-partiet. Det exakta avslutet på lagret har inte kunnat dokumenteras.

Figur 6. Odlingslagret i schakt 1.

| Schaktnr | Längd (m) | Bredd (m) | Djup (m) | Beskrivning | Undergrund |
|---|---|---|---|--|---|
| 1 | 8 | 1,40 | 0,50 | 0,20 m matjord. 0,20–0,25 m ner grått kulturpåverkat lerlager. Bevuxen äldre åkermark. | Lera |
