# Tillgänglighetsanpassning i centrala Norrköping

Arkeologisk undersökning i form av schaktningsövervakning

L2009:7173, stadslager  
Norrköpings stad  
Norrköpings kommun  
Östergötlands län  
Östergötland

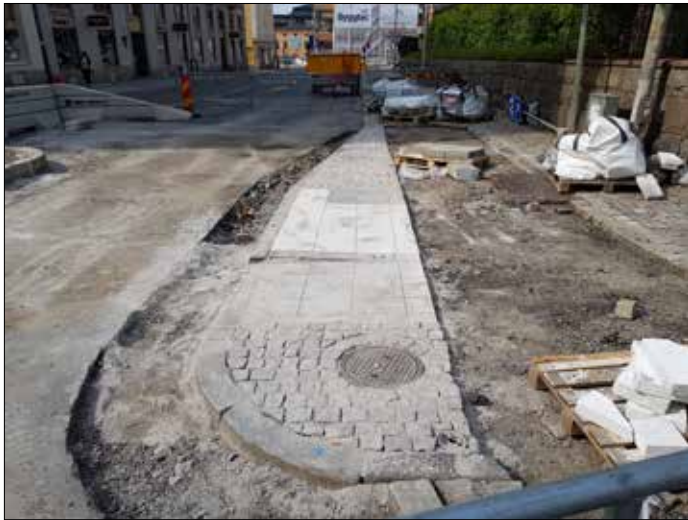
Figur 4. Östra delen av undersökningsområde 2 vid korsningen Gamla Rådstugugatan-Prästgatan. Foto från söder.

Undersökningsområde 2 är beläget i korsningen Gamla Rådstugugatan-Prästgatan, sydväst om Hörsalsparken nedanför ett mindre höjdparti i öster. Totalt berördes cirka 190 m<sup>2</sup>. Även här begränsades markingreppen till byte av marksten, samt att asfalt skars bort för att lägga marksten. Inget av antikvariskt intresse påträffades.

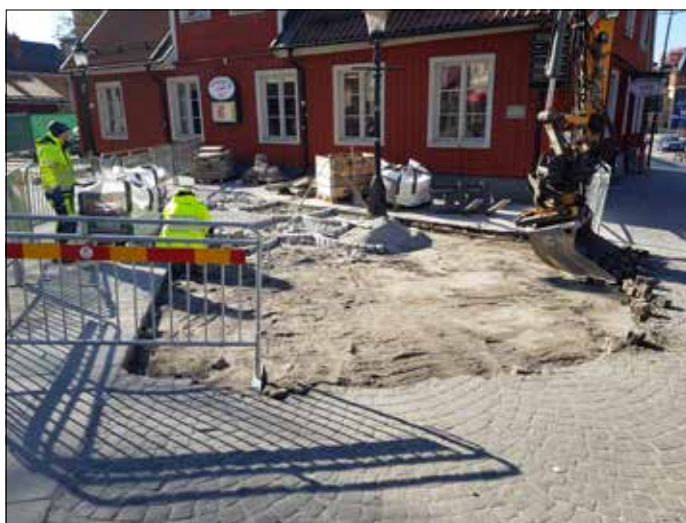
Undersökningsområde 3 är beläget inom Skvallertorget på det höjdparti som löper längs med Motala ströms norra strand och berörde cirka 400 m<sup>2</sup>. Till största del bestod markingreppen även här av att lyfta marksten och lägga ny på befintligt sättsandslager.

*Figur 6. Sydöstra delen av undersökningsområde 3. Foto från nordöst.*

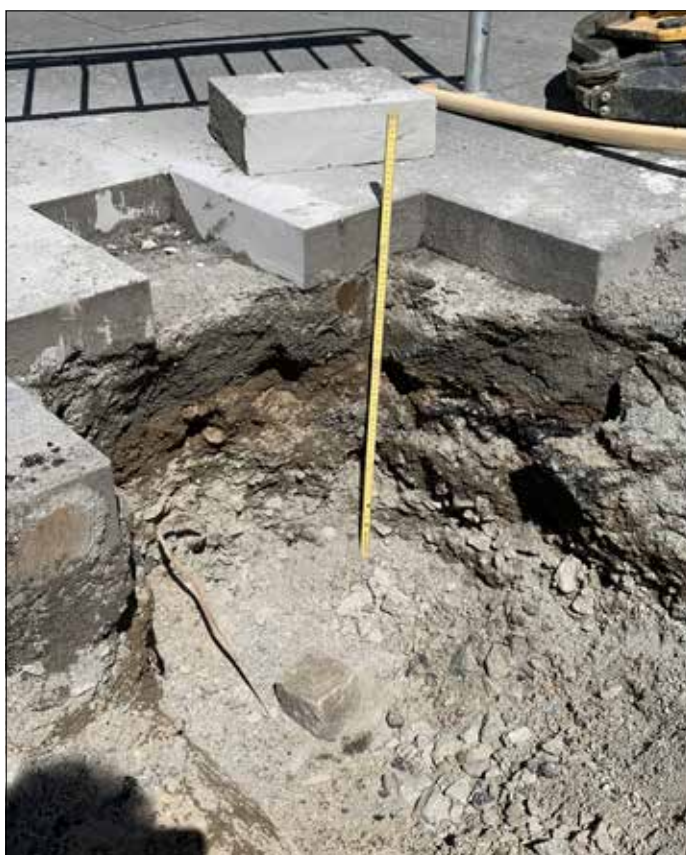
*Figur 7. Schakt 2 vid Skvallertorget. Foto från sydväst av Mattias Johansson.*

För schakt 2 upptogs totalt en yta om cirka 2,0×1,8 meter, inom vilken en fördjupning grävdes om 1,0×0,75 meter till ett djup av 0,6 meter. Under markstenen (0,1 meter) framkom 0,15 meter av homogen kompakt grå sand följt av 0,05 meter homogen kompakt brun sand. Därunder 0,1 meter av asfaltsbitar under vilken ett 0,2 meter tjockt lager av omrörd mörkbrun sand med småsten, grus och enstaka tegelskärivor framkom. Samtliga lager bedöms vara sentida.
