# Kabelschakt vid Risinge gamla kyrka och Gomma

Arkeologisk undersökning i form av schaktningsövervakning

Fornlämning L2011:8161 och L2008:3029  
Risinge 1:48 och Gomma 1:10  
Risinge socken  
Finspångs kommun  
Östergötlands län  
Östergötland

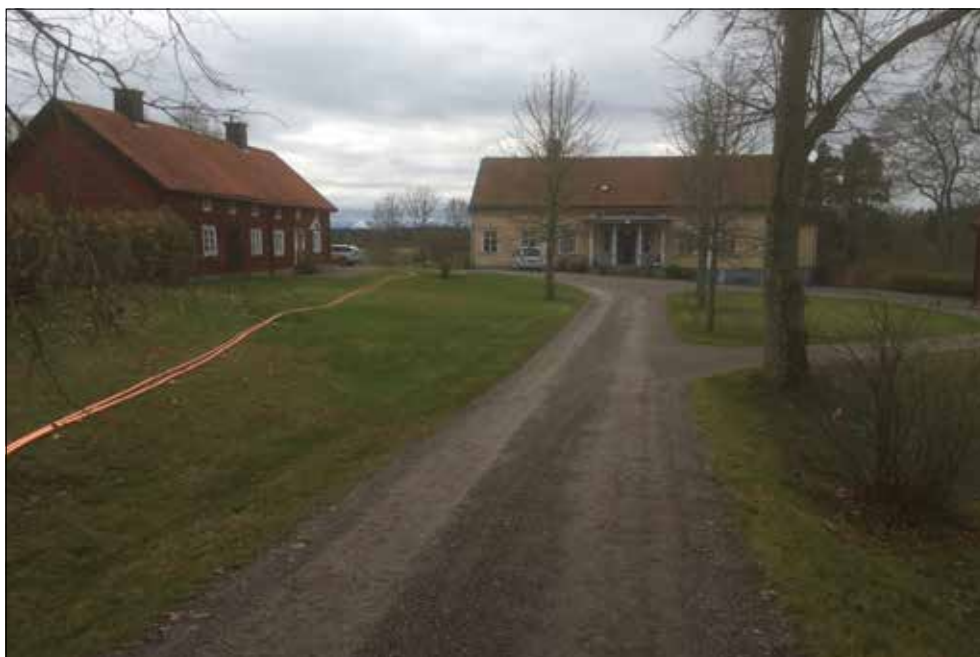
*Figur 3. Prästgården vid Risinge gamla kyrka. Schaktet grävdes till vänster i bild framför den röda flygelbyggnaden. Foto från norr.*

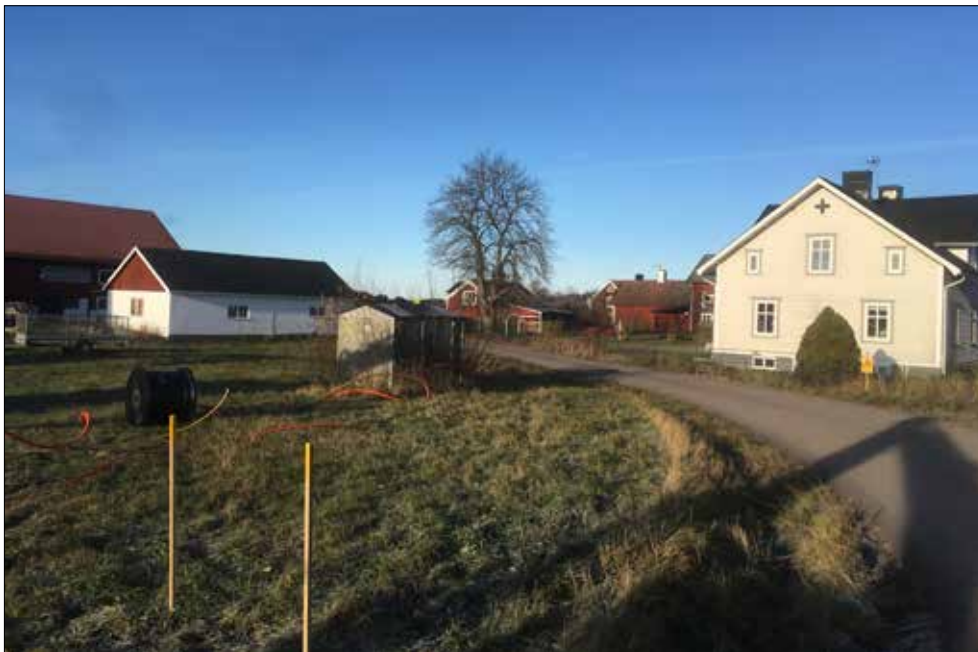
Figur 4. Byn Gomma från sydväst. Båda schakten gick längs med vägen.

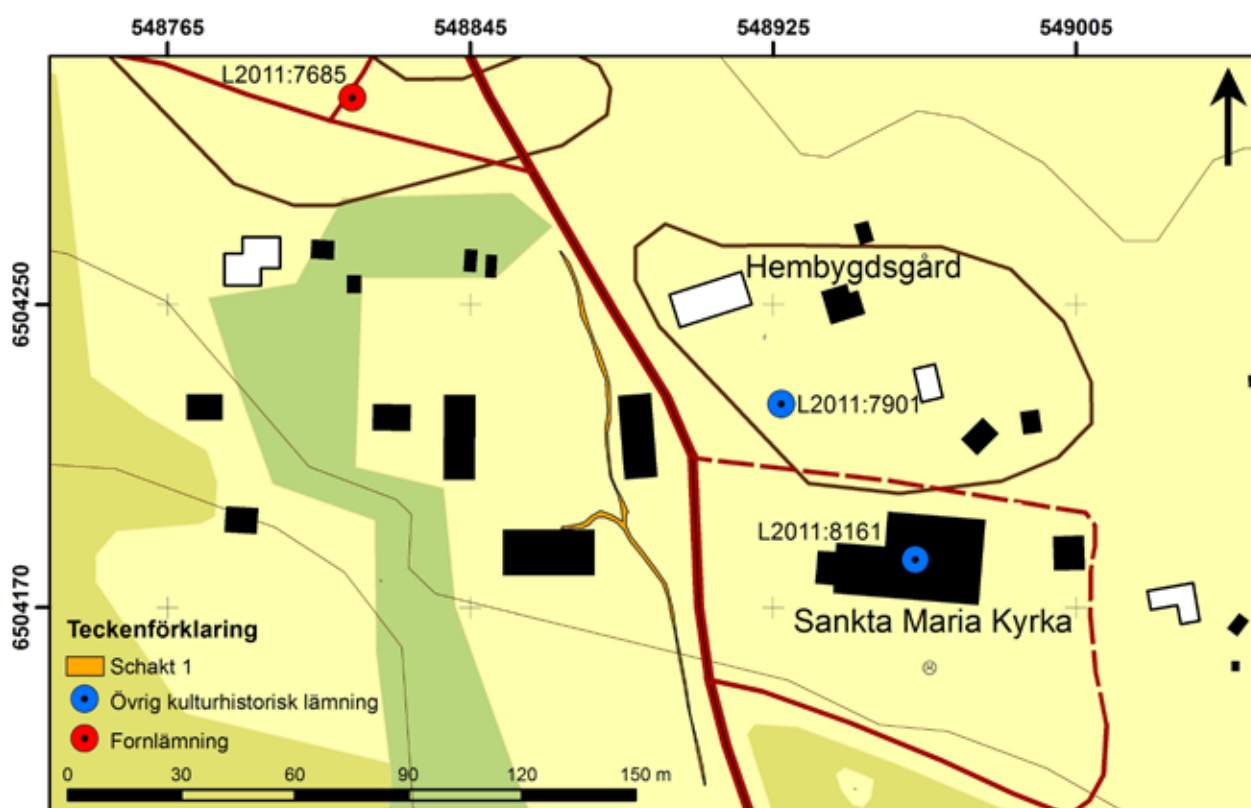
Fältarbetet började vid prästgården utanför Risinge gamla kyrka, vid norra änden av tomten (figur 5). Ett 0,2 meter brett kabelschakt (schakt 1) grävdes med maskin längs med häcken söderut. Schaktet passerade väster om prästgårdens östra flygelbyggnad och korsade en grusgång. Sedan förgrenade det sig, och ett 15 meter långt sidoschakt grävdes åt väster mot huvudbyggnadens ingång, där bredbandskabeln skulle ansluta till prästgårdens internetuttag. Huvudschaktet fortsatte sedan söderut över gräsmattan söder om prästgården, längs med häcken i öster, tills södra änden av tomten nåddes. Totalt var schaktet 165 meter långt. Djupet var planerat till 0,5 meter, men blev grundare på vissa ställen där urberg påträffades – framför allt i området kring husen där det ibland framkom bara några centimeter under markytan.

Figur 5. Schakt 1 med de lämningar som finns i området. Utdrag ur Fastighetskartan. Skala 1:2 000.

Inget av antikvariskt intresse hittades i schakt 1. Under grässvålen kom några decimeter matjord och sedan naturlig, ljusbrun lera. Mycket rötter påträffades bland träden längst i norr, och bland byggnaderna i mitten av sträckan dök urberget upp på flera ställen i schaktet.

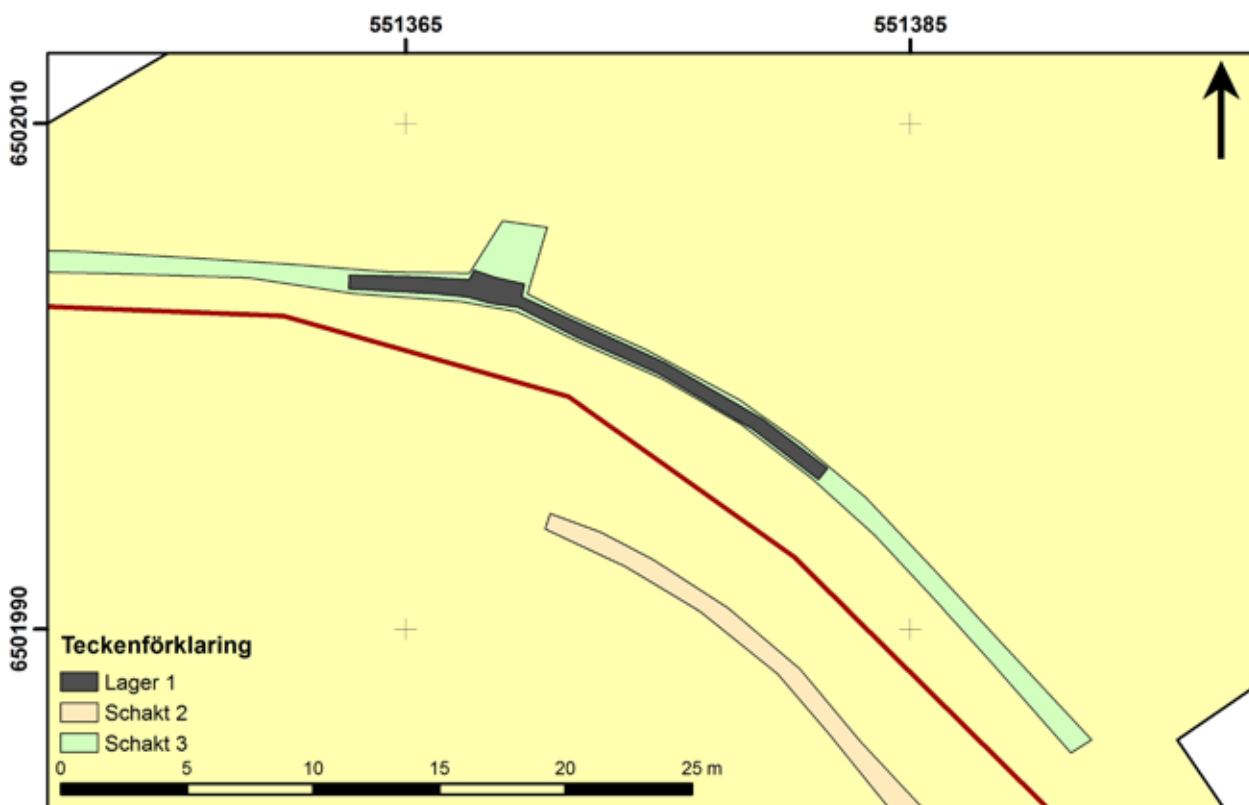
I södra delen av schakt 3, hittades ett kulturlager, kallat lager 1 (figur 7). Det var svart till färgen och innehöll mycket eldpåverkade raseringsmassor såsom tegel, småsten, kol och sot. Lagret var tjockt och lerigt och hade ingen tydlig struktur utan bedömdes som påfört. Det breddde ut sig över ett 19 meter stort område i NV-SÖ riktning. Det upptog hela schaktets bredd i NÖ-SV riktning. Vid brunnsschaktet syntes det dock att lagret fortsatte in under asfaltsvägen i SV och mot NÖ sträckte det sig som mest 1 meter. Lagret var i genomsnitt 0,05 meter tjockt. Det innehöll mycket få fynd. De som framkom var i form av modernt glas och porslin vilket antyder att lagret var yngre än 1850.

Figur 7. Raseringslagret utbredning i schakt 3. Utdrag ur Fastighetskartan. Skala 1:300.
