Schaktning i kvarteret Kapellhorvan

Arkeologisk undersökning i form av schaktningsövervakning

Fornlämning L2009:7173
Kapellhorvan 9
Norrköpings stad
Norrköpings kommun
Östergötlands län
Östergötland

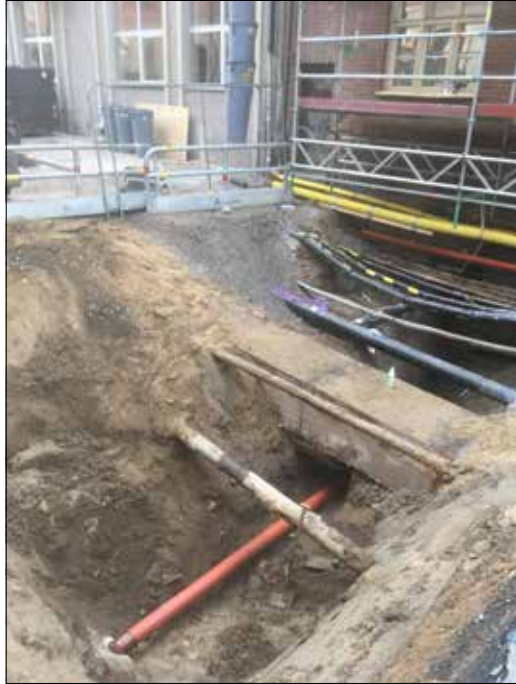
Figur 4. Schakt 1. Foto från nordöst.

Alla schakten visade sig endast innehålla moderna fyllnadsmassor och diverse ledningar. I schakt 1 framkom i västra delen av schaktet den stora betongkulverten för fjärrvärme som hittades vid undersökningen i augusti. Öster om denna fanns rör för bland annat gas och dagvatten (figur 4).

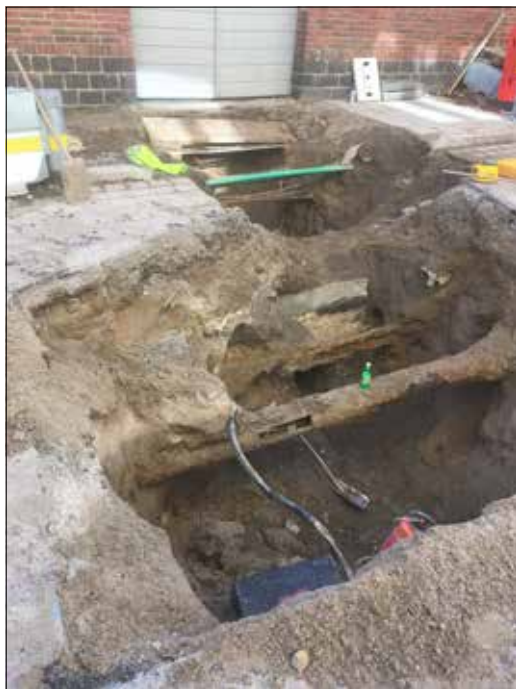
Figur 5. Schakt 2. Foto från norr.

Även i schakt 2 påträffades en betongkulvert som löpte i öst-västlig riktning längs med gatan. Söder om denna, under trottoaren, fanns stora mängder mindre ledningar för bland annat el. Ute i gatan hittades större rör för gas och dagvatten (figur 5).

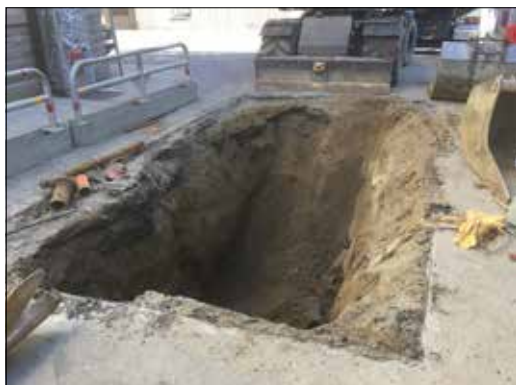
Figur 6. Schakt 3 från sydväst.

I schakt 3, som låg mitt i gatan, påträffades inte lika många ledningar. Men i botten fanns ett dagvattenrör och hela schaktet var fyllt med moderna fyllnadsmassor av ljusbrun sand (figur 6).
