En ny GC-väg utmed väg 67/70

Sträckan Sala–Kumla kyrkby och Kumla kyrkby–Ransta

Arkeologisk utredning etapp 1

Väg 67/70
Sala och Kumla socken
Sala kommun
Västmanlands län
Västmanland

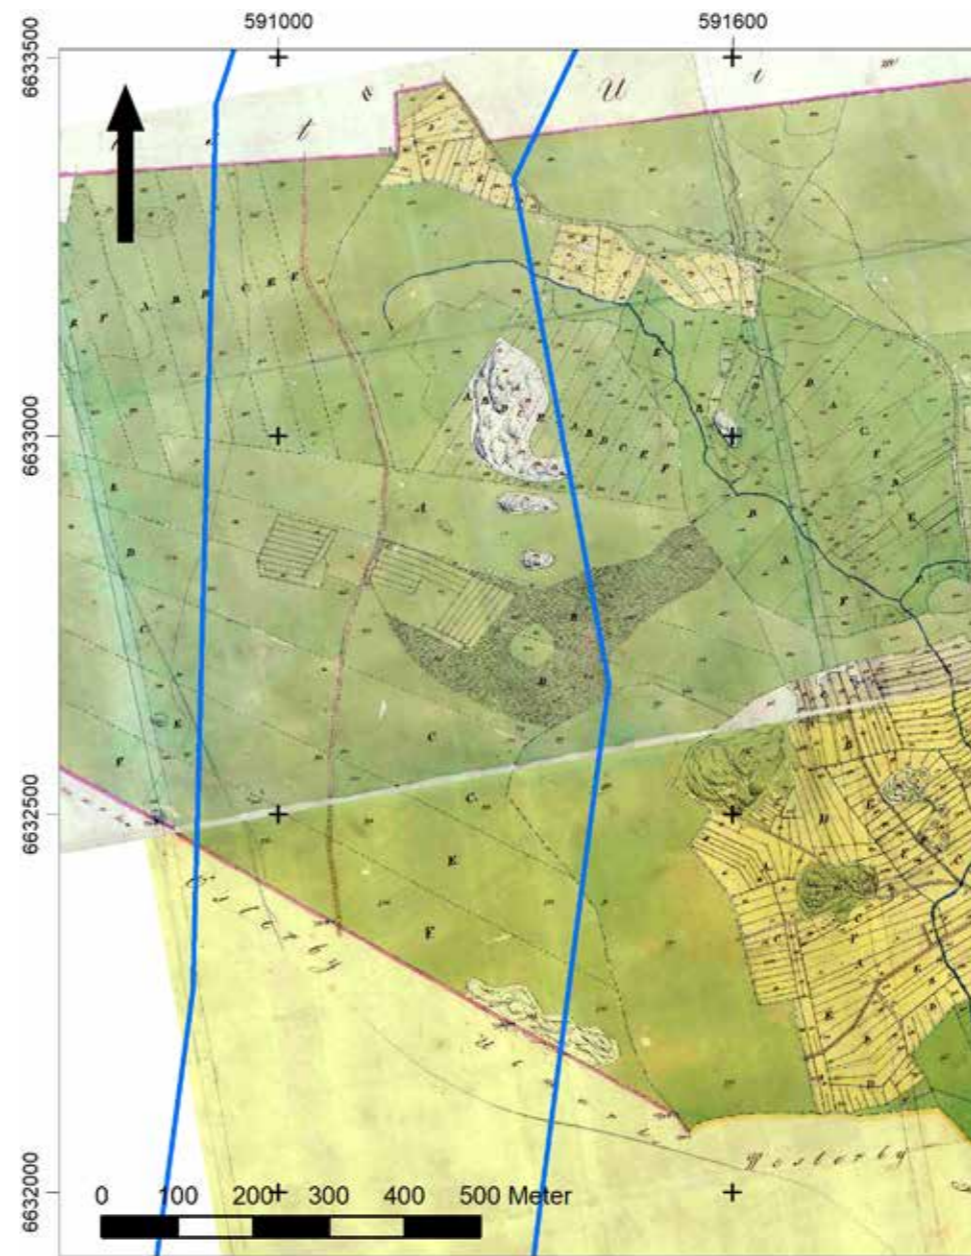
Figur 6e. Detalj ur storskifteskartan från 1824 över Fastbo ägor över platsen för torpet. Skala 1:10 000.

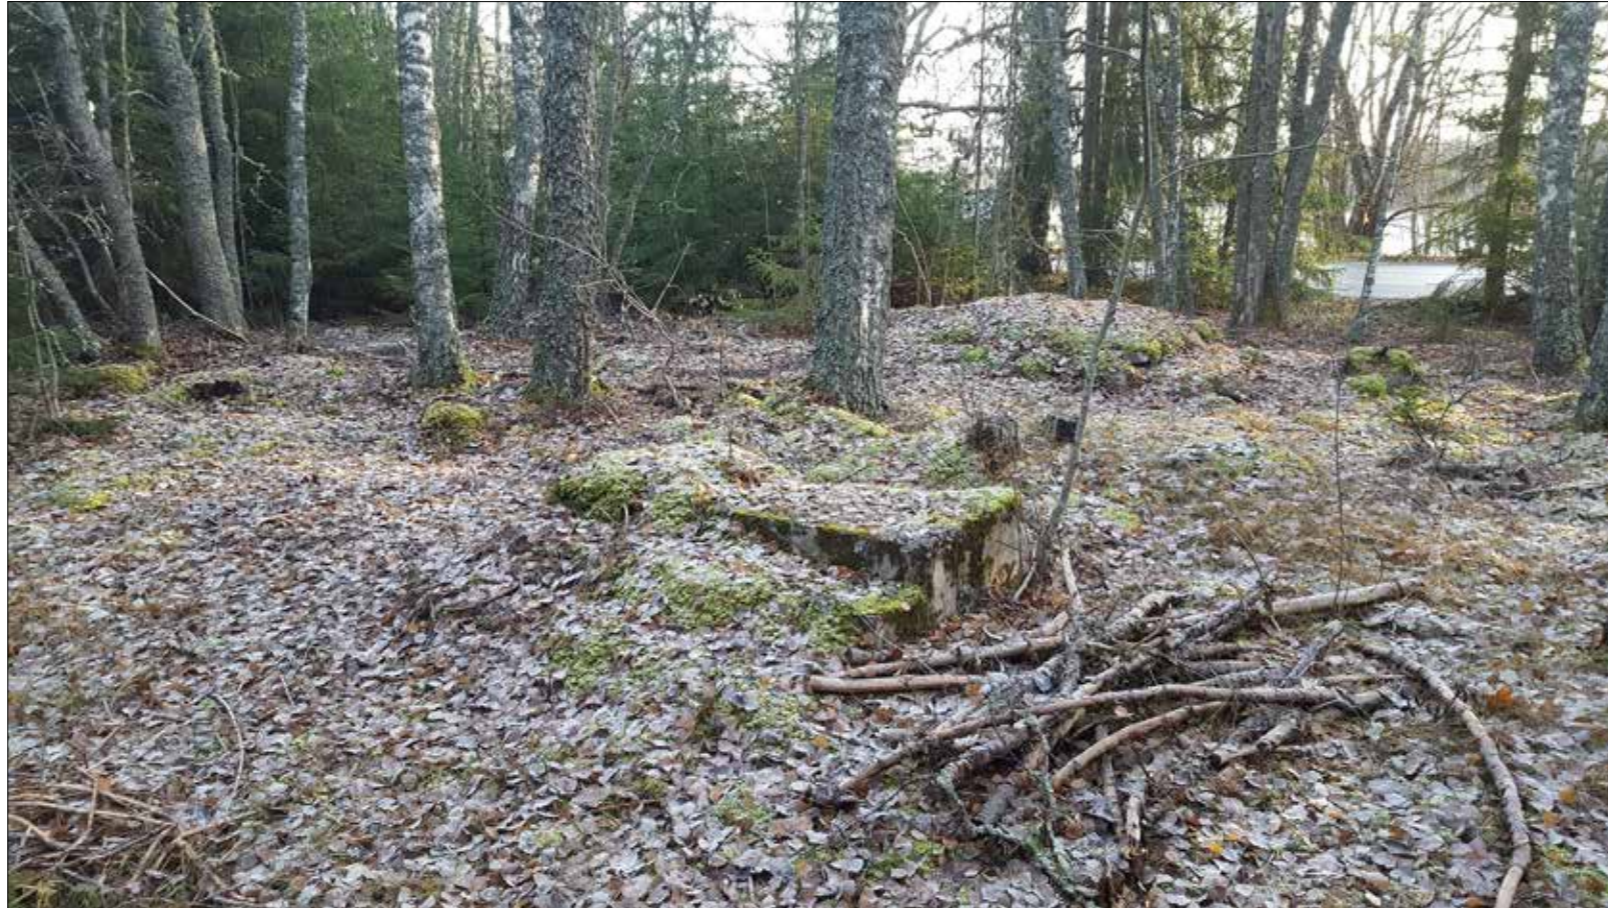
*Figur 7. Husgrunden objekt 27 (L2003:1819)
från sydöst.*

27	L2003:1819 (Kumla 137:1)	Husgrund	KMR, avmätning av Sör Husta 1724 och 1764, Klockargården 1864, häradsekonomiska kartan 1905–11	Ny bedömning efter utredningen: Övrig kulturhistorisk lämning. Tidigare: Möjlig fornlämning.	Ur KMR: Torplämning. Ny beskrivning efter utredningen: Husgrund, 8×7 m stor (N–S). Syllstensgrund, syllar saknas i N och S, av 0,5–0,7 m stora stenar. Spismursröse i östra långsidan 2×2,2 m stort och 0,8 m högt. I västra långsidan är en betongtrappa.	1850–1900-tal	Enligt kartstudie belagd efter 1850.	Ingen åtgärd.	60 möh
28	–	Möjlig boplatz	Inventering, häradsekonomiska kartan, Fastighetskartan, jordartskartan (SGU), strandförskjutningskartor (SGU).	Möjlig fornlämning	40×35 m stor (N–S) stor relativt stenfri yta. Skyddat läge i östsluttning. Sandig/grusig jordart.	Neolitikum/äldre stenålder	Topografiskt sett ett bra läge för boplatz/aktivitet under neolitikum	Utredning etapp 2.	60 möh

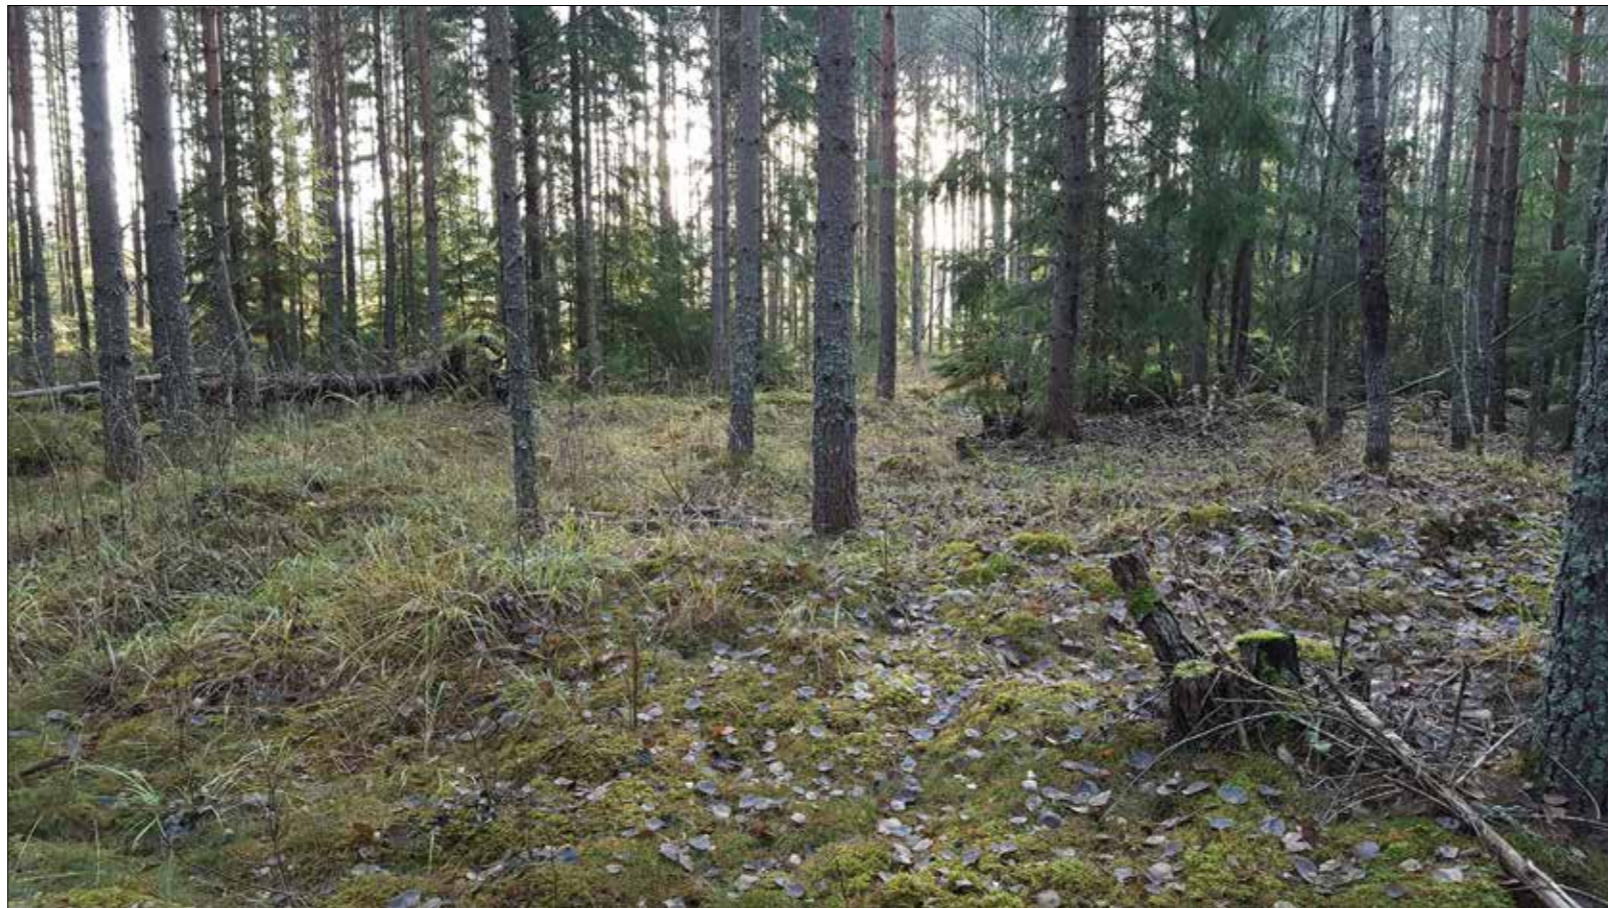
*Figur 8. Kolbotten objekt 21 (L2020:931)
från söder.*

21	L2020:931	Kolningsanläggning	Inventering, avmätningar av Sörhusta 1762, Klockargården 1877 och häradsekonomiska kartan 1905–11.	Övrig kulturhistorisk lämning	Kolbotten efter resmila, rund, 10 m i diameter. Omgiven av en vall, 1,0 m bred och 0,5 m hög. Genom kolbotten löper hjulspår (SV–NO).	Troligen 1800–1900-tal.	Baserat på när närmast belägna bebyggelse etableras enligt studerade kartor.	Ingen åtgärd.	55 möh
22	L2003:797 (Kumla 68:1)	Naturföremål/-bildning med bruk, tradition eller namn	KMR	Övrig kulturhistorisk lämning	Ur KMR: Stensoffa, vilesten, 1,5 m l, 1 m br och 0,8 m h. Utformad som en soffa med ryggstöd i ett block, som kilats ur ett större block. Förr när man gick mycket och bar tunga bördor, var detta ett frekventerat rastställe.	1900-tal.	Består av block med borrhår.	Ingen åtgärd.	55 möh
23	–	Möjlig boplatz.	Inventering, Fastighetskartan, jordartskartan (SGU), strandförskjutningskartor (SGU).	Möjlig fornlämning	50×35 m (Ö–V) stor yta. Till synes stenfri yta vid foten av åsen. Dock norrläge och lerig jordart.	Neolitikum/bronsålder.	Topografiskt sett ett bra läge för boplatser, strandbunden aktivitet under neolitikum och bronsålder.	Utredning etapp 2.	55 möh

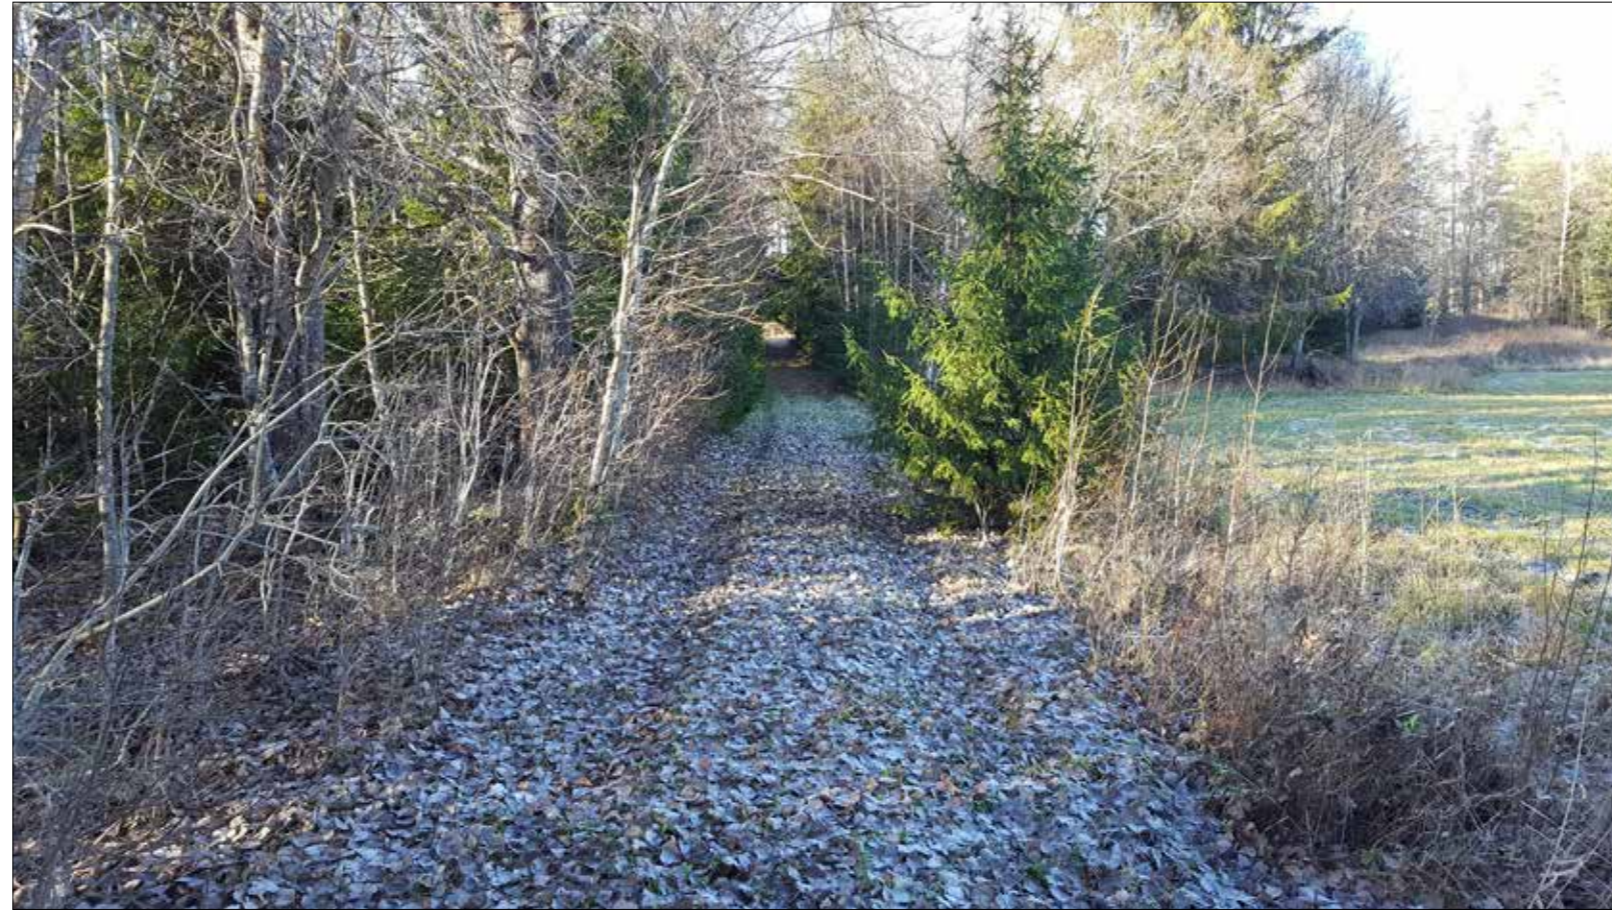
Figur 12a. Färdvägen objekt 35 (L2020:927).

35	L2020:927	Färdväg	Inventering, avmätningar av Fastbo 1824, 1827 och häradsekonomiska kartan 1905–11.	Övrig kulturhistorisk lämning	Vägbank, 360 m lång (NV–SÖ), 2 m bred, 0,2 m hög bank i västra delen, mot öster plan. Ställvis dike. Två synliga hjulspår. Fortsätter åt Ö.	1850–1900-tal	Förekommer inte före häradsekonomiska kartan.	Ingen åtgärd.	55 möh

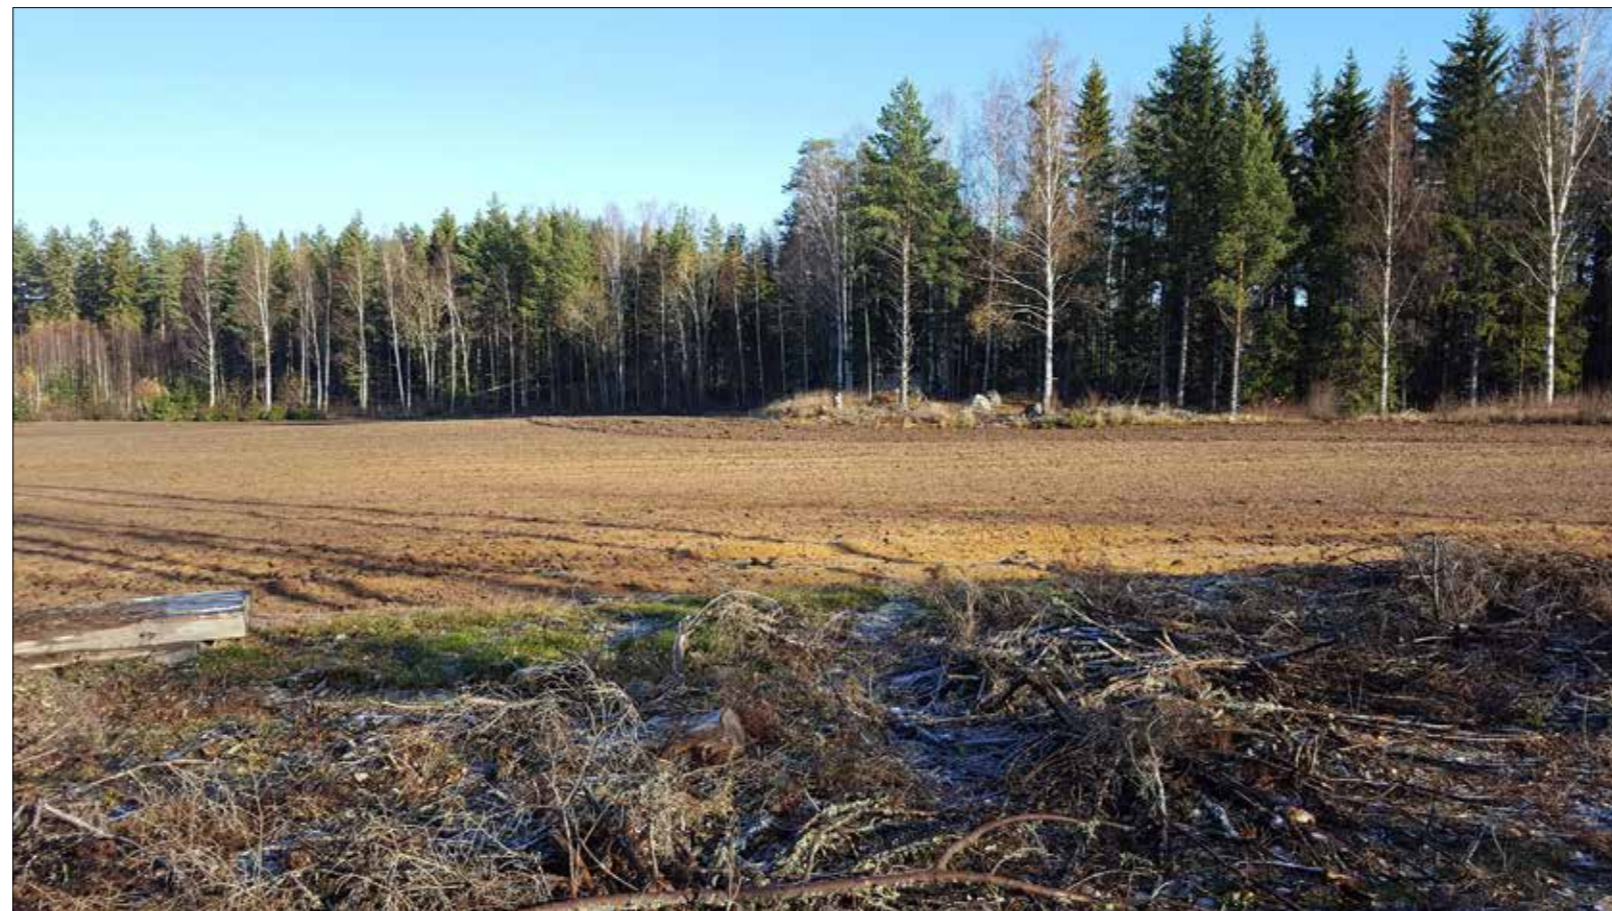
Figur 12b. Den möjliga boplatsen objekt 38.

38	–	Möjlig boplat	Inventering Fastighetskartan, härads-ekonomiska kartan, jordartskartan (SGU), strandförskjutningskartor (SGU).	Möjlig fornlämning	65×45 m (N-S) stor yta belägen på en udde i dagens åker. Sydvästläge, isälvs sediment och grus som jordart.	Bronsålder/neolitikum	Topografiskt bra läge för boplat/aktivitet vattensystem nära fornsjöar.		55 möh
39	L2003:1083 (Kumla 21:1)	Grav markerad av sten/block	KMR, inventering	Ingen antikvarisk bedömning	Ur KMR: Klumpsten, 1,45×1 m (NNV-SSÖ) och 0,65 m h. Stenen lär ha vältrats när vägen rätades för ca 30 år sedan. Den är numera borta. Göran Thulin, f. 1926, blev visad av Gunnar Viberg, f. 1929.	Bronsålder-äldre järnålder.	Ingen orörd mark i omgivande mark.	Ingen åtgärd.	60 möh
40	L2020:923	Gränsmärke?	Inventering, avmätning av Österby 1869 och häradsekonomiska kartan 1905–11.	Övrig kulturhistorisk lämning	Stenpackning, 1,5 m diam, 0,5 m hög, flera skikt av 0,15–0,3 m stora skarpkantade stenar. De understa stenarna är övermossade. Osäker som gränsröse pga a-typisk karaktär.	Efter 1850.	Sammanfaller med en skogsskiftesgräns där gränsen möter en våtmark.	Ingen åtgärd.	60 möh

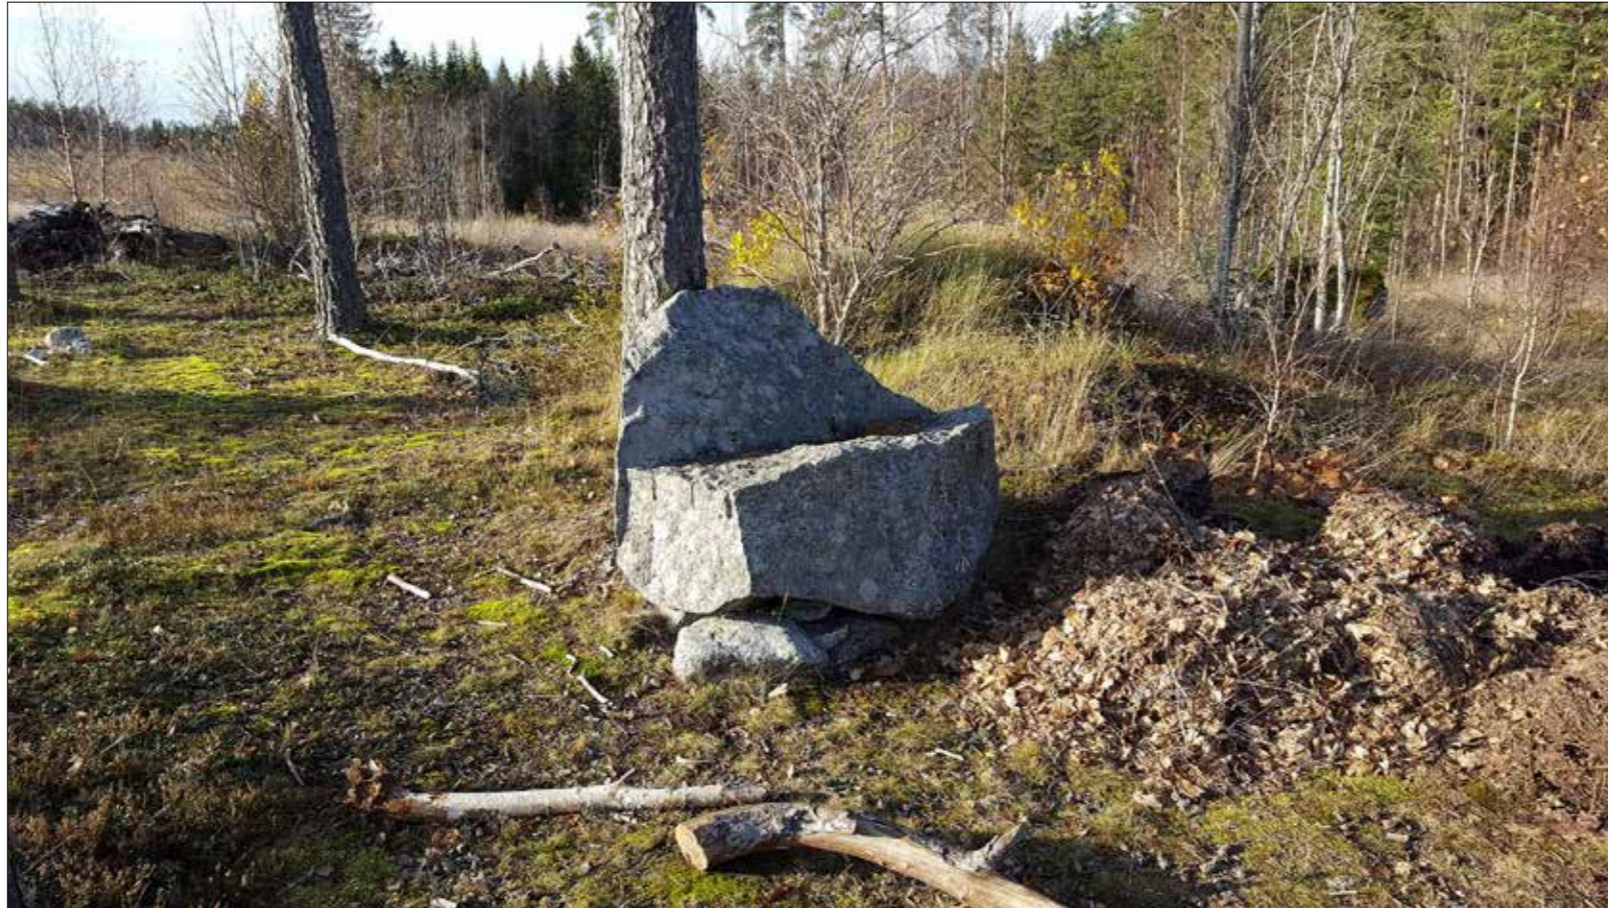
Figur 12c. Vilestenen objekt 22 (L2003:797).

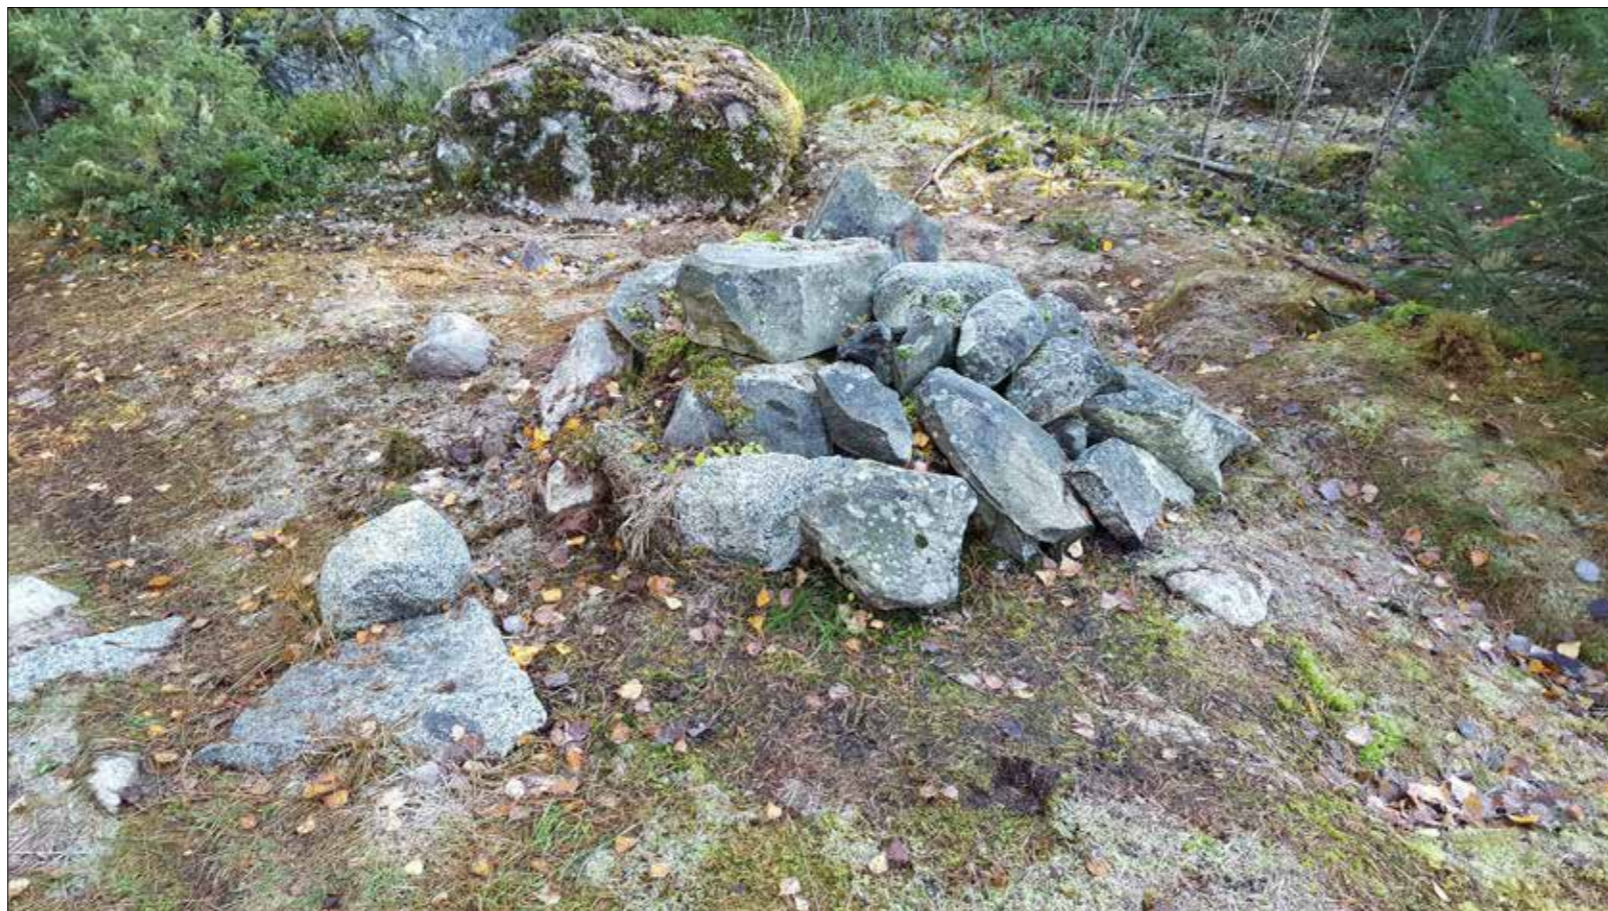
Figur 12d. Det atypiska gränsmärket objekt 40 (L2020:923) beläget i gränsen för ett skogsskifte.

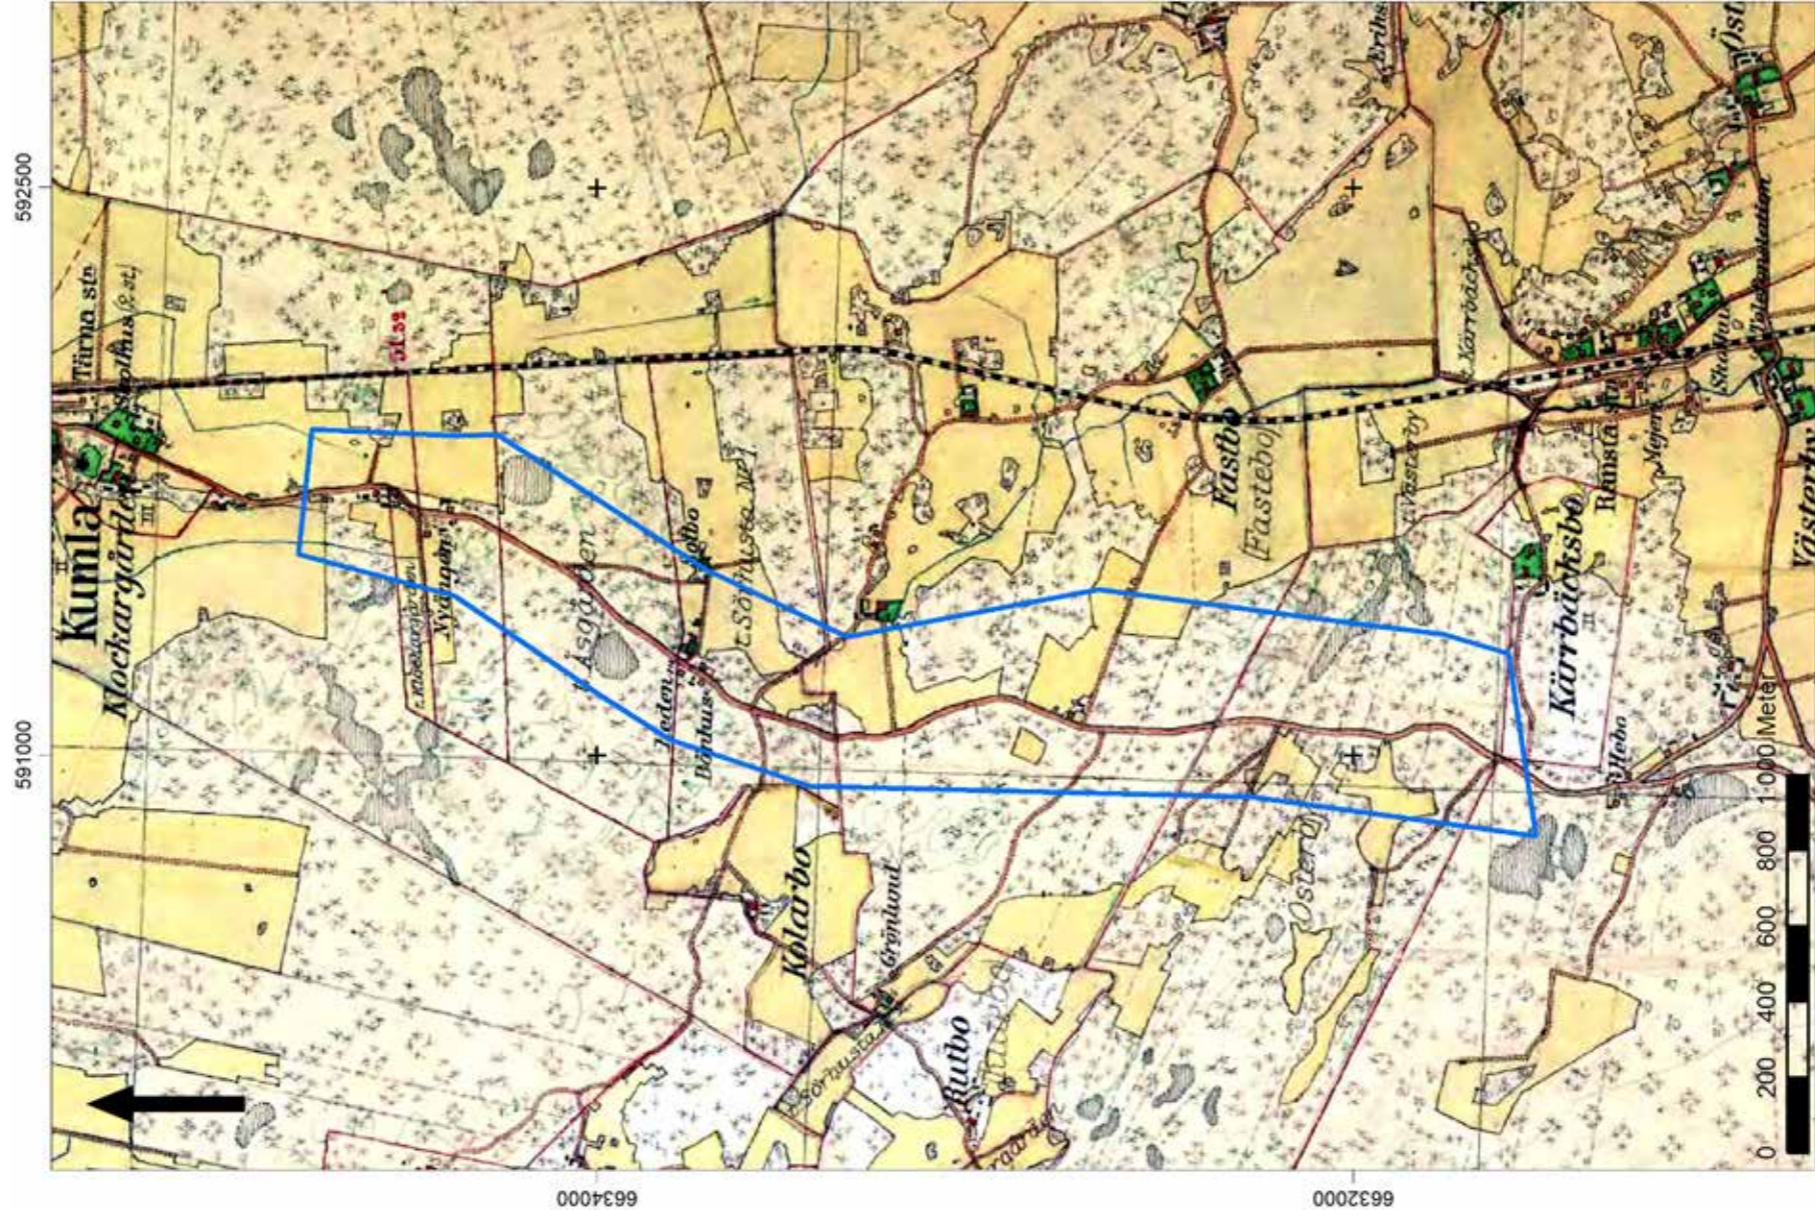
Plan 1b. Utsnitt ur den häradseconomiska kartan upprättad 1905-11 med utredningsområdets södra del markerat med blå linjer. Kartan visar bebyggelsestämning och markanvändningen vid tiden. Skala 1:20 000.
