Grundmurar i kvarteret Rådstugan

Arkeologisk undersökning i form av schaktningsövervakning

Fornlämning L2009:7173, stadslager
Gamla staden 1:1
Norrköpings socken
Norrköpings kommun
Östergötlands län
Östergötland

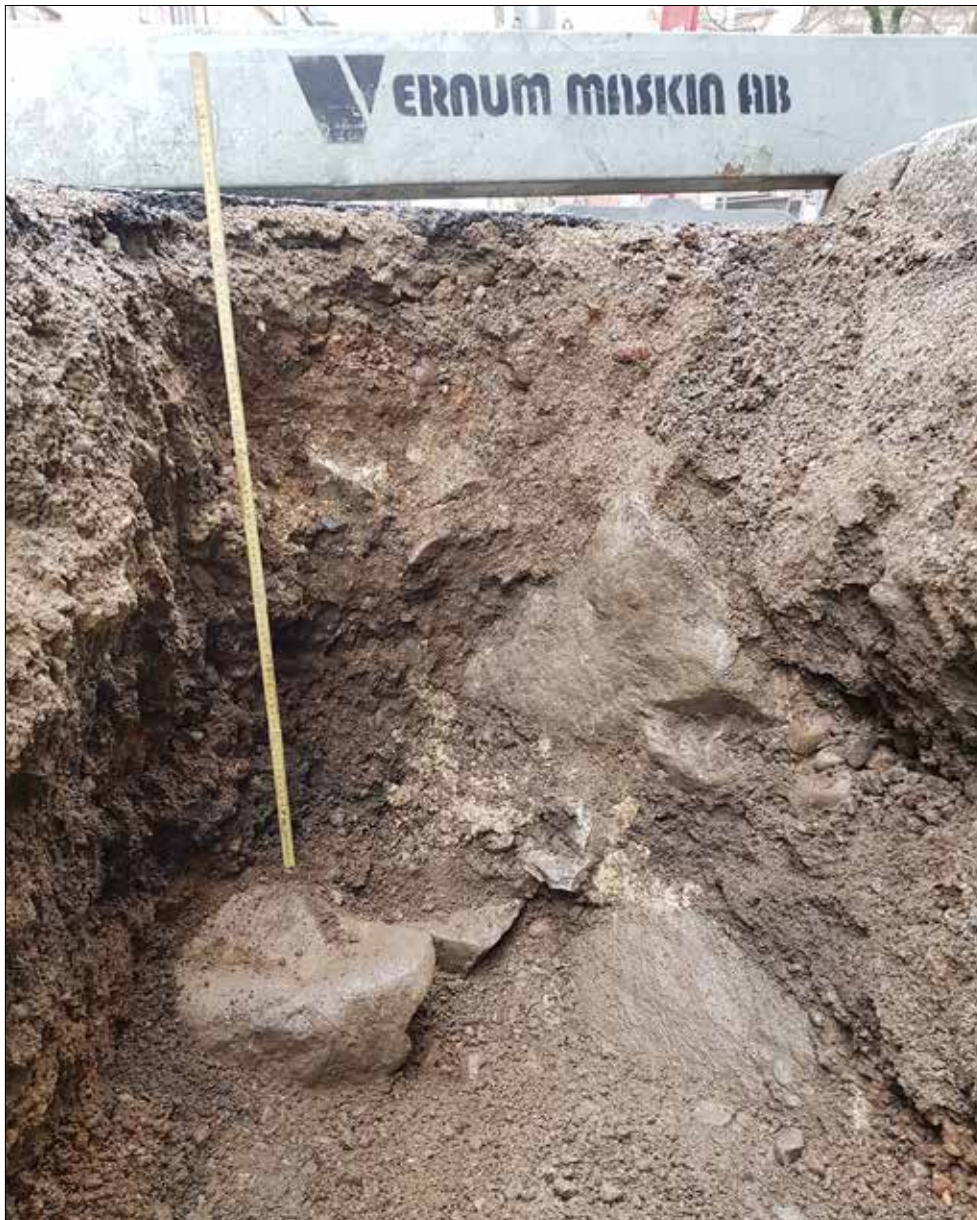
Figur 6. De påträffade sylstenarna i västra delen av schakt 219.

I västra delen av schakt 219 fanns rester efter en trolig husgrund (figur 6). Konstruktionen utgjordes av flera stenar placerade på varandra, sammanfogade med murbruk. Storleken varierade mellan 0,2 och 0,6 meter av obearbetade stenar. Stenkonstruktionen är inte avgränsad nedåt eller åt väster. Inga fynd i anslutning till konstruktionen

påträffades som kan bistå med tolkning om ålder och funktion. Konstruktionen mättes inte in med RTK-GPS, utan har endast fotats och beskrivits i text.

De påträffade syllstenarna i schakt 219 kan möjligtvis höra till den byggnad som finns inom kvarteret rådstugan och som ses i figur 9. Syllstenarnas läge i schaktets nordvästra hörn sammanfaller väl med det sydöstra hörnet av denna byggnad.

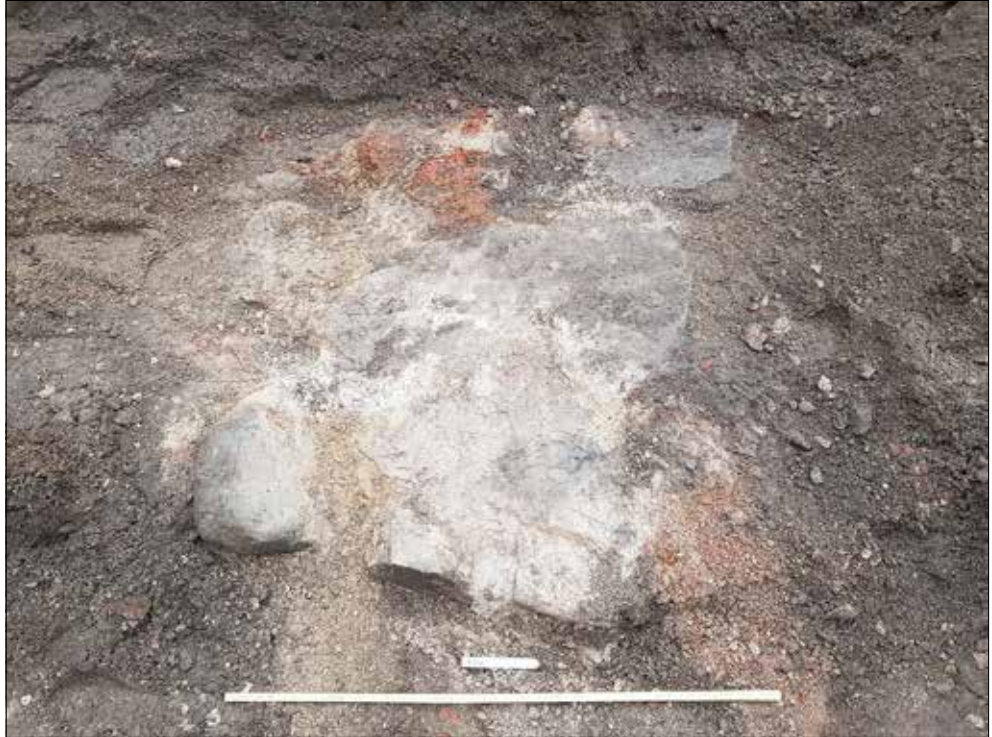
Figur 7. Grundmuren A332.

Norr om detta var marken störd av tidigare markingrepp, men cirka 17 meter norr om den södra grundmuren, i schakt 360, fanns bevarade delar av ytterligare en grundmur (A332) (figur 7) av liknande utseende som A400, med större, ej bearbetade sten sammanfogade med murbruk. Från muren och cirka 1,3 meter söderut fanns ett raseringslager av brun sand innehållande murbruk, tegel och kol. Detta lager, samt grundmuren, kom inte att grävas igenom. Schaktet flyttades istället en skopbredd åt väster för att där kunna följa tidigare ledningsschakt med omrörda massor.

Den andra grundmuren, A332, som var av samma karaktär som A400, påträffades längre åt norr längs med Torggatan. Denna gata kom vid uppförandet av nya rådhuset under början av 1900-talet att få en ny sträckning från den tidigare placeringen längre åt väster där rådhuset idag står. Detta innebär att den undersökta sträckan längs Torggatan är inom tomtmark i kvarteret Rådstugan.

Det undersökta schaktet passerar utifrån den rektifierade kartan från 1879 strax öster om den byggnad som benämns Corps de Gardet. Utifrån äldre kartor förekommer denna byggnad på samma plats från åtminstone 1769. Grundmuren A332 tycks ligga mellan denna byggnad och en byggnad öster om denna. Om detta beror på rektifieringen av kartan och att lämningen hör till någon av dessa byggnader, eller om muren hör till en ytterligare äldre byggnad förblir oklart. Muren förekommer inom kvarteret Rådstugan, och även om denna undersökning inte kan klargöra vilken byggnad den hör till är det möjligtvis en myndighetsbyggnad. Genom att utgå från att muren utifrån ovan nämnda fyndmaterial är från 1600-tal eller äldre bör konstruktionselementen ses som tämligen påkostade. I en tid då de flesta byggnader var uppförda i trä, där de rika bosatte sig vid Saltängen och då tomten var myndighetsmark, kan en sådan tolkning med försiktighet göras.
