# Schaktningsövervakning vid Gamla Tullhuset, Norrköping

Arkeologisk undersökning i form av schaktningsövervakning

Fornlämning L2009:7173, stadslager  
Gamla Tullhuset 1  
Norrköpings stad  
Norrköpings kommun  
Östergötlands län  
Östergötland

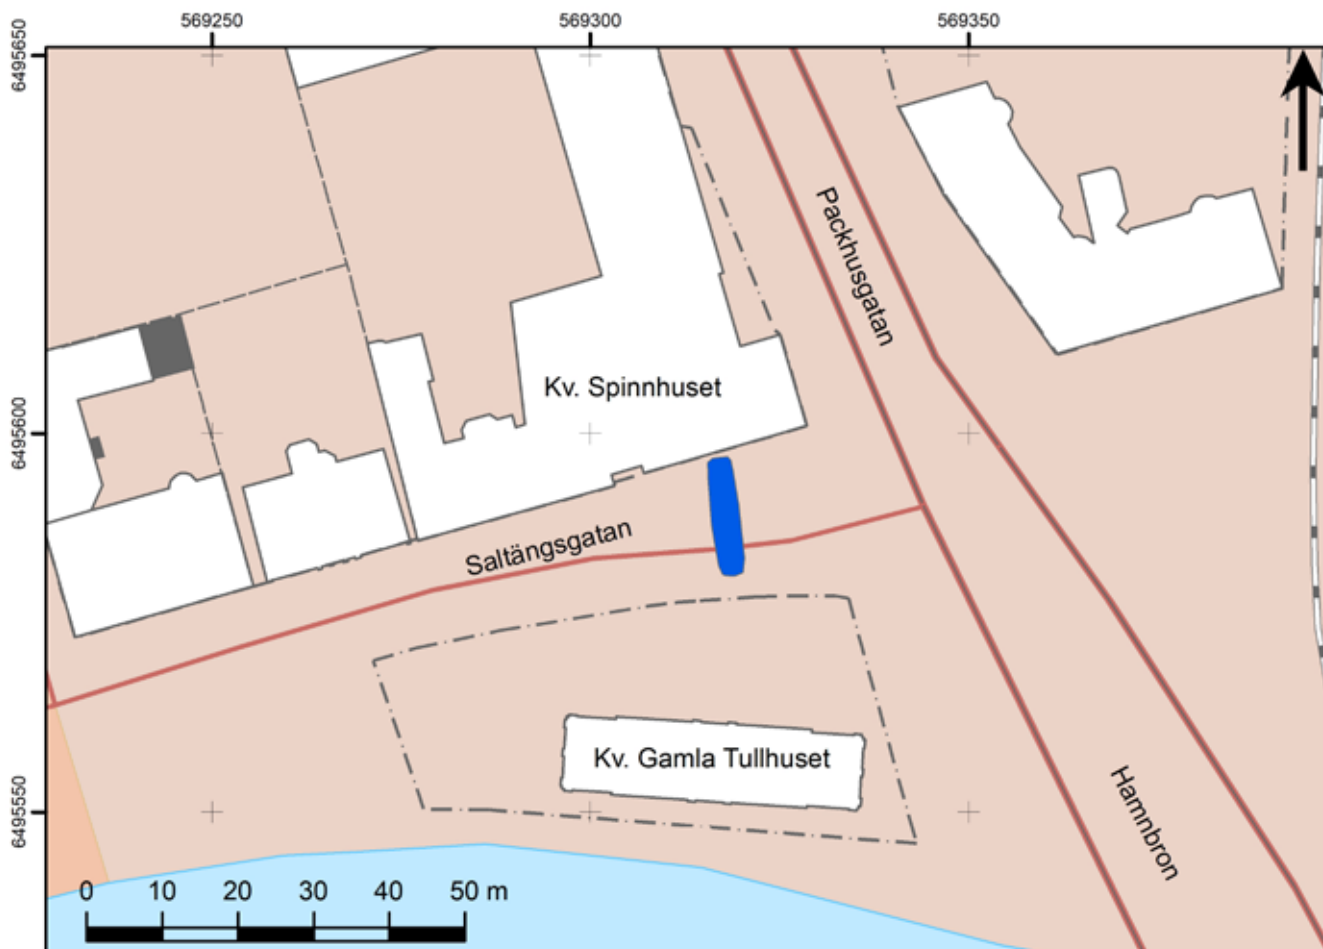
Figur 2. Schaktet i Saltängsgatan. Utdrag ur Fastighetskartan. Skala 1:1 000.

Ett stort schakt grävdes i gatan där sprinkelservisen skulle läggas ner. Schaktet hade en yta på 15 × 4 meter och ett maximalt djup på ungefär 2,20 meter under dagens marknivå. Det sträckte sig från norra trottoaren, över gatan och till den södra trottoaren, strax framför infarten till Gamla Tullhuset.

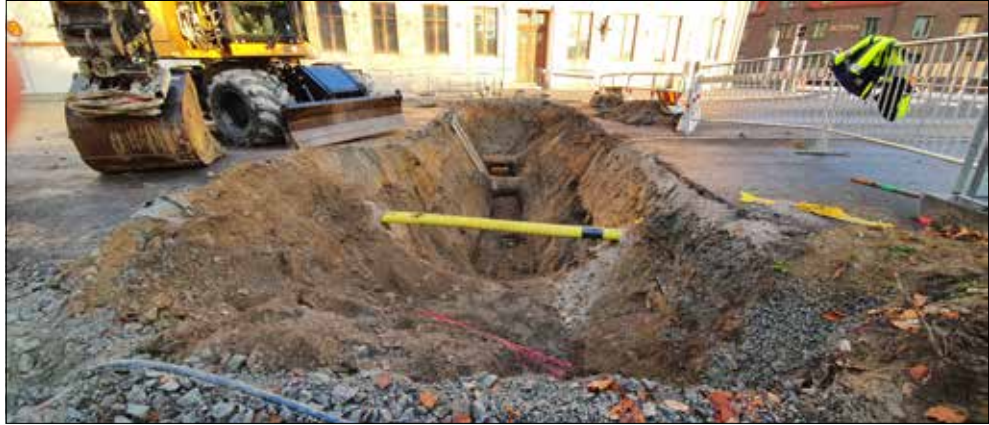
Stora delar av den uppgrävda ytan var sedan tidigare störda av olika markarbeten för elkablar och stora rör för gamla gasledning. Dessa framkom i nord-sydlig riktning genom hela schaktet och vid varierande djup (figur 3). Röret längst i norr hade ett djup av 2,00 meter (figur 4).

*Figur 3. Spår efter markarbete. Flera stora rör syns i den norra delen av schaktet, intill kvarteret Spinnbuset. Jordkabel längst i söder är markerad med rosa sprayfärg, och ett gult rör för el syns strax intill. Foto från söder.*

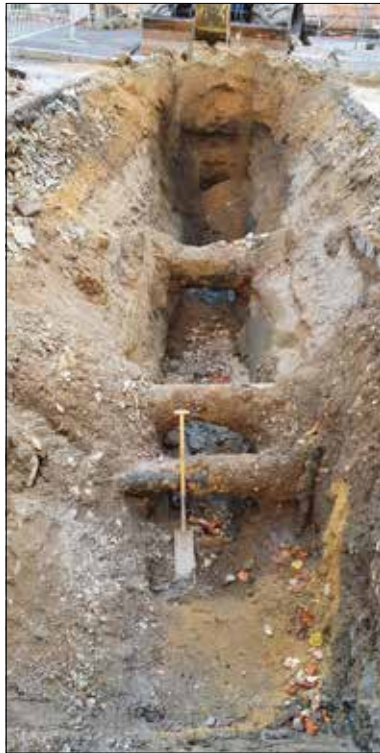
*Figur 4. I bilden syns gamla rör för gasledning som idag innehåller fiberkablar. Olika moderna fyllnadslager syns även i profilväggarna. Foto från norr.*

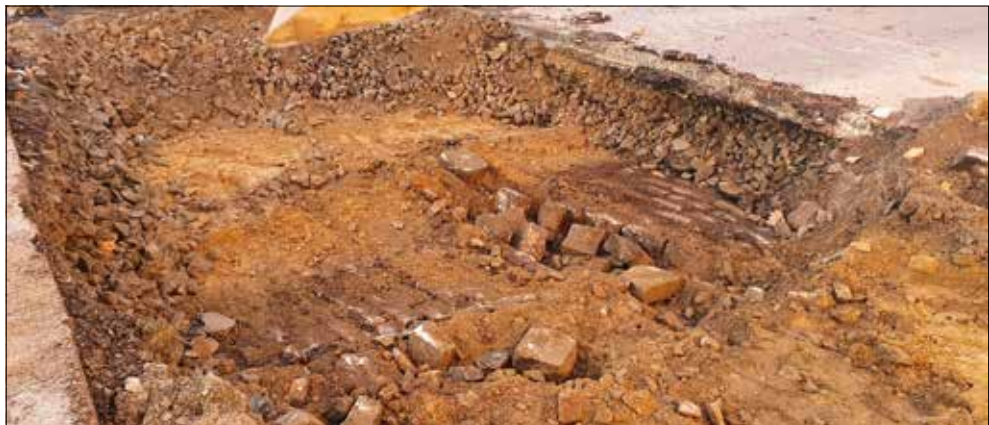
Strax under delar av makadamen, 2,50 meter söder om norra schaktkanten, framkom ett 1,20 meter brett segment av asfalt (0,07–0,10 meter tjockt) som sträckte sig från västra till östra schaktkanten. Asfalten låg över en sentida gata bestående av storgatsten som påträffades vid ungefär 0,60–0,70 meters djup under dagens marknivå och var 1,20 meter bred. Ytan med storgatstenarna var ungefär 20–25 m<sup>2</sup> stor (figur 5).

*Figur 5. Sentida gata av storgatsten på norra delen av schaktet. Foto från nordöst.*
