Gamla kyrkogården i Katrineholm

Renovering av kyrkogårdsmur, del 1- 2

Antikvarisk medverkan

Katrineholms stad
Katrineholms kommun
Södermanlands län

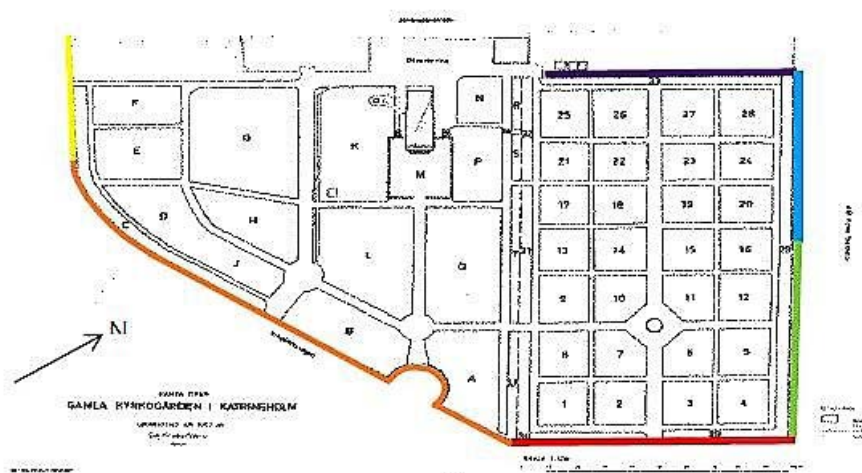
Figur 4. Situationsplan över gamla kyrkogården i Katrineholm. Färgfälten visar murens olika utförande. Källa: Arkitektur och byggnadsnärds arbetsbeskrivning. I november 2022 hölls slutbesiktning av lila mur, röd mur och en liten bit av den orange muren.

En arbetsbeskrivning för renovering av stenmurar vid gamla kyrkogården i Katrineholm är framtagen av Arkitektur & Byggnadsvård AB (daterad 2018-07-04). Enligt arbetsbeskrivningen kan muren delas in i sex olika utföranden markerade med olika färger på karta (se figur 4). Murarna är olika till karaktär och uppvisar olika skador. I samband med startmötet skrevs också ett antikvariskt utlåtande avseende kyrkogårdens tujor (2021-03-11).

Våren 2023 fortsätter arbetet (etapp 3), orange mur och därefter gul mur. Den blåa delen av muren renoveras 2023 eller möjligen 2024.

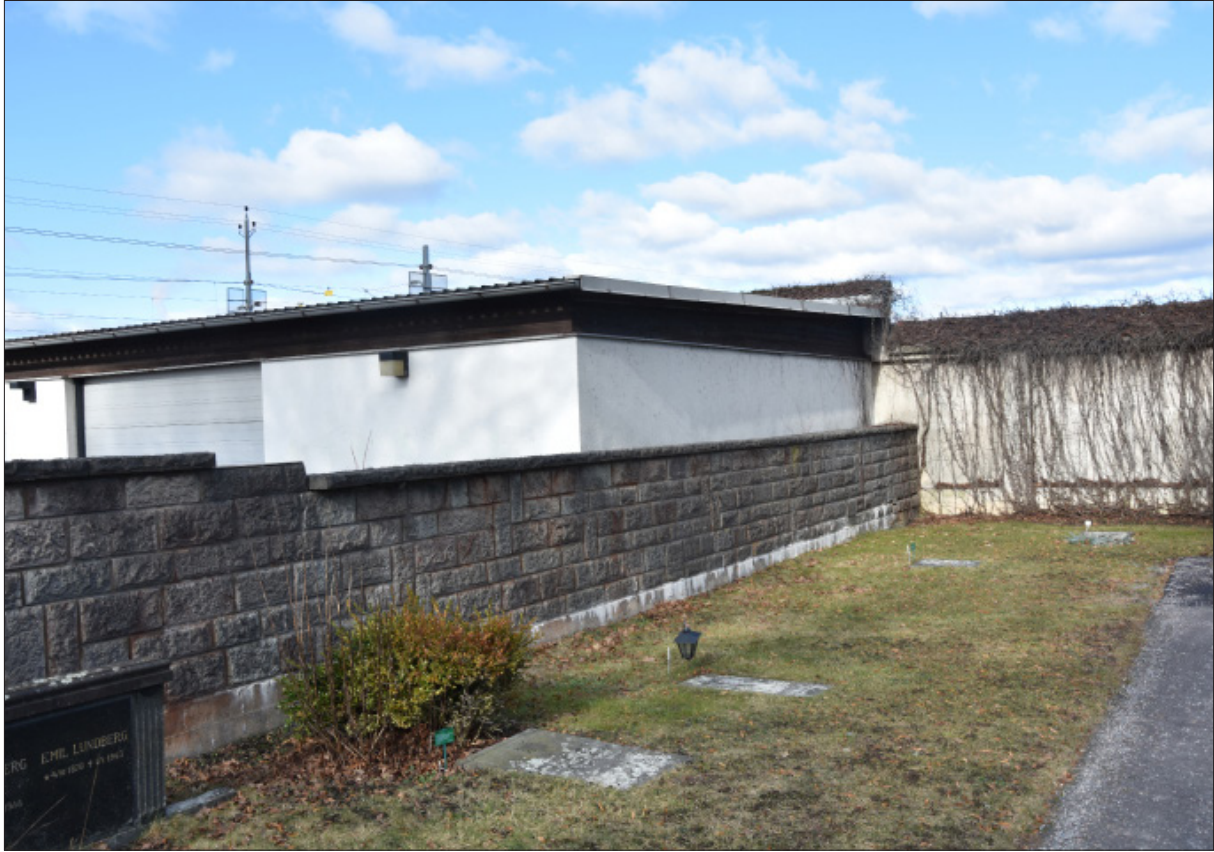
Figur 7. Startmöte 2021-03-04. En solig dag, tittar vi på senmuren mot nordväst. Här ses muren före renovering.

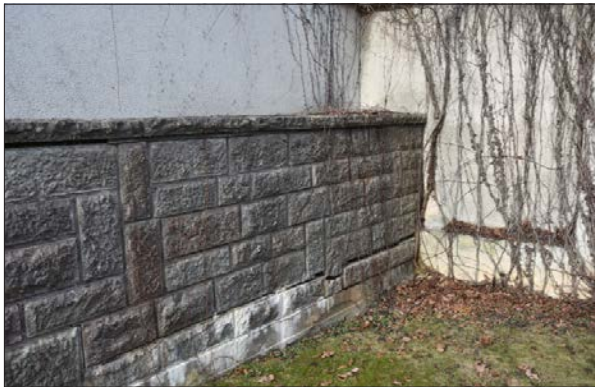
Figur 8. hörnet där lila och blå mur möts.

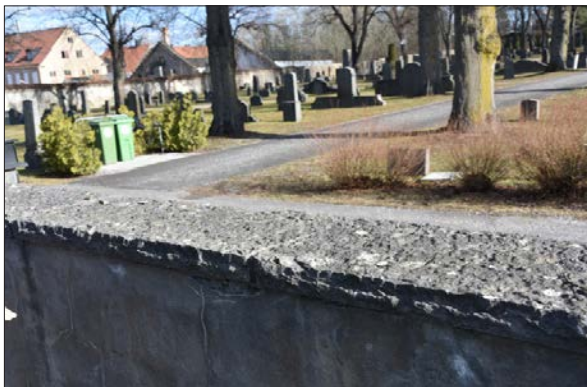
Figur 9. Detalj av lock och utsidan av muren som är putsad.

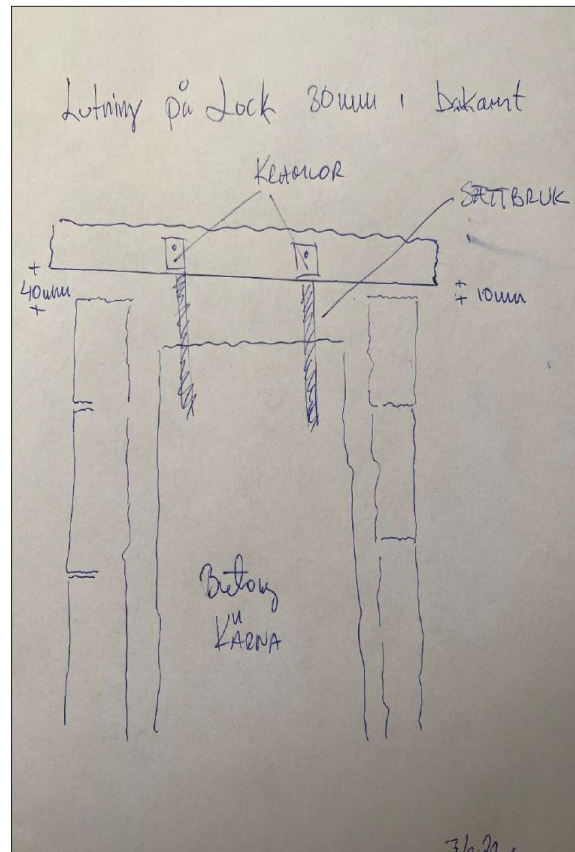
Figur 10. Entreprenörens ritning visar hur arbetet utförs.

stenplattor satta i KC-bruk. Utsidan av muren är putsad. Stenarna har rengjorts. Lösa stenar har återmonterats och kramlats enligt framtagen ritning (se figur 10). Ny fog med hydragiskt kalkbruk NHL5. Församlingen hade egna stenar på lager som användes. Vidare har entreprenaden beställt kalksten från Öland i grå kulör som komplement.

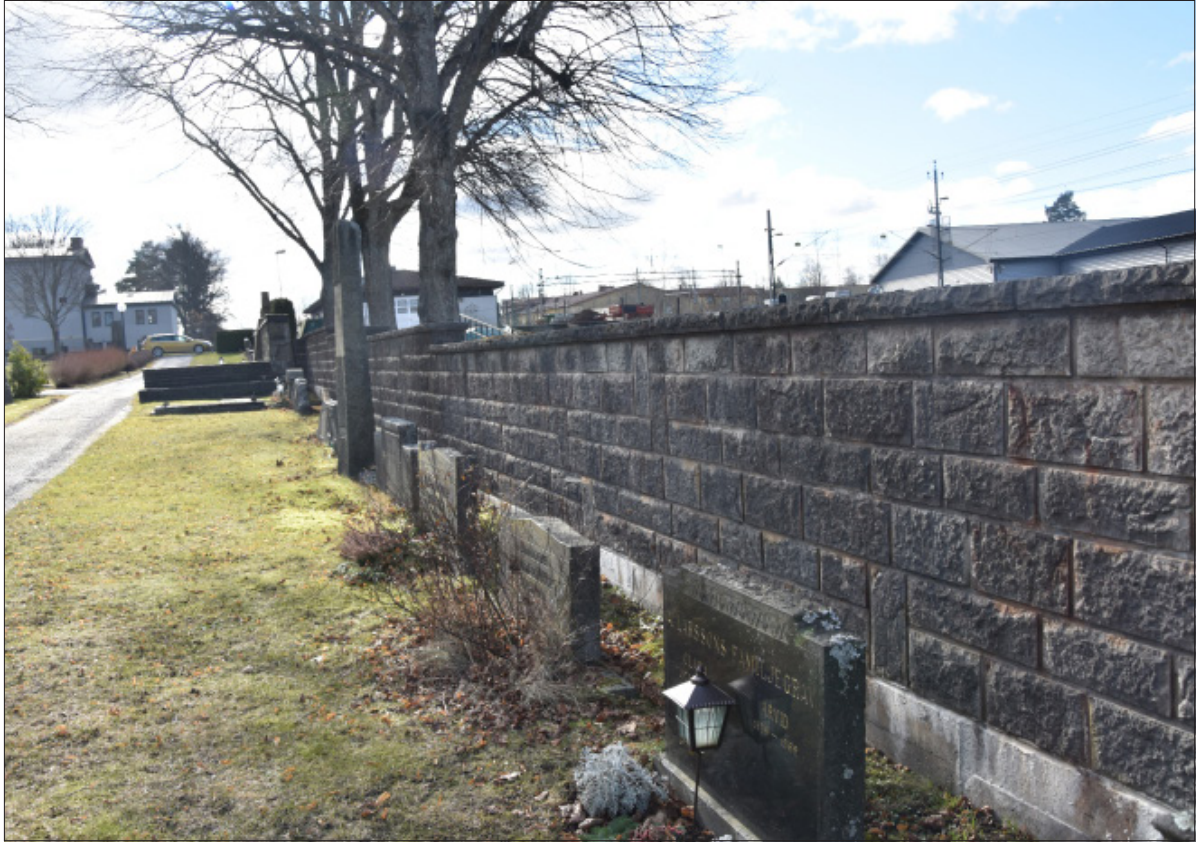
Figur 11. Etapp 1, Muren mot nordväst före renovering i mars 2021.

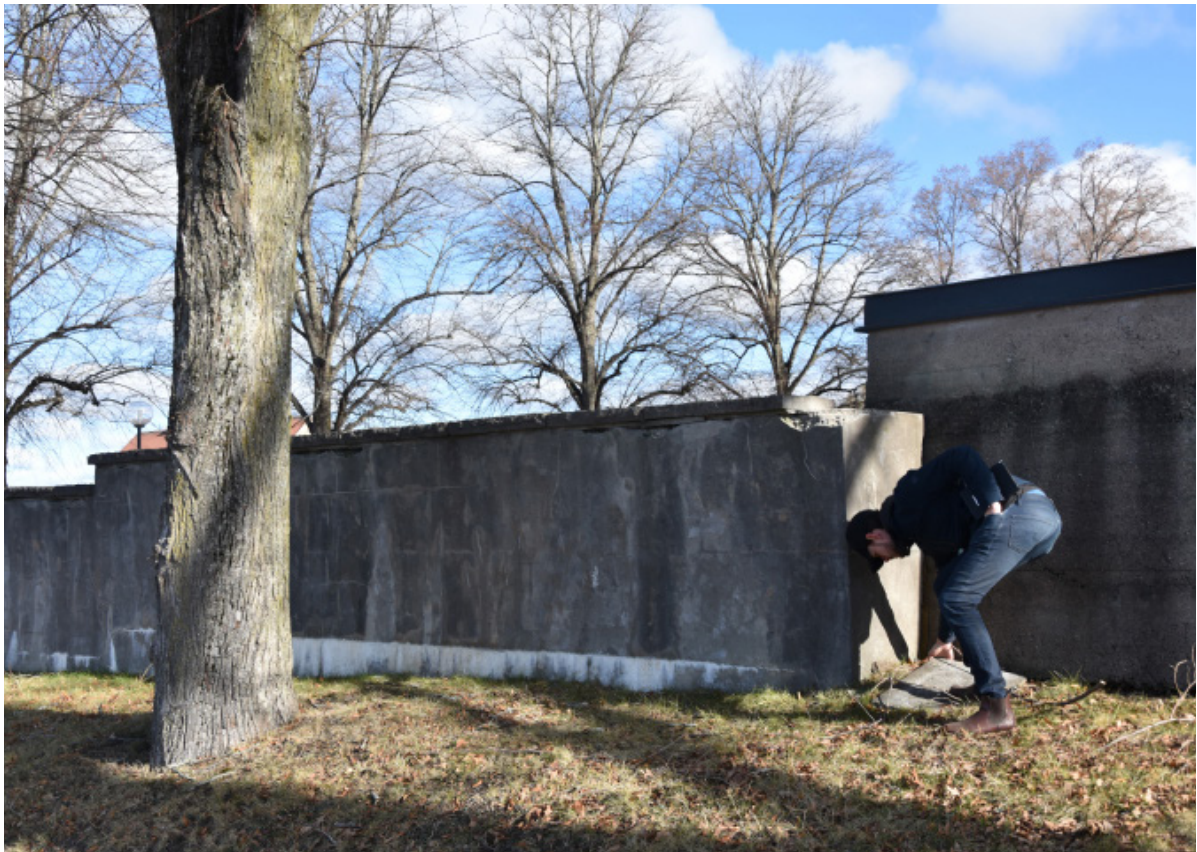
Figur 12. Baksidan av muren är putsad och har en del sprickor. Ett trasigt lock har ramlat ner.

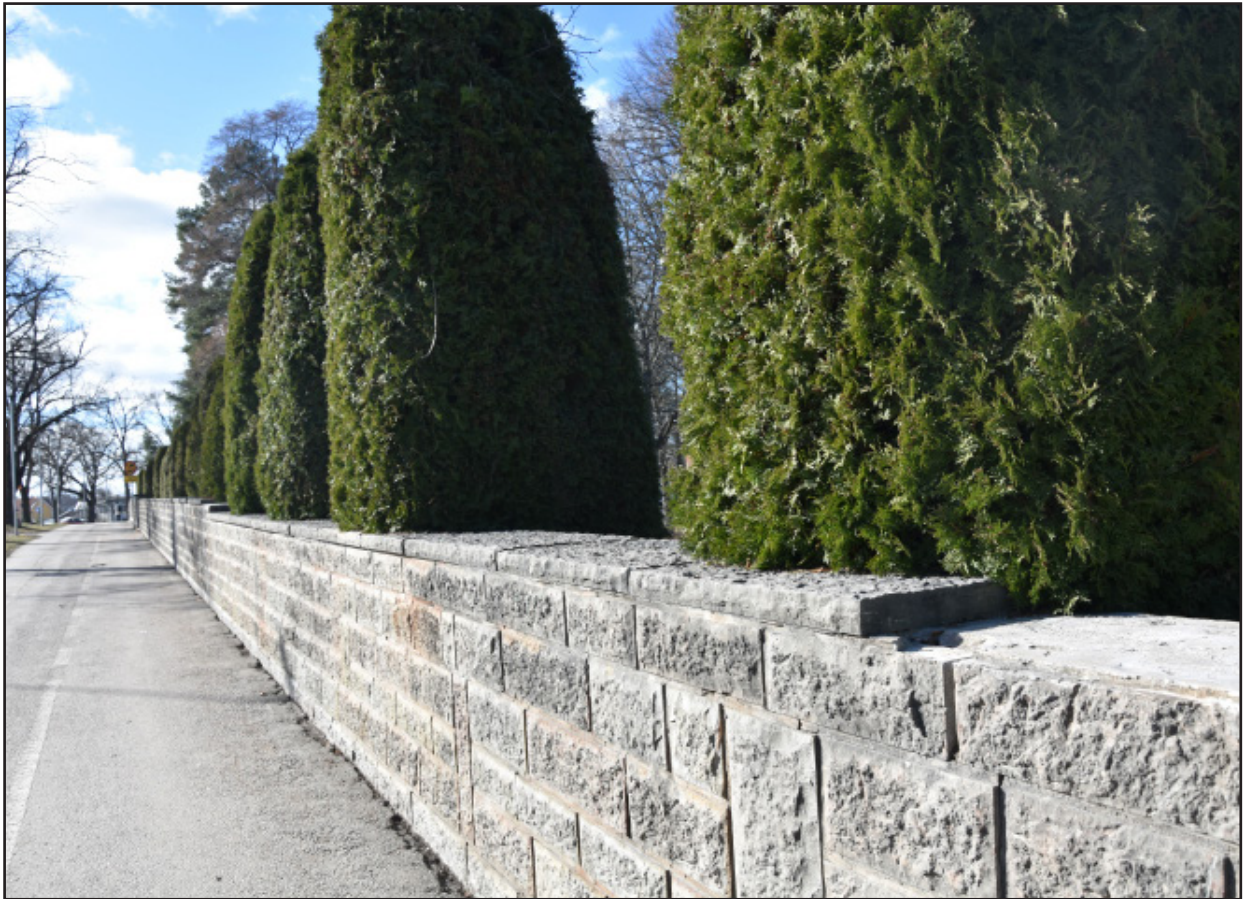
Figur 13. Vid startmöte i mars 2021, diskuterar vi även tujorna som växer invid muren mot Vingåkersvägen. Lägg också märke till att ett lock fattas på murkrönet.

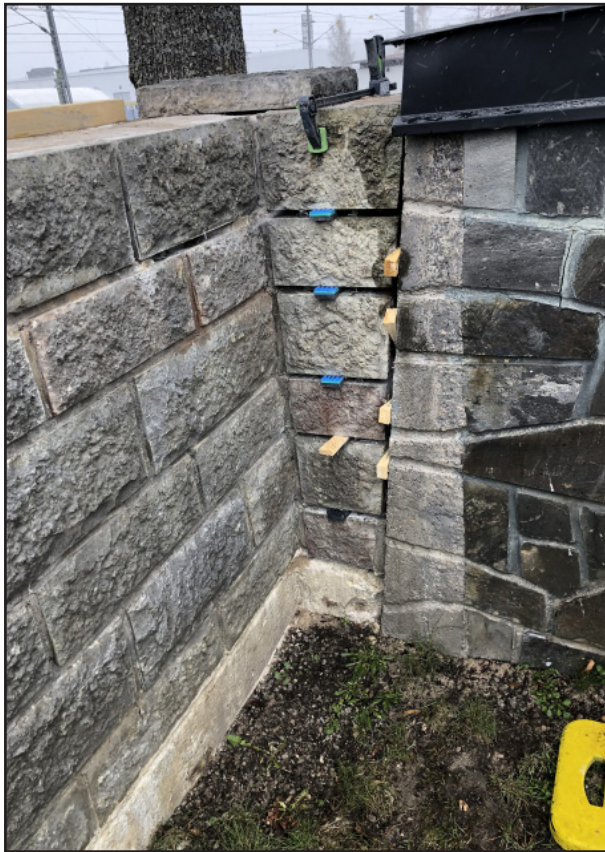
Figur 14. Arbetet med muren har påbörjats mars 2021.

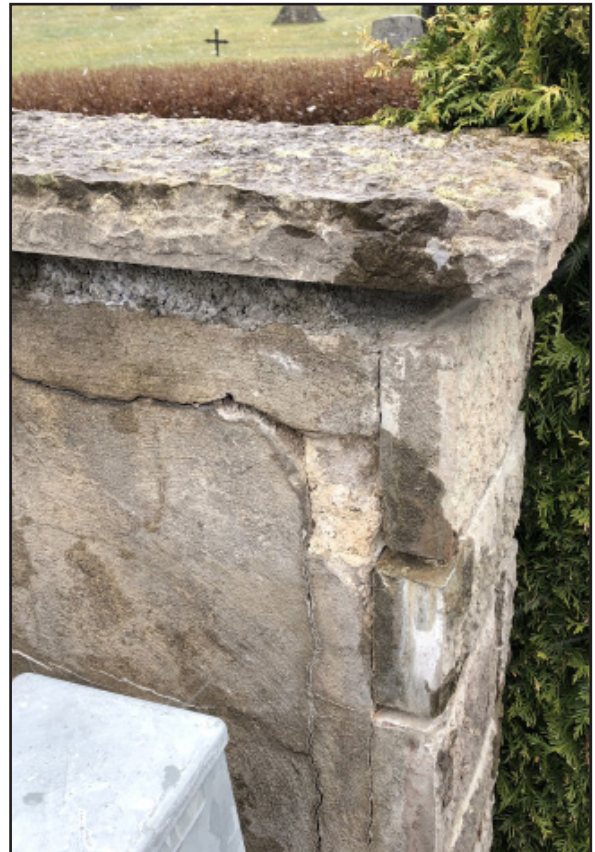
Figur 15. Detalj av skador.

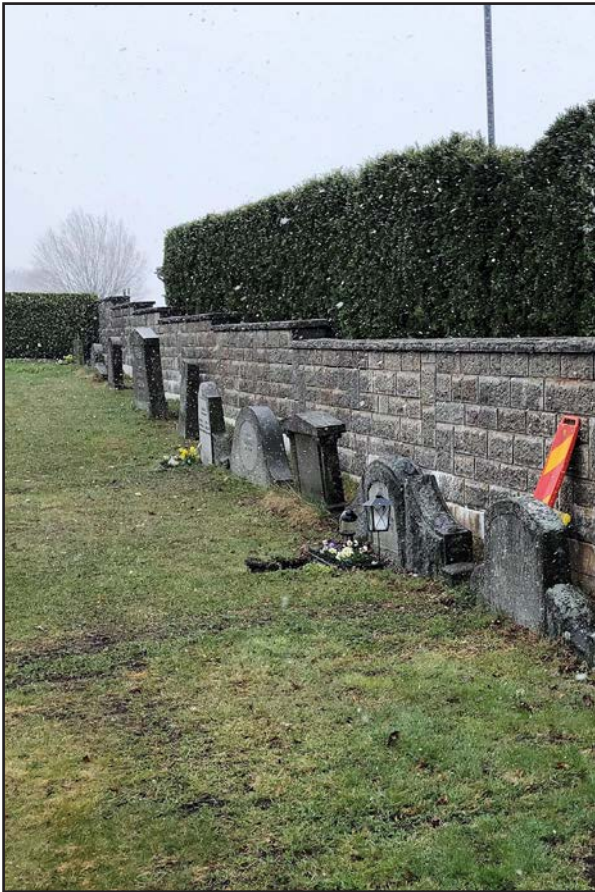
Figur 16. April 2021. Onvädet gör det svårt att fotografera. Men en del av muren är renoverad.

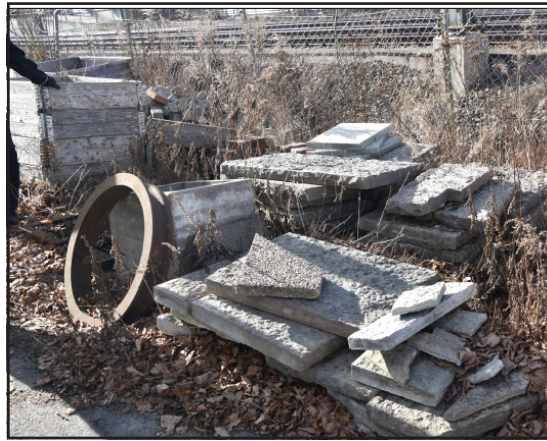
Figur 17. Församlingens stenlager, består av hela och trasiga stenar.

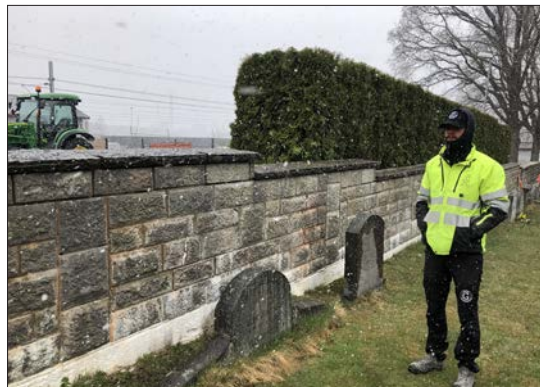
Figur 18. Platsbesök den 2021-04-22. Den första biten klar.

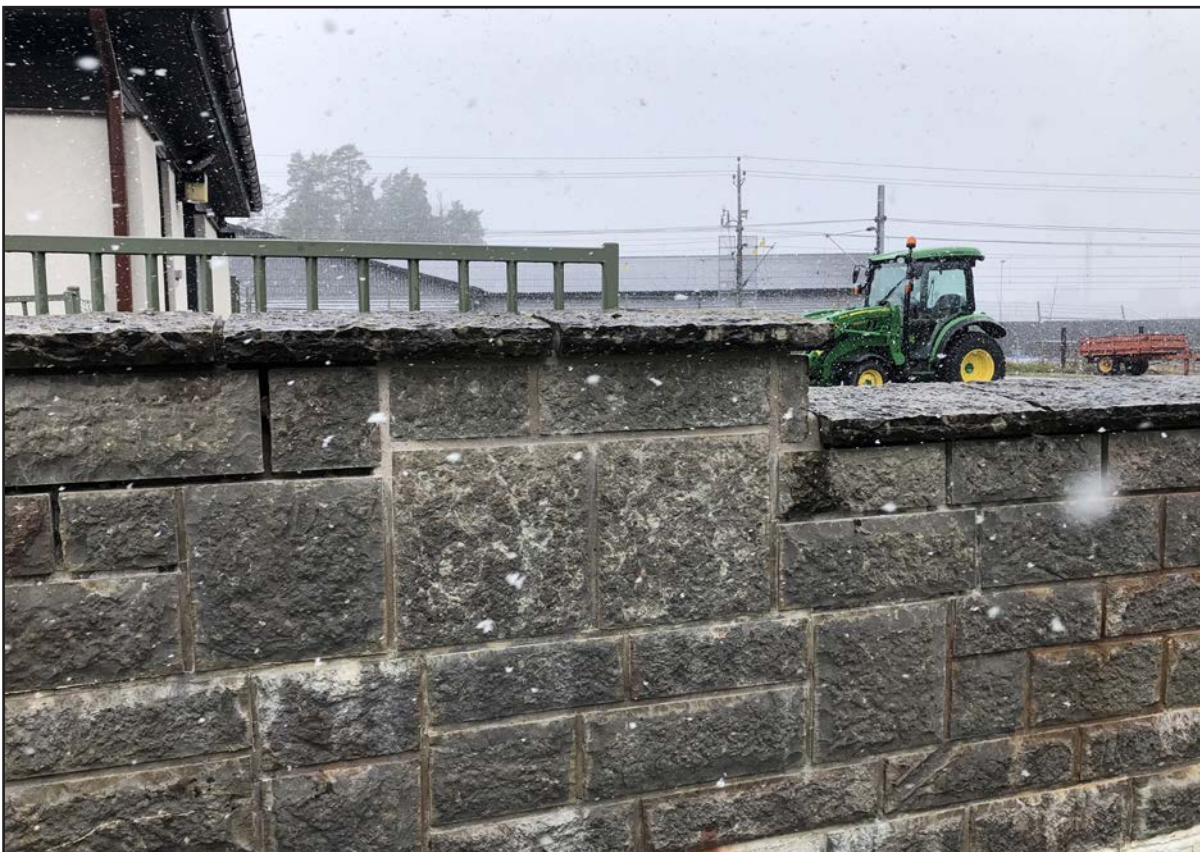
Figur 18. Detalj av mur i snöoväder. Återmonterade lock.

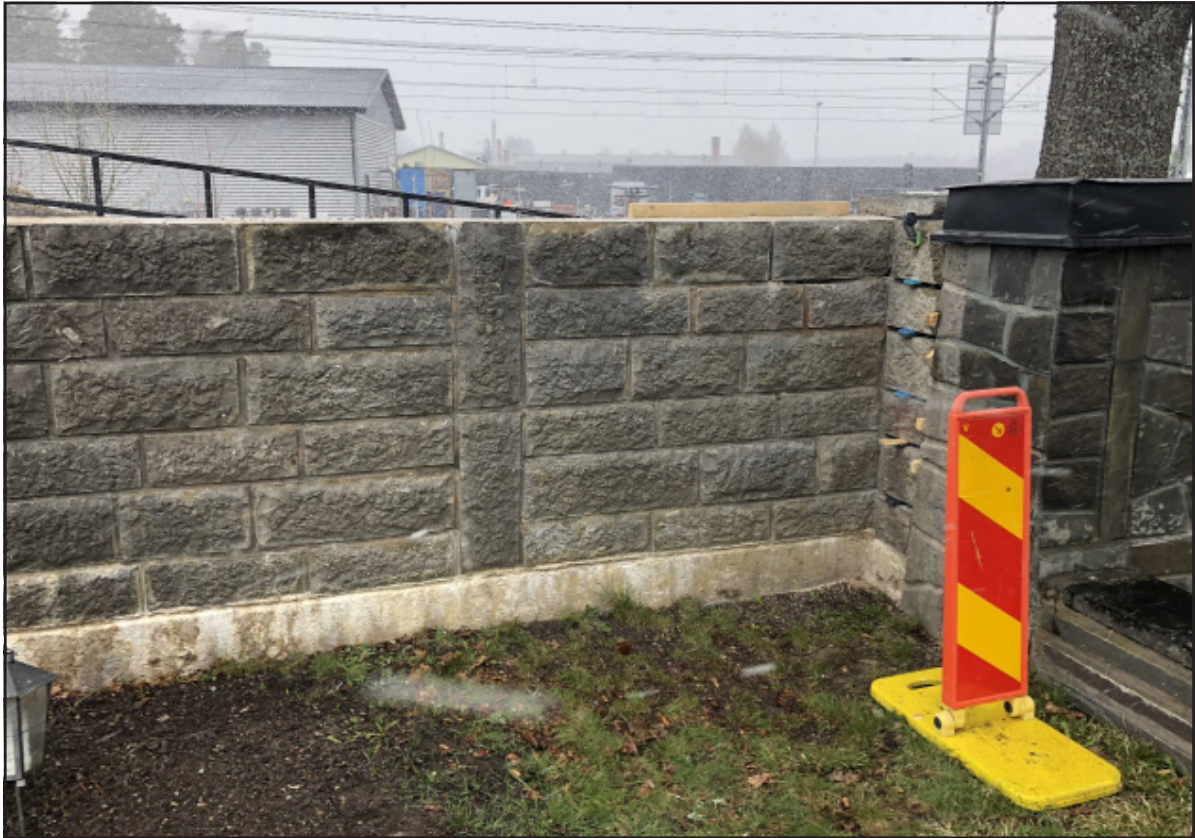
Figur 19. Loken bortplockade.

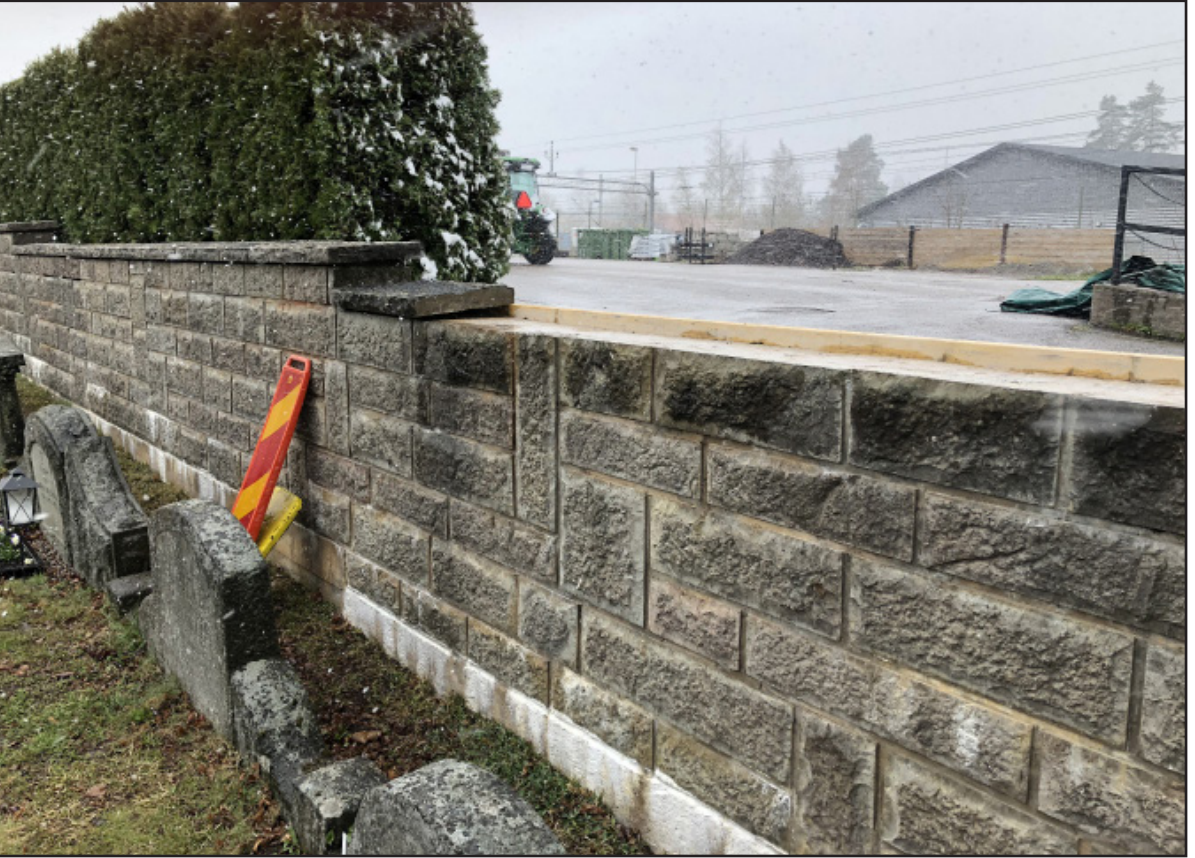
Figur 20. Locken återmonteras lutande, så att vattnet kan rinna av.

Entreprenaden fortsatte istället med muren mot sydost. Enligt karta den röda delen av muren. Muren är cirka 1,6 meter hög och 100 meter lång. Uppbyggd med kalkstensskivor i förband med råkoppsyta. Avtäckning lagd i bruk. Muren saknade en hel del avtäckningsstenar och en del av avteckningsstenarna/locken var trasiga och behövde bytas ut. Befintliga stenar som var lösa har nu återmonterats med rostfria kramlor. Stenar med påväxt har rengjorts. Fogen har kompletterats. Avteckningsstenarna har monterats med sättbruk av cement samt kramlats. Locken lutar nu från kant till framkant med 30 mm för att vattnet skall rinna av och inte samlas på muren.

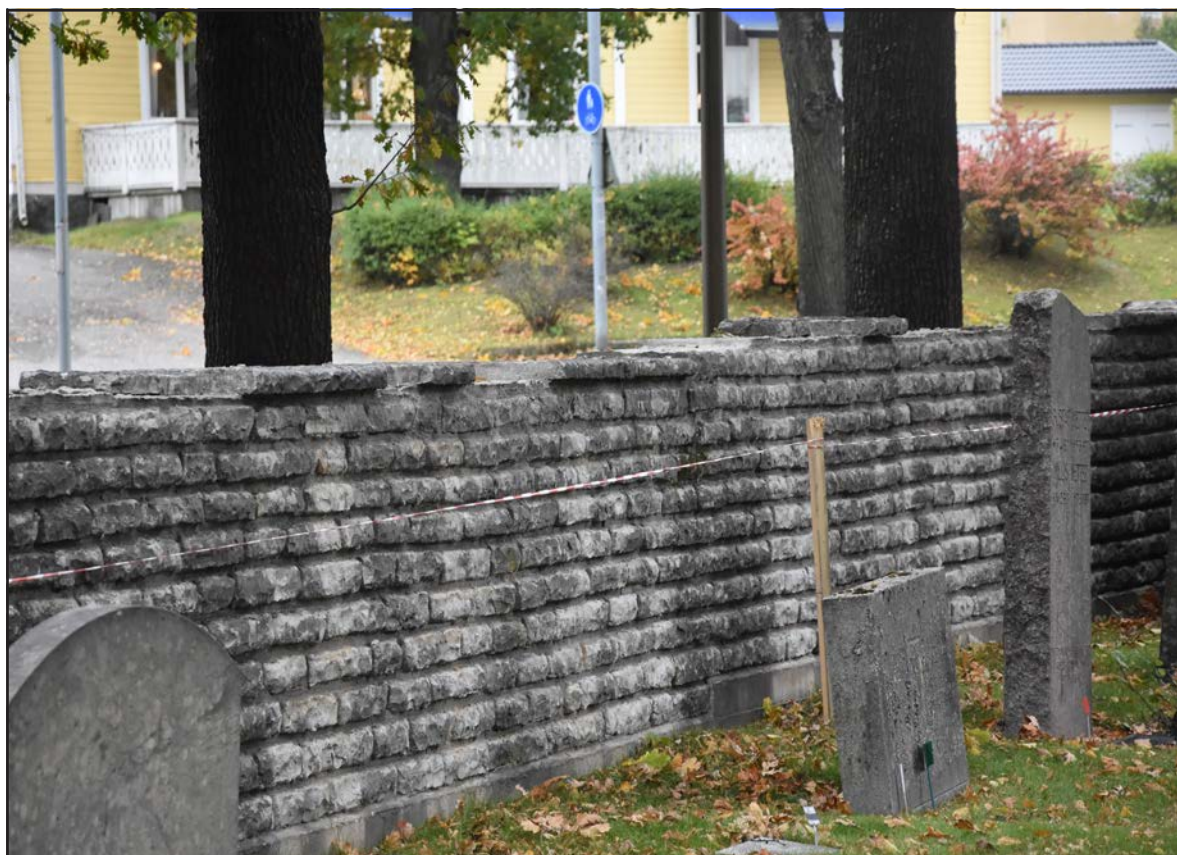
Figur 21. Den röda muren. Många lösa och trasiga lock vid platsbesök 2021-09-29.

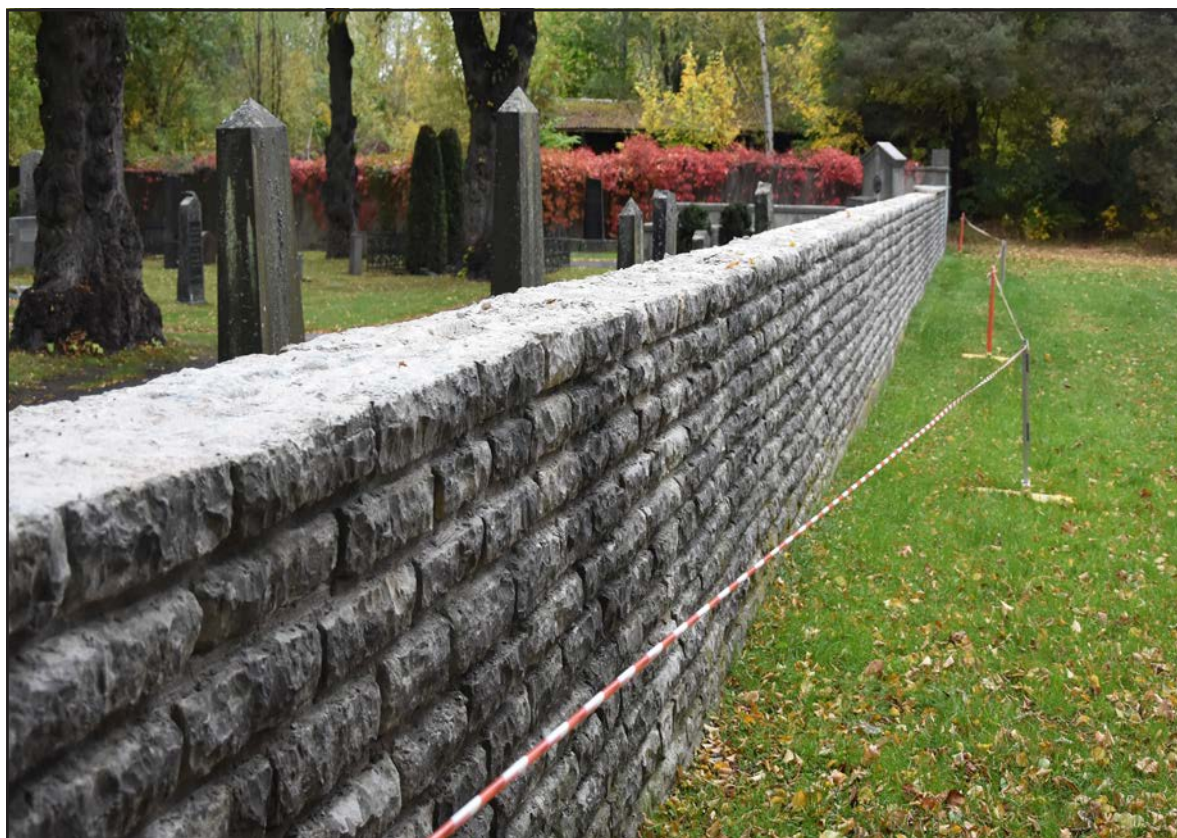
Figur 22. Röda muren, sedd från utsidan. locken bortplockade.

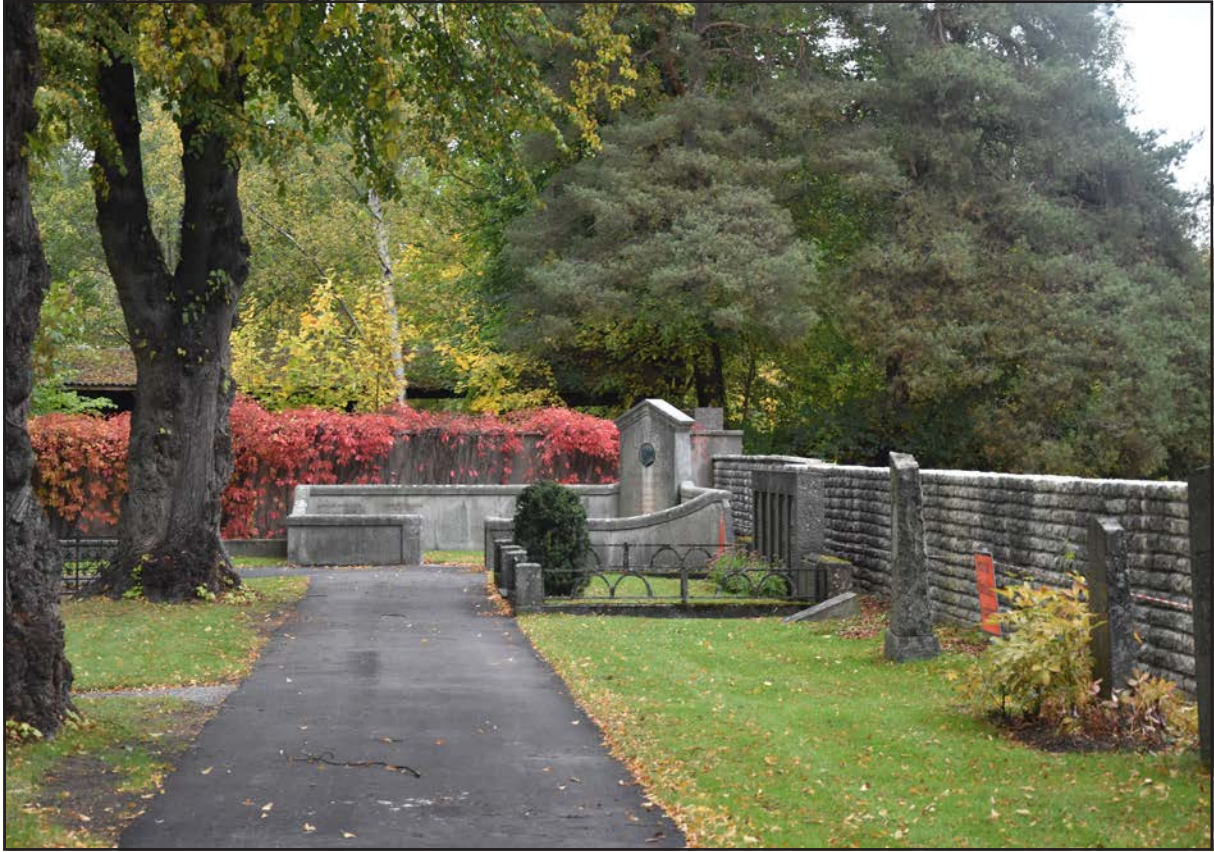
Figur 23. Pågående arbete 2021-09-29. Muren sedd från kyrkogården.

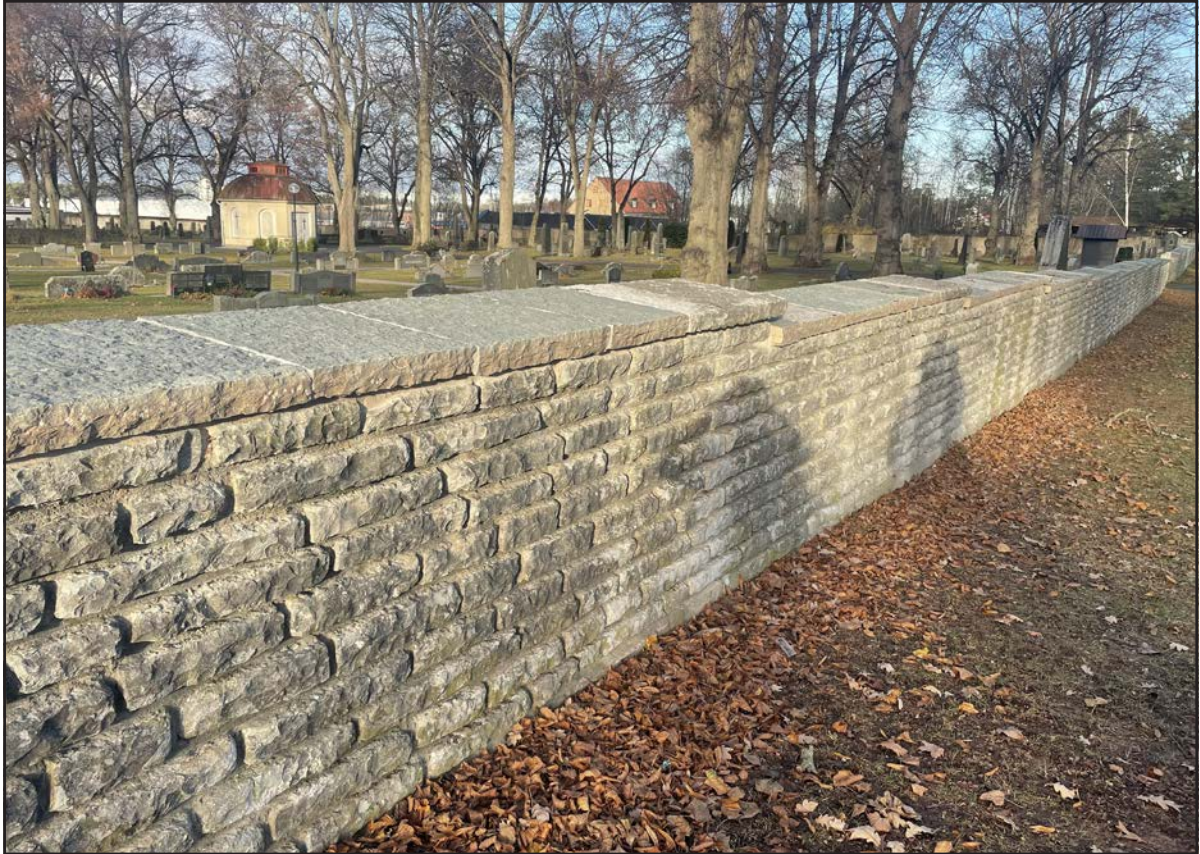
Figur 24. Slutbesiktning av den röda muren i november 2022.

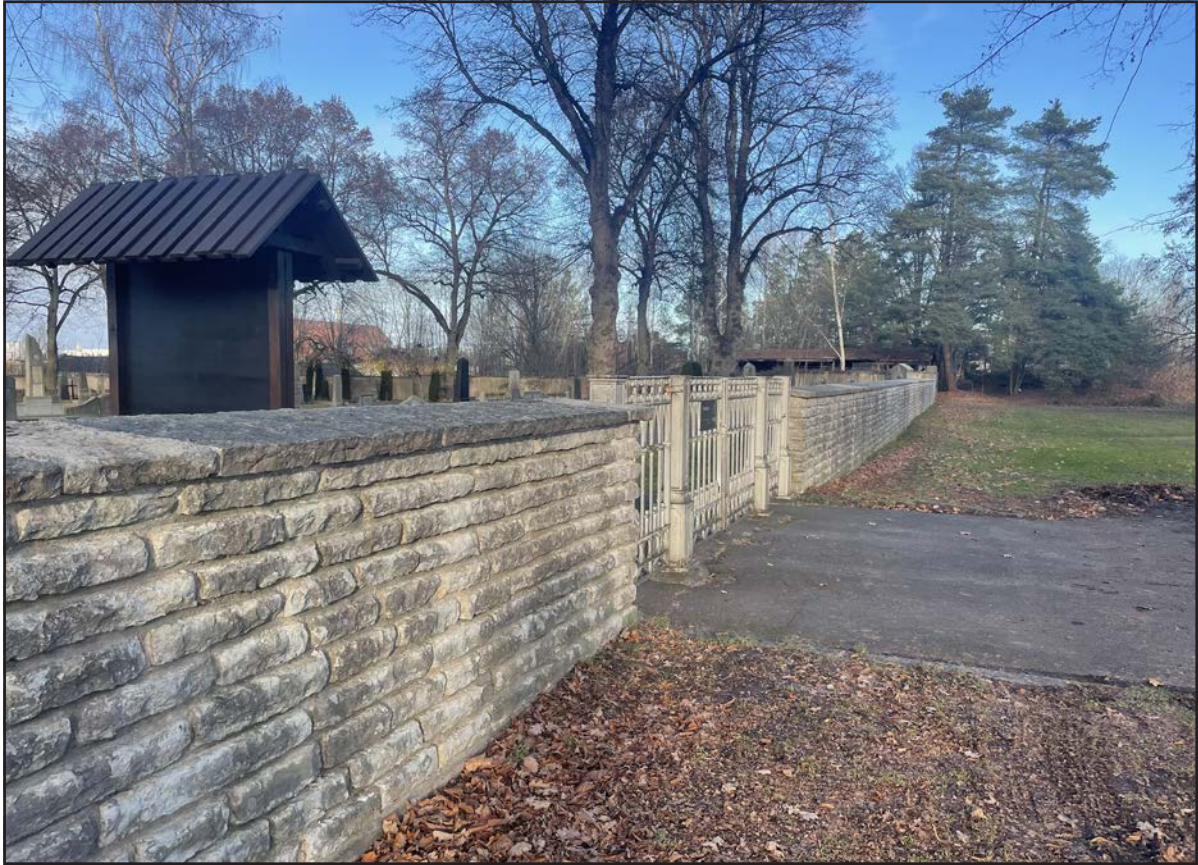
Figur 25. Slutbesiktning av den röda muren i november 2022. Utbytta lock stämmer bra med ursprungliga. Nya fogar stämmer bra med befintliga.

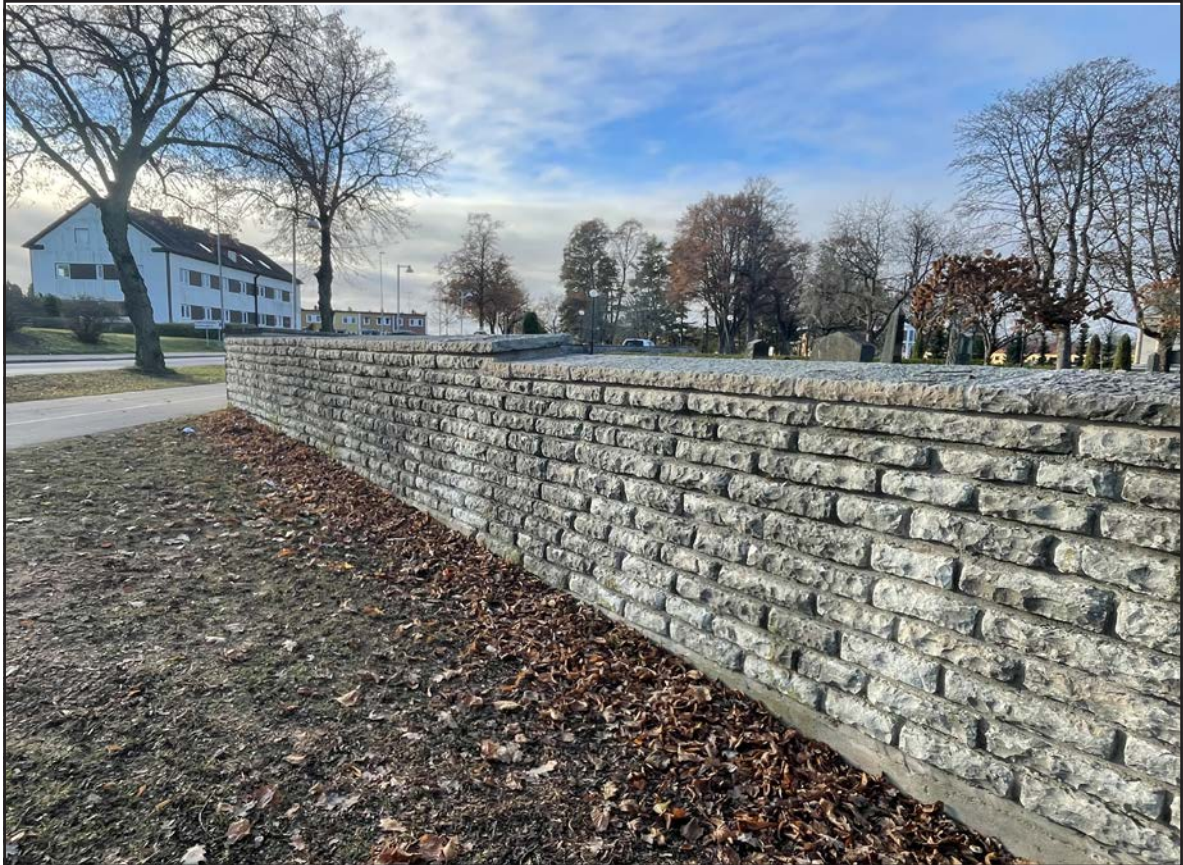
Figur 26. Utsikt mot Vingåkersvägen. Denna del av den röda muren klar. November 2022.

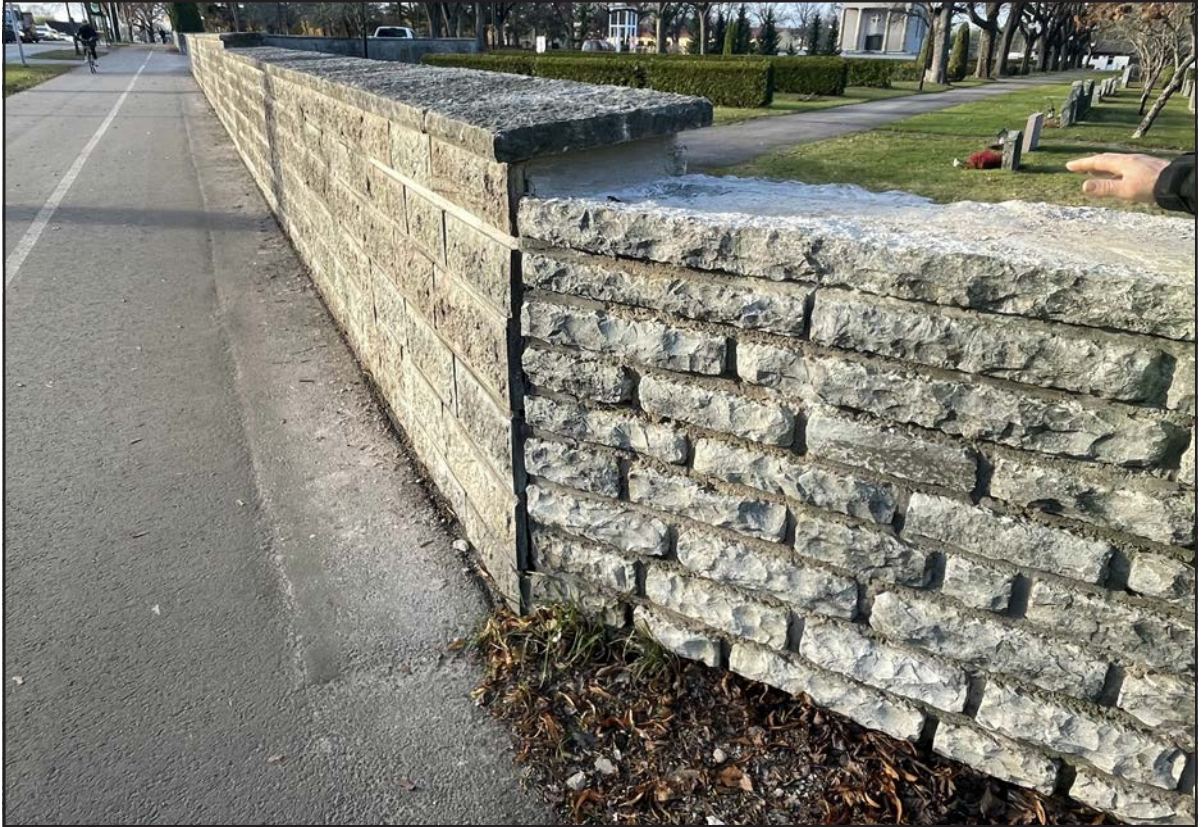
Figur 27. Slutbesiktning november 2022. Hörnet där röd mur möter orange mur. Locken räckte inte. Fler stenar från Öland är beställda och arbetet fortsätter våren 2023.

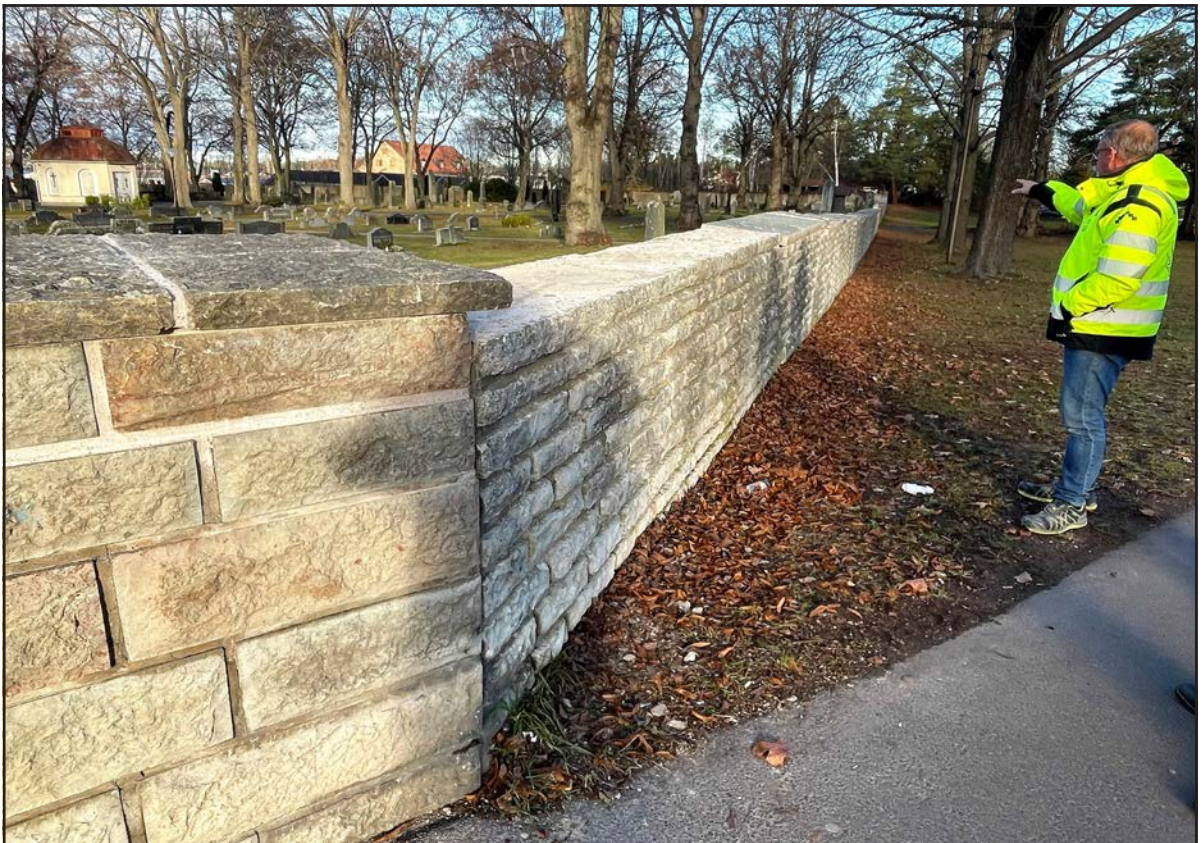
Figur 28. Stefan visar, den sista delen av röda muren där locken behöver kompletteras samt den påbörjade orange muren. Lägg också märke till att nya fogar är lite ljusare i kulör, men det ser bra ut. Färgen kommer att mörkna.

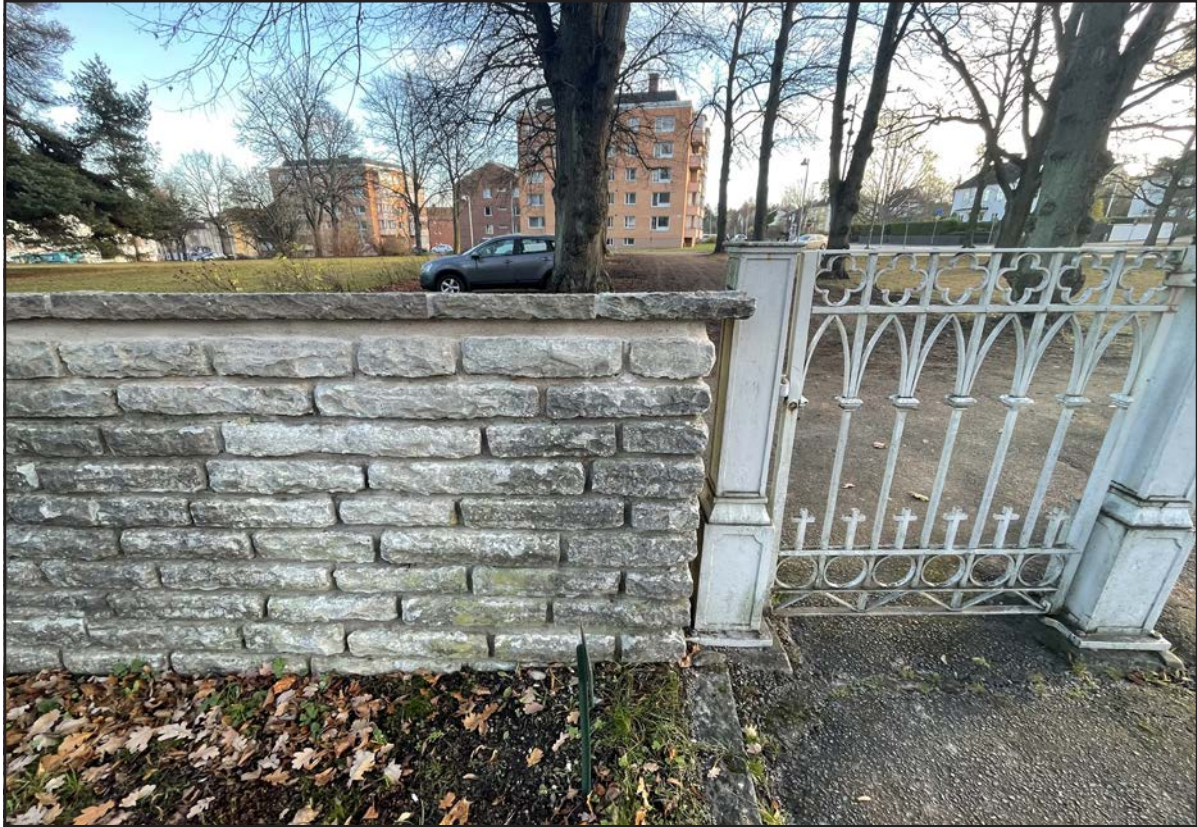
Figur 29. Slutbesiktning noveber 2022. Här ses tydligt att locken lutar från bakkant till framkant med 30 mm. Detta medför att vattnet rinner av i stället för att samlas på locket.

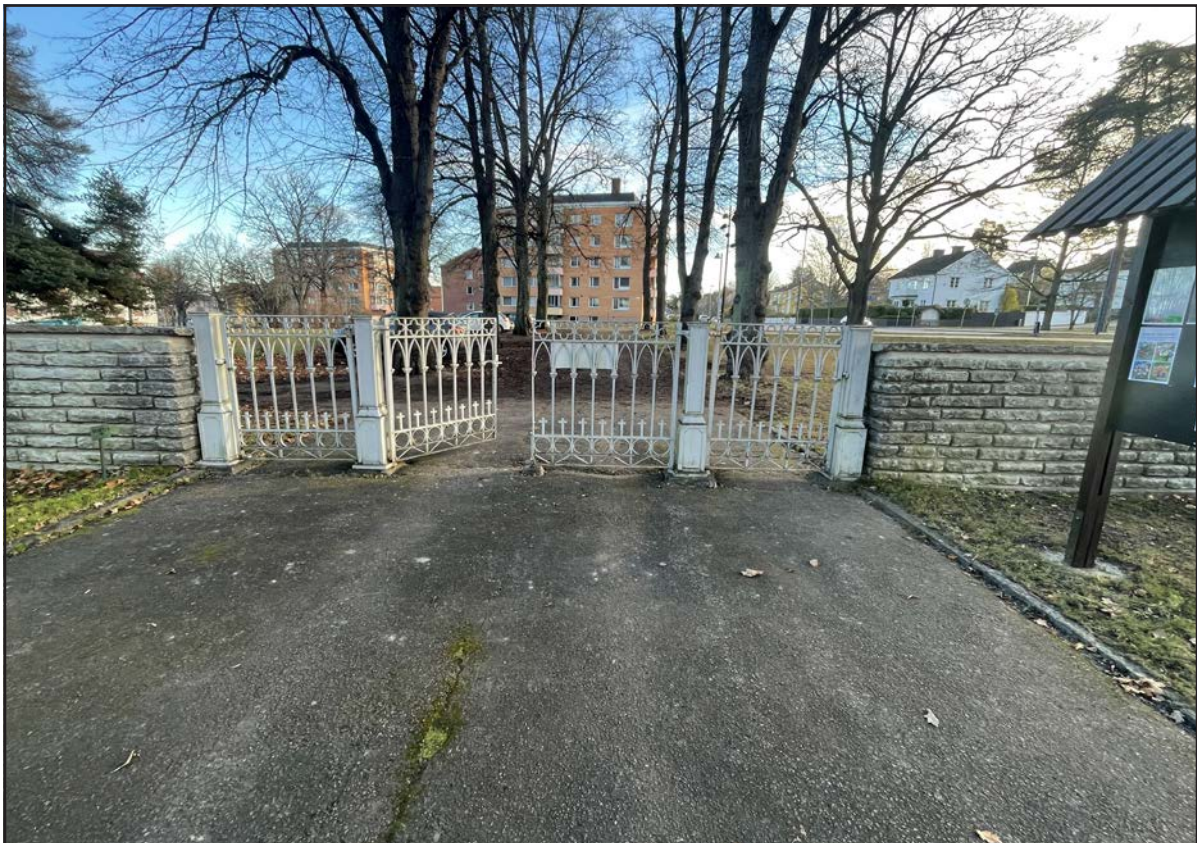
Figur 30. Röd mur på båda sidor om grinden.

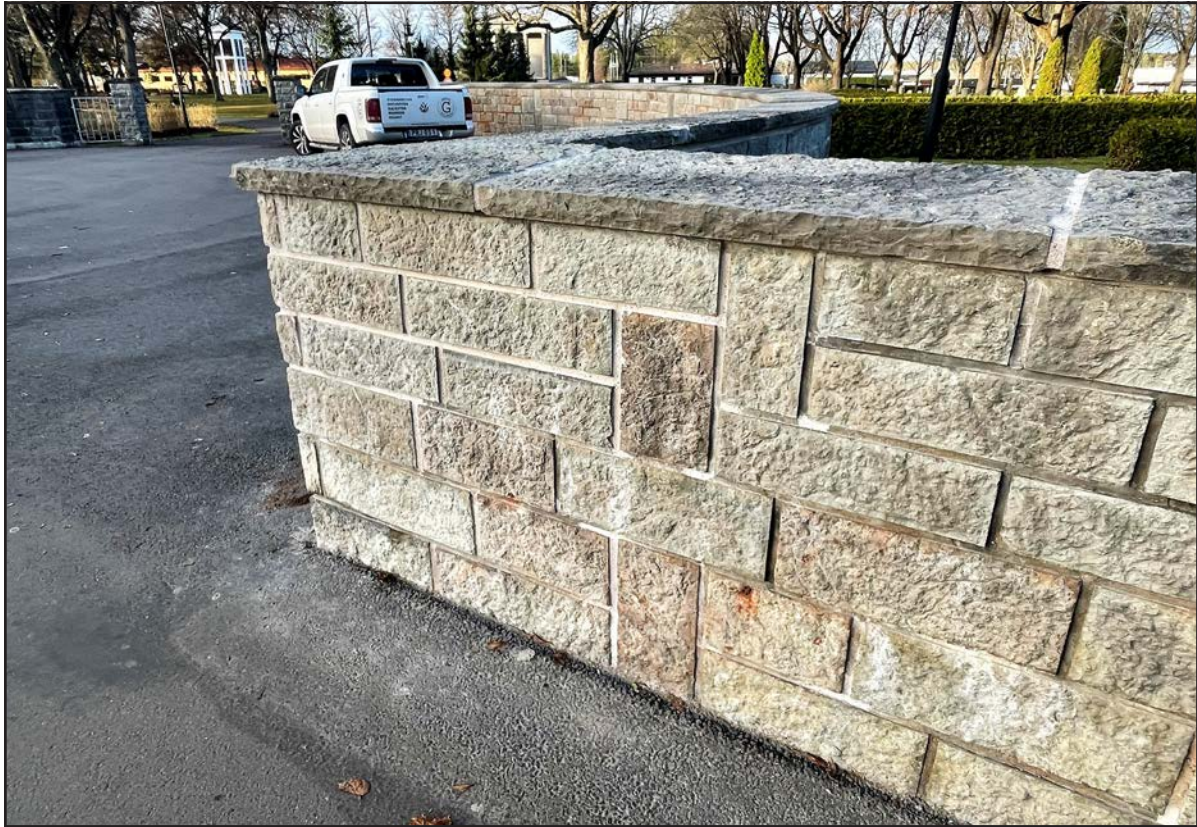
Figur 31. Orange mur omgärdar kyrkogården mot Vingåkersvägen. Arbetet med denna del av muren är påbörjat. Utfört till belätnhet. Snygga fogar. Arbetet fortsätter 2023, vid grindarna där bilen står.

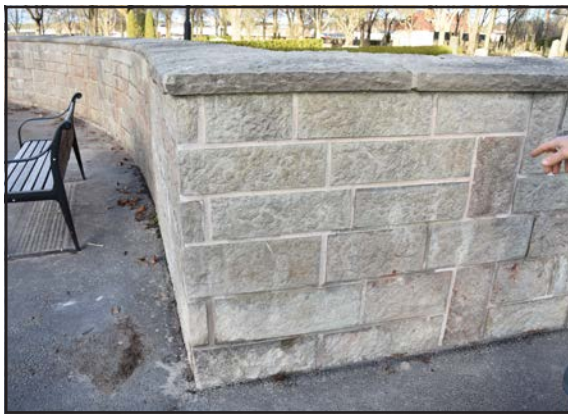
Figur 32. Detaljbild av ny fog.
