Gamla kyrkogården i Katrineholm

Renovering av kyrkogårdsmur, del 1- 2

Antikvarisk medverkan

Katrineholms stad
Katrineholms kommun
Södermanlands län

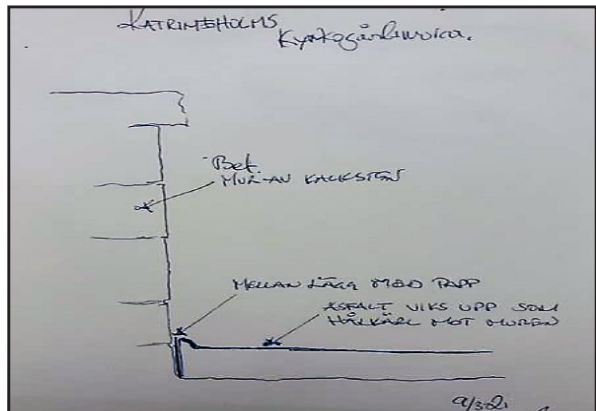
Figur 33. Skiss på förslag till asfaltering invid mur. Enligt förslag papp mellan mur och asfalt.

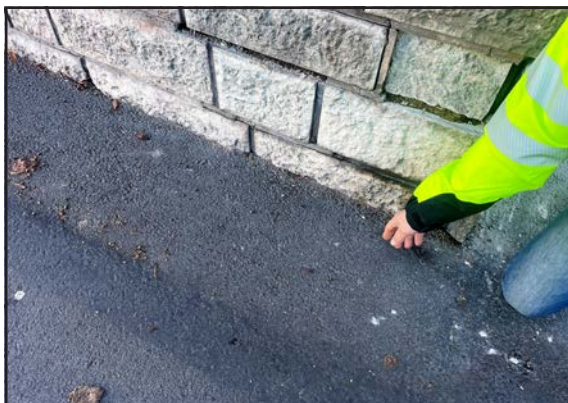
I samband med renovering av muren har delar av trottoaren utanför muren mot Vingåkersvägen asfalterats. Resultatet blev inte bra. De som utfört arbetet har inte följt framtaget förslag. Ur antikvariskt perspektiv kan konstateras att det inte ser bra ut, med förhoppning att arbetet görs om.

Figur 34. Ny asfalt mot muren ser inte bra ut.

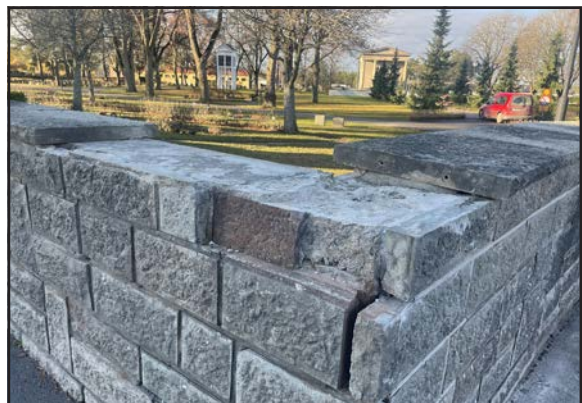
Figur 35. Kommande etapp med orange mur som påbörjas våren 2023.

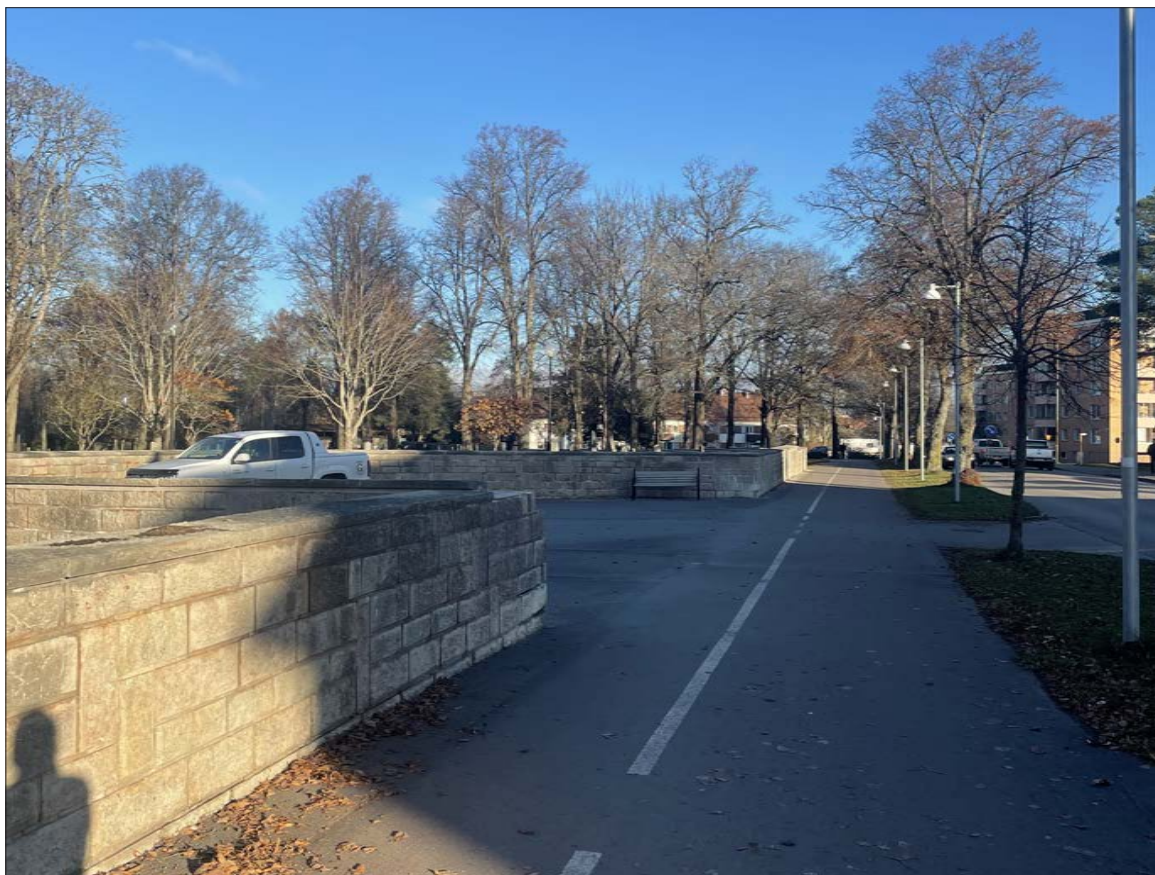
Figur 36. Några av tujorna är borttagna inför kommande arbete.

Vid besiktning i november konstaterades också att några av de 38 stycken tujor som skall tas bort i samband med att muren renoveras har grävts upp. Arbetet har nu avstannat och fortsätter våren 2023 när vädret tillåter.
