Stenhuset i Norrköping

Under Louis de Geers palats

Arkeologisk undersökning i form av schaktningsövervakning

Fornlämning L2009:7173, stadslager
Stenhuset 6
Norrköpings stad
Norrköpings kommun
Östergötlands län
Östergötland

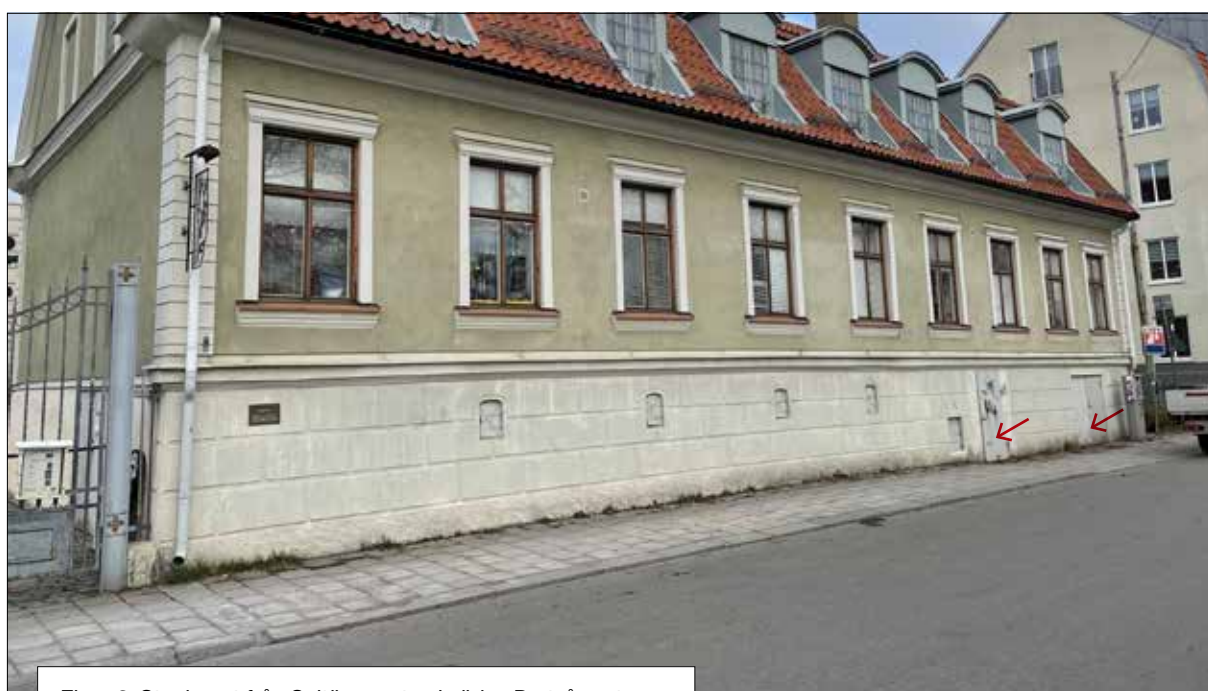
Figur 3. Stenhuset från Saltängsgatan i söder. De två portarna, markerade till höger i bild, ledde in till den aktuella källaren.

Undersökningen innefattade även grävning inne i södra halvan av 1600-talskällaren, som var uppdelad i en östlig och en västlig halva med portar ut mot Saltängsgatan. Källaren var tom och oanvänd vid tidpunkten för undersökningen, och dess kullerstensgolv togs bort innan grävningen började.

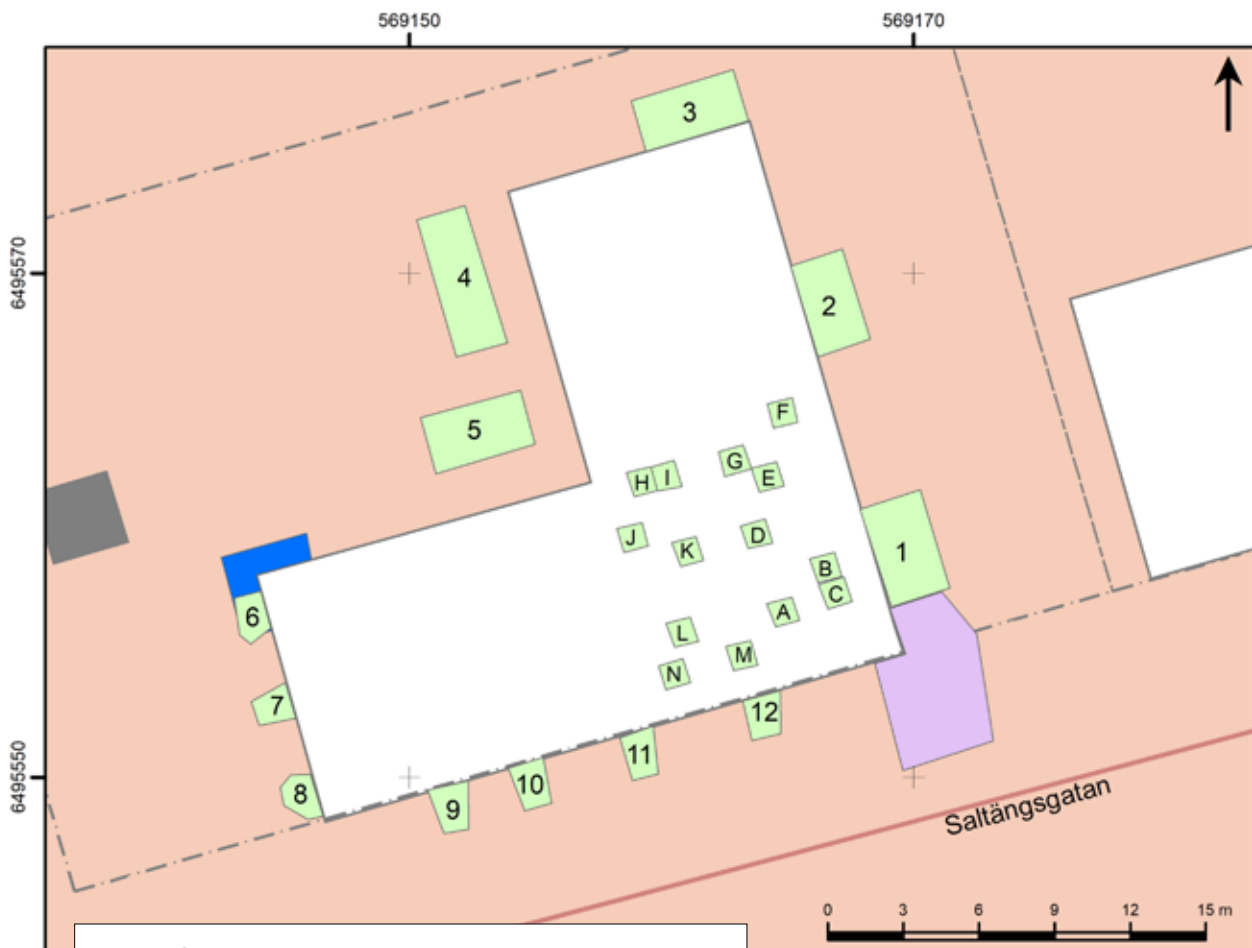
Figur 4. Samtliga schakt som grävdes vid undersökningen markerade i grönt. Notera att mellanrummet mellan schakt 4–5 och husväggen upptogs av en trappa. I blått ett schakt som grävdes 2020 (dnr 431-15626-2020), i lila ett schakt som grävdes 2022 (dnr 431-6136-2022). Utdrag ur Fastighetskartan. Skala 1:300.

Sammanlagt 26 schakt grävdes vid undersökningen (figur 4, bilaga 1). Tolv schakt grävdes med maskin på utsidan av huset (schakt 1–12), och fjorton grävdes för hand som 1 x 1 meter stora provrutor inne i källaren (schakt A–N). Totalt undersöktes en yta på cirka 75 m².

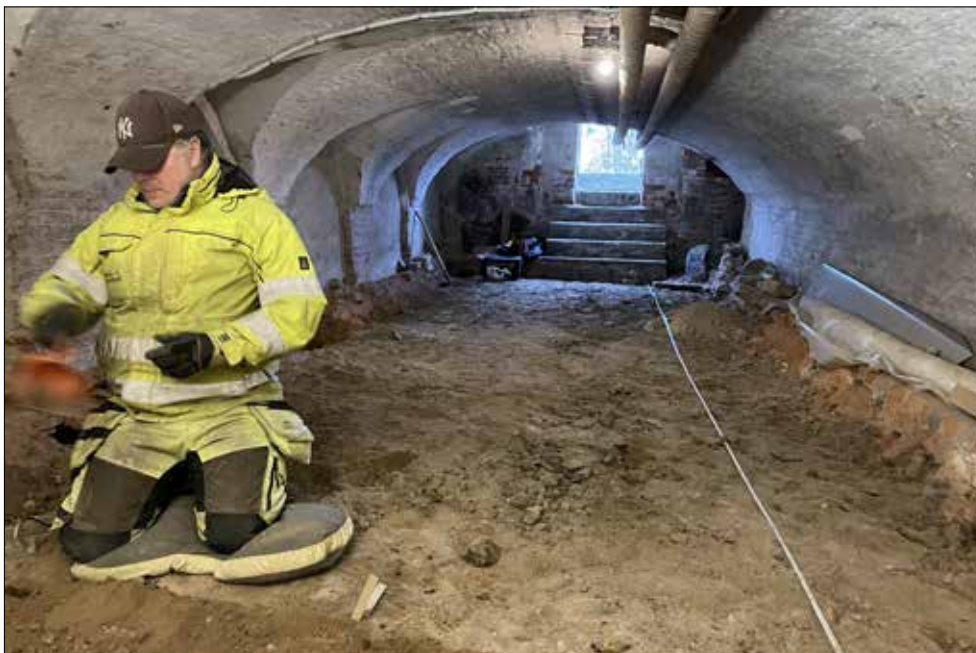
Figur 5. Mats Nelson gräver rutor i det västra källarvalvet. Foto från norr.

Schakt A–N grävdes för hand som 1 × 1 meter stora rutor i Stenhusets sydöstra källare, där golvnivån skulle sänkas med 0,5 meter som en del av grundförstärkningsarbetet (figur 5). Arbetet utfördes i december 2021. Källarvalven i den här delen av byggnaden är från 1620-talet. Från början har källaren varit uppdelad i två skepp, ett i väster och ett i öster, med en rad med pelare emellan, men vid undersökningstillfället hade utrymmet mellan pelarna murats igen så att källaren hade delats i två rum. Kullerstensgolvet, som inför grävningen förmodades vara original från 1600-talet, togs bort innan grävningen började. Det skulle sedan läggas ut igen när grundförstärkningsarbetet var klart. Rutorna grävdes till 0,5 meters djup. Arbetet i källaren försvarades av att det var lågt i tak och dåligt ljus. En strålkastare användes för att förbättra sikten.

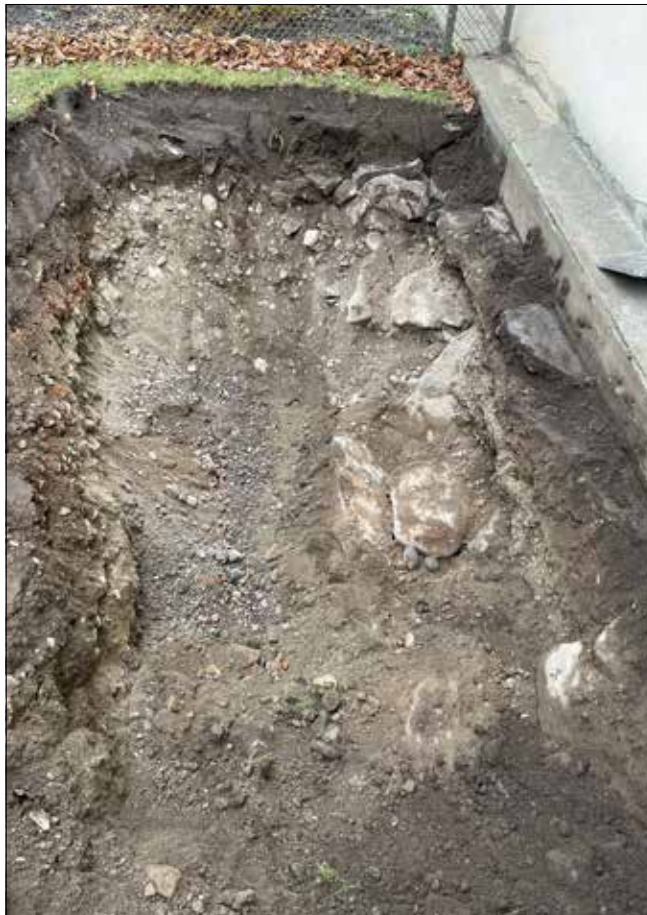
Schakt 1 grävdes 2 meter norr om husets sydöstra hörn, i en gräsmatta (figur 9). Det var 4 × 2,4 meter stort och grävdes till 1,2 meters djup. Under 0,3 meter tjock matjord framkom ett påfört raseringslager (1) av ljusbrunt grus och sand blandat med sten och tegel. Det var löst packat. Längre ner i lagret framkom stenbumlingar på 0,8 × 0,5 × 0,3 meter som troligen tillhört husgrunden. De fanns alla inom 1,2 meters avstånd från husfasaden i väster. Undergrunden framkom på 0,9 meter djup i öster, och det verkade som att husgrunden var nedgrävd i undergrunden.

Figur 9. Schakt 1 från norr.

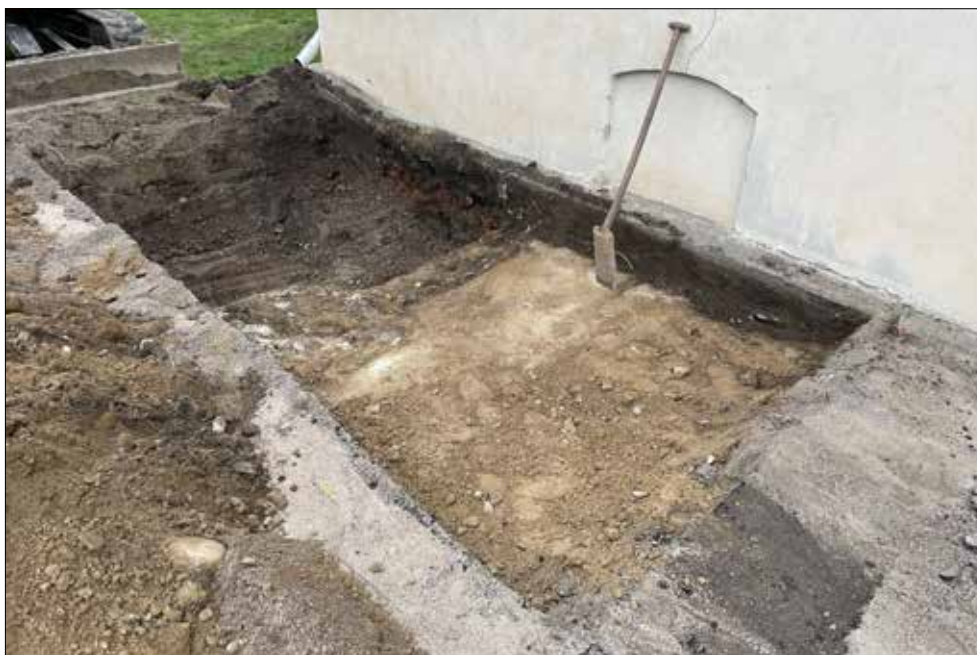
Schakt 3 började precis vid husets nordöstra hörn och följde norra fasaden, i en asfalterad yta (figur 10). Det var 4,3 × meter stort och grävdes som mest till 1,1 meters djup. Västra halvan av schaktet grävdes dock endast till 0,35 meters djup då en fjärrvärmekulvert i betong framkom där. I öster fanns ett gråsvart siltlager (4) under 0,4 meter tjocka bärlager till asfalten. Lagret tolkades vara påfört och innehöll småsten och tegel, samt stora husgrundsstenar och fynd i form av enstaka djurben. Undergrunden framkom direkt under lagret på 1,1 meters djup. Längs med norra kanten på schaktet syntes en nedgrävning (5) som fylldes av det överliggande lagret och verkade fortsätta utanför schaktets utbredning i norr.

Figur 10. Schakt 3 från nordväst.

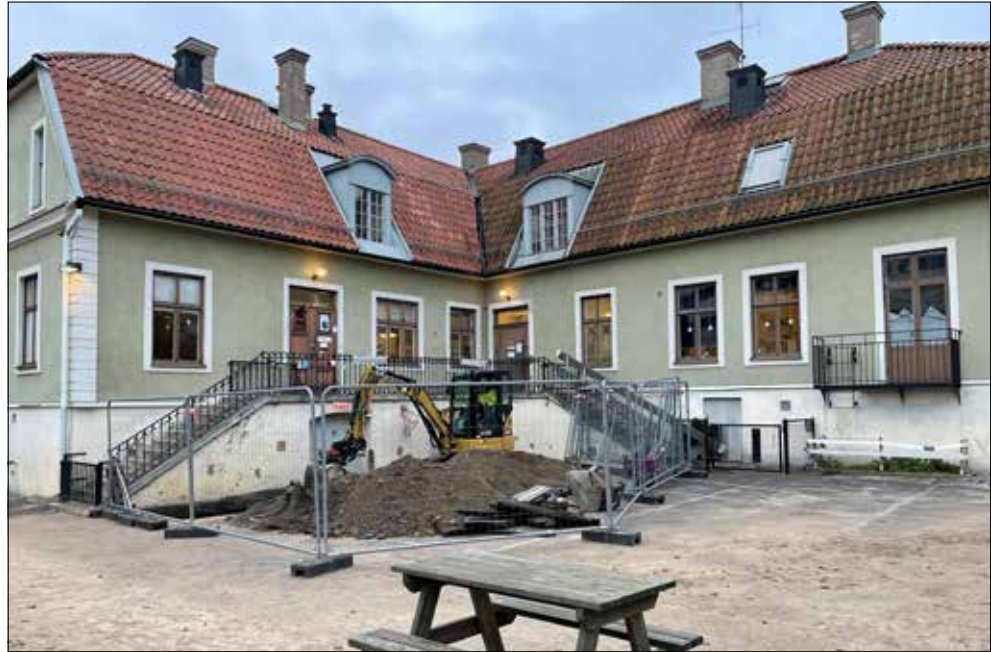
Figur 11. Stenhuset från nordväst.
Schakt 4 fylls igen.

Schakt 4 grävdes på västra sidan av Stenhusets norra gavel, intill en trappa (figur 11–12). Det började 0,7 meter söder om trappans nordvästra hörn. Schaktet var 5,5 × 2 meter stort och grävdes som mest till 1,8 meters djup. Intill fasaden i öster fanns en mindre störning som var fylld med singel och asfalt, den fortsatte på djupet längre än 1,8 meter och undersöktes således inte i botten. Annars framkom, under 0,3 meter tjocka bärlager, ett påfört raseringslager (6). Det var 0,4 meter tjockt och utgjordes mestadels av sten och tegel. Under påträffades ett lager (7) av brun sand med småsten och tegel som var 1,1 meter tjockt. Det tolkades vara ett påfört utfyllnadslager och innehöll enstaka fynd av ben, keramik och kakel.

I sydöstra hörnet av schaktet framkom en stenkonstruktion (8) på 0,5 meters djup som bestod av tre stenar på rad. Totalt var konstruktionen 1,2 meter lång och 0,3 meter bred. Den låg rakt framför en av husets källaringångar och tolkades därför vara äldre tröskelstenar.

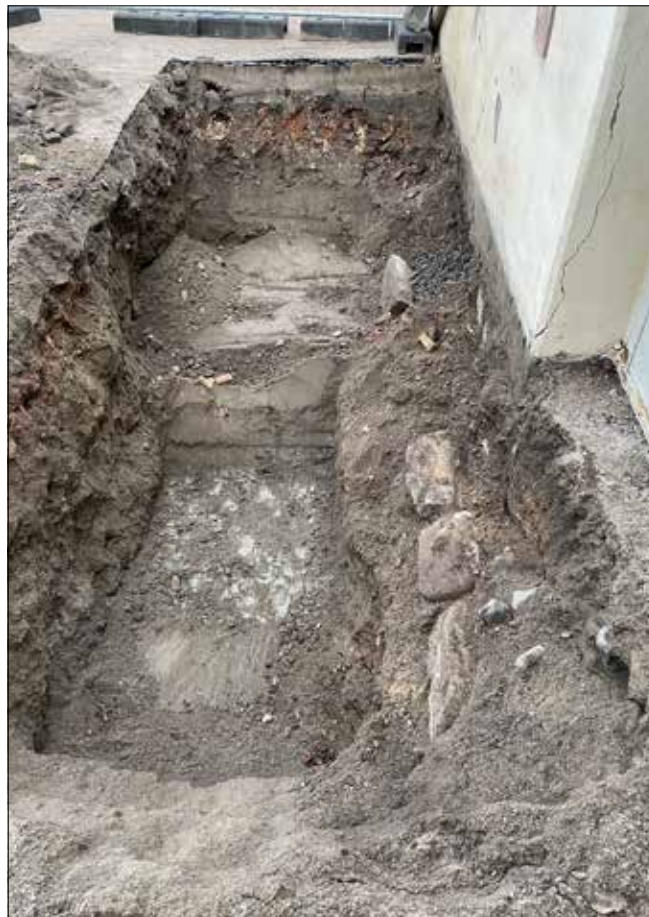
Figur 12. Schakt 4 från söder.

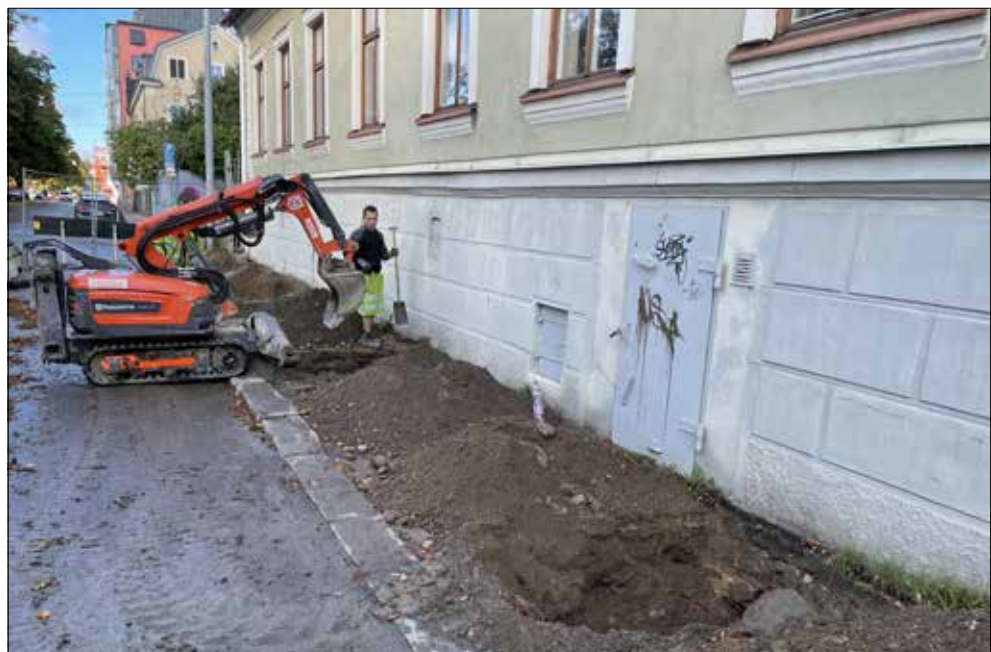
Dessa fyra schakt grävdes utmed Stenhusets södra fasad, i Saltängsgatans norra trottoar, på platser där grundförstärkningsbalkar skulle grävas ner (figur 13–14). Schakten var 1,5–1,8 meter långa, 1,3–1,4 meter breda och grävdes till ett djup av 1 meter. Endast påförda utfyllnadsmassor påträffades, och det är troligt att även dessa schakt låg helt inom byggnadens frischakt. I södra delen av alla schakt framkom dessutom moderna el- och telekablar.

Figur 14. Fyra schakt grävdes utmed Saltängsgatan. Foto från öster.

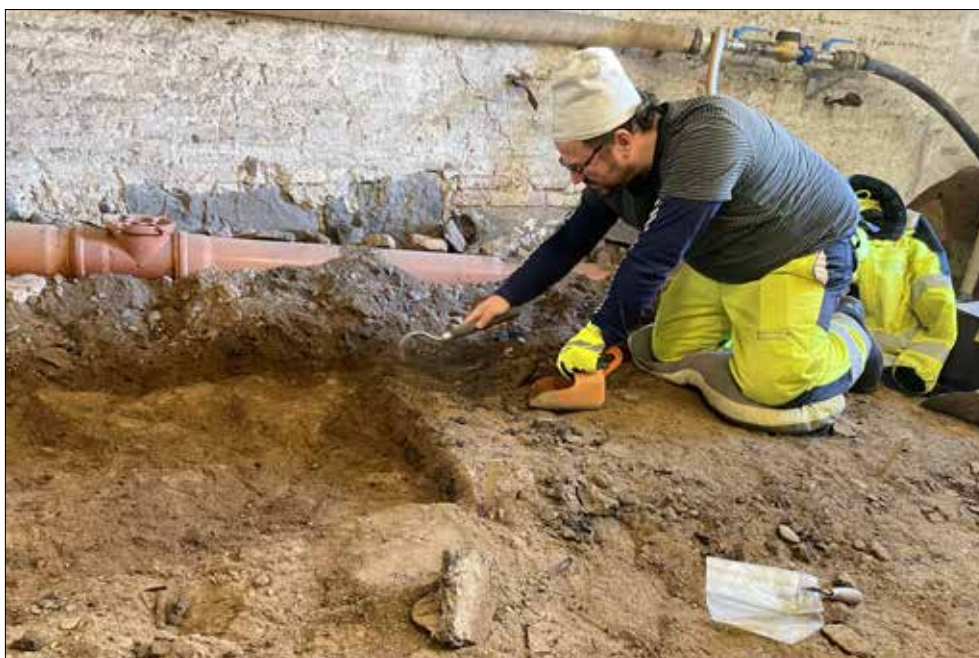
Figur 15. Mattias Johansson gräver ruta C. Foto från väster.

Ruta B och C grävdes intill varandra (figur 15). Det översta lagret (16) under kullerstenarna utgjordes av mellanbrun sand med inslag av grus, mörka klumpar (möjligen koks), sten, bruk, tegel, kol och träfragment. Det tolkades vara sättsand till stengolvet och var 0,05–0,1 meter tjockt. Under påträffades ett lager (17) av beigebrun silt och sand med ett litet innehåll av småsten och tegel samt flera spridda linser av sot. Lagret var 0,15 meter tjockt. Nästa lager (18) började på 0,2–0,25 meters djup och bestod av grå sand med rikligt innehåll av tegel och småsten. Teglet utgjordes både av tegelstenar och enkelkupiga takpannor. Lagret var 0,1 meter tjockt. Under framkom ett rött lager (19) av finkrossat tegel och sand. I botten av lagret, som var 0,03 meter tjockt, fanns en horisont med stort inslag av bruk. Sedan påträffades ett mörkt, gråbrunt lager (20) av sand och grus. Det var 0,07–0,12 meter tjockt i väster, men minst 0,2 meter tjockt i öster där det inte grävdes igenom helt. Lagret innehöll fynd av ett ben. Under framkom ett lager (21) av gråbrun silt och fin sand. Lagret innehöll även linser av lera och enstaka tegelbitar. Undergrunden framkom inte i ruta B och C.

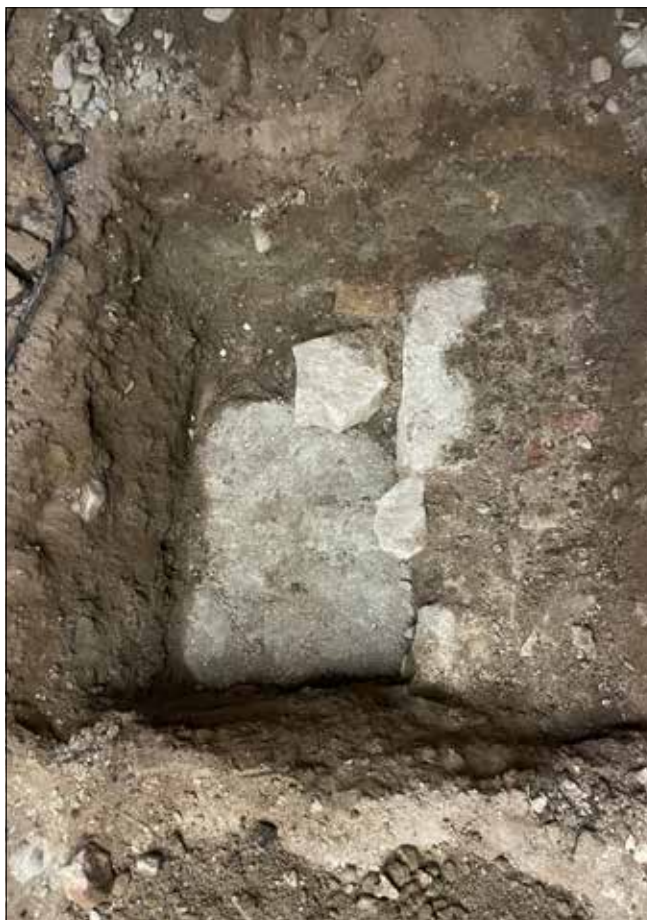
En stenkonstruktion (29) framkom på 0,25 meters djup i västra delen av rutan (figur 16). Den utgjordes av vit sandsten och verkade löpa i nord-sydlig riktning. På 0,4 meters djup påträffades en större stenplatta som sträckte sig från östra delen av rutan och in under stenarna i väster. Den var minst 0,55 x 0,5 meter stor. Sandstenen ovanpå var 0,1 meter tjock och 0,4 meter bred. Ett par 0,3 meter tjocka tegelstenar låg ovanpå. Stenkonstruktionen tolkades vara lämningar efter ett fundament till något som funnits i källaren.

Figur 16. Stenkonstruktion 29 i ruta E från norr.

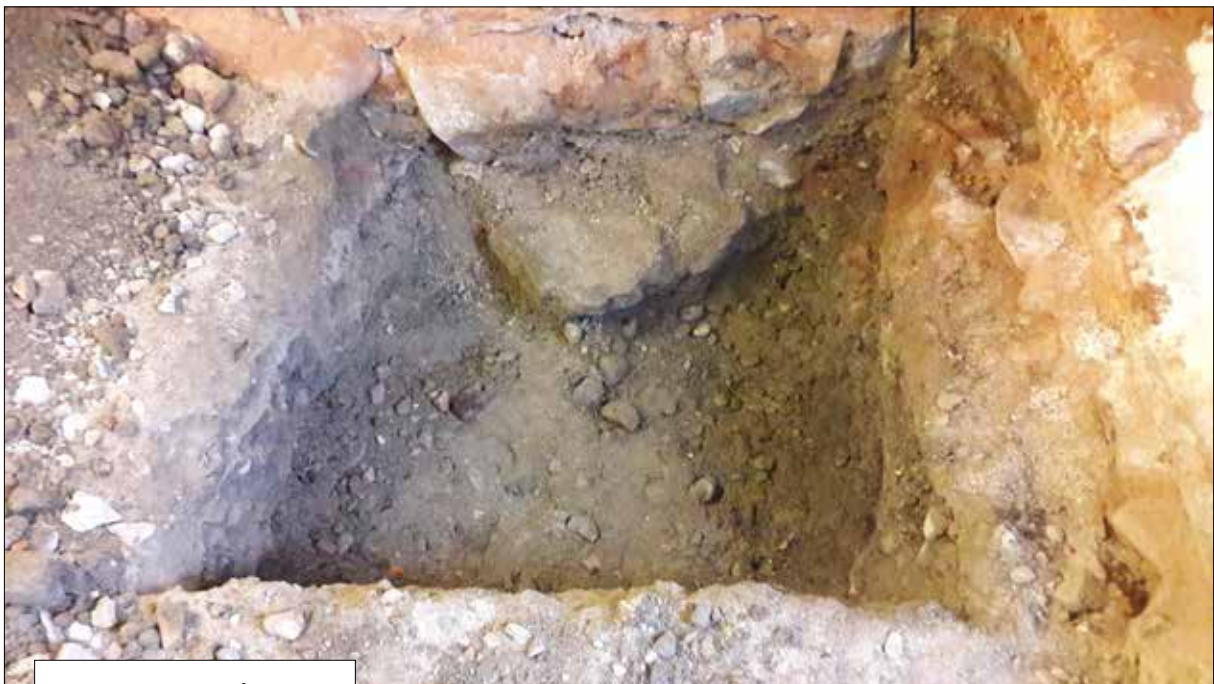
Sättsanden (61) för kullerstenarna i ruta M var 0,05 meter tjock, och bestod av lös gråbrun sand innehållande en del tegel och puts (figur 18). Under framkom ett lager (62) av kompakt, gråbrun sand med tegel och murbruk. Det var 0,05–0,1 meter tjockt och innehöll fynd av ben och metall. Sedan påträffades ett 0,05 meter tjockt lager (63) av brungrå lera och småsten och tolkades vara en möjlig stenlagd golvyta. Under, på ett djup av 0,15–0,22 meter, fanns ett 0,05 meter tjockt lager (64) av svart, sotig och grusig sand med inslag av småsten. Sedan följde ett ljusgrått, grusigt sandlager (65) som även innehöll mycket tegel och ett fynd av metall. Det var 0,1–0,2 meter tjockt. Under påträffades ett lager (66) av mörkgrå, grusig sand med innehåll av småsten. Det var 0,1 meter tjockt. Intill källarväggen på 0,35 meters djup i öster framkom en stor sten, 0,4 × 0,3 × 0,1 meter stor, som troligen ingick i husgrunden. I botten av rutan framkom undergrunden som bestod av morängrus.

Figur 18. Ruta M från väster.
Foto Mats Nelson.

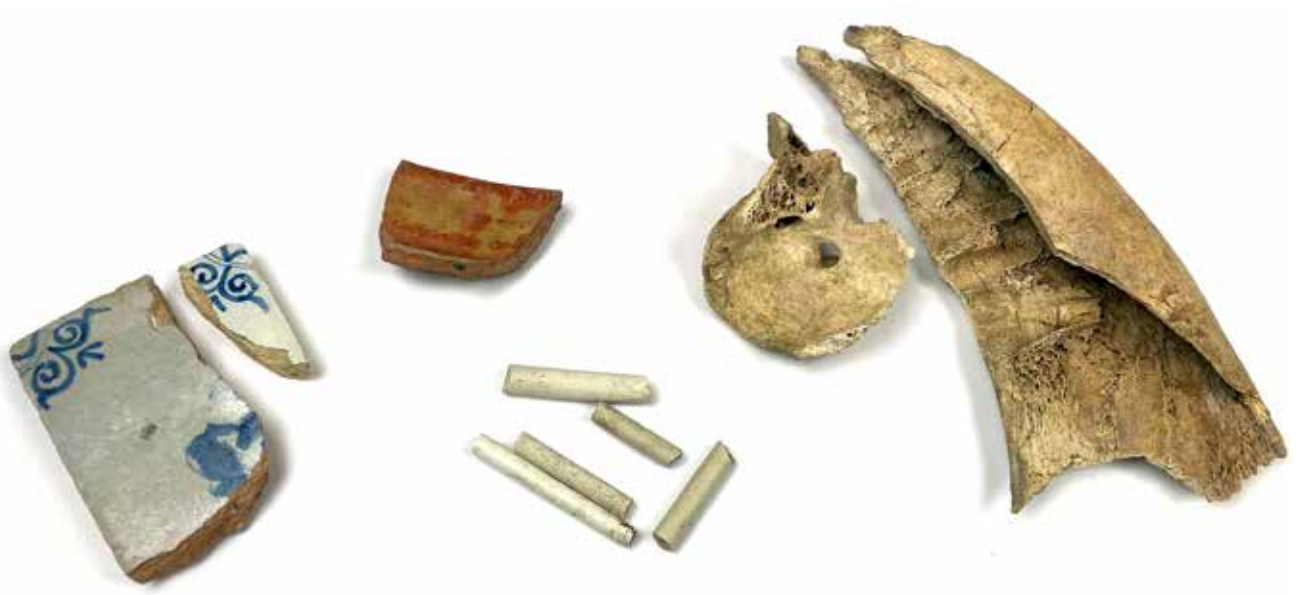
Sexton kakel påträffades (figur 19). Samtliga var släta och vitglaserade med liknande blå dekor och kan mycket väl ha tillhört samma kakelugn. Denna typ av kakel började användas under andra halvan av 1700-talet. Kaklet fanns i lager 7 i schakt 4 (F4), lager 10 i schakt 5 (F8) och lager 42 i ruta H (F14).

Figur 19. Från vänster kakel (F14), keramik av yngre rödgods (F3), kritpipor (F7) samt kranie- och käkben från nötkreatur (F2). Skala 1:2.
