Schaktning för dagvattenledning i Nybrogatan, Söderköping

Arkeologisk undersökning i form av schaktningsövervakning

L2010:3508
Söderköping 2:36
Söderköpings stad
Söderköpings kommun
Östergötlands län
Östergötland

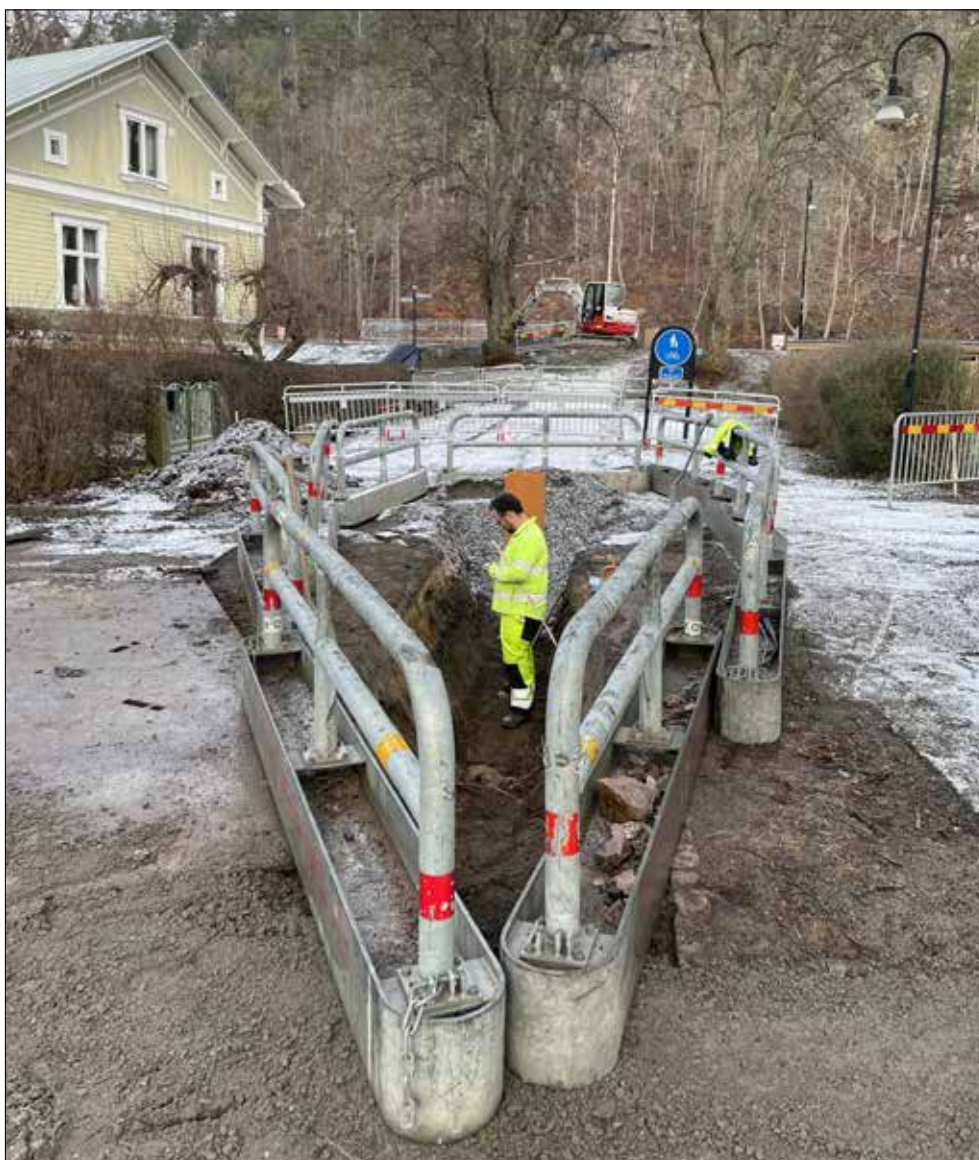
Figur 3. Översikt över schaktet 2023-01-20. Foto från söder.

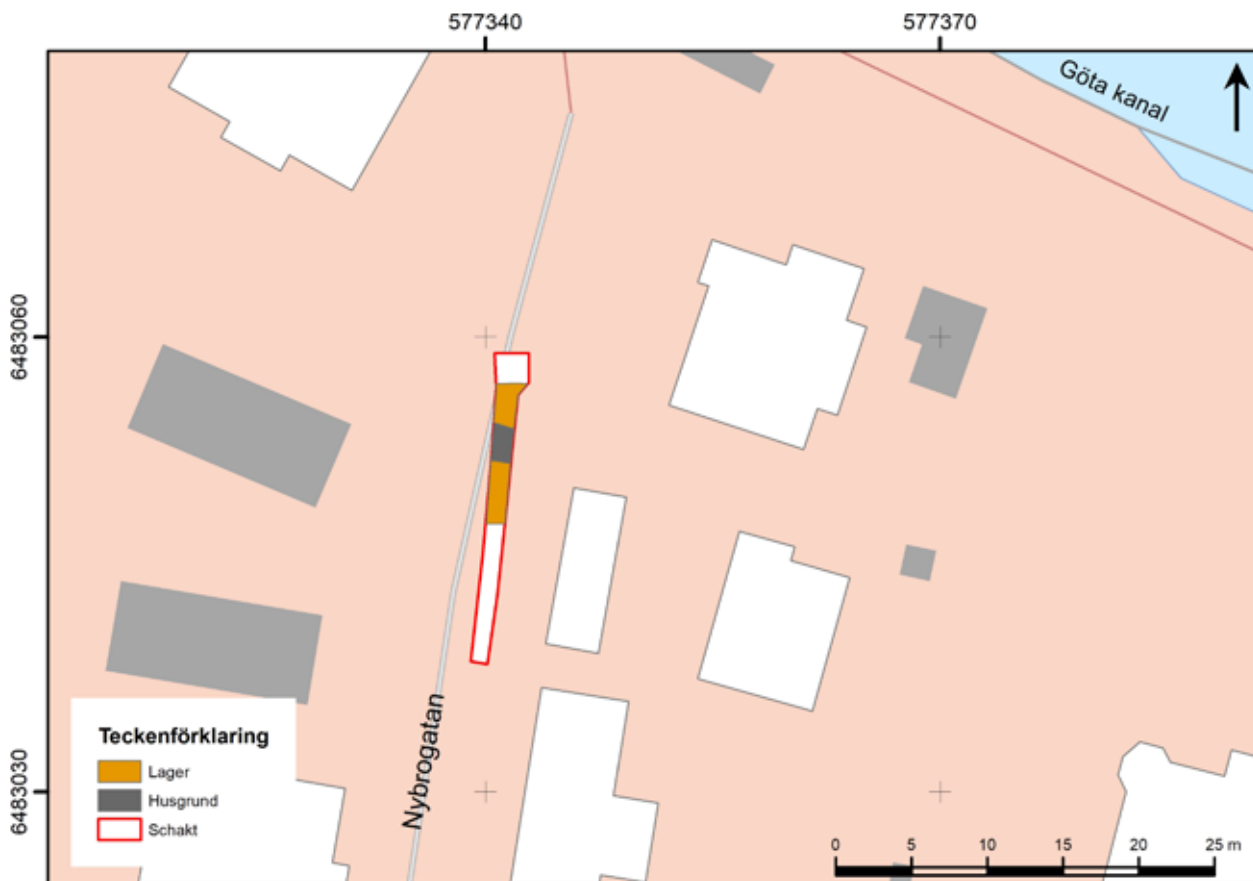
Ett schakt grävdes i nord-sydlig riktning mellan två brunnar i gatan (figur 6). Det var 20,5 meter långt och i genomsnitt 1,3 meter brett. Som mest var schaktet 1,5 meter djupt. Totalt undersöktes en yta på 28,5 kvadratmeter.

Figur 6. Schaktet på Nybrogatan. Utdrag ur Fastighetskartan. Skala 1:500.

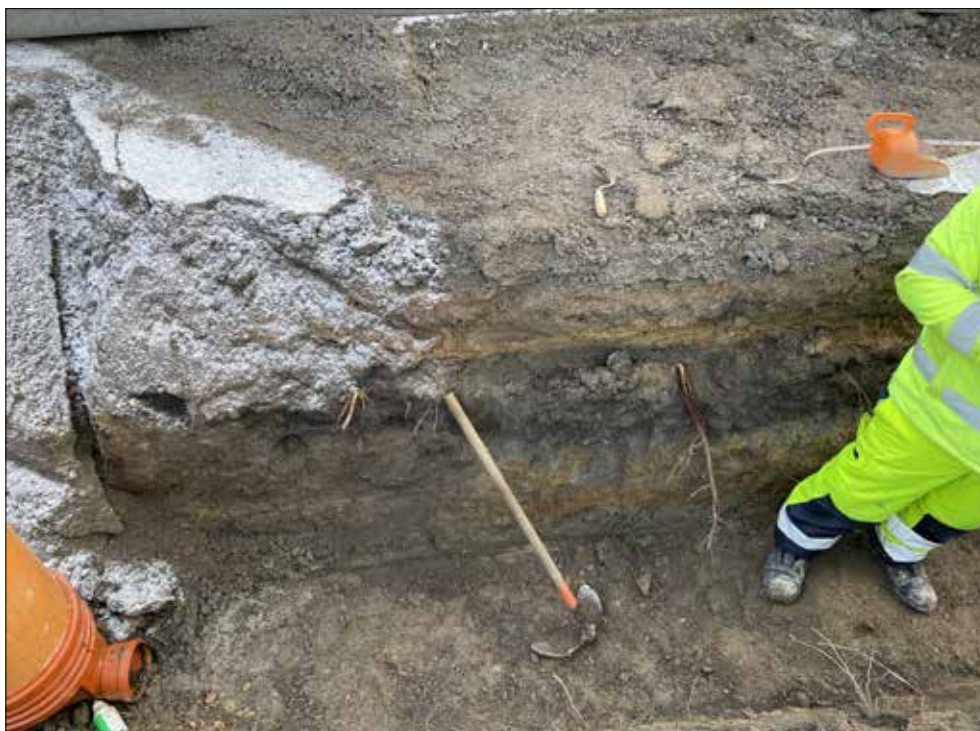
Direkt söder om den norra brunnen, under 0,4 meter tjocka bärlager, framkom en lagerföljd med två kulturlager (figur 7). Det översta lagret (1), var 0,2 meter tjockt och bestod av homogen, mörkgrå sand och silt. Det innehöll enstaka fynd av djurben och keramik och tolkades vara ett ackumulerat aktivitetslager. Lagret hade påverkats av stora mängder rötter från två träd som stod i nära anslutning till schaktet.

Under påträffades ett 0,1 meter tjockt lager (2) av grått grus och sand. Det bedömdes vara påfört, troligen som markberedning. Lagret innehöll inga fynd och låg direkt ovanpå undergrunden som framkom på 0,7 meters djup. Undergrunden bestod av ljusbrun lera.

Figur 7. Lagerföljden syns i östra schaktväggen. Foto från väster.

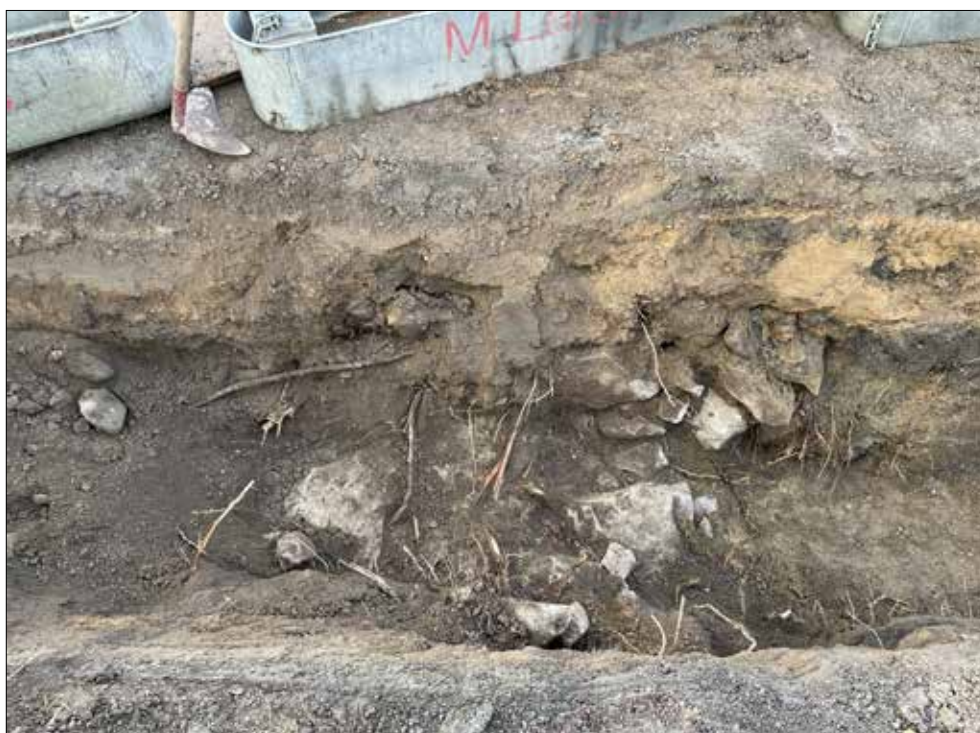
Cirka 5 meter från schaktets norra ände framkom en stenkonstruktion (3) (figur 8). Stenkonstruktionen var nedgrävd igenom lagerföljden och bedömdes således vara yngre. Den låg på cirka 1 meters djup och bestod av två rader med stenar som korsade schaktet i öst-västlig riktning. Båda var cirka 0,5 meter breda och låg på 0,5 meters avstånd. Utrymmet emellan var ifyllt med ett lager med lera och mindre stenar. Stenarna i den södra raden var huggna med tydligt platt ovansida, medan den norra raden var mer ojämn. Stenkonstruktionen undersöktes inte i botten.

Figur 8. Husgrunden framkom på cirka 1 meters djup. Foto från öster.

Konstruktionen tolkades vara en husgrund, med en trolig datering till 1800-talet. Förmodligen har det som påträffades utgjort ena ytterväggen, som har löpt i öst-västlig riktning. Om det rör sig om norra eller södra väggen är dock oklart då inga fler konstruktioner påträffades i schaktet (figur 9).

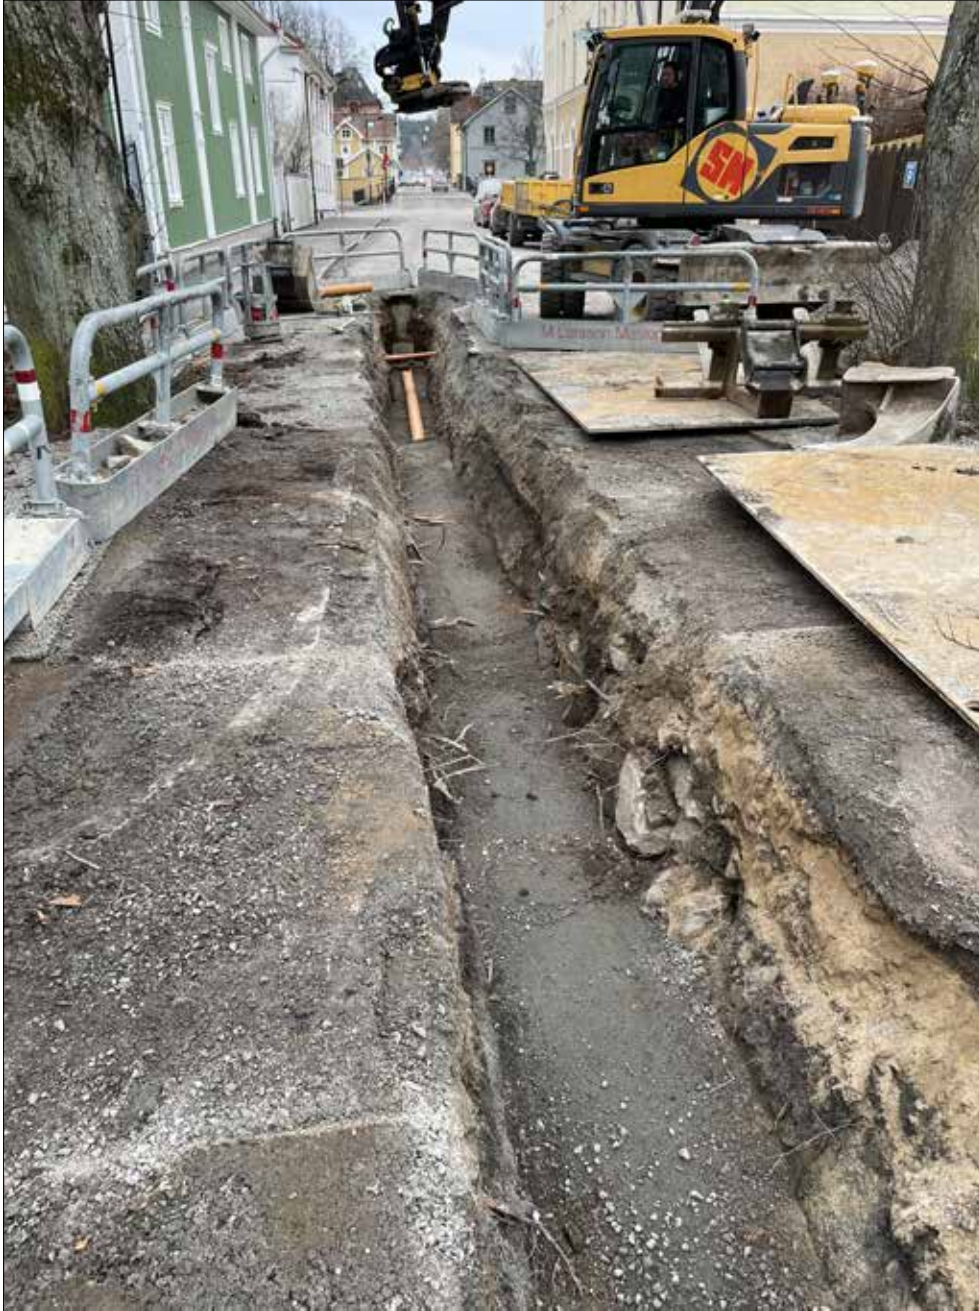
Figur 9. Översikt, schaktet från norr. Här färdiggrävt och delvis igenfyllt.

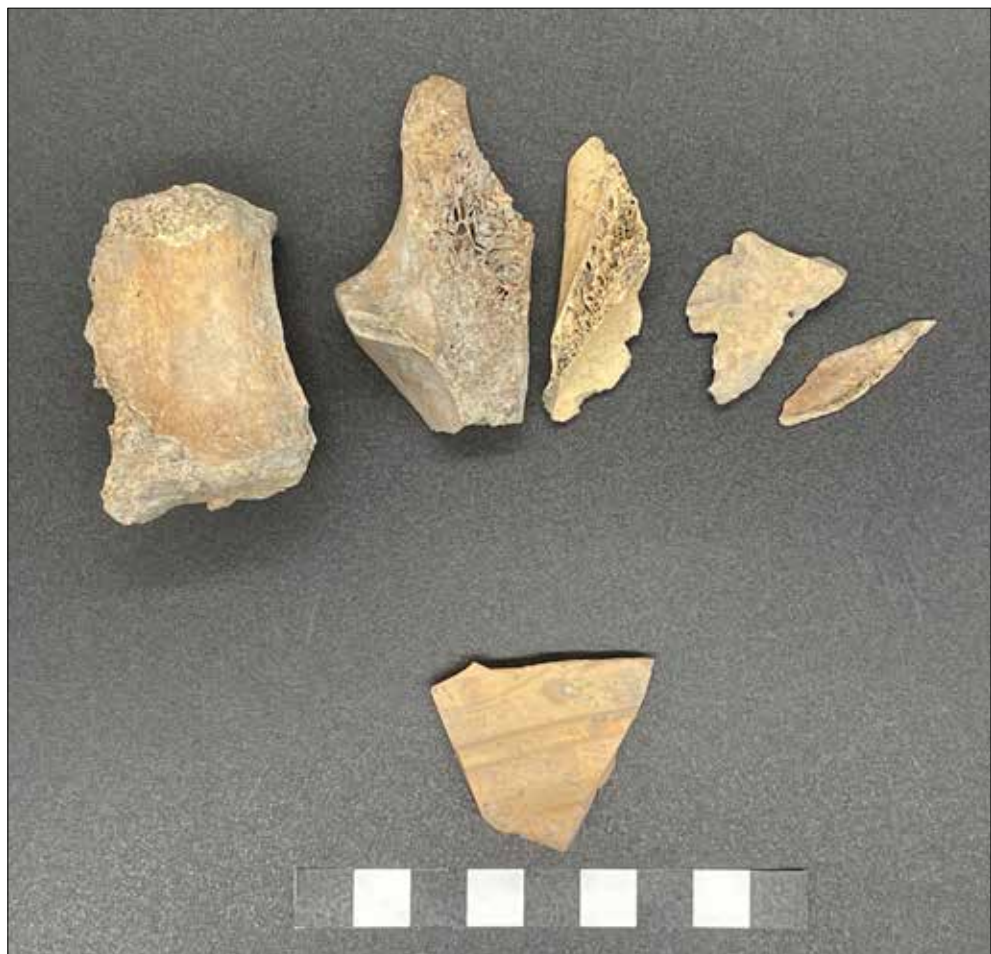
I lager 1 påträffades fem fynd av djurben (F1) och ett fynd av keramik (F2) (bilaga 3, figur 10). Två av djurbenen bedömdes vara rörben från ett stort däggdjur, två var kotor från nötkreatur eller häst och det femte var en del av ett bäcken från nötkreatur.

Keramikskärvan var av yngre rödgods, som var den dominerande godstypen under 1600- och 1700-talen. Skärvan var glaserad och odekorerad på insidan men oglaserad på utsidan, varför kärlypen tolkades vara kruka eller gryta.

Figur 10. Överst fem djurben (F1), underst en skärva keramik (F2).
