Medeltid och 1600-talets reglering i Övre Kungsgatan i Västerås

Arkeologisk undersökning i form av schaktningsövervakning

L2002:434, stadslager
Övre Kungsgatan
Västerås domkyrkoförsamling
Västerås kommun
Västmanlands län
Västmanland

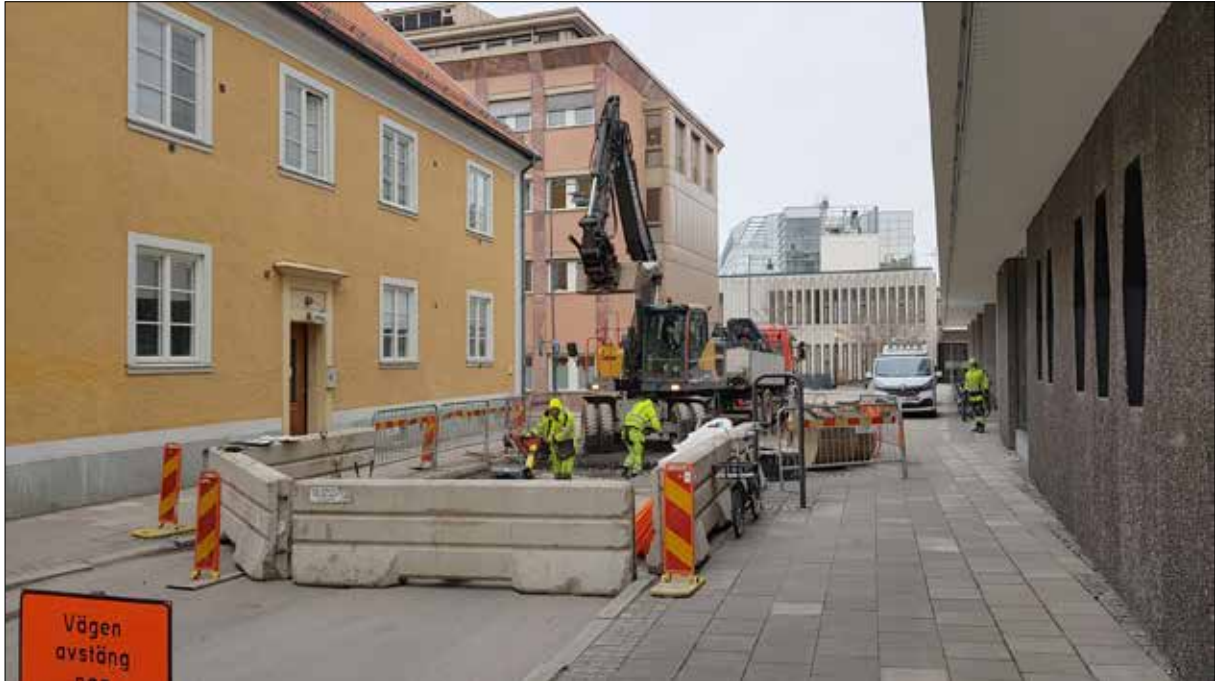
Figur 5. Översikt som visar undersökningsområdet i Övre Kungsgatan. Foto från väster.

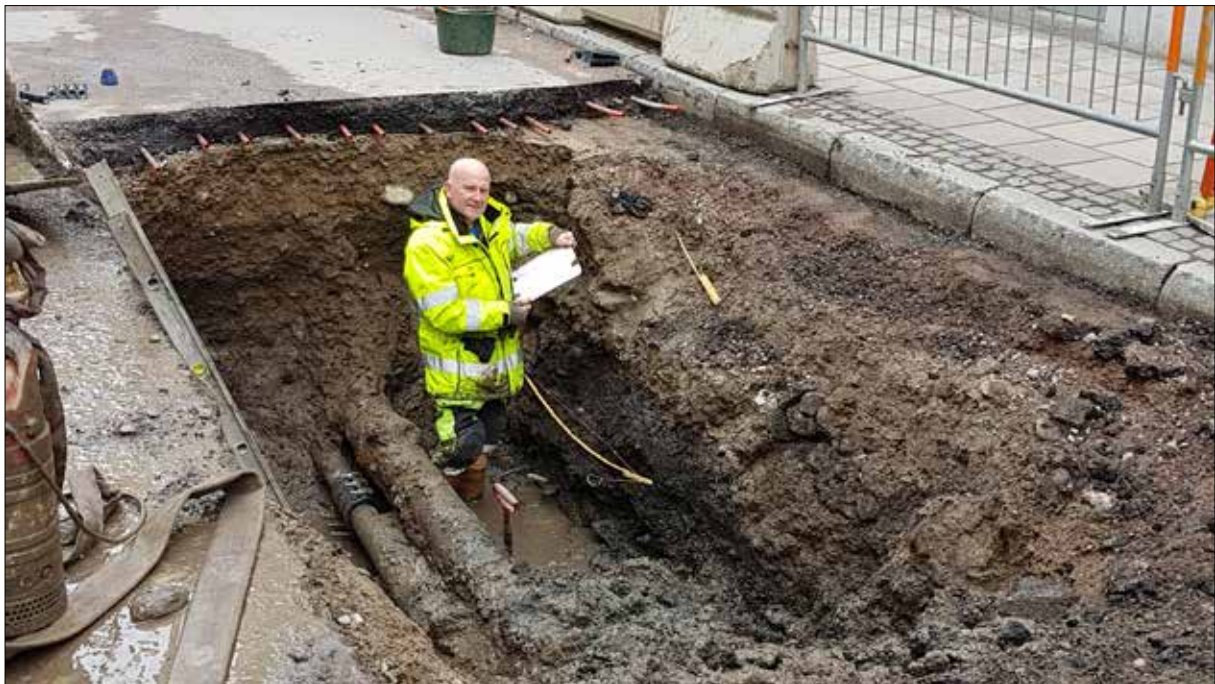
Figur 6. Arbetsbild som visar Jonas Ros i schaktet. Foto från sydöst.

Mälarenergi tog upp schaktet och därefter kom arkeolog till platsen. Schaktets botten var fyllt med vatten och en pump togs dit, men olyckligtvis gick pumpen sönder vilket försvårade undersökningens genomförande eftersom schaktbotten snabbt återfylldes med vatten (figur 6–7).

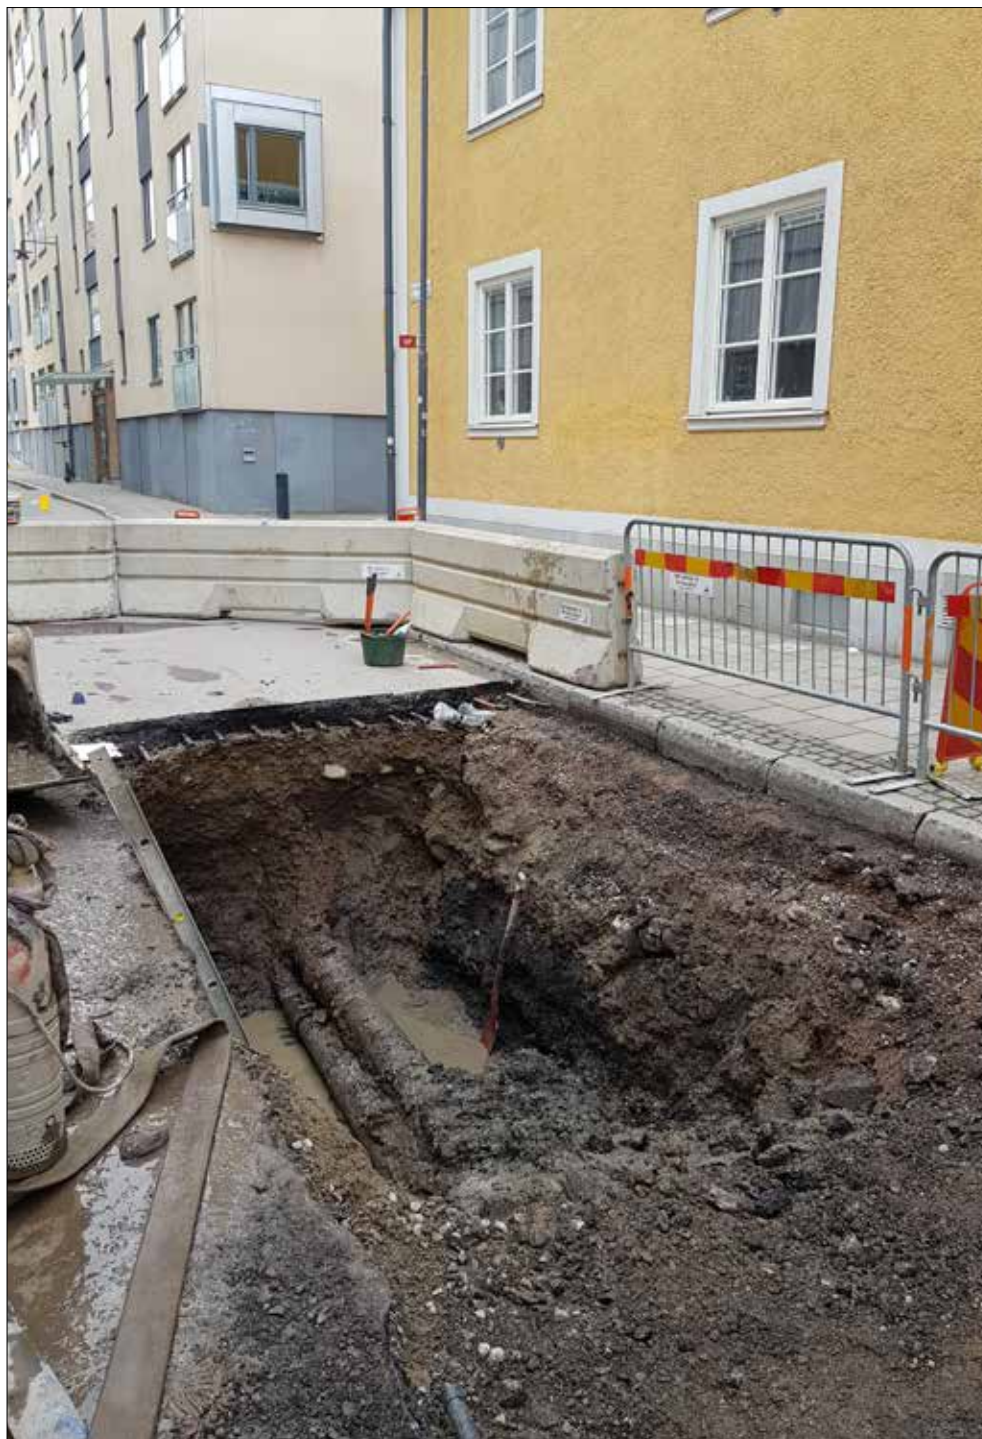
Figur 7. Översikt som visar schaktet i Övre Kungsgatan. Vatten i schaktets botten var ett problem vid undersökningen. Foto från sydöst.

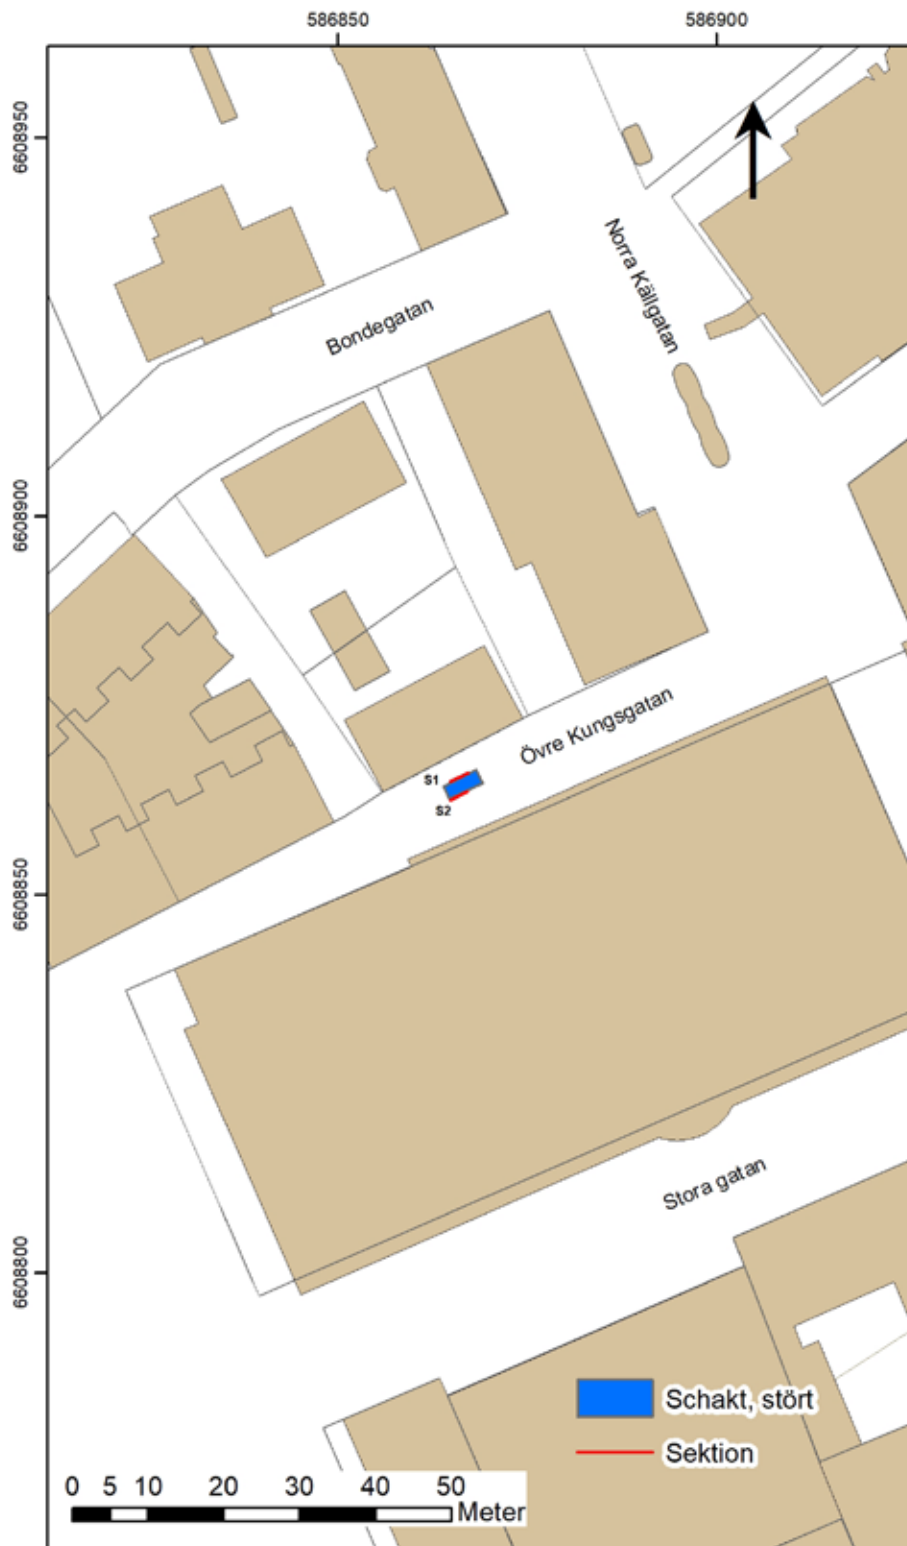
Figur 8. Det upptagna schaktet i Övre Kungsgatan markerade med blå färg och sektion 1, S1, och sektion 2, S2, är markerade. Utdrag ur Primärkartan. Skala 1:1000.

Två sektioner upprättades (figur 4 och 8). I sektion 1 dokumenterades kulturlager som bildats på tomtmark och på platsen för sektion 2 var det först tomtmark med en brunn och där anlades en gata under 1600-talet.

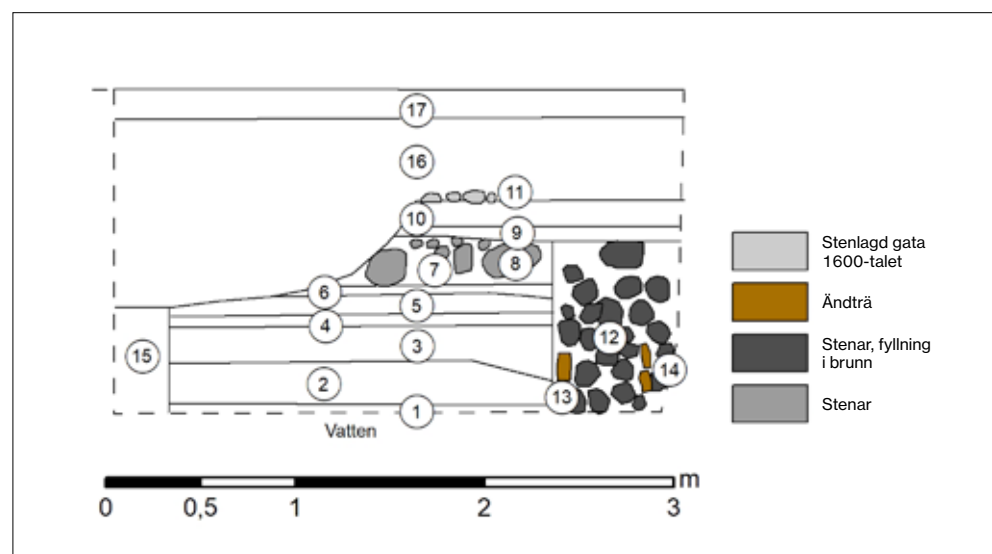
Figur 10. Sektion 2 sedd från nordöst. Lager 12–14 kan vara en igenlagd brunn. Lager 9–11 har gatan lagts ut på den tidigare tomtmarken och lager 11 är rester av en stenlagd gata. Undergrunden nåddes ej. Skala 1:40.

1. Mörkbrun lerblandad kulturjord med stort inslag av träflisor.
2. Mörkbrun och svart lerblandad kulturjord med inslag av sot.
3. Mörkbrun lerblandad kulturjord med inslag av små stenar, sot, grå lerklumpar. Träflisor i toppen av lagret.
4. Brun lera med stort inslag av förmultnat organisk material.
5. Brun sand, grus och organiskt material.
6. Grus och sand. Hårdgörningslager.
7. Grus, sand, lera. Hårdgörningslager till stenar, lager 8.
8. Stenar i lager 7. Påfört som underlag till stenlagd gata, lager 8.
9. Grå sand. Hårdgörningslager.
10. Sand och grus. Hårdgörningslager, underlag till stenlagd gata, lager 11.
11. Stenar. Stenlagd gata.
12. Stenar, 0,2–0,12 m med jord och lera mellan. Massor i igenfylld brunn.
13. Ändträ.
14. Ändträ.
15. Lera, jord och grus. Fyllnadsmassor i schaktet. Kulturlagret är framgrävt.
16. Grus. Bärlager.
17. Asfalt.

I sektion 2 (figur 8 och 10) dokumenterades olika lager, de äldsta lagren tolkas har avsatts på tomtmark. Där ses en svårtolkad nedgrävning fylld med stenar och trä, lager 12–14. En möjlighet är att det är en igenfylld brunn. En brunn brukar ha en konstruktion ovan marken och ett lock som hindrar djur, människor och skräp från att falla ned. Inga spår av stenskoning eller träkonstruktion som stadgade och hindrade väggarna från att rasa framkom och det är argument för att det är en annan nedgrävning och ingen brunn.

Lager 2 är delvis bortgrävt och släntat i riktning mot nedgrävningen. Toppen på lager 2 motsvarar höjdmässigt mitten på lager 6 i sektion 1. En möjlighet är att släntningen tillkom i samband med att nedgrävningen gjordes. Men även toppen på lager 6 är släntat i riktning mot nedgrävningen och en annan möjlighet är att nedgrävningen gjordes då det lagret hade bildats.

Lager 5 består av sand, grus och organiskt material som påförs. Lager 6 är ett dränerande lager, eller underlag till lager 7. Lager 7 är ett dränerande lager och underlag till stenarna lager 8 som sannolikt är en del av en stenlagd yta. Antingen påfördes lager 5–8 för att dränera bort vatten, alternativt är de hårdgörningsytor på en gårdsplan eller gatubeläggningar.

Lager 9 är ett hårdgörningslager som överlagrar nedgrävningen. Lager 10 är ett hårdgörningslager till en stenlagd gata, lager 11, som tolkas vara en gatubeläggning från 1600-talet. Motsvarande gatubeläggning finns ej i sektion 1, som där tycks det ha fortsatt att vara tomtmark. Det är som sagt oklart om även lager 5–8 är gatubeläggningar.
