# Sickelsjö gård

## Vård och underhållsplan

Sickelsjö 1:1, 1:9, 1:10 och Järnäs 2:2  
Götlunda socken  
Västmanland

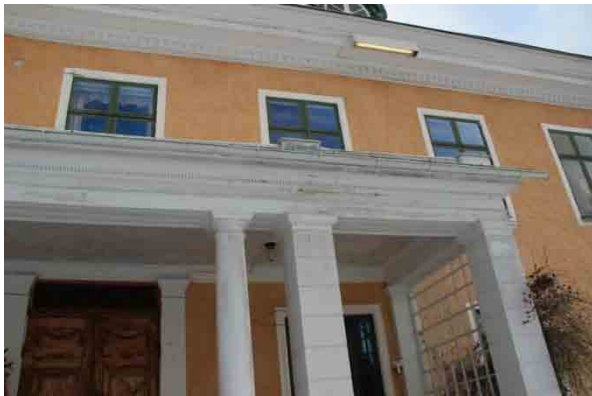
Bild t.v. Pelaruppburet entréparti i väster med färgflagning.

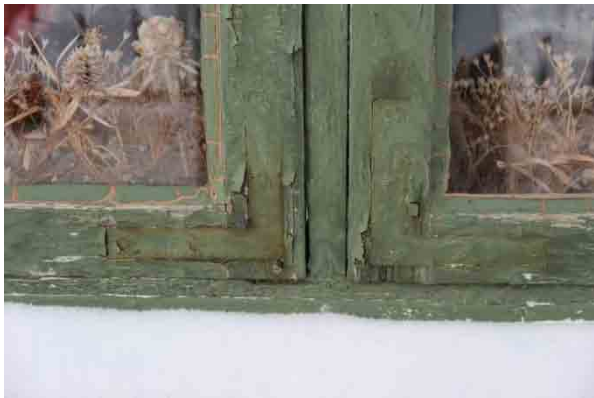
Bild t.v. Fönster i behov av underhåll, östra fasaden.

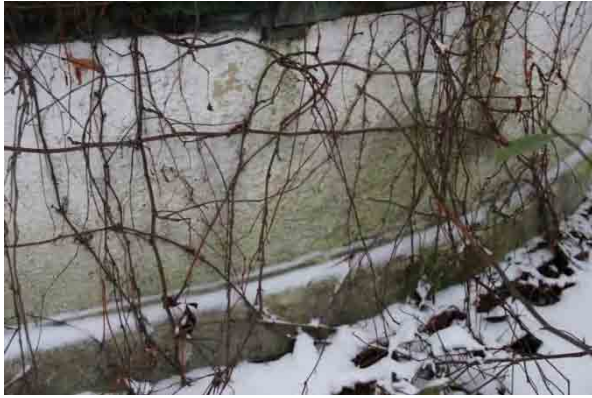
Bild t.v. algbildning p.g.a. fukt.  
Bild t.h. färgskikt spricker upp

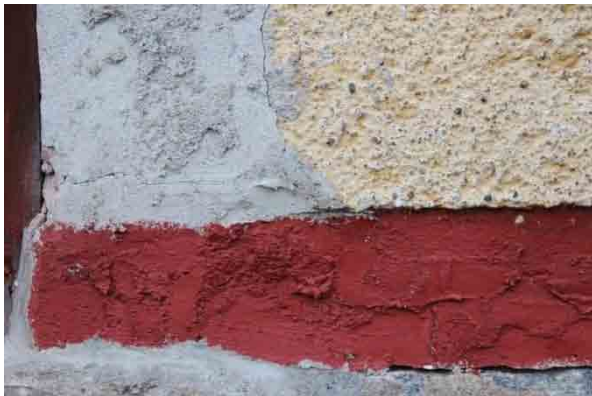
Pussläpp och sprickor förekommer. Putslagningar utförda med bruk med avvikande sammansättning och ballast samt kulör jämfört med omkringliggande äldre puts. Lagningar har även utförts med cementputs östra gaveln.

Bild t.v. lagningar med cementputs.

Pussläpp lagas, cementputs knackas bort, se separat beskrivning angående puts. OBS: Val av och bruk är mycket viktigt. Sprickor lagas med kalkpasta. Fäst stor vikt vid kulören på ny kalkfärg vid lagningar så att den överrensstämmer med den äldre bevarade putsen.

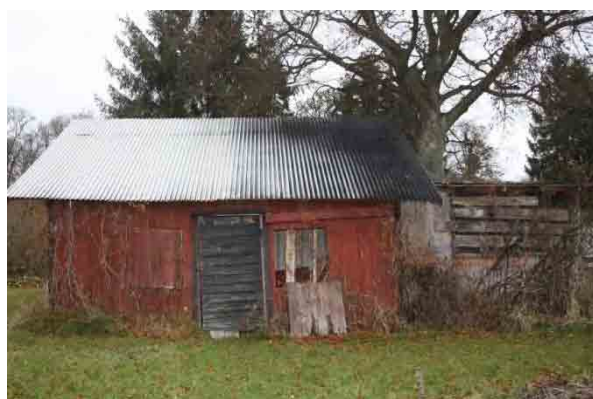
Bild t.h. Södra fasaden, väggpartierna på sidorna om dörren lutar in mot dörren.

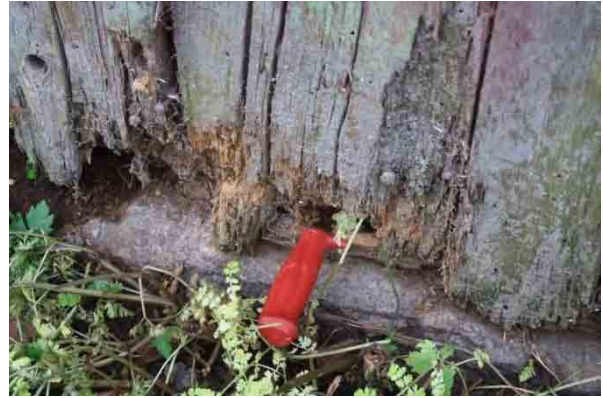
Bild t.h. norra fasaden, panel och syll är kraftigt rötskadade, hele knivbladet går in i syllen.

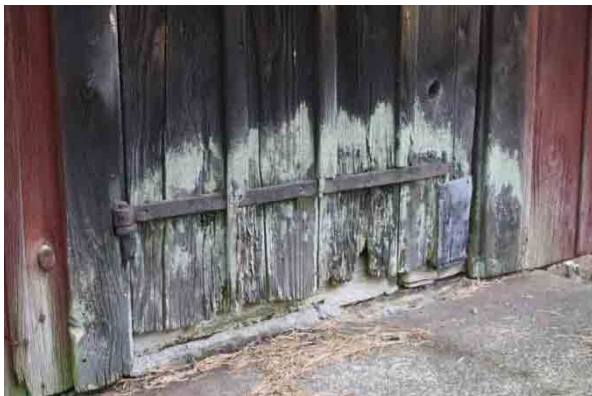
Bilden visar rötskadad del av dörr på södra fasaden.

Dörrar: Rengör virke och behandla med tjära för bättre skydd mot fukt. Kan behöva upprepas med täta intervaller p.g.a. det utsatta läget. Ev. är skavning med nytt virke nedtill nödvändigt.

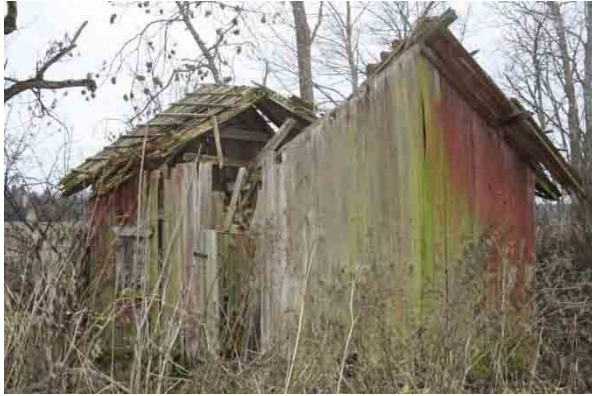
**Målsättning:** Byggnaden har inte underhållits på lång tid och förfallet har gått så pass långt att det inte framstår som realistiskt att prioritera en restaurering med tanke på det stora byggnadsbeståndet och det sammantagna behovet av vårdåtgärder.

Förfallen byggnad, nr 10.

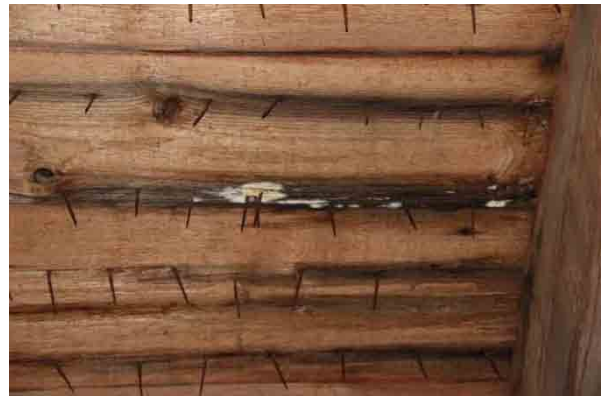
Bild t.v. rötskada med svampangrepp i norra takfallet, från insidan.  
Bild t.h. mindre rötskada med svampangrepp i södra takfallets östra del, från insidan.

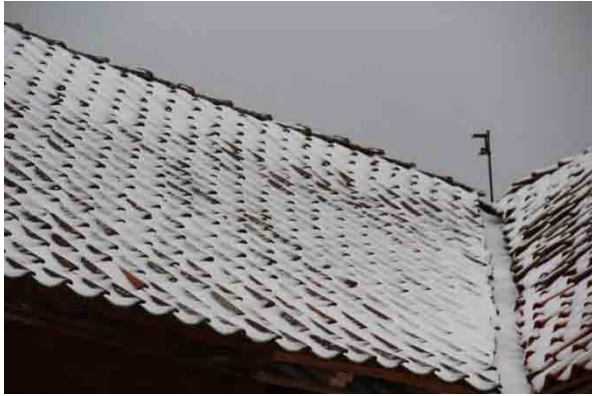
Övrigt: Vindflöjlar är angripna av rost, av den i nordväst återstår endast rester.

Vindflöjel har rostat sönder.

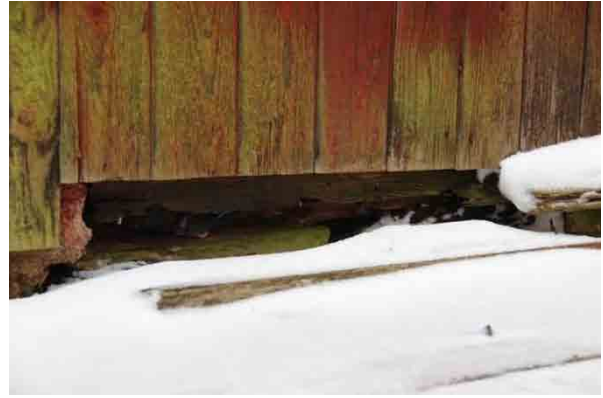
Övrigt: Lastbryggan och betongkonstruktionen vid norra gaveln respektive västra fasaden har gjutits direkt mot grunden och väggen. Betongen håller fukt och är skadlig för panel och stomme.

Bild t.v. skador i panel och troligen syll bakom betongkonstruktion på västra fasaden.  
Bild t.h. syll kraftigt skadad, ev. insektsangrepp, norra fasaden vid lastbryggan.

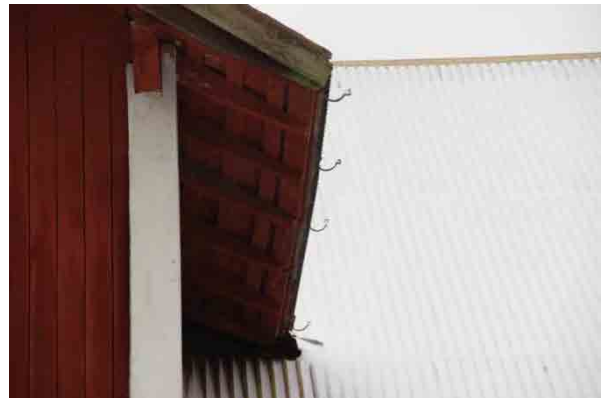
Bild t.v. takplåt har släppt vidnock.  
Bild t.h. hängrännor saknas, östra takfallet.

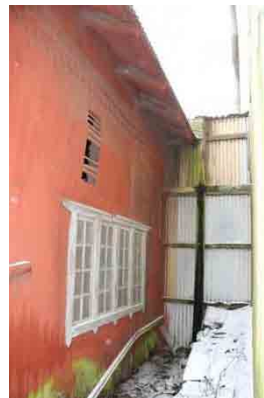
Bild t.v. rötskador nertill under takutsprång där hängrännor saknas, se bild ovan.  
Bild t.h. utrymme mellan byggnad 13 och 15, kraftiga fuktskador i väggen.

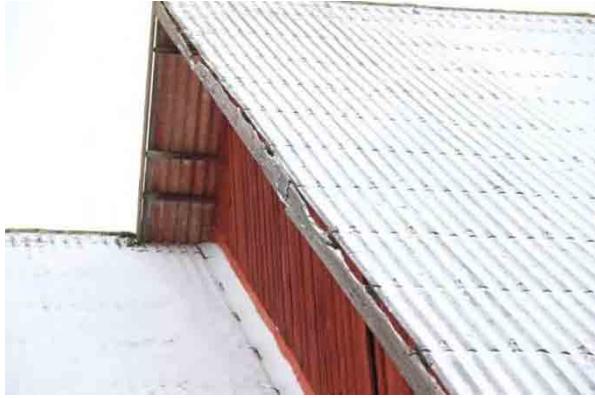
Bild t.v. rötskadad vindskiva, östra gaveln av stalden.

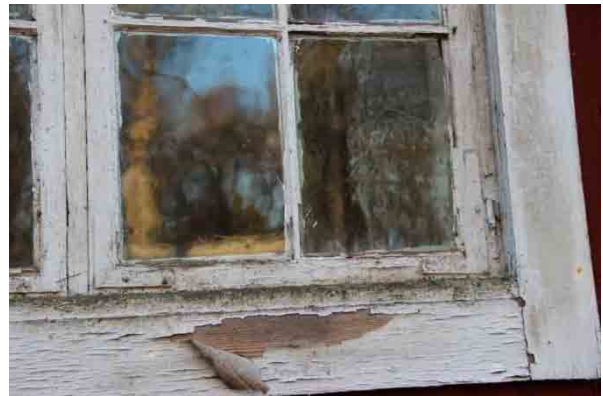
Fönster: Fönsterglas trasigt i norra fasaden, färg spricker upp, kittbortfall. Fönstersnickerier -tidigare färgtyp? Fönsterbleck rostangripna. i behov av rostskyddsbehandling och ommålning.

Bild t.h. fönster med mun blåst glas. Renoveringsbehov. Oklar färgtyp.

Fönster: Fönsterrenovering, se separat beskrivning. Fönsterbleck är i behov av rostskyddsbehandling och ommålning.

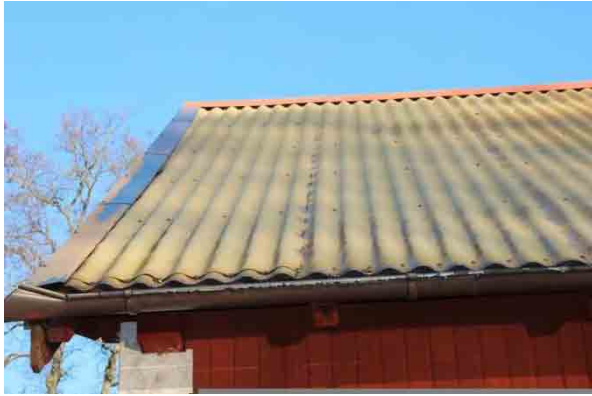
Tak: Takplåtens färg är urblekt och färgbortfall förekommer. Takplåten har för kort utskjut över takfotsbräda på frontespis, takfall mot väster. Takfotsbrädan blir missfärgad av fukt, risk finns för rötskador framöver.

Bild t.v. takplåt med flagnande och urblekt färg.

Tak: Risk finns för rostangrepp i takplåt där skyddande färgskikt saknas. Håll under uppsikt.

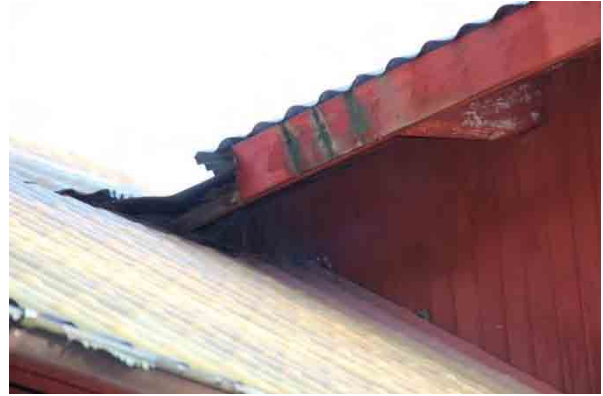
Bild t.h. risk för rötskada, plåt har ej tillräckligt utskjut över takfotsbräda.

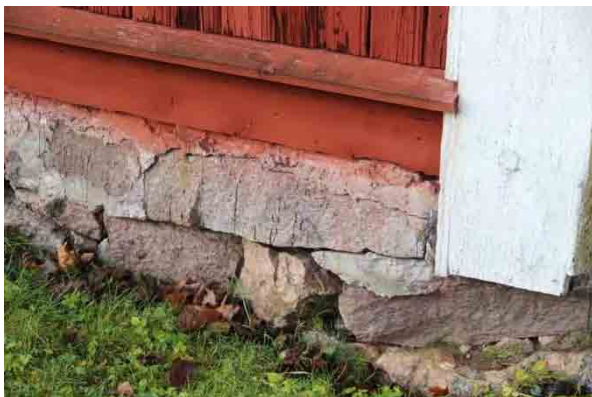
Bild t.v. östra gaveln, mot norr, lagningar med cement.

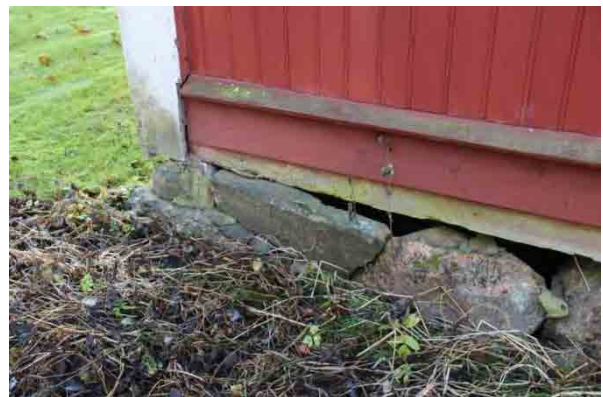
Bild t.h. norra fasaden, mot öster, grundstenar ur läge, ev. orsakad av grävlingar.

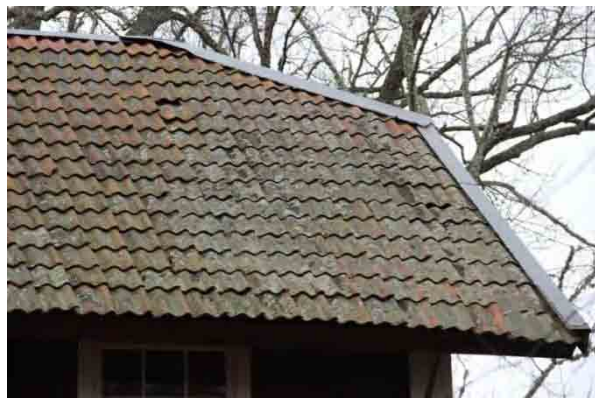
Tak: Tegelpannor glipar och vissa ur läge, frostsprängda och spruckna pannor förekommer. Mosspåväxt. Kraftiga rötskador synliga i takutsprång och takfotsbräda.

Bild t.h. södra takfallet. Skador i tegeltaket.

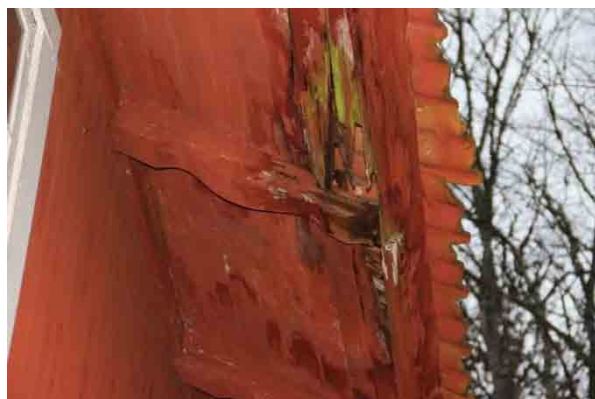
Bild t.v. och bild t.h. södra takfallet. Skador i takutsprång.

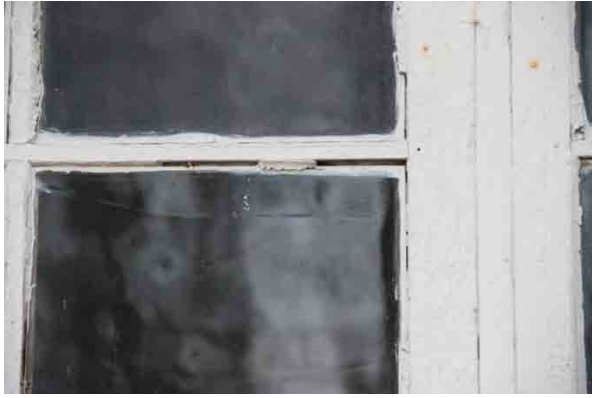
Bild t.v. fönster i behov av renovering, munblåst glas.

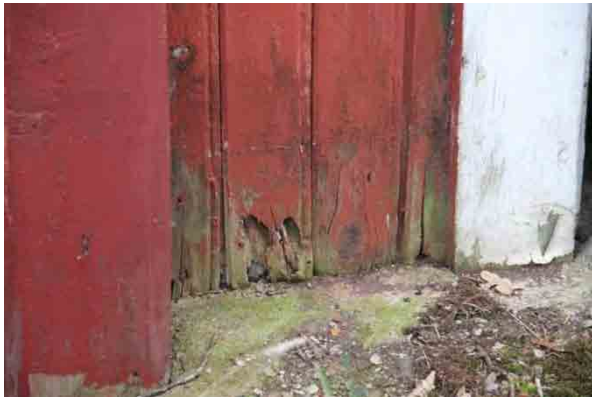
Bild t.v. skador i panel mot betong, västra fasaden.

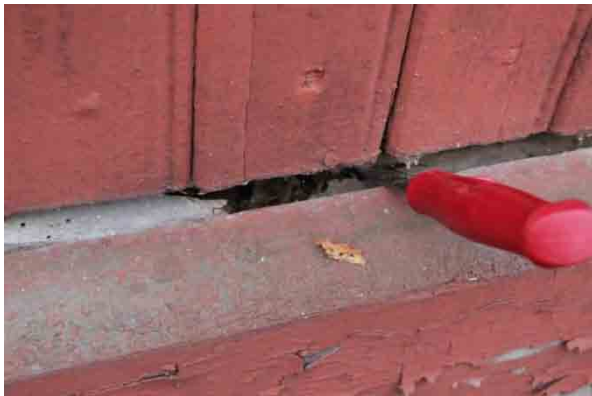
Stomme: Garageport upptagen i norra gaveln och betonggolv har gjutits. Oklart om tillräcklig avvaxling har gjorts i väggen kring porten, sättning kan anas. Syllen är avsågad vid öppningen. Västra delen av syllen är angripen av skadeinsekter och saknar bärighet.

Västra delen av norra gaveln. Syllen är avsågad vid öppningen. Syllen är angripen av skadeinsekter och saknar bärighet. Fotbräda har släppt.

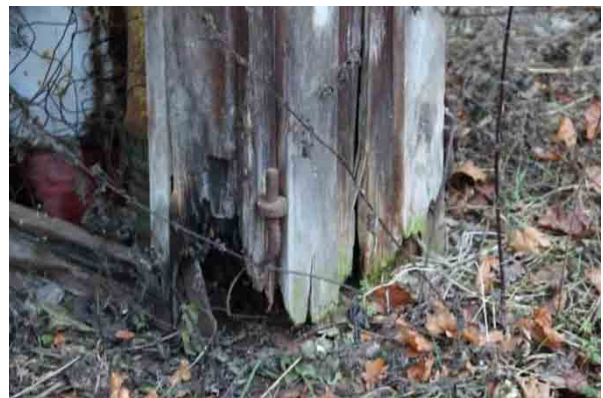
Bild t.v. hål i östra takfallet, mosspåväxt. Bild t.h. Stolpe och panel, hög marknivå, rötskador.

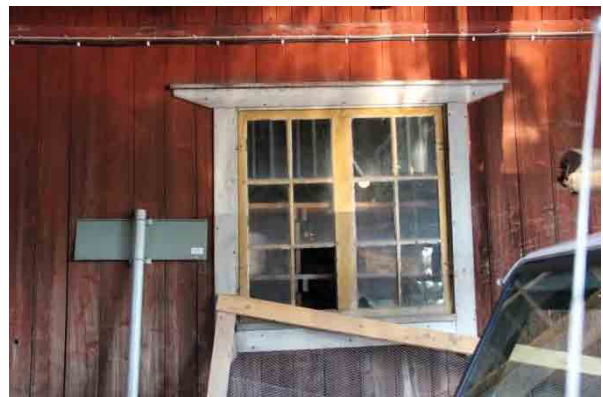
Fönster: Kittbortfall, spruckna glas, rostangripna hörnjärn.

Bild t.v. fönster i behov av renovering.

Fönster: Fönsterrenovering, se separat beskrivning. Dokumentera kulören på södra fasadens västra fönster och måla bågar i linoljefärg i samma kulör. Rostskyddsbehandla hörnjärnen.

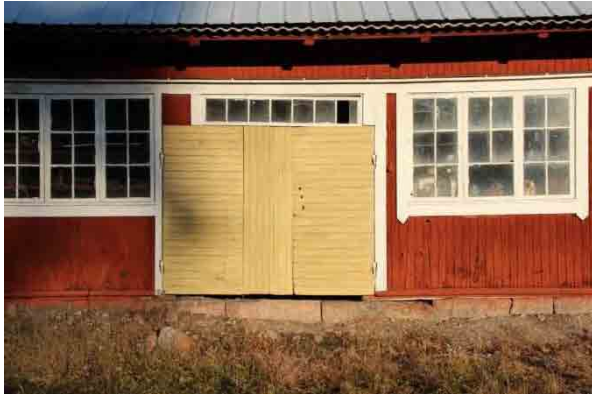
Bild t.h. äldre bevarad färgsättning på fönster. Södra fasaden, västra delen.

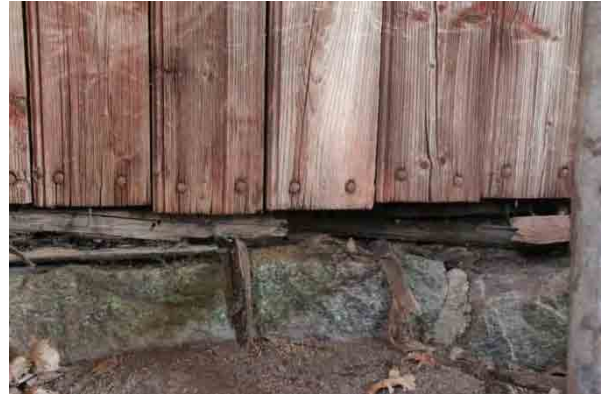
Bild t.v. port på södra fasaden, avväxling behöver ses över.

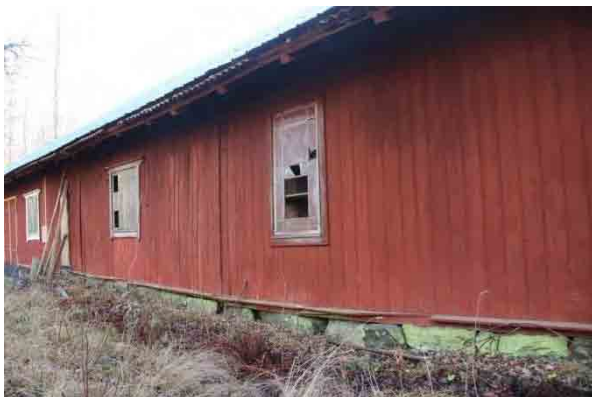
Bild t.h. röstskadad syll i norra väggen, västra delen. Hela knivbladet går in.

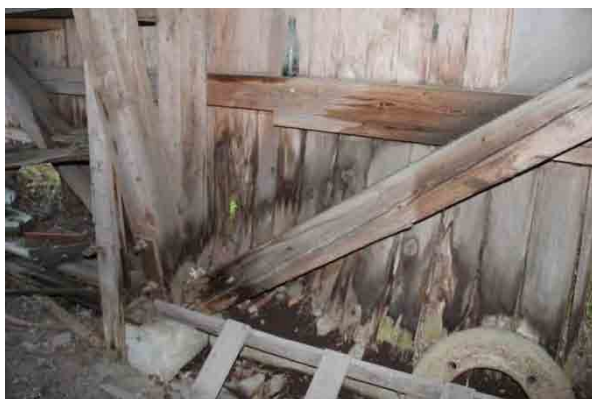
Bild t.v. rötskador i södra väggen.  
Bild t.h. rötskador i sydvästra hörnet.

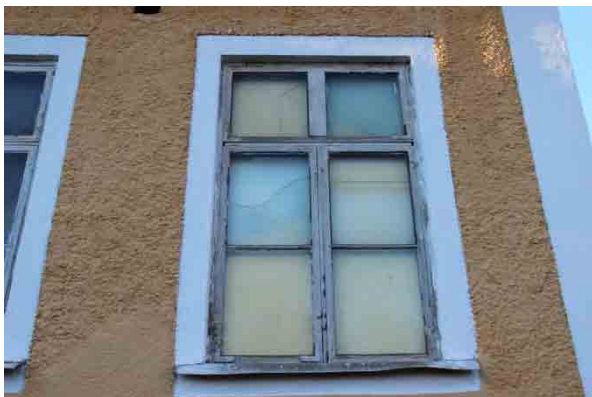
Fönster: Fönsterglas trasiga, kittbortfall och färg flagnar. Fönsterbleck i behov av rengörning, rostskyddsbehandling och ommålning. Hörnjärn rostangripna.

Bild t.v. fönster i behov av renovering.

Fönster: Fönsterreovering, rostskyddsbehandling av hörnjärn och fönsterbleck.

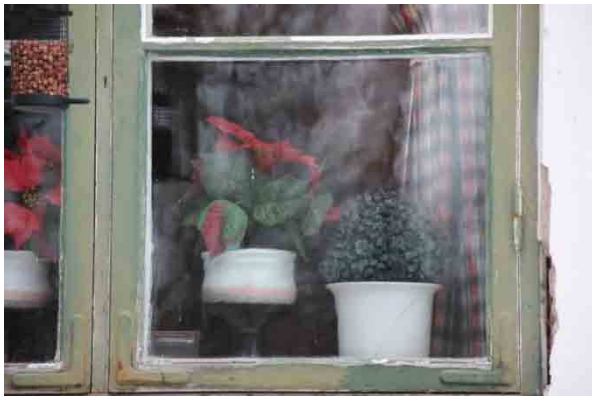
Fönster: Kittbortfall och färg flagnar, hörnjärn rostangripna.

Bild t.v. fönster i renoveringsbehov.

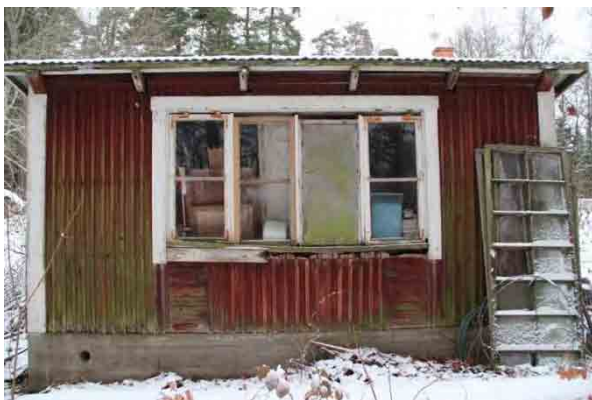
Bild t.v. södra fasaden, skador i väggen under fönster.

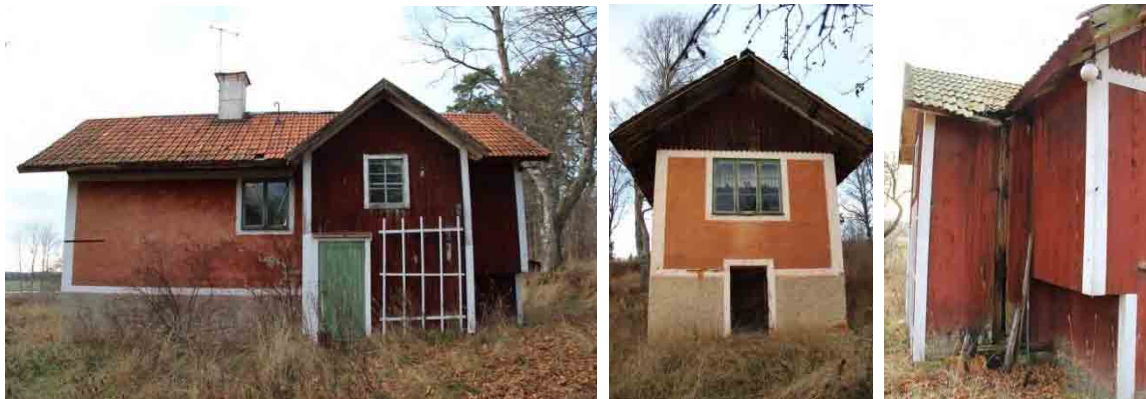
Bild t.h. påbyggt trapphus med stora skador i norra väggen.

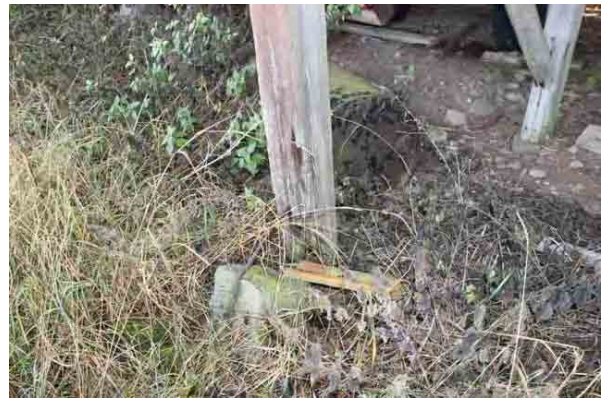
Bild t.v. takbärande stolpar i nordöstra fasaden kalvar åt olika håll.  
Bild t.h. stolpe är rötskadad nedtill och har glidit av grundsten.

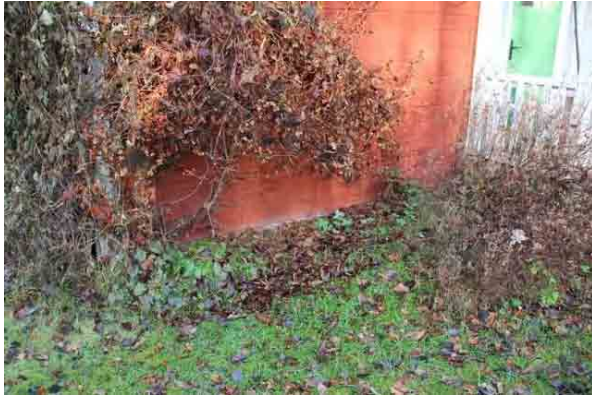
Bild t.v. hög marknivå intill del av sydöstra fasaden  
Bild t.h. takutsprång dippar ner sydöstra takfallet

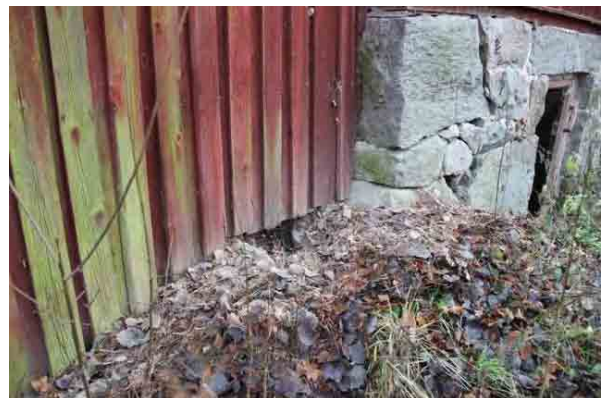
Bild t.v. sydvästra takfallet och utsprånget med skador.  
Bild t.h. nordvästra delen av sydvästra fasaden, grävlingbo under byggnaden.

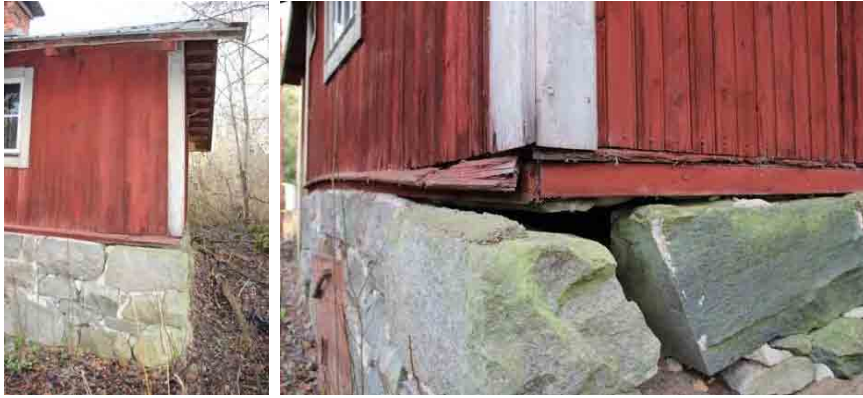
Bild t.v. och t.h. södra knuten, grunden kalvat och spruckit isär.

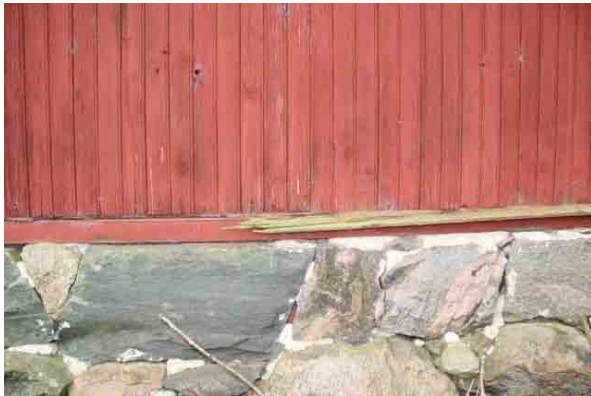
Bild t.v. sydöstra gaveln, rötskadad vattbräda.

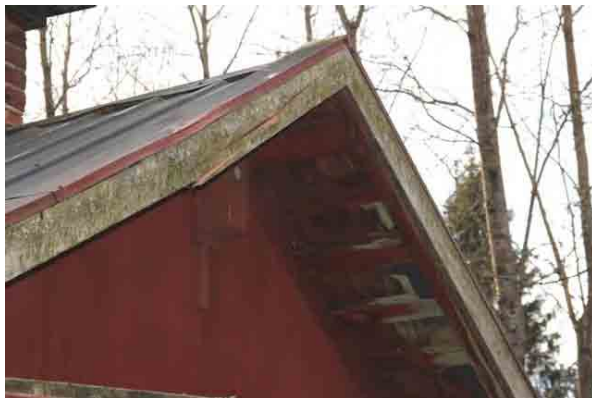
Vindskiva mot nordväst har spruckit.

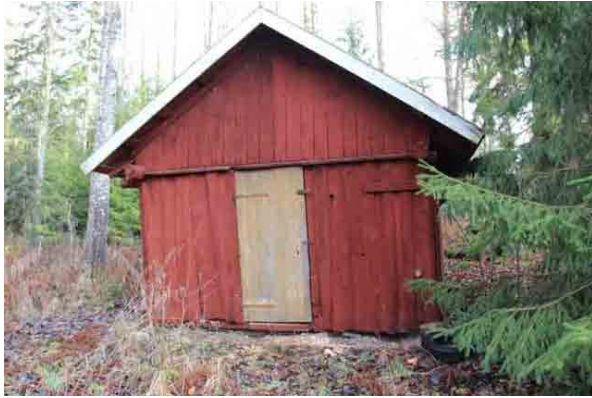
Bild t.v. Södra gaveln, byggnaden lutar åt väster.

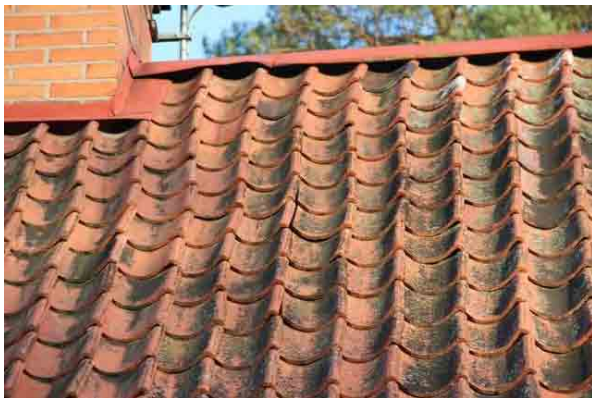
Tak: Tegelpannor glipar, ligger snett, spräckta och nedglidna pannor förekommer. Nocktäckning kan behöva rostskyddsbehandling. Växtlighet i hängränna, västra takfallet.

Bild t.v. västra takfallet, sprigor mellan pannor.  
Bild t.h. västra takfallet, växtlighet i hängränna.

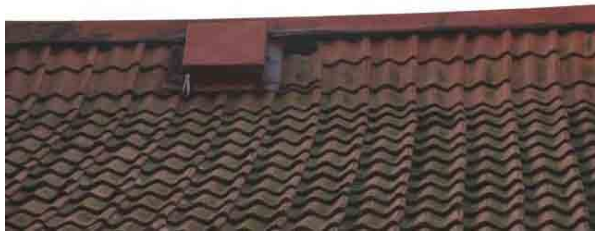
Bild t.v. östra takfallet, nedgliden panna.  
Bild t.h. fönster i behov av underhåll.

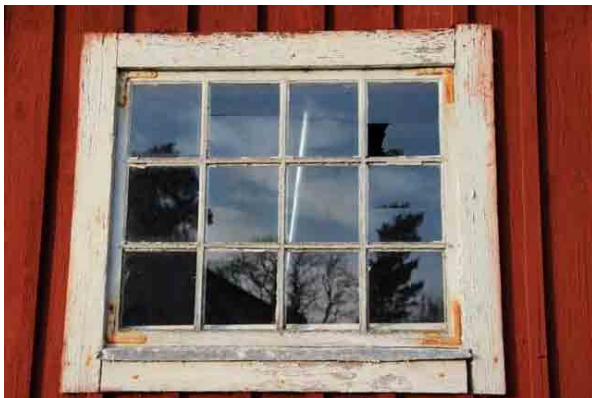
Fönster i behov av renovering.

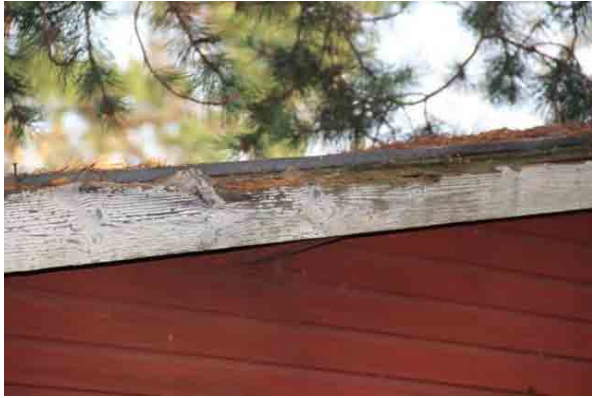
Skadad vindskiva, västra gaveln.

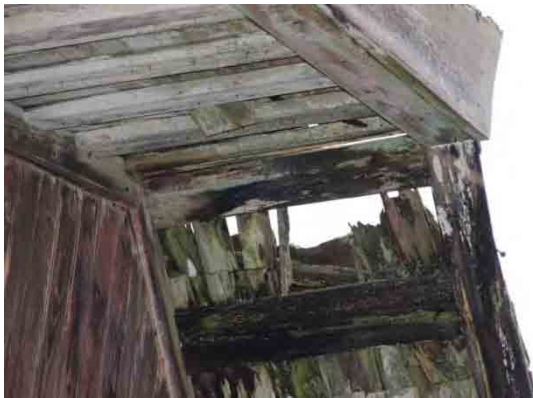
Bild t.v. stora skador i takutsprång mot nordväst.

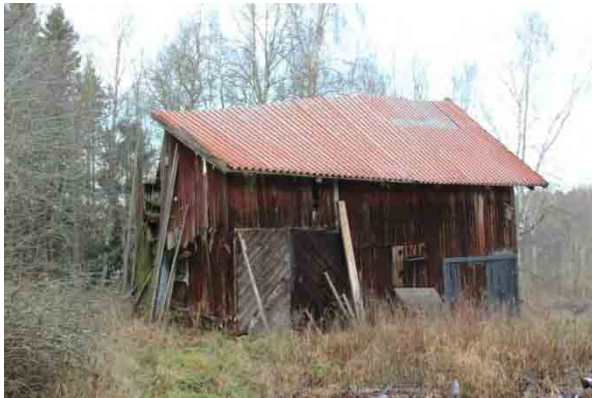
Förfallen byggnad nr 55.

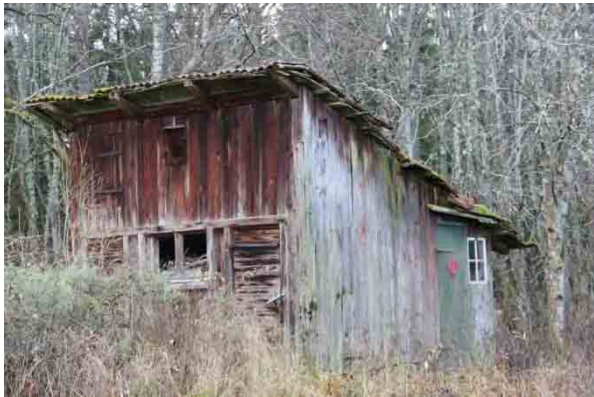
Förfallen byggnad nr 56.

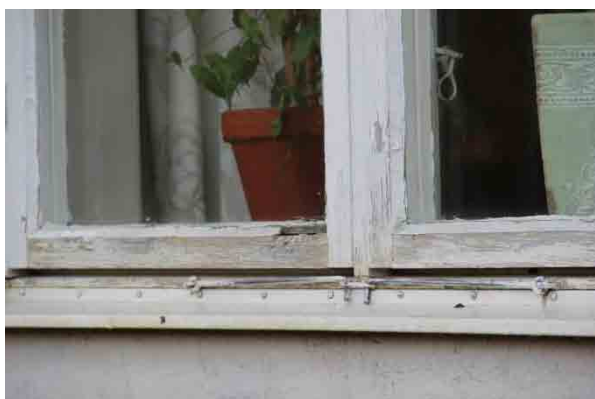
Fönster: Kittbortfall, färgskikt spricker upp

Bild t.v. fönster i behov av renovering.

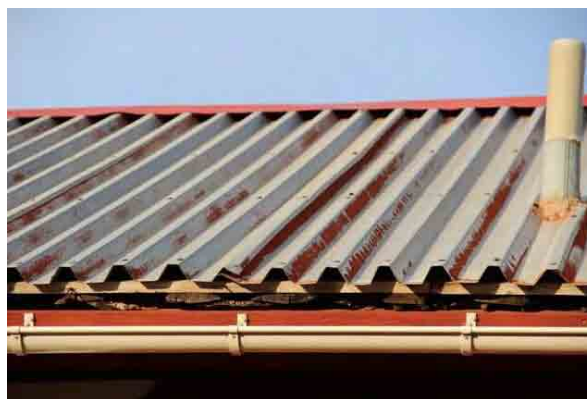
Bild t.h. stålplåt med bortnött färg. Under plåten syns ett äldre skikt av vatthyvlade takbrädor.

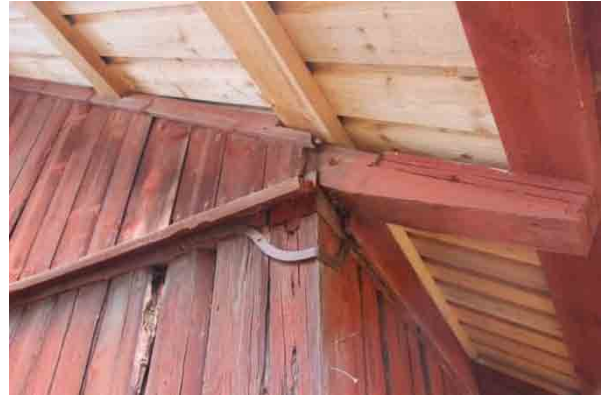
Bild t.h. Hörnen i stommen binds samman med järn. Enkelt utformade takfotstassar och nytt undertak. Små skador i panelen.

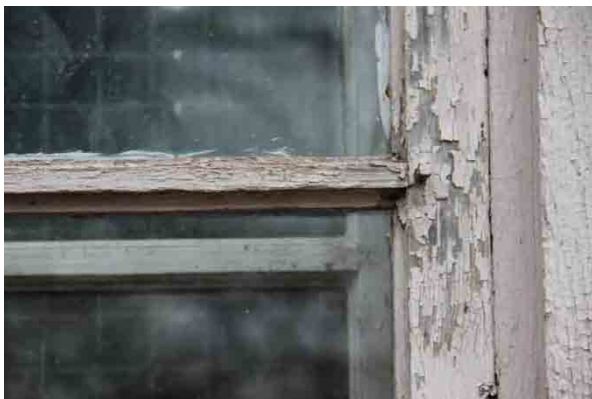
Fönstren i behov av renovering.

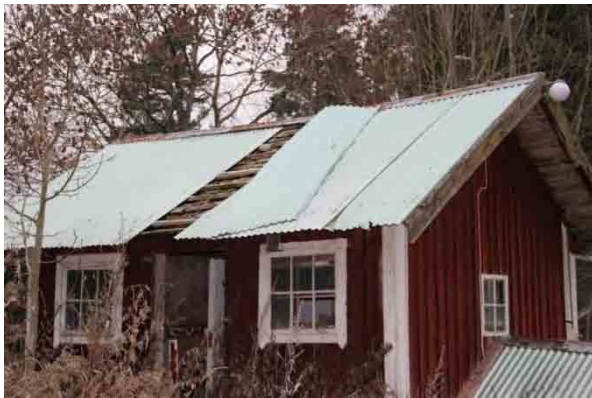
Bild t.v. Byggnaden sedd från sydöst med saknad takplåt.

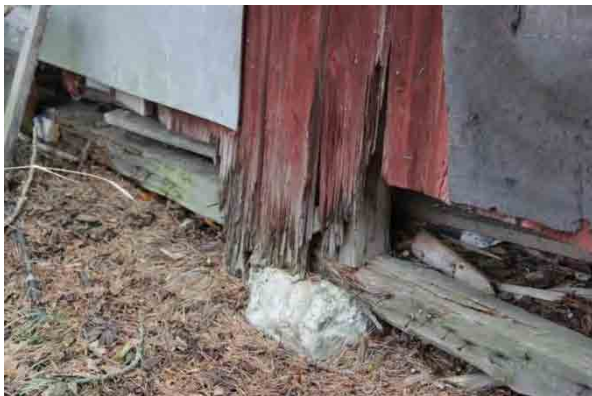
Bild t.v. Rötskador i syll och stolpe på byggnadens västra sida
