# En handelsgård i Arboga

## Byggnadsvårdsåtgärder på ekonomibyggnad

Antikvarisk kontroll

Svärdfejaren 5  
Arboga stadsförsamling  
Västmanland

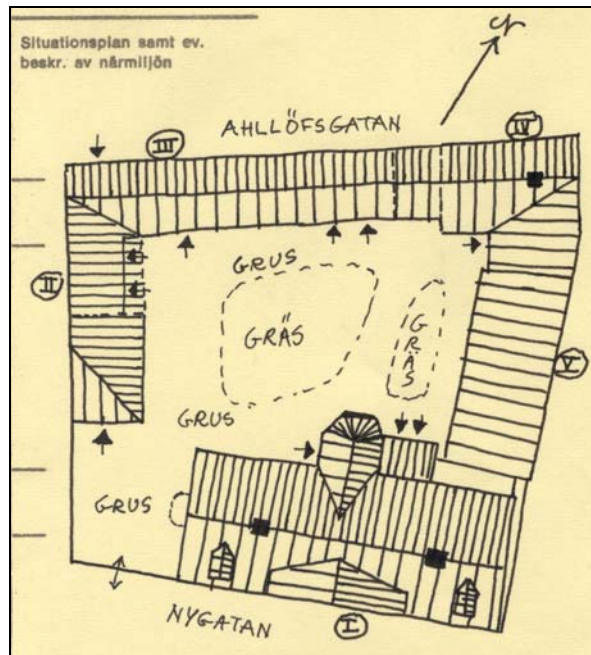
Bostadshuset (I) lär enligt uppgift vara uppfört på 1630-talet i en våning (Figur 2). Övervåningen skall ha tillkommit på 1700-talet. Trapphuset mot gården är troligen tillbyggt under sent 1800-tal. Huset moderniserades 1928 med bland annat värmeledning och kökstrappa. Stommen består av liggtimmer klädd med stående locklistpanel. Fasaden är avfärgad i en gul kulör med vita detaljer. Byggnaden är målad med modern färgtyp. Taket är täckt med falsad plåt.

Figur 2. Den aktuella fastigbeten vid Läns museets inventering av Arbogas innerstad 1976.
