Harakers kyrka

Exteriör renovering 2005

Antikvarisk kontroll

Harakers prästgård 1:4
Harakers socken
Västmanland

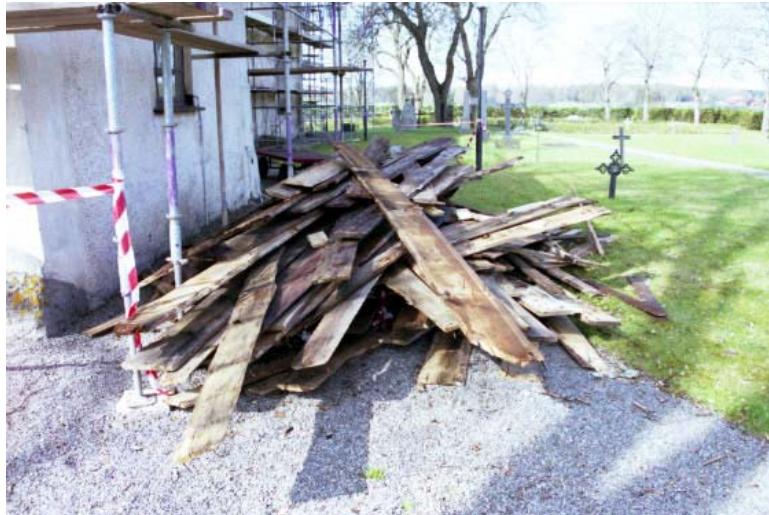
Figur 30: Bräder från det gamla undertaket. Foto VLM.

Takstolen har takstolar med c/c cirka 130 cm. Vissa mindre rötskador fanns i takstolen vilka åtgärdades. Omläggningen av långhustaket innebar att det gamla, glest lagda undertaket med bakar från 1884 togs bort och ersattes med ett spontat undertak. Därefter lades papp på takfallen. Den nya plåten har en polyesterbaserad beläggning med matt svart kulör. Fabrikatet är Prelac Nova, som skall vara övermålningsbar med exempelvis linoljefärg vid framtida underhåll. Tvärfalsarna lades med någon centimeters förvrandring för att få ett bra tekniskt resultat men samtidigt behålla så mycket som möjligt av det äldre utseendet på läggningen.
