# Rengöring av valv i Västerås domkyrka

**Antikvarisk kontroll**

**Västerås domkyrkoförsamling  
Västmanland**

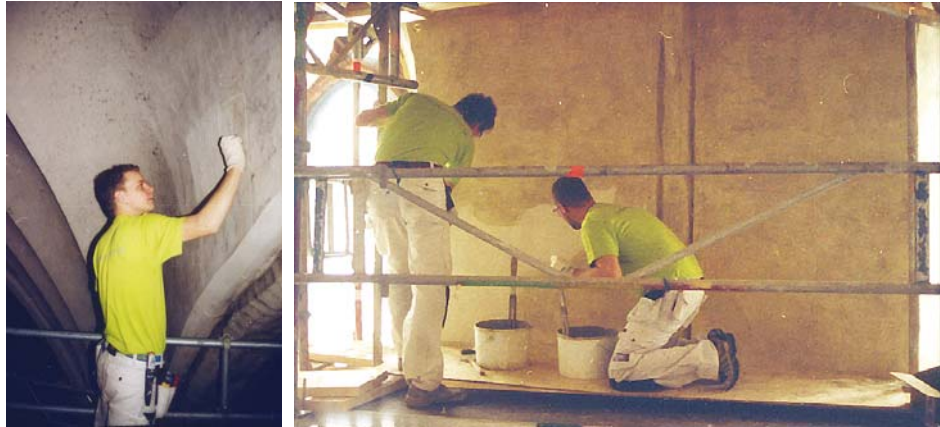
*Figur 12 t.v. Rengöring med Wischabsvamp efter att ytorna dammsugits.  
Figur 13 t.h. Avfärgning med gotlandskalk.*

Valven dammsögs för att minska behovet av påföljande rengöring med wischabsvamp som innebär ett större slitage på underlaget. Sprickor lagades

Valven laverades två gånger med kalkvatten från Gotlandskalk i en kulör innehållande torrpigment från bensvart, grönumbra och guldocker.

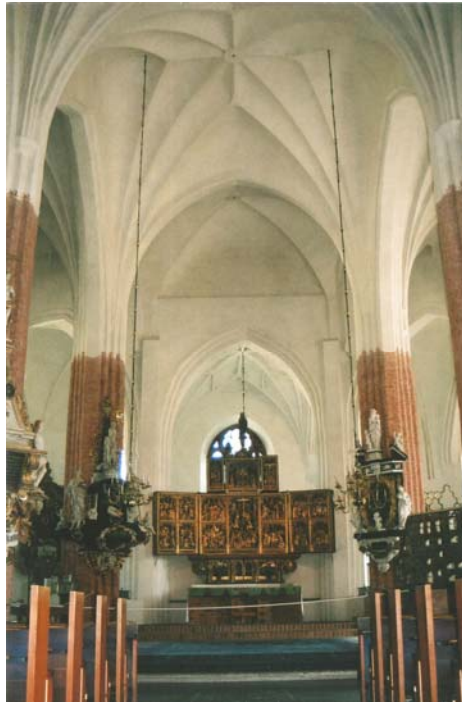
Figur 18 tv. Korvalven efter rengöring.

De två valven över högaltaret rengjordes endast med dammsugning och wischabsvamp och laverades inte. Man kunde även konstatera att ytan var annorlunda mot övriga valv, bl.a. genom att den inte slet lika mycket på wischabsvampen som de övriga valvens underlag. Inga andra valv var heller förgipsade på samma sätt som dessa två valv.

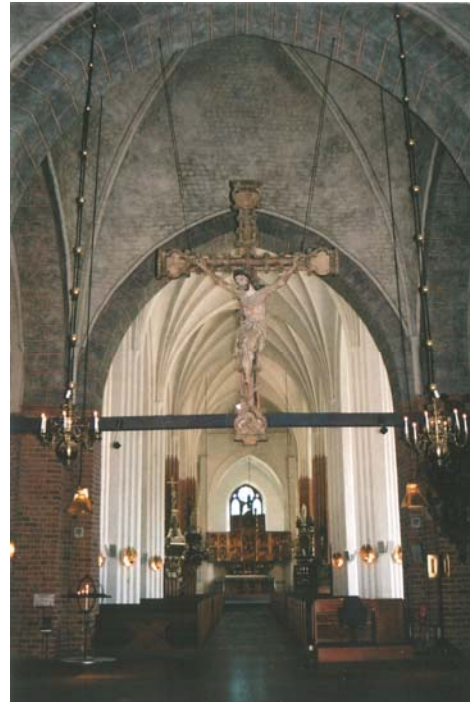
Figur 19 t.h. Mittskeppet sett från väster, med icke rengjorda valv, mot koret där valven är rengjorda.

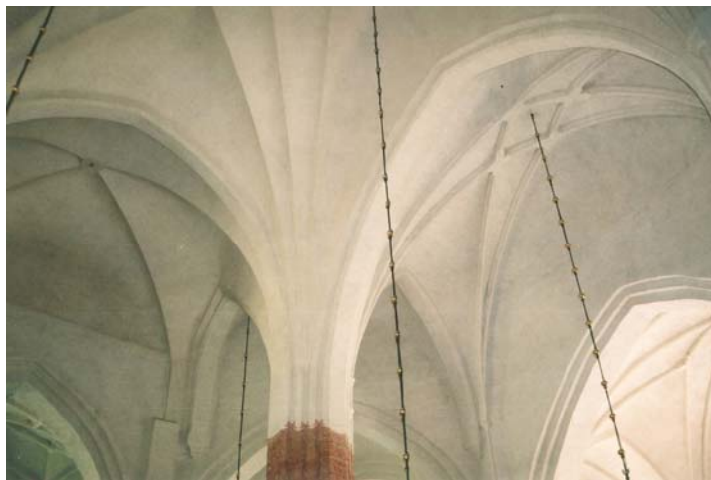
Figur 20. Valv 10 och 12 m.fl. efter rengöring.

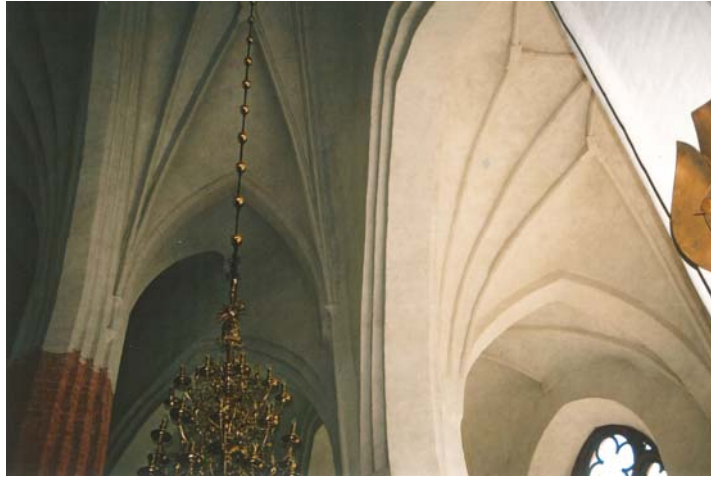
*Figur 21. Valv 9 och 10 efter rengöring.*

Valv 8 och 9 laverades tre gånger för att få en jämn ton. Även sprickor som lagats ut med kalkbruk laverades i vissa fall tre gånger.

I valv 9 och 11 fanns en del sprickor med spridda bomställen omkring. Några små upprivningar utfördes och därefter vattning, putslagning.

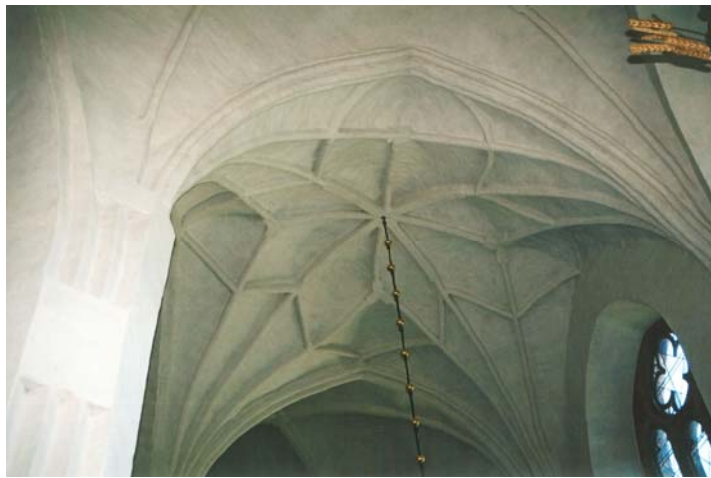
I valv nr 7 och 8 är putsen i valven och på väggarna mycket grov. Man hade även sprickbildningar i fönstervalvens hjässor som lagades med kalkbruk.

*Figur 22. Valv 8 efter rengöring.*
