# Västerås slott

## Renovering av residensvåningen

Antikvarisk kontroll

Kvarteret Olympia 3  
Västerås Domkyrkoförsamling  
Västmanland

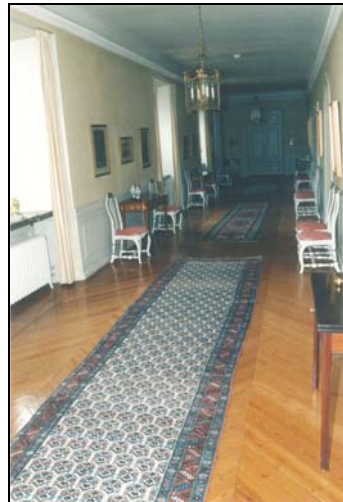
Figur 7. Galleriet före renoveringen 2004. Foto: Herbert Sandner.

Renoveringen innebar bland annat att trägolvet slipades, lutades och vitoljades med olja från Carlsolja från Bona. Löst sittande juteväv avlägsnades från väggarna för att ett fast underlag skulle uppnås. Sprickor i underliggande puts lagades med gipsbruk.

Juteväven bedspacklades med gipsspackel och målades en gång med oljepatentfärg och två gånger med emulsionsfärg. Den befintliga microliteväven i taket revs ned. Större skador i taket lagades med kalkbruk och mindre sprickor med gipsbruk. Taket målades med limfärg. Gamla eldragningar revs och nya drogs i befintliga rör. Snickerierna målades med linoljefärg.

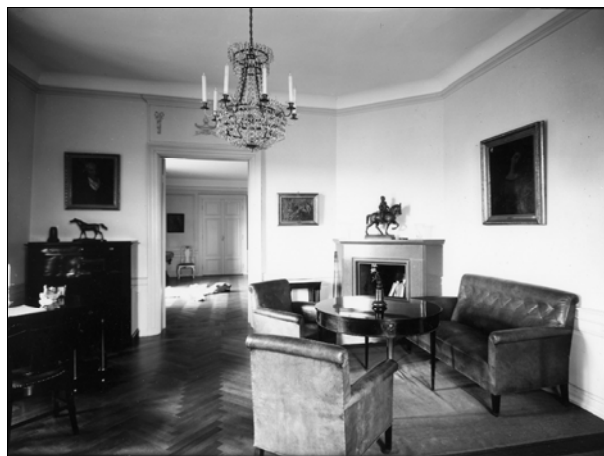
Vid Hahrs renovering försågs överstyckena med dekorativa festonger vilket kan anas på fotografier. Då man försökte skrapa fram dessa för att få en förlaga för rekonstruktion visade det sig att målningen var alltför skadad för att kunna ligga till grund för en rekonstruktion. Dörröverstycket markerades därför endast lätt med linjedragningar.

Figur 18. Arbetsrummet efter Hahrs renovering. Observera linjedragning och ornament över dörrpartiet. Foto: VLM arkiv.

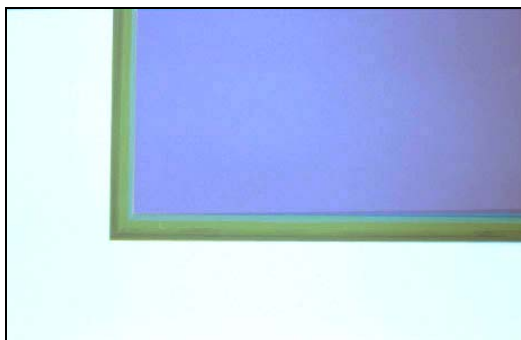
Figur 22. Indelning i färgfält. Foto: Anders Eriksson VLM.

Tapetlagren togs bort och väggarna bredspacklades med gipsspackel. Därefter patenterades ytan och målades med emulsionsfärg. Även taket målades med emulsionsfärg. I och med att öppningen mot rum 338 murades igen fick snickerierna kompletteras.

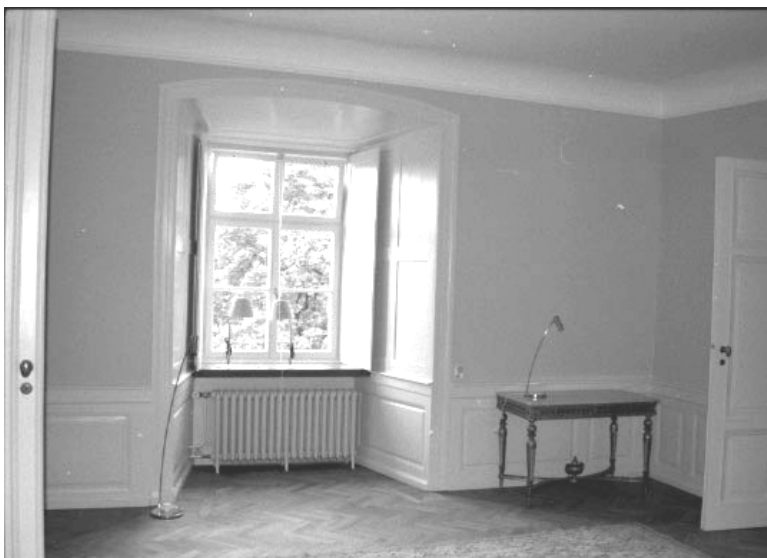
Figur 27. Kungens sovrums efter renoveringen. Foto: Anders Eriksson VLM 104031:13.

Även i detta rum var väggarna före renoveringen tapetserade. Tapeterna revs ned och väggarna spacklades med gipsspackel och målades med emulsionsfärg. Gamla elledningar revs och vid nydragningen demonterades golvlisten och återmonterades. Man fräste även in en ledning i väggen för el till en ny strömbrytare. Paneler och andra snickerier målades med linoljefärg. Dörren mellan rum 348 och 349 vändes för att den skulle gå ut mot rum 348.

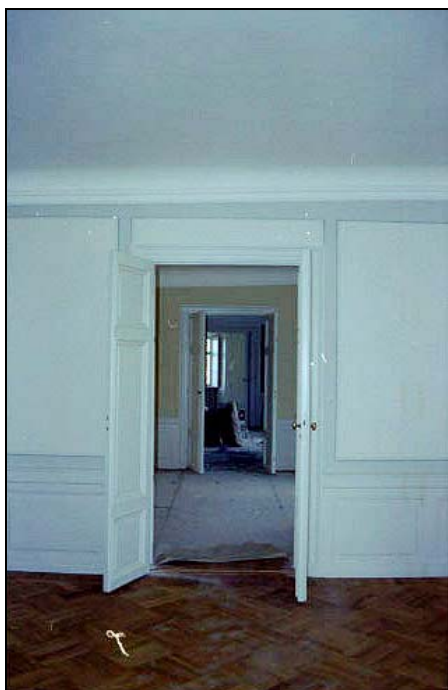
Figur 32. Förmaket efter renoveringen. Foto: Anders Eriksson VLM 104001:8.

Löst sittande tapet revs ned och väggarna spacklades med gipsspackel. Därefter patenterades väggarna och målades med emulsionsfärg med fältindelningar. Dörren mellan rum 348 och 349 vändes för att den skulle gå ut mot rum 348.

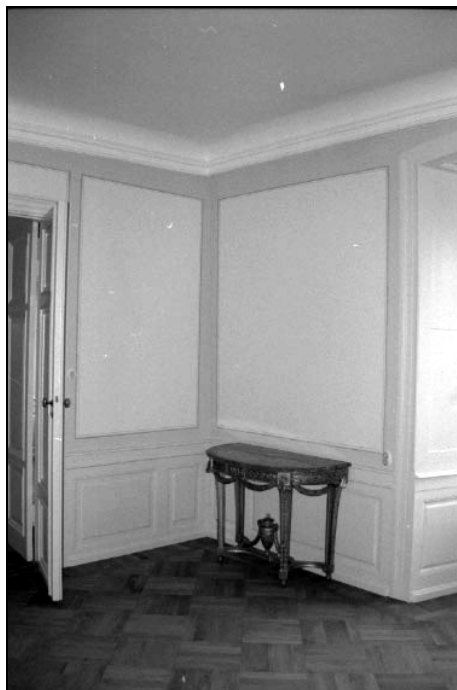
Figur 33. Förmaket efter renoveringen. Foto: Anders Eriksson VLM 104031:12.

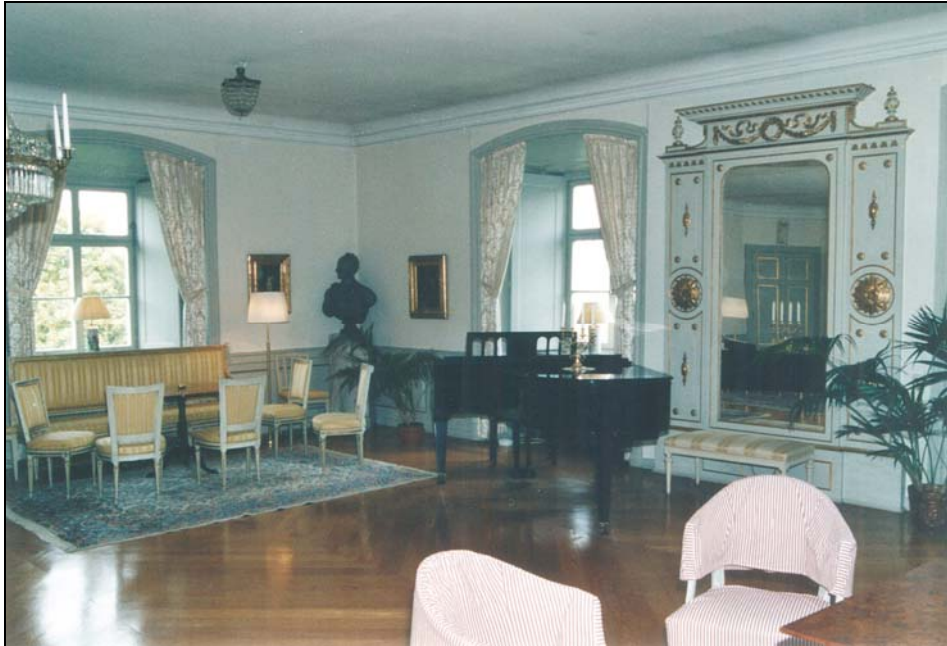
*Figur 40. Salongen före renoveringen 2004. Foto: Herbert Sandner.*

Trumeauerna<sup>5</sup> rengjordes. Förgyllningen på panelens lister togs bort medan den behölls på dörrarna då den där funnits med sedan Hahrs renovering. Taket målades med emulsionsfärg. Den golvbehandling omfattande slipning och oljning av golvet som planerats genomfördes inte. Taket inne i hörnskapet revs för att ge utrymme för en passage upp till vinden.

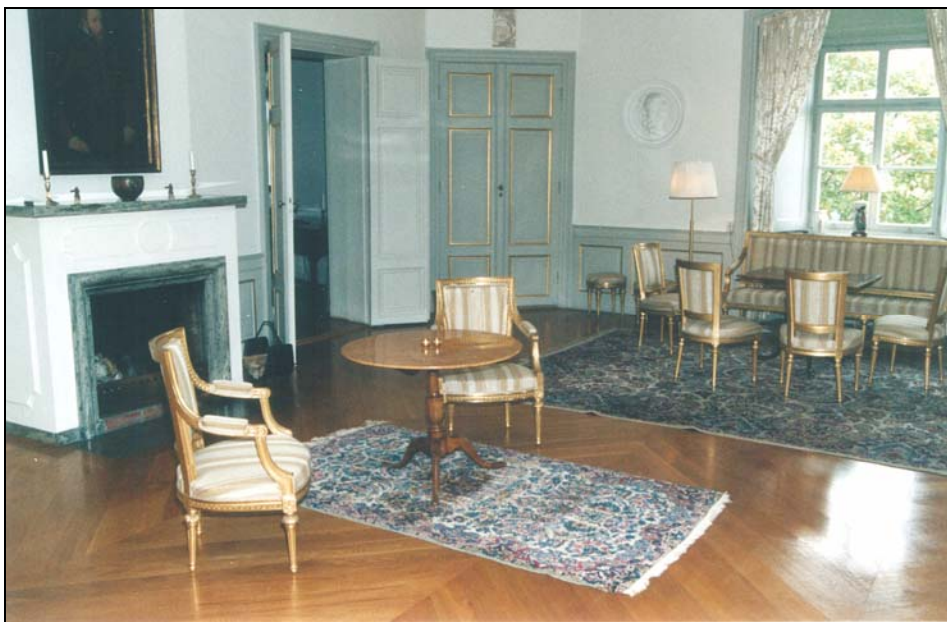
*Figur 41. Salongen före renoveringen 2004. Foto: Herbert Sandner.*

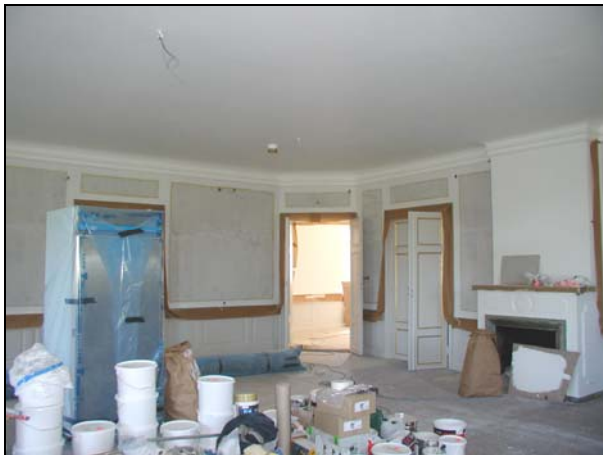
Figur 43. Pågående renovering i salongen. Foto: Anders Eriksson VLM.  
Figur 44. Pågående renovering i salongen. Foto: Anders Eriksson VLM.

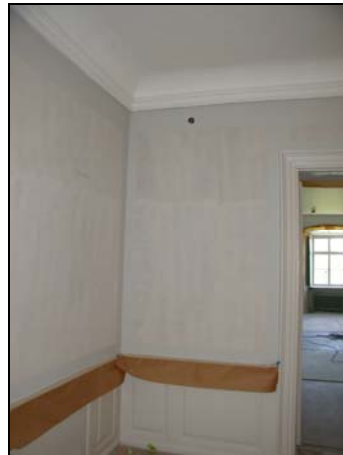
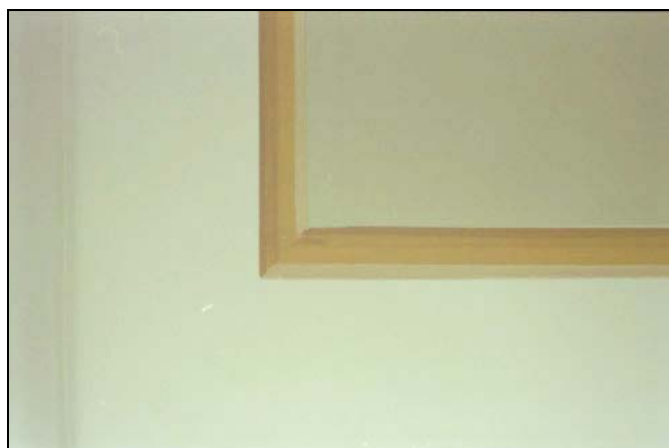
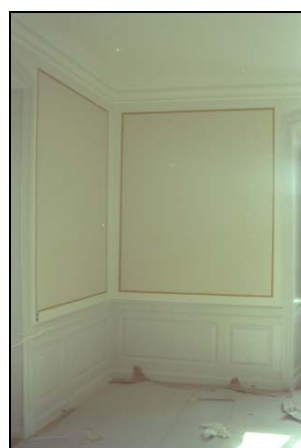
Figur 45. Färgsättning av väggfält i salongen. Foto: Anders Eriksson VLM 104001:3.  
Figur 46. Målning av väggfälten slutförd i salongen. Foto: Anders Eriksson VLM 104001:2.

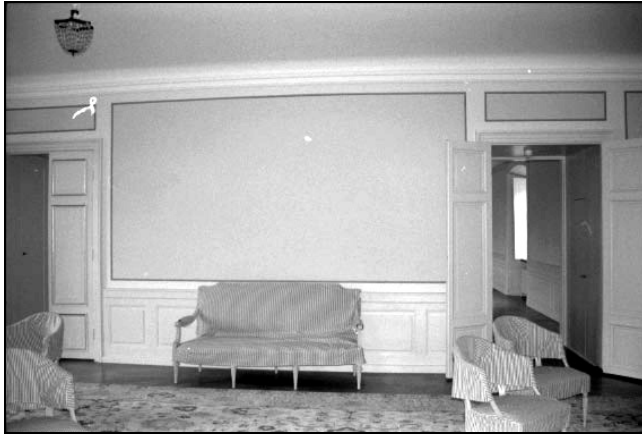
Figur 47. Väggen i salongen mot stora matsalen efter genomförd renovering.

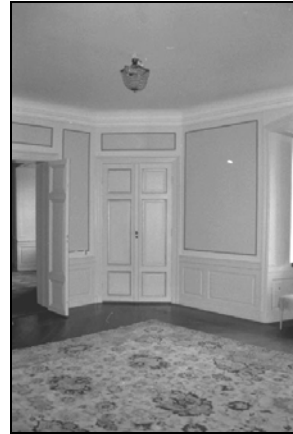
Figur 48. Salongen med hörnskap Foto: Anders Eriksson VLM 104031:10.

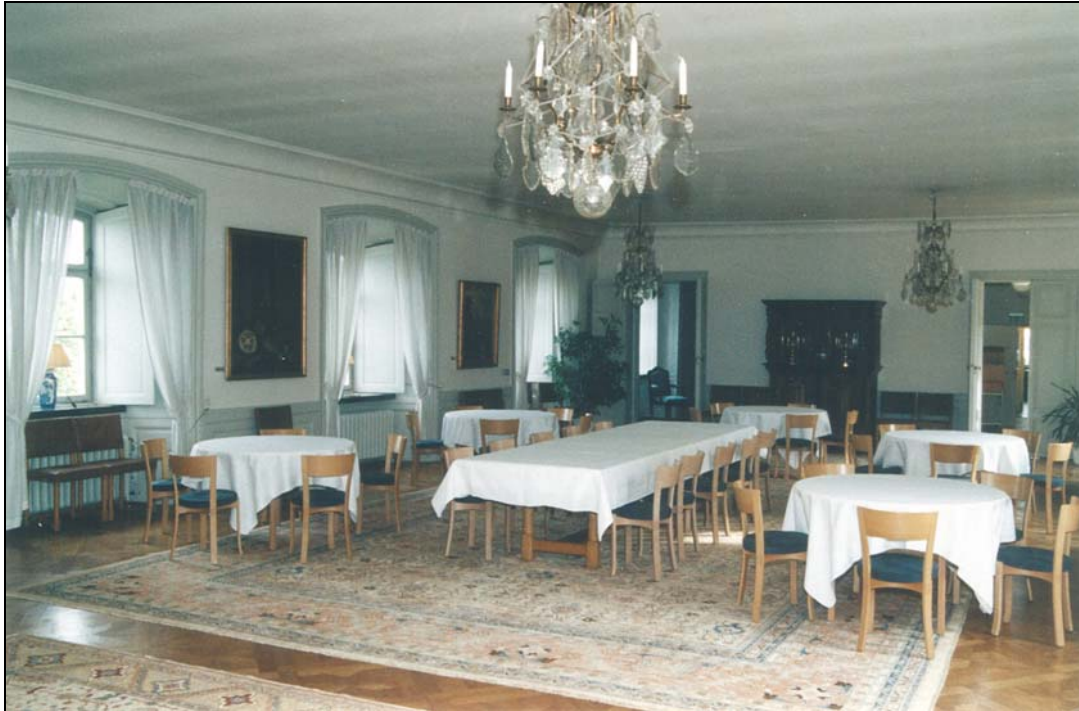
En gammal vattenskada fanns i takets sydvästra hörn. Denna lagades med kalkbruk och gipsspackel. Därefter målades taket med emulsionsfärg.

Figur 54. Matsalen före renoveringen 2004. Foto Herbert Sandner.

Vid renoveringen 2004 spacklades den målade juteväven med gipsspackel. Därefter patenterades ytan och målades med emulsionsfärg. Väggytorna färgsattes med indelningar i fält med marmoreringsmålade ytor. Som förlaga användes fotografier vilka förstörades upp kraftigt. Att marmoreringsmålade emulsionsfärg istället för oljefärg försvårade utförandet.

Snickerierna målades med linoljefärg efter att ha skrapats rena från löst sittande färg. Färgskikten på bröstningspanel mot rum 310 behölls som en referensyta. Färgskikten på bröstningspanelen mellan dörrarna mot rum 312 behölls även de oskrapade för framtida dokumentation. Vissa problem uppstod vid åtgärdandet av snickerierna på grund av tidigare lagningar av panelen. Vid spackling lades papper mellan panel och vägg för att panelens spegel skulle kunna röra sig även efter åtgärderna.

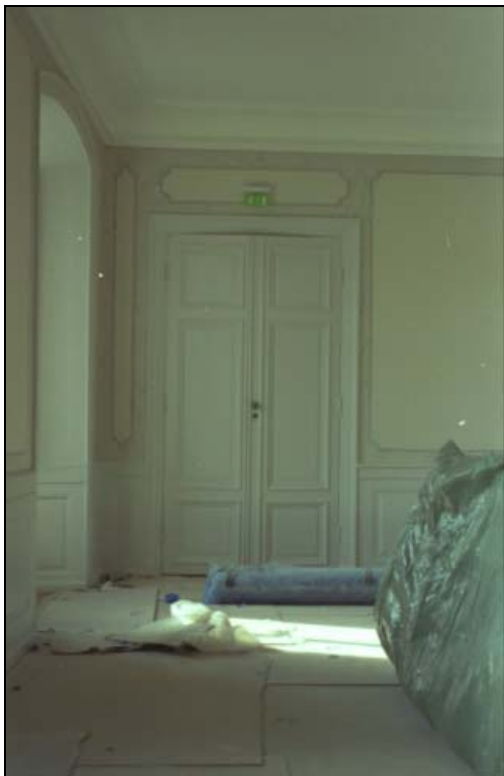
Figur 55. Dörrparti mot rum 312 efter renovering. Foto: Anders Eriksson VLM 104001:5.
