Rengöring av valv i Västerås domkyrka

Etapp III

Antikvarisk kontroll

Domkyrkan 1
Västerås domkyrkoförsamling
Västmanland

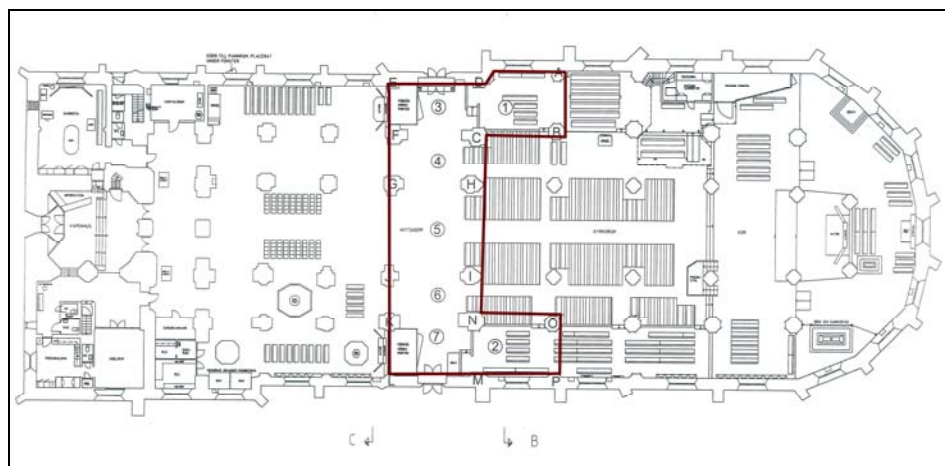
Figur 4. Avgränsning av det område som omfattades av etapp III. Se även bilaga 1 för en tydligare numrering av travéerna.
