Odensvi kyrka

Antikvarisk kontroll

Odensvi prästgård 3:7
Odensvi socken
Västmanland

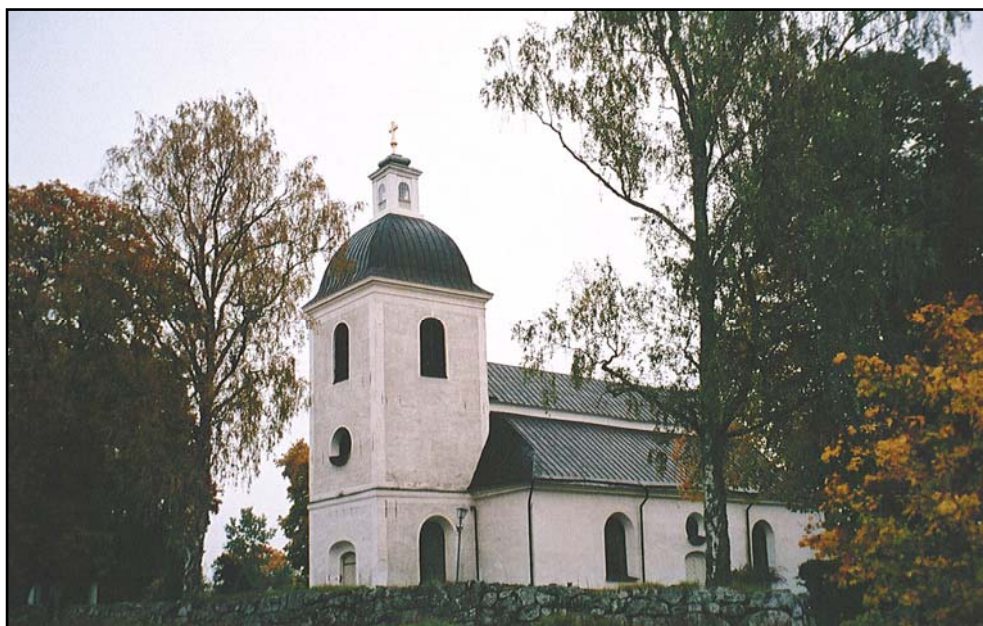
Figur 2. Odensvi kyrka den 1 oktober 2008. (Foto U. Alström.)

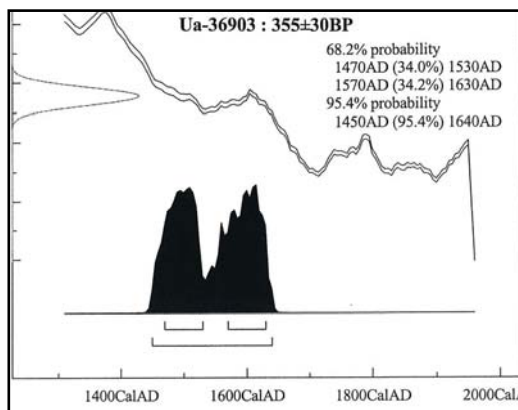
Två ¹⁴C prov togs från skelett som låg i ursprungligt läge. Det ena provet togs vid provplats 1 där fler omrörda ben påverkades av grävningen. Graven som ¹⁴C provet togs ifrån låg i ursprunglig väst-östlig riktning. Resultatet av analysen ger vid handen att den döde med 95 % sannolikhet avled och begravdes någon gång mellan åren 1450–1640 vår tideräkning.

Figur 10. ^{14}C från provplats 1 visar att den døde med 95 % sannolikhet begravdes under perioden 1450–1640 vår tideräkning (Ångströmlaboratoriet, Uppsala).

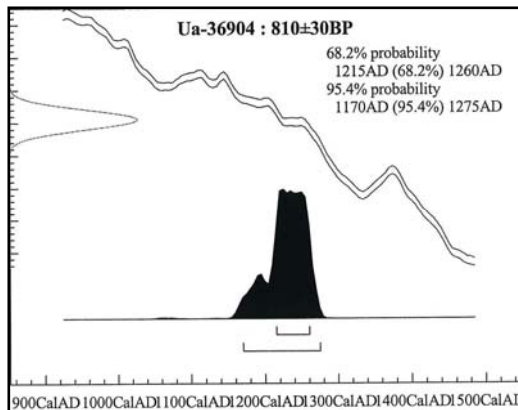
Det andra provet togs vid provplats 4, där även rester från den medeltida kyrkans vapenhus påträffades. ^{14}C provet togs från en grav som således låg under platsen för vapenhusets golv. Resultatet av analysen ger vid handen att den døde med 95 % sannolikhet avled och begravdes någon gång mellan åren 1170–1275 vår tideräkning.

Figur 11. ^{14}C från provplats 4 visar att den døde med 95 % sannolikhet begravdes under perioden 1170–1275 vår tideräkning (Ångströmlaboratoriet, Uppsala).
