# Stora Rytterne kyrkoruin

## Restaureringsåtgärder 2008

Antikvarisk kontroll

RAÄ 51  
Lundby 4:1  
Rytterne socken  
Västmanland

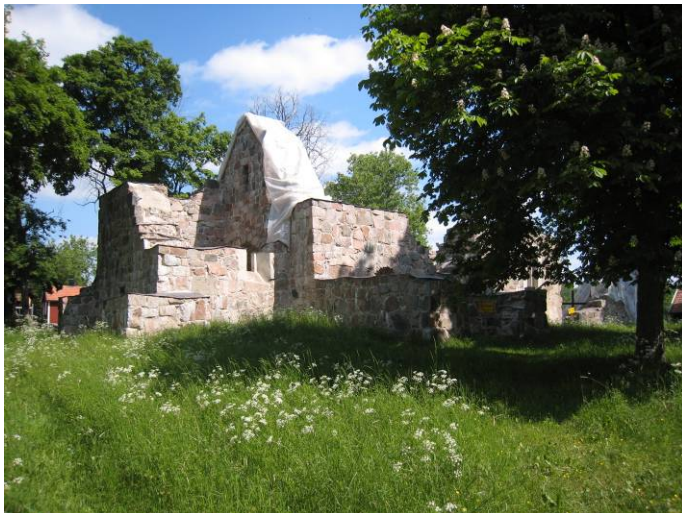
Figur 15. Ruinen före påbörjade arbeten 2008. Foto: Helén Sjökvist.

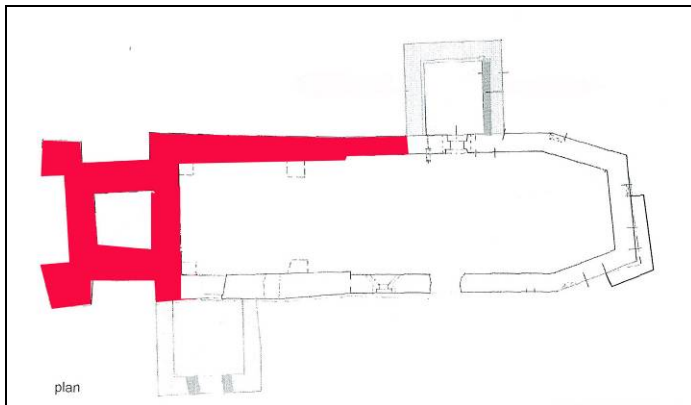
Under 2008 har restaureringsarbetet kommit att omfatta norra och västra långhusväggen samt delvis torn och strävpelare.

Figur 16. 2008 års arbeten markerade med rött.

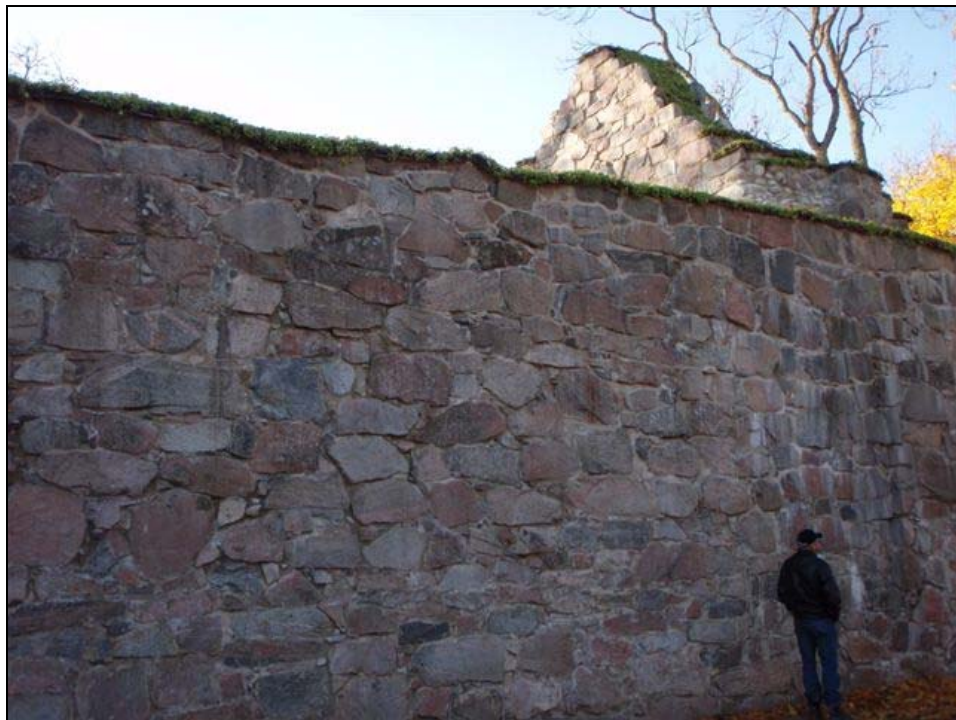
Figur 32. Norra längbusväggen färdigställd och täckt med sedum. Foto: Cecilia Lagerfalk-Rootb, Länsstyrelsen i Västmanlands län.

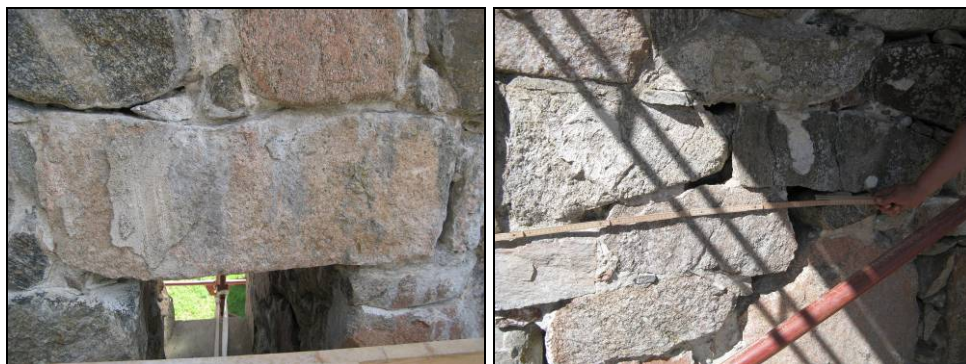
Små spår finns av puts på både östra och västra sidan av gaveln. Några färgfragment kan däremot inte skönjas.

Figur 39. Putsfragment över öppningen i gavelröstet. Västra sidan. Foto: Helén Sjökvist.

Figur 40. Putsfragment på gavelröstets östra sida. Foto: Helén Sjökvist.

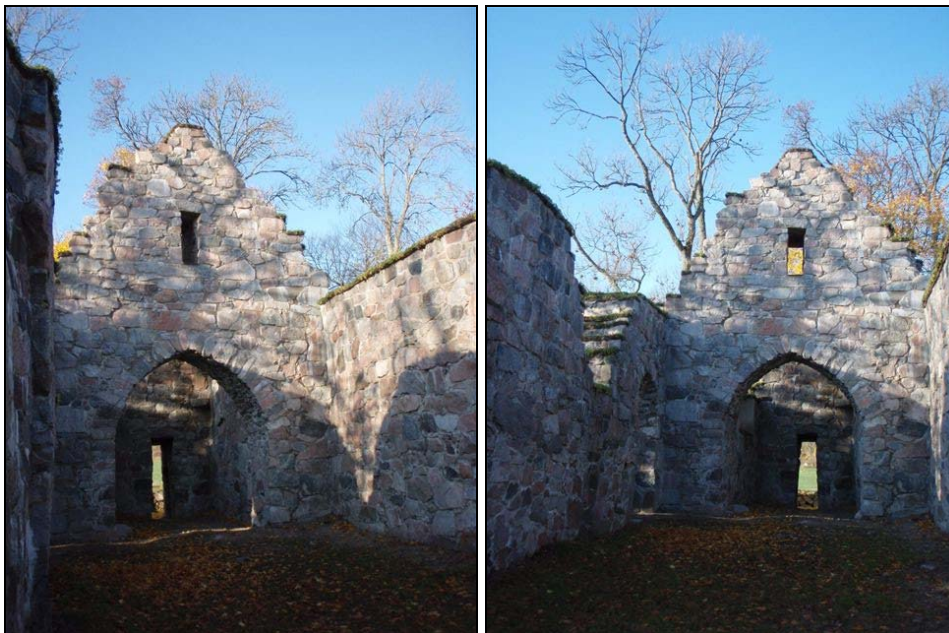
Figur 53. Västra gaveln sedd inifrån långhuset efter renoveringen. Foto: Cecilia Lagerfalk-Rooth. Länsstyrelsen i Västmanlands län.

Figur 54. Västra gaveln sedd inifrån långhuset efter renoveringen. Foto: Cecilia Lagerfalk-Rooth. Länsstyrelsen i Västmanlands län.

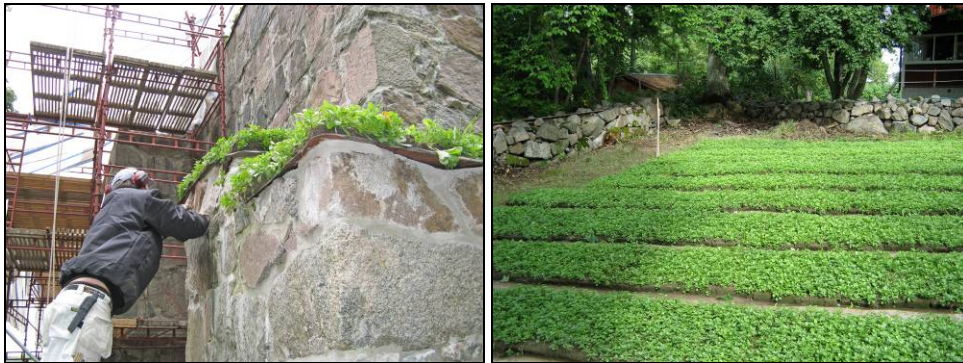
Figur 59. Sedumläggning på tornets norra vägg. Foto: Helén Sjökvist.

Figur 60. Sedumplantering. Foto: Helén Sjökvist.

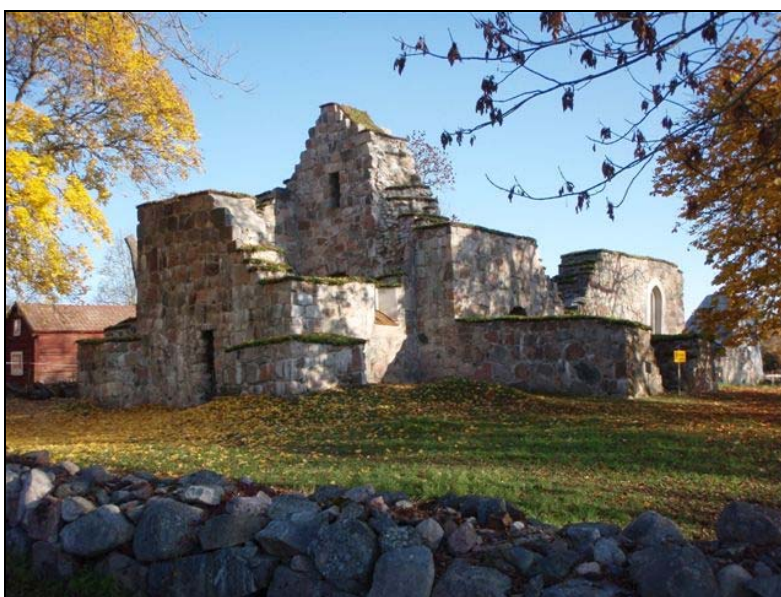
Figur 62. Ruinen sedd från sydväst efter renoveringsetappens slutförande. Foto: Cecilia Lagerfalk-Rooth, Länsstyrelsen i Västmanlands län.
