Beskärning av lindarna i Ängsö slottspark

Antikvarisk kontroll

Ängsö gård 2:1
Ängsö socken
Västmanland

Maria Löfgren

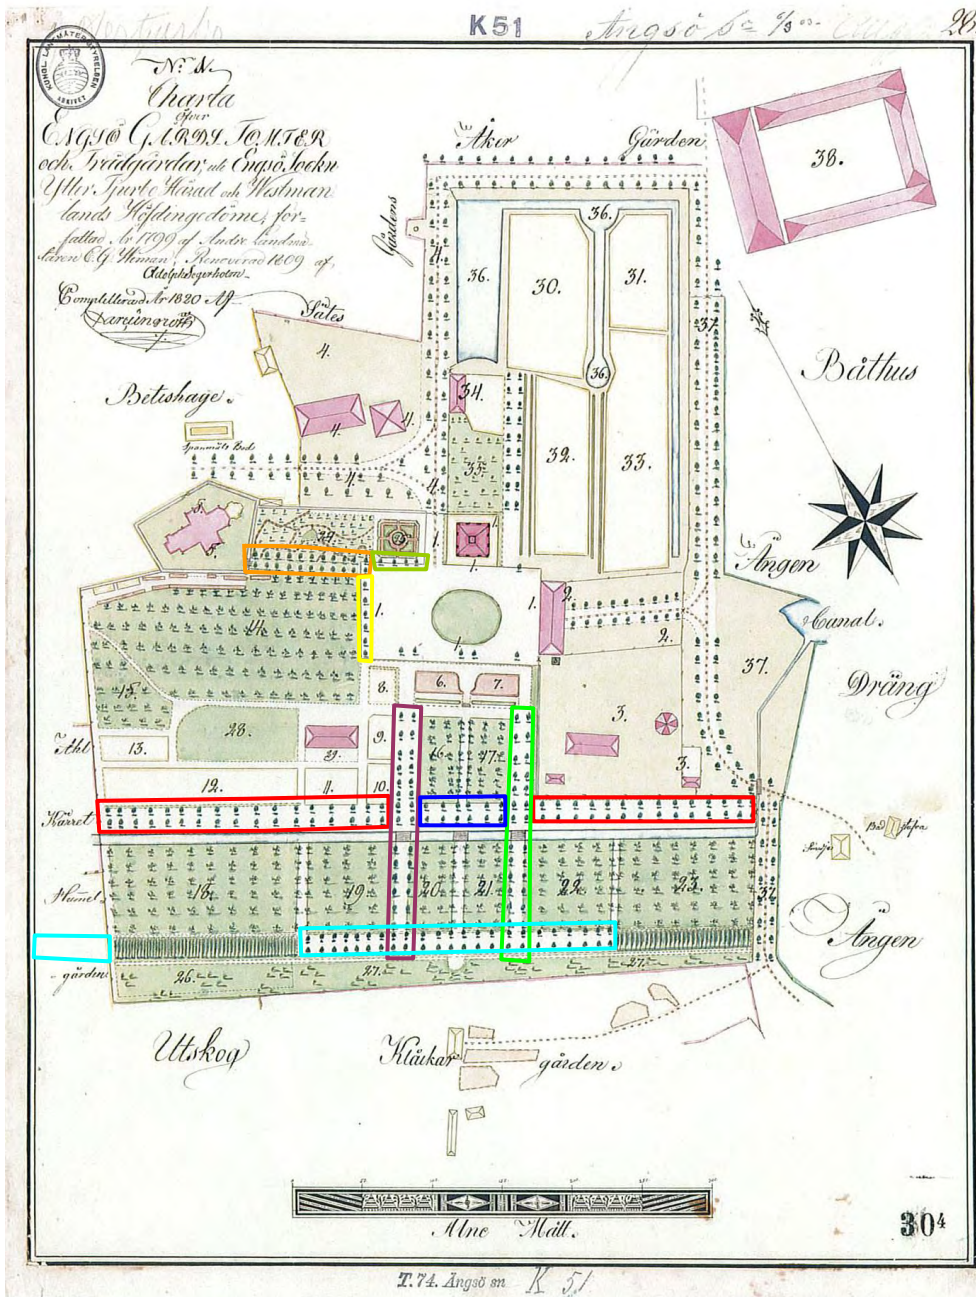
Figur 3. Kartöverlägg med färgmarkerade partier inlagt på Lantmäteriets karta T74-30:4 som visar de områden i slottsparken som beskärs 2009. Illustration: Matilda Lindgren, 2009.

Slottsparkens allédel består av cirka 250 träd. Området som nu beskärs är de alléer som finns på framsidan av slottet och den allé som går mellan slottet och kyrkan. I figur 3 är de delar som nu ska beskäras inramade. Den södra allén (ljusblå) består enbart av lind, den norra allén (blå) avslutas åt väster av en blandning av både lind, kastanj och askar och åt öster av kastanjer (röd) vilka inte ska beskäras. I enkelalléen (gulgrön) som utgår från slottet mot kyrkan finns förutom lindarna även två askar och en lönn som alla beskäras. De har inte beskurits tidigare på samma sätt som lindarna. I den gulmarkerade delen står fyra lindar som inte beskurits hårt tidigare. Det finns

sedan tidigare luckor i raderna som inte ersatts, det finns unga träd som planterats som ersättare i luckorna men som inte beskurits alls och det finns också tio döda högstubbar. Vissa av de ihåliga stammarna har betongfyllningar (se figur 11).
