Kungsåra kyrka

Omläggning av tak samt reparation av torn

Antikvarisk kontroll

Kungsbyn 12:1
Kungsåra socken
Västmanland

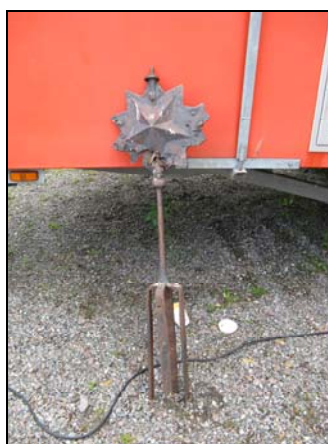
Figur 4. Delvis stympad komet från Kungsåra kyrka. Foto: Helen Sjökvist.

Den befintliga stjärnan som är monterad över korset har emellertid flera tecken som tyder på att den kan vara den komet som sattes upp redan 1772. Bland annat finns

spår kvar av förgyllning samt även av infästningen av det som kan ha varit en kometsvans (se figur 24).

Det stora korset, kulan och kometen nyttillverkades i koppar och förgylldes. Plåten till kulan drevs ut med hjälp av ett engelskt hjul. Kometen rekonstruerades av plåtslagaren Anders Blom. Plåten till stjärnan och svansen drevs ut i två delar som sammanfördes. De mindre kulorna och det mindre korset renoverades och omförgylldes.

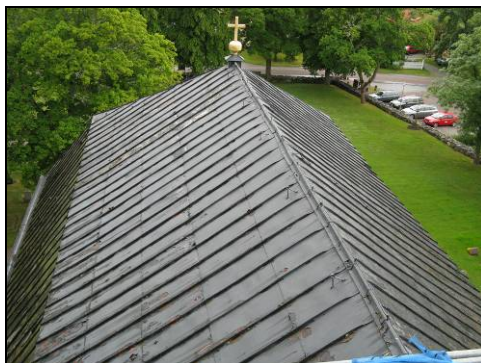
Plåttaket har lagts om helt. Taket var enkelfalsat och de befintliga järnplåtarna var behandlade med linolja på baksidan. Vissa plåtar var i ett relativt gott skick medan andra hade kraftiga rostangrepp, främst i falsarna.

Figur 7. Rostangripen plåt på södra takfallet. Foto: Helén Sjökvist.

Taket lades om med en modern stålplåt med polyesterbelagd yta som skall vara ommålningsbar. Falsarna utfördes dubbla och lades med så liten förskjutning som möjligt för att efterlikna det gamla takets skivtäckning.

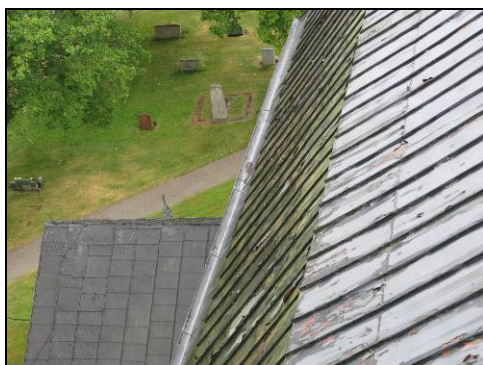
På norra nedre takfallet var undertaket i ett gott skick och inget byte av underlagspanel behövdes göras.

Figur 8. Norra takfallet före omläggningen. Foto: Helén Sjökvist.

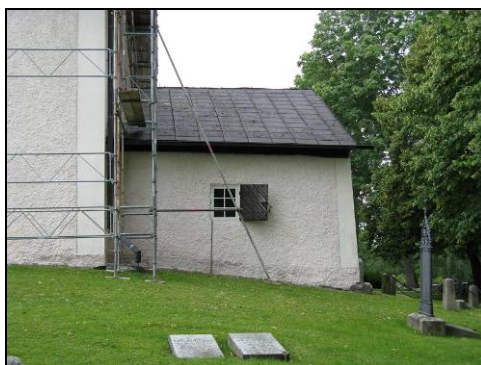
Figur 9. Norra takfallet samt sakristians västra takfall före åtgärder. Foto: Helén Sjökvist.

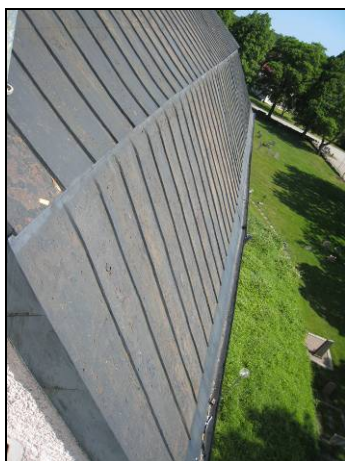
På södra takfallets nedre del fanns omfattande rötskador samt även löst sittande undertaksvirke. Cirka 30 m² av virket i undertaket fick bytas ut.

Figur 11. Södra takfallet före åtgärder. Foto: Helén Sjökvist.

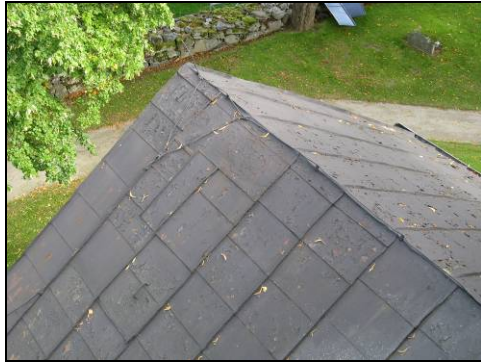
Figur 13. Sakristians tak före åtgärder. Foto: Helén Sjökvist.

Sakristians tak är särskilt utpekade som kulturhistoriskt värdefullt i den karakterisering som utförts av Västerås stift.⁹ Taket är belagt med järnplåtar i små format. I den ursprungliga åtgärdsbeskrivningen skulle hela taket bytas men då detta inte ansågs förenligt med de kulturhistoriska värdena som taket besitter så beslöts att endast reparationer och ommålning skulle genomföras. På grund av tidsbrist kom detta emellertid att skjutas något på framtiden.

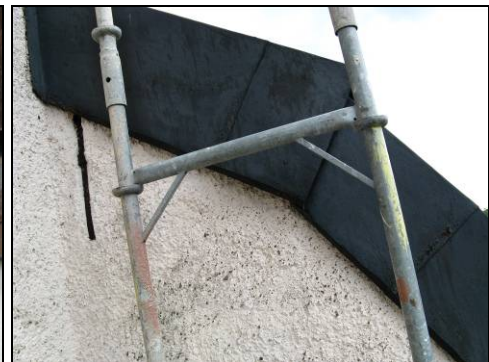
Figur 18. Den gamla plättäckningen på vindskivan. Västra långbusfasaden, södra takfallet. Foto: Helén Sjökvist.

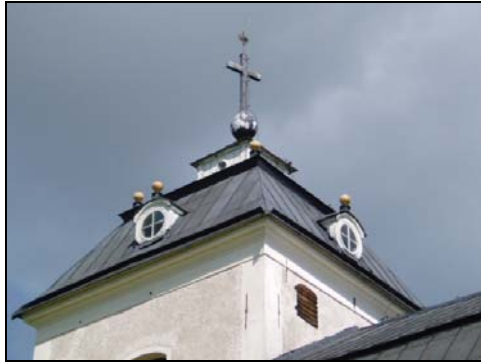
På tornet finns även åtta stycken mindre kulor. Förgyllningen var före renoveringen i det närmaste borta och den gula grundfärgen framträdde istället.

Figur 19. Kors samt åtta mindre kulor på tornet före åtgärder. Foto: Oscar Mässing.

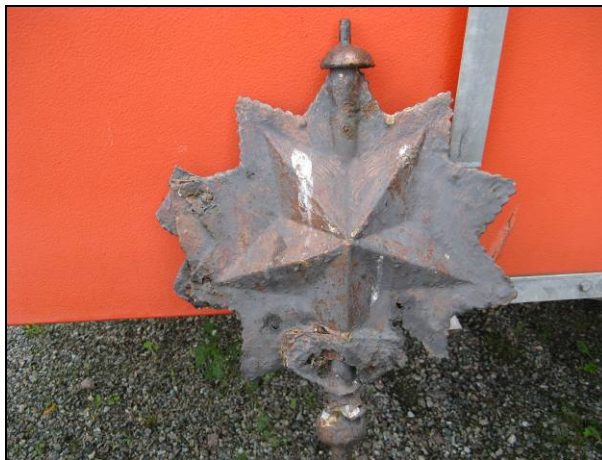
Stjärnan var utförd i järnplåt och hade rostskador särskilt i nedre delen. Stjärnan hade spår av den ursprungliga förgyllningen. Denna var dock övermålad med en röd färgton som kan vara en mönja samt av en bronseringsfärg samt ytterst en svart oljefärg.

Figur 23. Stjärnan i befintligt skick, andra sidan. Foto: Helén Sjökvist.

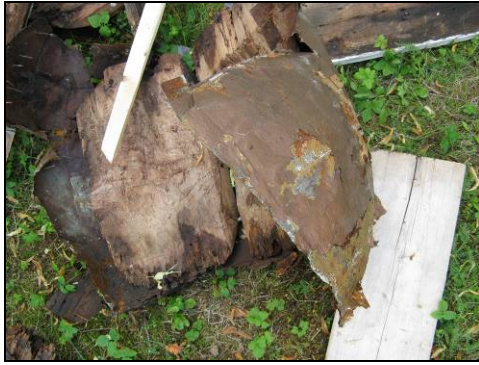
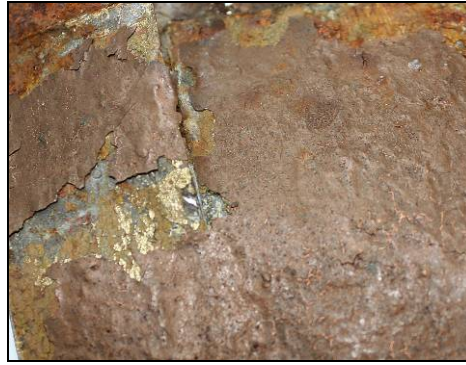
Klotet var uppbyggt kring en trästomme som var mycket kraftigt angripet av röta. Inne i den ihåliga stommen fanns för övrigt även ett stort getingbo. Ytterst var klotet klätt med galvaniserad plåt eller dylikt. Lagningar hade utförts i modern tid då man popnitat fast aluminiumplåt. Under denna plåt fanns en äldre plåtbeklädnad av förzinkad eller galvaniserad plåt. Spår fanns av flera färglager. Underst fanns en förgyllning men spår fanns även av en överliggande bronsering.

Figur 25. Kulan under korset med trästomme och äldre plättäckning. Foto: Helén Sjökvist.

Figur 26. Närbild av underliggande förgyllning på kulans äldre plättäckning. Foto: Helén Sjökvist.

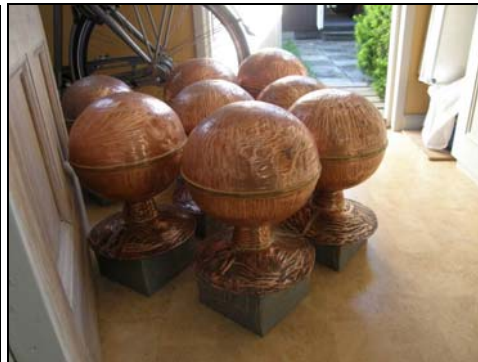
Figur 29. Nedmonterad kula från tornet. Förgyllningen är i princip borta. Kulorna har flera bucklor i plåten. Foto: Claudia Sandner.

Figur 30. Kulorna rengjorda ned till kopparplåten. Foto: Claudia Sandner.

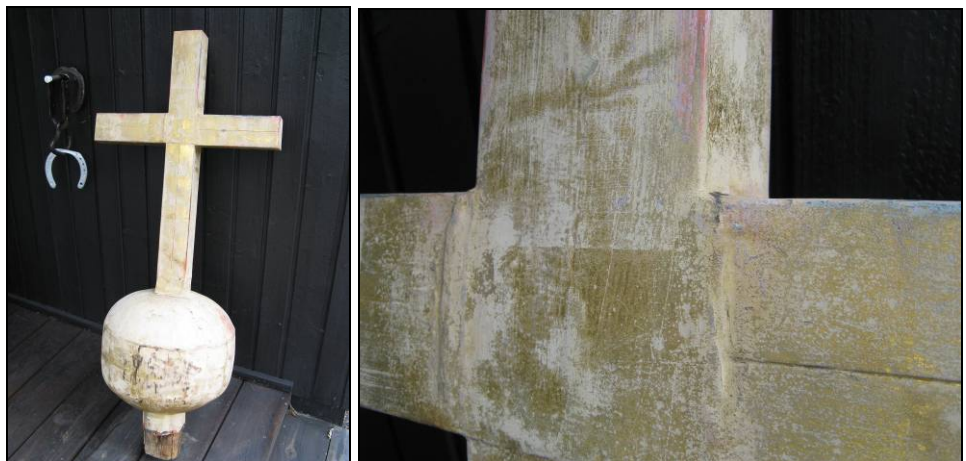
På långhusets östra takfall återfinns även ett mindre kors med kula. Detta var i bättre skick även om förgyllningen nästan helt försvunnit. Stommen i trä kunde lämnas utan åtgärd. Plåten var sedan tidigare grundad med en ljus gul färg. Spår fanns även av blymönja.

Figur 37. Det lilla korset på långhusets östra gavel före omförgyllning. En ljus gul grundfärg framträder. Foto: Helén Sjökvist.

Figur 38. Det lilla korset, närbild av förgyllning. Foto: Helén Sjökvist.

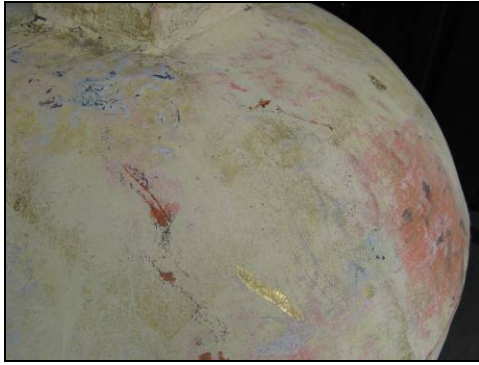
Figur 39. Kulan på det lilla korset med framträdande grundfärg och blymönja. Foto: Helén Sjökvist.
Figur 40. Det lilla korset före nedmontering. Foto: Helén Sjökvist.

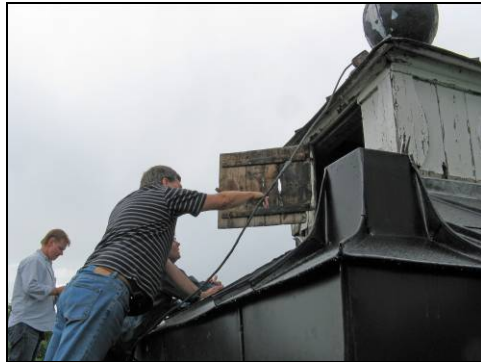
Figur 53. Öppningsbar lucka i lanterninen. Foto: Helén Sjökvist.

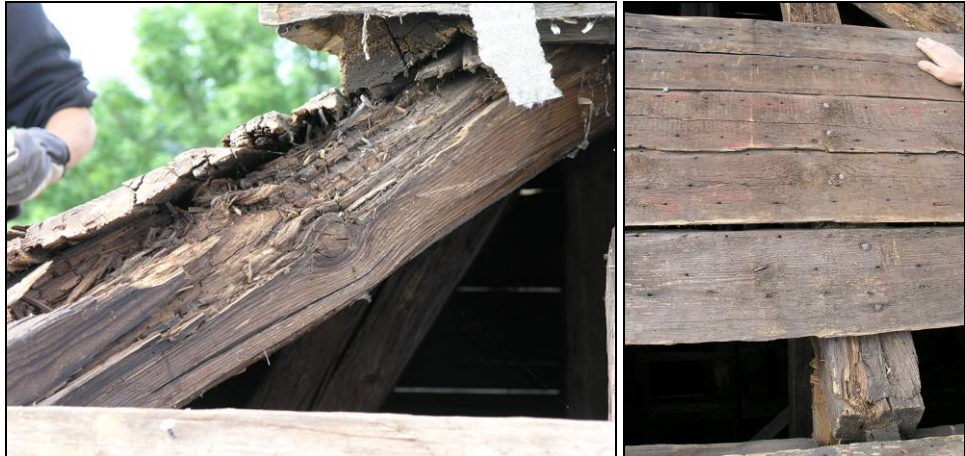
Lanterninen hade svåra rötskador i stommen på grund av läckage via korsstocken samt vid fönsteröppningar. Rötskadorna åtgärdades med friskt virke. Kupornas undertak byttes mot nytt virke då befintligt virke var rötskadat. Panelen på lanterninen byttes. Ett önskemål var att plåtbekläda lanterninen men detta ansågs inte vara godtagbart i antikvariskt hänseende. Lanterninens fönsterbågar var skadade och ilagades med friskt virke.

Figur 56. Rötskador i torntakets stomme. Foto: Helén Sjökvist.

Figur 57. Undertak i lanterninen. Foto: Helén Sjökvist.

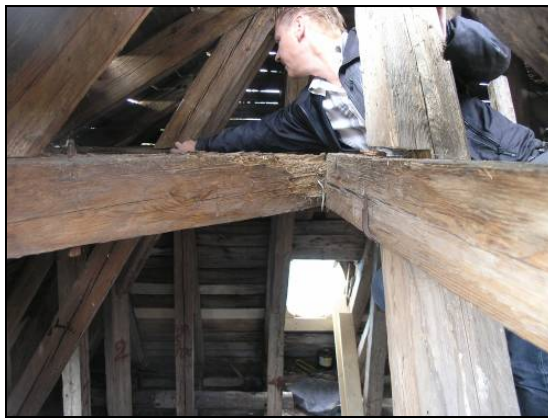
Figur 58. Oscar Mässing skadebesiktigar rötskador i lanterninens stomme. Foto: Helén Sjökvist.

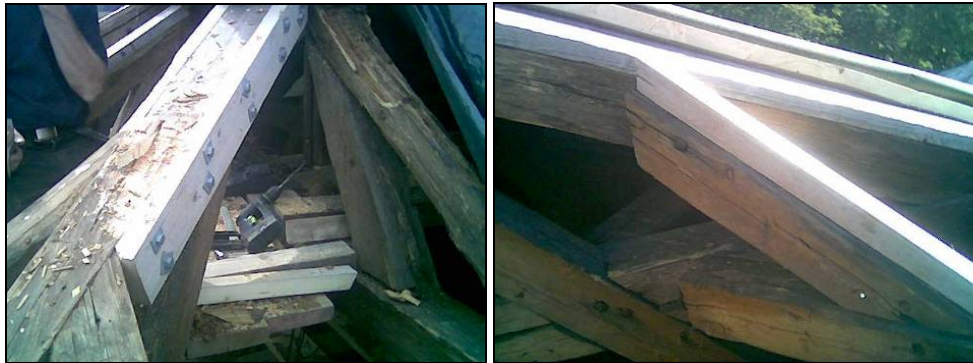
Figur 59. Förstärkning av stomme i lanterninen med utanpåliggande plankor och bultar med bräckor. Foto: Aros plåt och vent.

Figur 60. Påsalning av den befintliga takstolen på lanterninen. Foto: Aros plåt och vent.

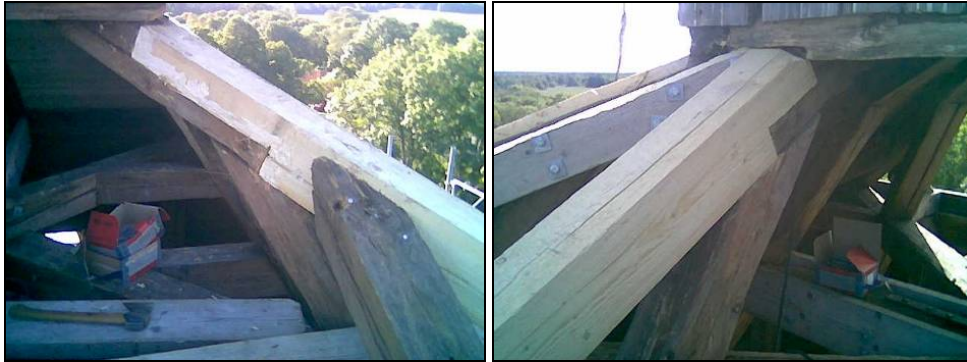
Figur 61. Lagning av takstol halvt i halvt. Foto: Aros plåt och vent.

Figur 62. Lagning av takstol halvt i halvt. Foto: Aros plåt och vent.

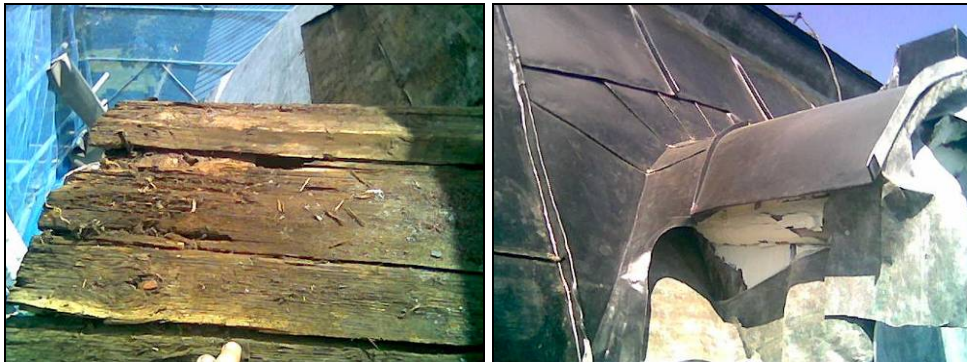
Figur 63. Virket i undertaket på takkuporna var mycket rötskadat. Foto: Aros plåt och vent.

Figur 64. Ny plåtavtäckning över takkupa. Foto: Aros plåt och vent.

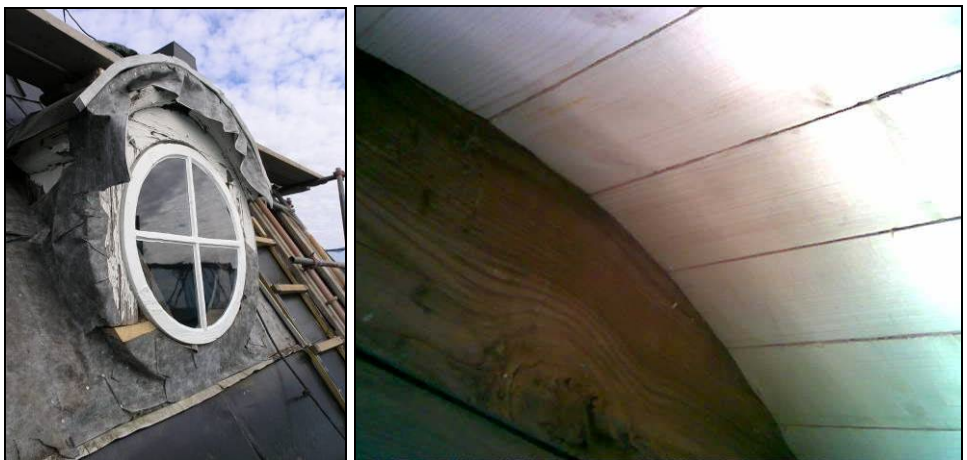
Figur 65. Takkupa under pågående arbete. Foto: Aros plåt och vent.

Figur 66. Undertak i takkupan bytt men i övrigt är det äldre virket i huvudsak kvar. Foto: Aros plåt och vent.

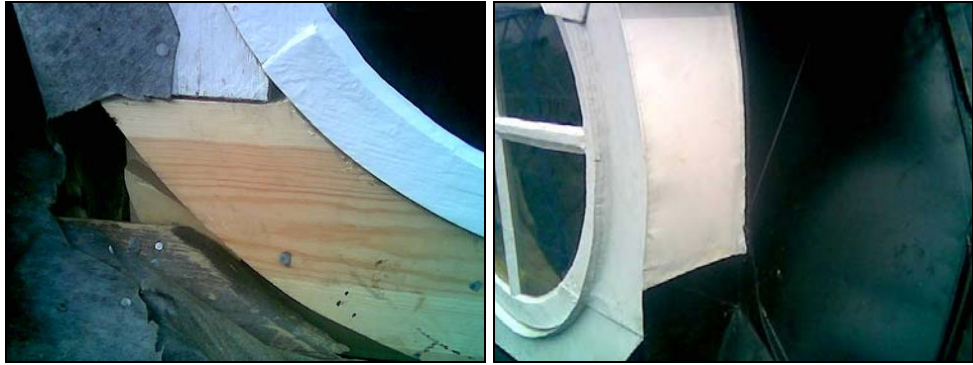
Figur 67. Karmbottenstycket på samtliga fönster i takkuporna var i ett mycket dåligt skick och byttes. Foto: Aros plåt och vent.

Figur 68. Fönsterkuporna kom att kläs in med plåt. Foto: Aros plåt och vent.

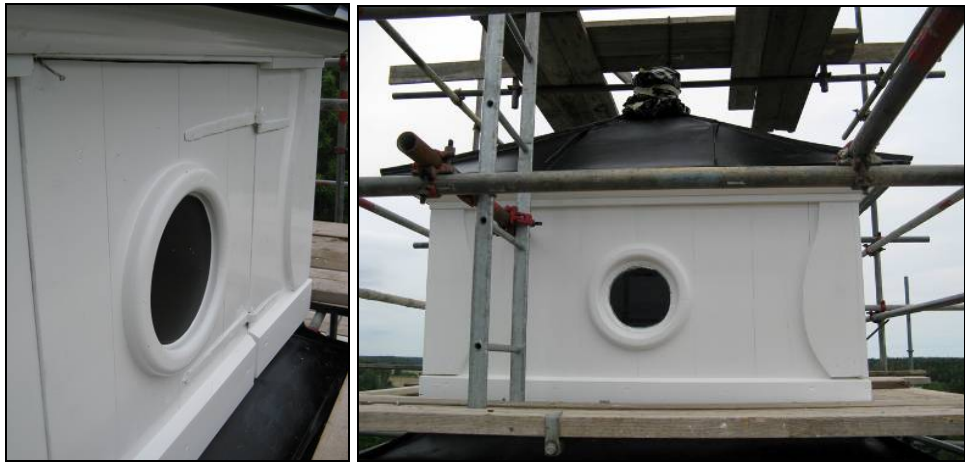
Figur 69. Ny träbeklädnad på lanterninen. Foto: Helén Sjökvist.

Figur 70. Ny träbeklädnad på lanterninen. Foto: Helén Sjökvist.
