Skultuna kyrka

Invändig renovering

Antikvarisk kontroll

Skultunaby 3:1
Skultuna socken
Västerås
Västmanlands län

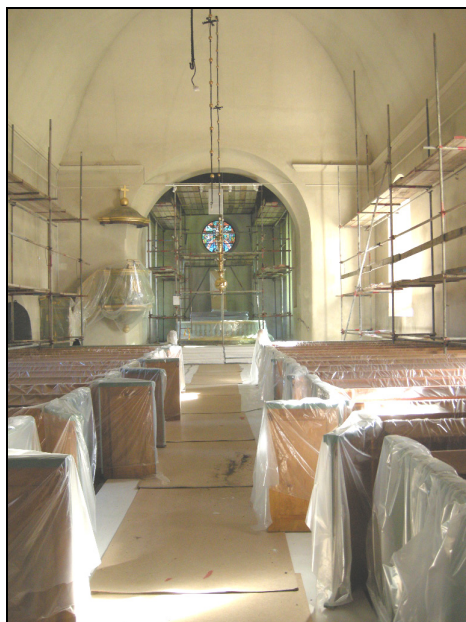
T.v. Bild 8. Kyrkorummet sett från väster mot koret, innan åtgärd. Foto: Boel Melin.

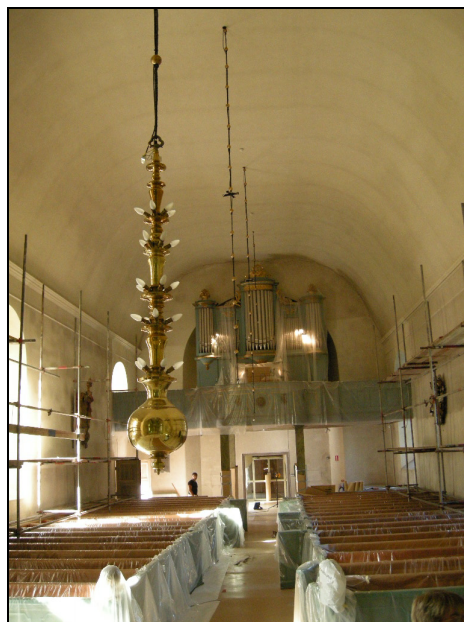
T.h. Bild 9. Kyrkorummet mot väster och orgelläktaren innan åtgärd. Foto: Boel Melin.

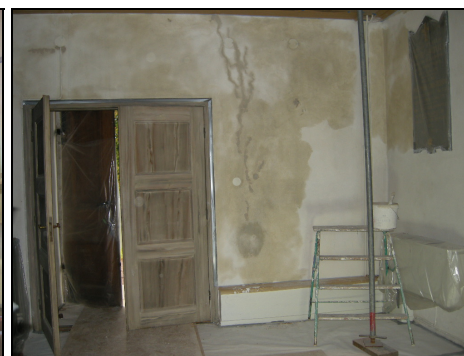
T.h. Bild 11. Nordvästra väggytan under läktare efter putslagning, under kalklavering. Foto: Boel Melin.

Sprickor och håligheter i kalkputsen lagades med hydrauliskt kalkbruk.¹⁴ Till kalklaveringen användes enbart våtsläckt Gotlandskalk¹⁵ och vatten. 25 kg kalkpasta användes till 120 liter vatten. Kalkmjölken pigmenterades med 4 dl grön umbra och 4 kryddmått guldocker.

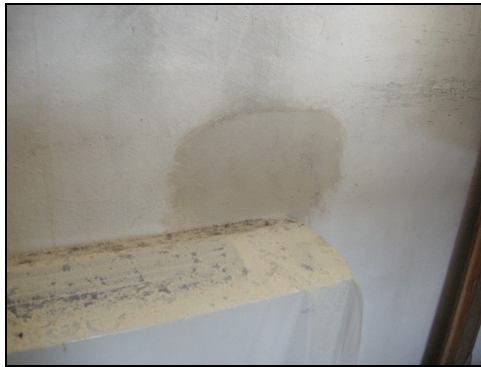
T.v. Bild 22. Putslagning på vapenbusets norra vägg. Foto: Boel Melin.

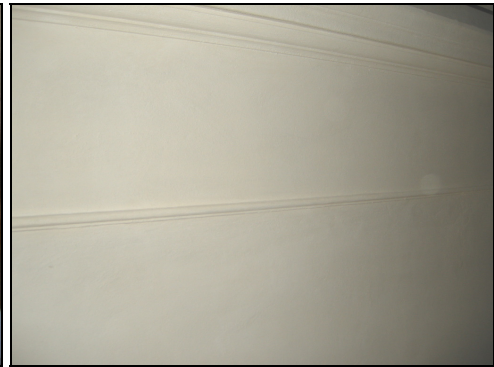
T.h. Bild 23 . Profilerad taklist i långhuset efter lavering Foto: Boel Melin.

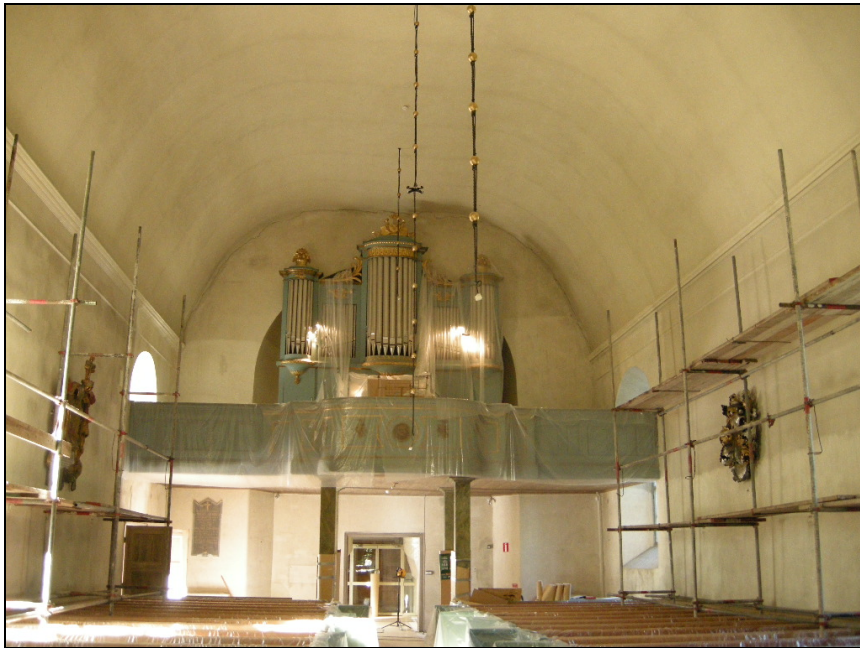
- Kyrkans putsade väggar och valv var kraftigt nedsmutsade, främst ovanför radiatorer och värmekällor. I stötfogen mellan tunnvalvet och den västra väggen i kyrkorummet fanns en markant spricka. Sprickor fanns även i de södra och norra långväggarna från väggvinklarna i sydvästra respektive nordvästra hörnen av kyrkorummet. Andra mindre sprickbildningar fanns också i putsen.
- Träpaneler i vapenhusets trappor, på orgelskåp och liknande uppvisade torkskador och oljefärgen släppte på en del ställen. En del slagskador förekom.
- Kyrkans inventarier var i behov av rengöring och viss kompletteringsmålning.
- Samtliga fönster var i behov av målning.
- Innerdörrar och insida av ytterdörrar var i behov av rengöring, retuschering samt i vissa fall lackning.
- Kyrkan hade ett behov av stolsförvaring.

Bild 28. Kyrkorummet sett från öst mot orgelläktaren, innan åtgärd. Foto: Boel Melin.

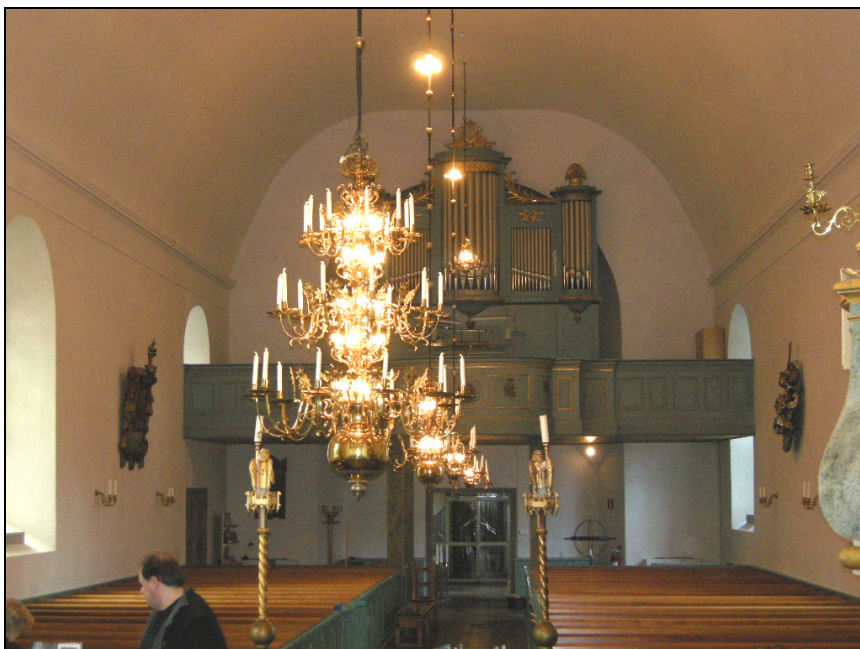
Bild 29. Kyrkorummet mot orgelläktaren, efter åtgärd. Foto: Boel Melin.

Rengöring, putslagning och kalklavering utfördes på samtliga putsade och kalkavfärgade ytor i vapenhus, kyrkorum och kor.

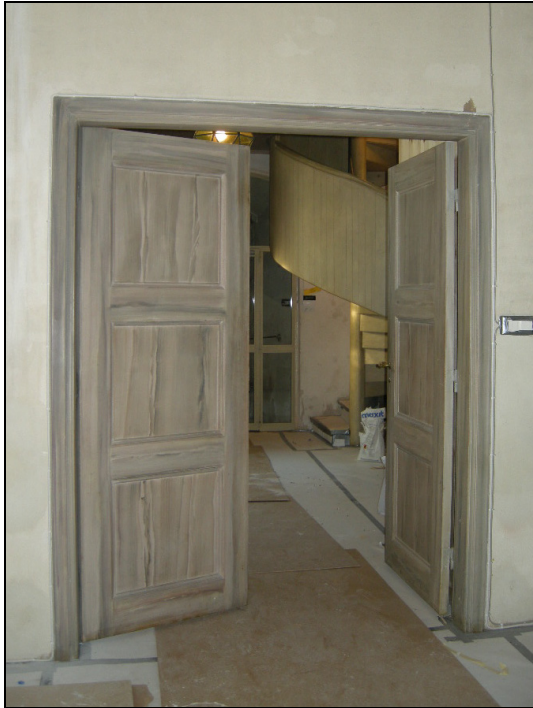
Bild 31. Pardörr mellan vapenhus och kyrkorum efter åtgärder. Foto: Boel Melin.

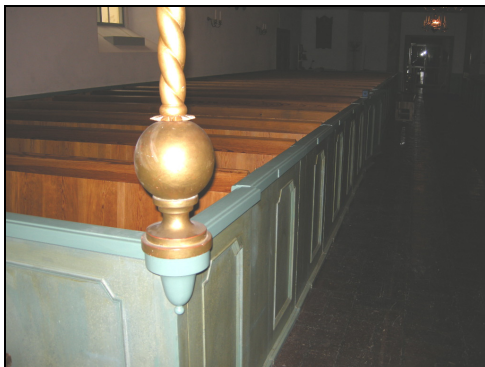
T.v. Bild 32. Södra bänkkvarteren efter åtgärd. Foto: Boel Melin.

Bänkkvarteren rengjordes med tensidlösning varsamt varefter retuschering utfördes partiellt på de marmorerade bröstningarna med handbruten linoljefärg.²⁰ Överliggaren på bänkkvarteren som hade en sentida målning i avvikande kulör, målades med linoljefärg i en kulör, NCS 5020-B90-G, som bättre stämde överens med övriga snickerier. Överliggaren lackades med linoljefernissa²¹ efter målning.

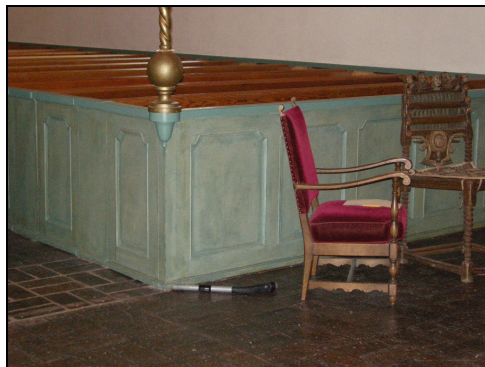
T.h. Bild 33. Norra bänkkvarteren efter åtgärd. Foto: Boel Melin.

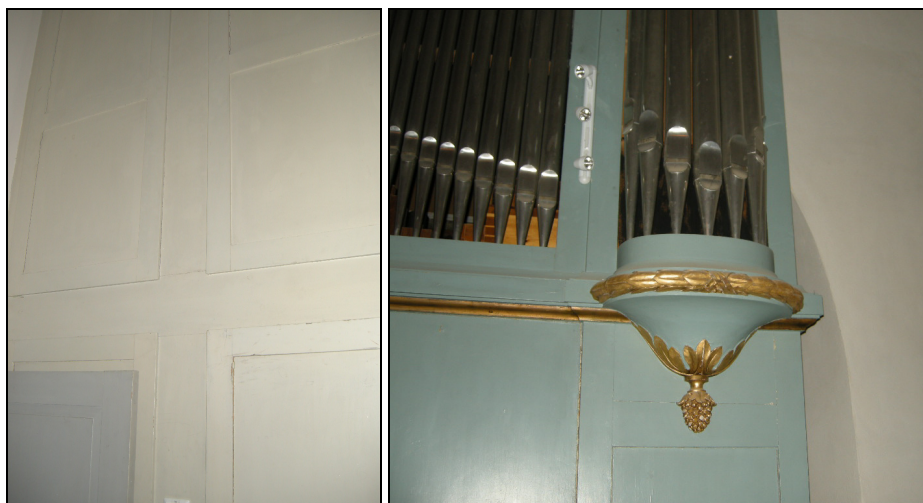
T.v. Bild 34. Orgelhusets södra sida efter rengöring. Foto: Boel Melin.

T.h. Bild 35. Del av orgelfasadens front efter partiell rengöring. Foto: Boel Melin.

Endast varsam rengöring utfördes på orgelhusets front och sidostycken. På orgelhusets främre fasad, front, rengjordes med tensidlösning ytan upp till cirka 2 meters höjd.

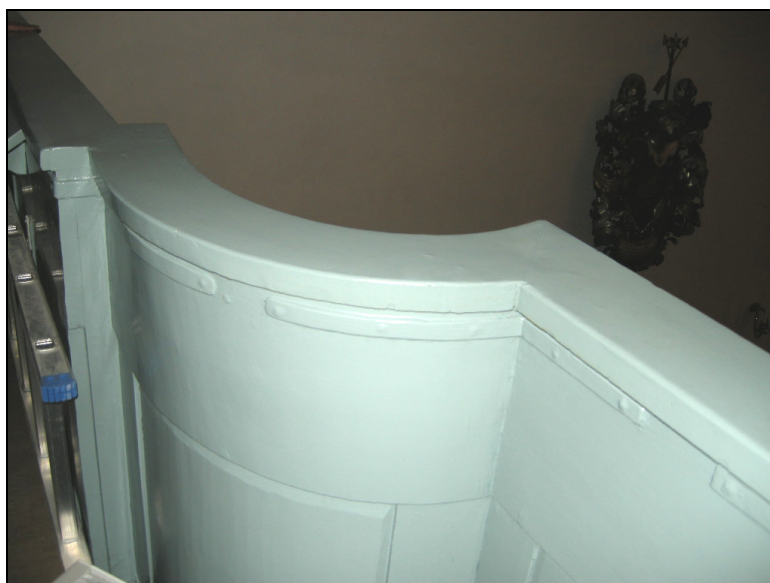
Bild 36. Läktarbarriärens överliggare och insida efter ommålning. Foto: Boel Melin.

Läktarbarriärens utsida rengjordes med tensidlösning utan vidare åtgärder. Överliggare och barriärens insida rengjordes med tensidlösning och målades i linoljefärg²² lika befintlig kulör, NCS 4010-B70G.

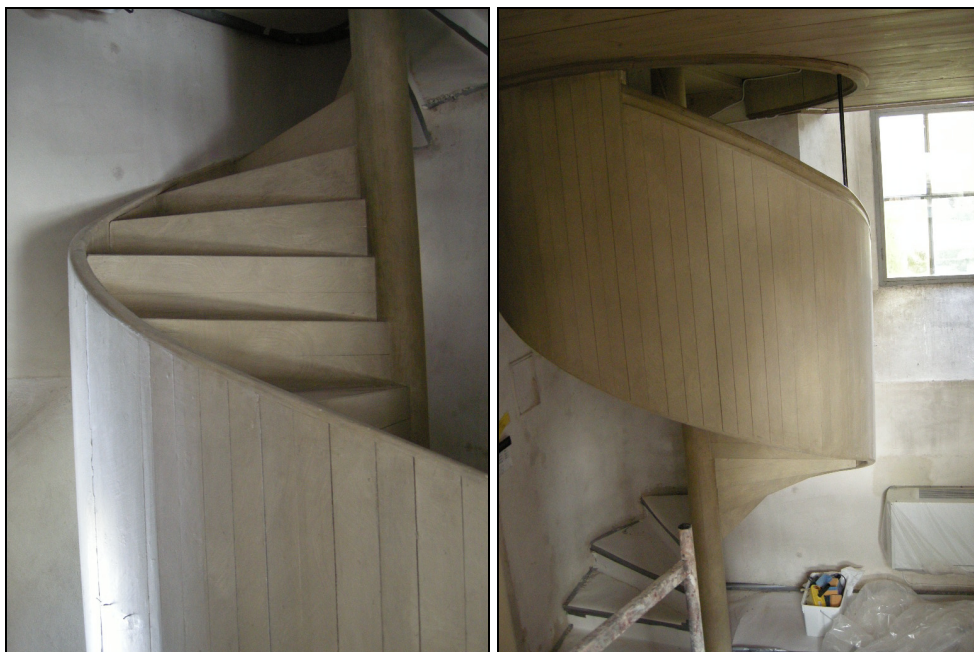
T.v. Bild 40. Södra spiraltrappan innan åtgärd.. Foto: Boel Melin.

T.h. Bild 41. Norra spiraltrappan efter åtgärd, färgskiftningarna beror på ljuset i rummet. Foto: Boel Melin.

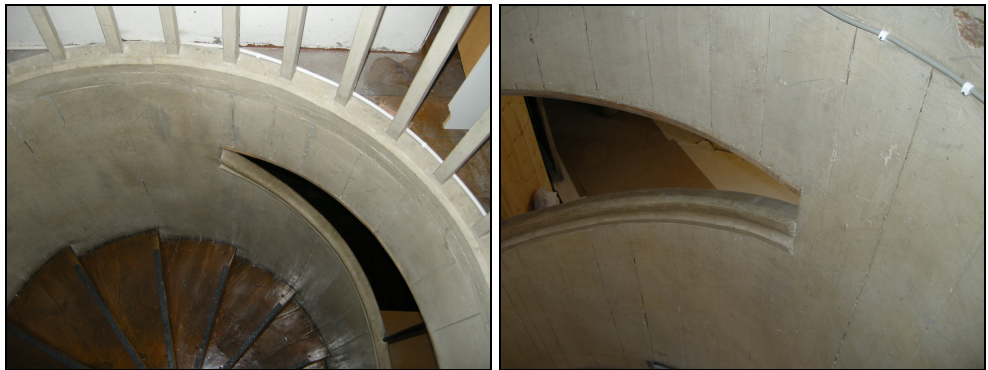
T.v. Bild 44. Inre delen av den norra spiraltrappan efter åtgärd. Bilden visar även de nylackade trappstegen. Foto: Boel Melin.

T.h. Bild 45. Inre del av den södra spiraltrappan efter åtgärd. Foto: Boel Melin.

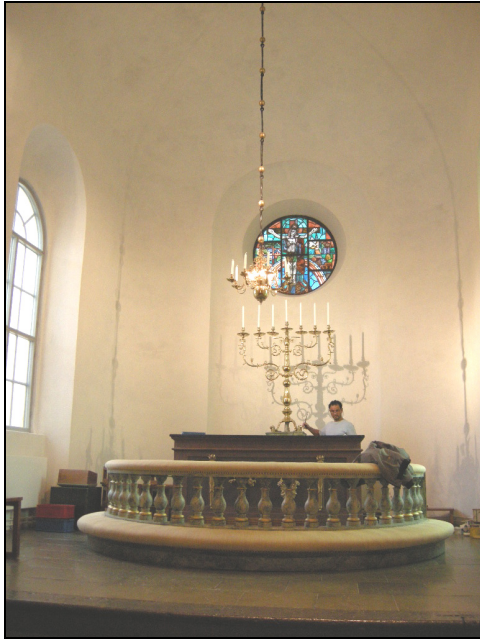
På altarringens balusterdockor och rektangulära slutstöd förekom mindre färgbortfall och slagskador som efter rengöring retuscherades med handbruten linoljefärg²⁵ lika tidigare utseende.

Bild 47. Koret med altarring, altare samt sjuarmad ljusstake efter åtgärd. Foto: Boel Melin.

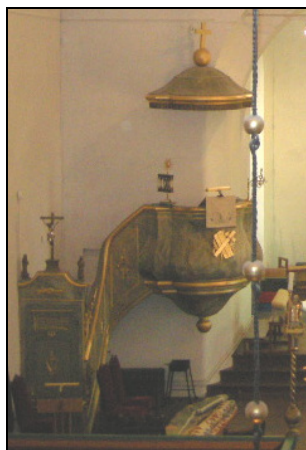
Bild 55. Predikstolen efter åtgärd. Foto: Boel Melin.

Predikstolen är från 1773 med uppgång och korg i rokokostil. Trappans sättsteg handslipades och lackades med linoljefernissa och mindre färgbortfall retuscherades endast på trärena ytor med handbruten linoljefärg²⁶ lika tidigare utseende.
