# Kila kyrka - takomläggning

Antikvarisk rapport

Kila prästgård 1:26  
Kila Socken  
Västmanland

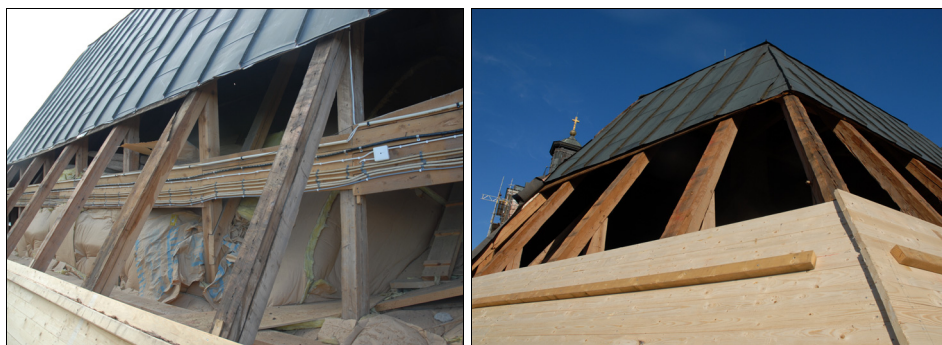
*T.v. Bild 15. Långhusets befintliga takstolar bevarades. Foto: Lars-Åke Augustsson.*

*T.h. Bild 16. Långhusets östra, brutna takfall under arbetet med att avlägsna äldre kopparplåt och underbrädning samt lagning av ny spontad underbrädning. Foto: Lars-Åke Augustsson.*

Den befintliga, äldre plåten togs bort i sin helhet och hela långhusets underbrädning från 1700-talet revs. De underliggande takstolarna rensades från kvarvarande spik. Vissa av takstolarna behövde salas ut för att kunna lägga ett jämnt undertak, men inget utbyte av material eller lagning utfördes på de befintliga takstolarna.

Ny underbrädning/takpanel av råhyvlat, spontat virke (28 mm) dubbelspikades fast i varje stöd (befintliga takstolar). Nya fotrännor tillverkades av hyvlat virke med måtten 34 x 145 mm.

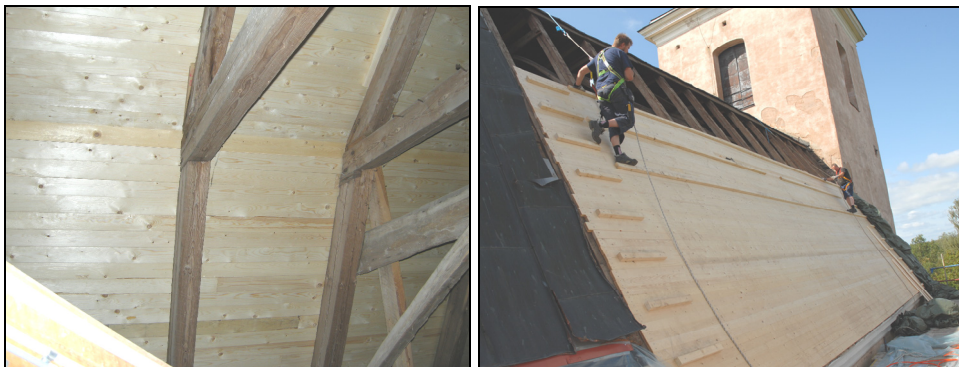
T.v. Bild 19. Ny underbrädning på långhusets gamla takstolar. Foto Boel Melin.

T.h. Bild 20. Underbrädningen spikades fast i befintliga takstolar. Foto: Lars-Åke Augustsson.

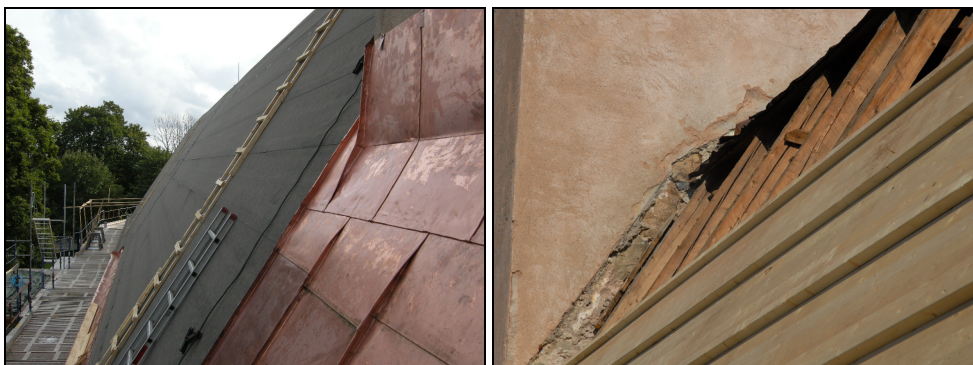
T.v. Bild 21. Taket åtgärdades i sektioner. Foto: Boel Melin.

T.h. Bild 22. Anslutningen mot tornet. Foto: Lars-Åke Augustsson.

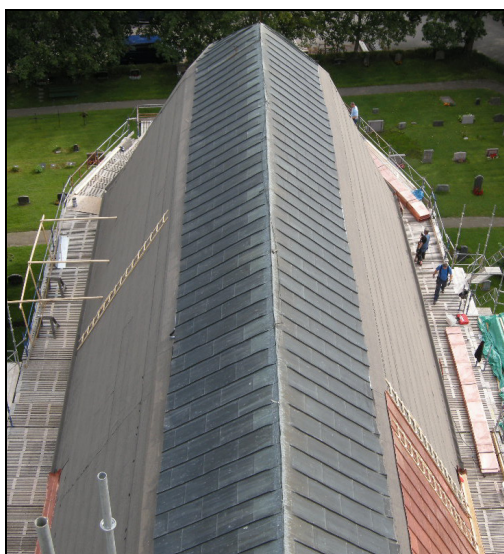
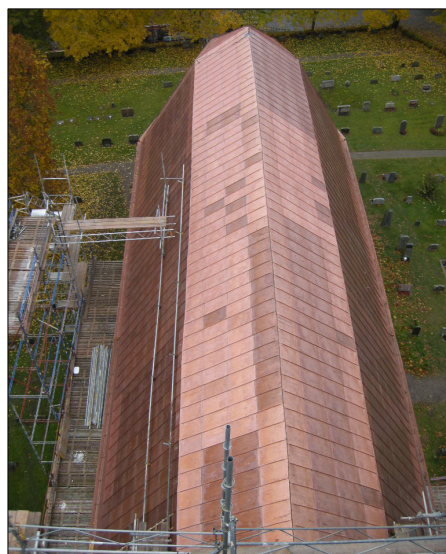
T.v. Bild 23. Långhustak under åtgärd. Bilden visar den äldre kopparplåten på de övre takfallen, nylagd takpapp samt en yta med ny kopparplåt, längst ned till böger. Foto: Anna Gütblein.

T.h. Bild 24. Det nya kopparplåttaket. Foto: Boel Melin.

Ny kopparplåt med skivformaten 610 x 1000 mm<sup>4</sup>, lades över hela långhustaket. Plåten dubbelfalsades med cirka 30–50 mm förskjutna tvärskarvar och förseddes med glidklammer av rostfritt stål på ytor där rörelse tas upp vid temperaturväxlingar.

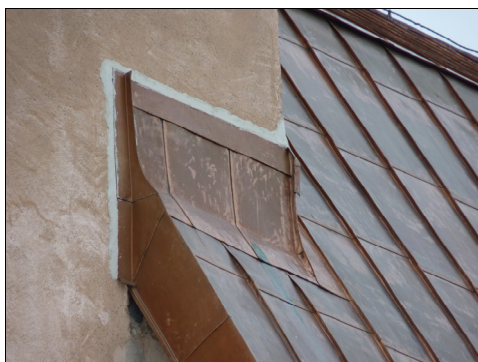
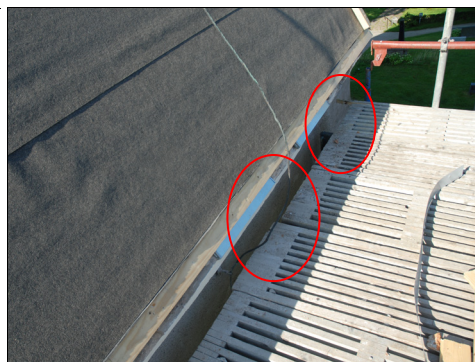
T.v. Bild 25. Putskant vid ståndskiva, efter åtgärd. Foto: Boel Melin.

T.h. Bild 26. Ventilerna placerades i det öppna utrymmet mellan takstolarna och putsades in. Bilden visar ventillådor innan inputsning. Foto: Lars-Åke Augustsson.

I och med att hela takkonstruktionen byttes ut mot en tätare, med ny plåttäckning samt ny pappförsedd panel behövdes en ventilation in mot kyrktornvinden. Detta löstes med luftning vid långhusets takfot. Mellan varje takstol monterades det in en gallerförsedd ventil, ca 25–30 mm lång. Ventilationsgallren målades och putsades in i takfoten med utstockningsbruk.

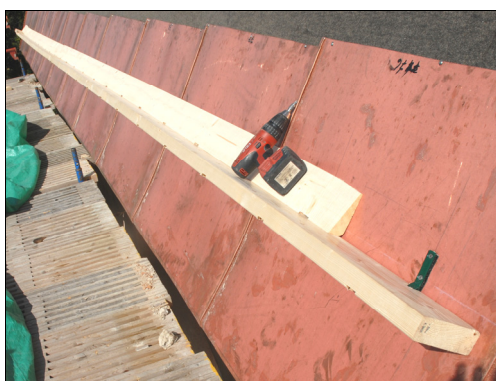
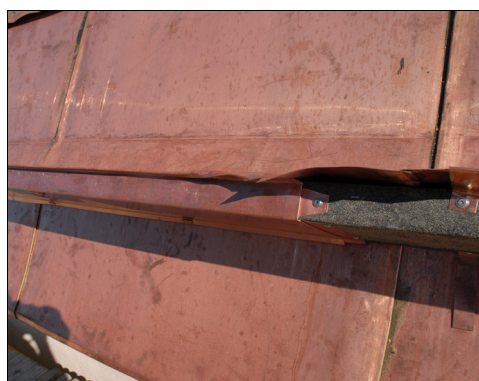
T.v. Bild 27. Långhustakets fotbrädder tillverkades av hyllat virke som skruvades fast i hållare. En avfasad list lades i överkant för att minimera den räta vinkeln. Foto: Lars-Åke Augustsson.

T.h. Bild 28. Fotbrädderna kläddes med takpapp varpå de kläddes in med dubbelfasad kopparplåt. Foto: Lars-Åke Augustsson.

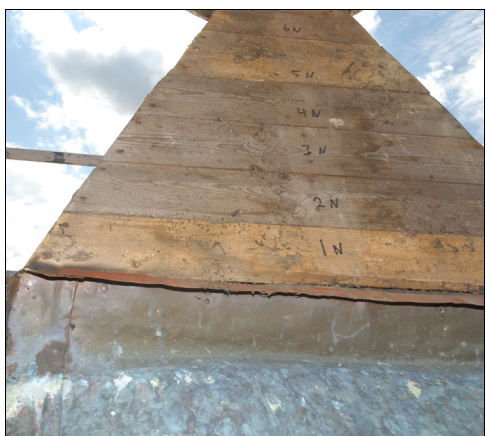
T.v. Bild 36. Den äldre underbrädningen på torntaket kunde bevaras. Foto: Foto: Lars-Åke Augustsson.

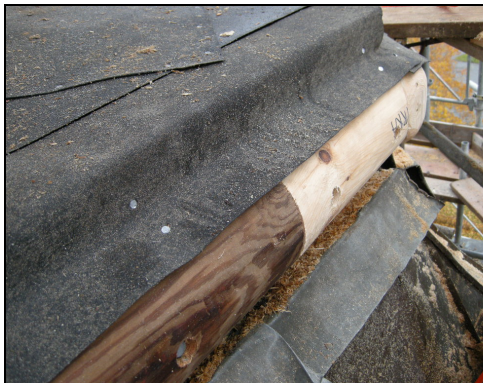
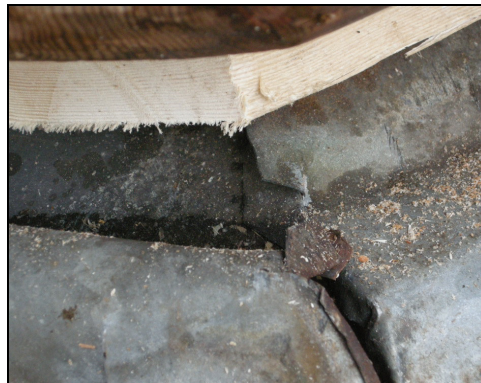
T.v. Bild 40. Skarvat rundtimmer. Foto: Boel Melin.

T.h. Bild 41. Ny underbrädning. Foto: Boel Melin

All äldre plåt revs bort. Lagningar och skarvningar utfördes i tornets träkonstruktion, framförallt i det nordvästra hörnet under lanterninen. Det nya virket var av god kvalitet och handbilades och hyvlades i samma utförande lika tidigare. Avsatsen vid lanterninen där räcket i smidesjärn monterats uppvisade rötskador och flera bräder byttes ut mot nya i material och utförande lika tidigare.

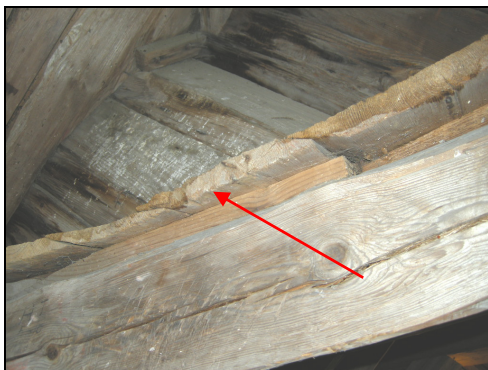
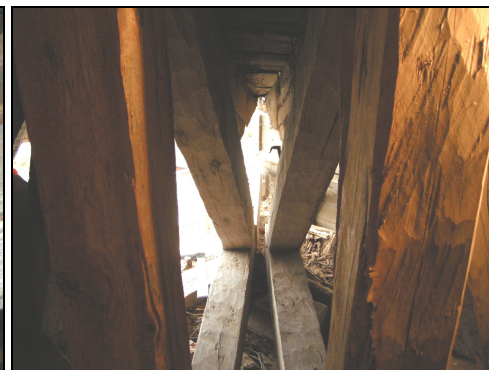
T.v. Bild 42. Äldre bevarad underbrädning i torn. Foto: Boel Melin.

T.h. Bild 43. Tornets nordöstra hörnkonstruktion byttes till stora delar ut mot handbilat fyrkantstimmer. Bilden visar den dubbla uppsättningen av nytillverkade sparrar, nytillverkade bjälkar och de äldre stödbenen. Foto: Boel Melin.

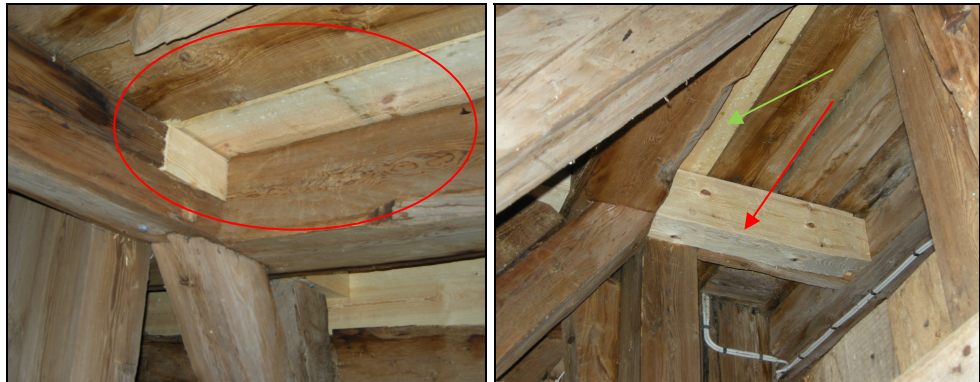
T.v. Bild 44. De rötskadade delarna i tornets träkonstruktion togs bort och lagade med skarvning med nytt handbilat och sågat virke. Foto: Boel Melin.

T.h. Bild 45. Ny bjälke (röd pil) samt underbrädning (grön pil). Foto: Boel Melin

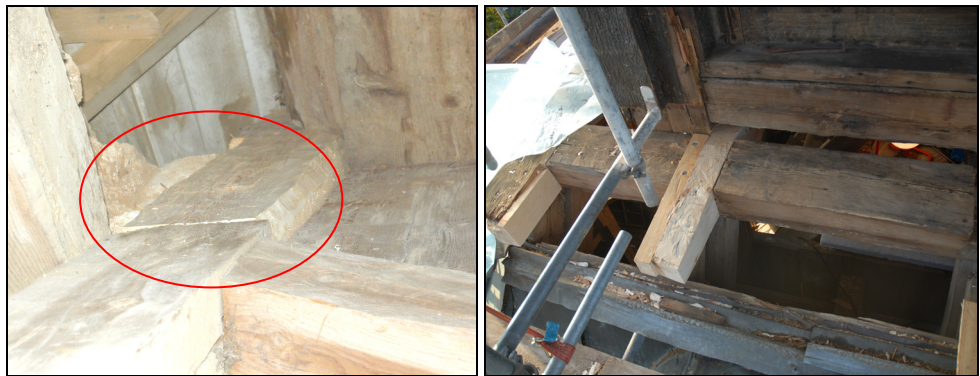
T.v. Bild 46. Timmerlagning på bjälke, tornlanternin. Foto: Boel Melin.

T.h. Bild 47. Skarvningar i lanterninens träkonstruktion. Foto: Lars-Åke Augustsson.

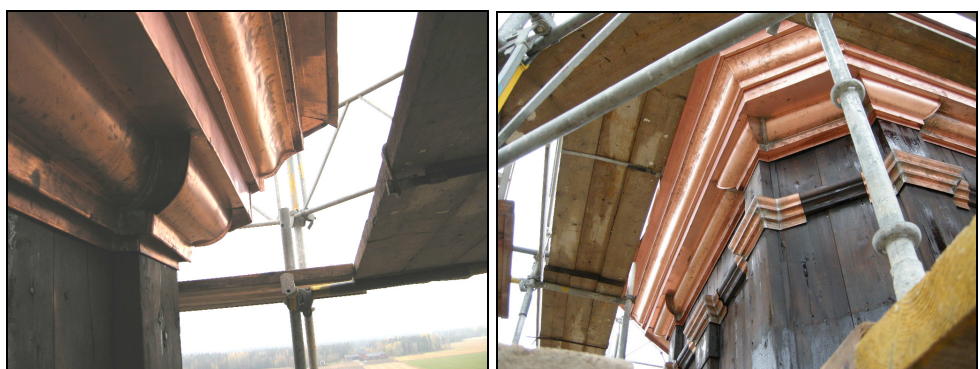
T.v. Bild 48. Lanterninens träprofiler tjärades och kläddes med kopparplåt. Foto: Boel Melin.

T.h. Bild 49. Träprofiler under inklädnad. Foto: Boel Melin.

Träprofilerna på lanterninen tjärades in med dalbränd tjära och kläddes sedan in med kopparplåt.

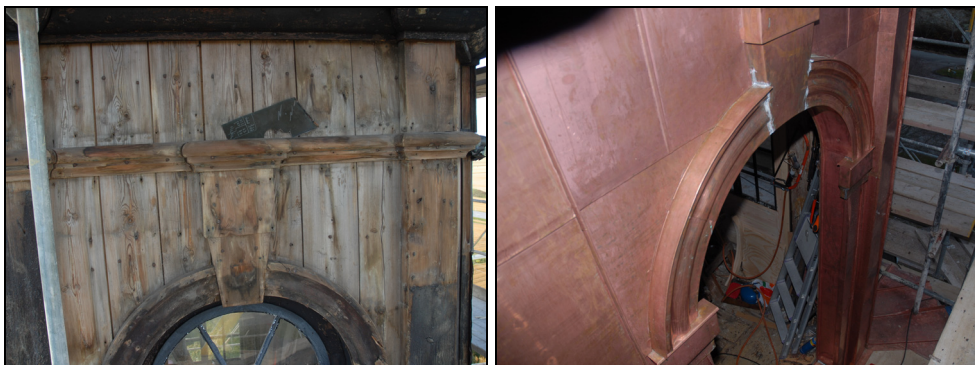
T.v. Bild 54. Lanterninvägg och fönsteromfattning då den äldre plåten borttagits. Foto: Boel Melin.

T.h. Bild 55. Ny kopparplåt har lagts utefter profiler och fönsteromfattningar. Foto: Lars-Åke Augustsson.

Torntaket, lanterninfasad samt taksprånget vid lanterninens övre tak kläddes in med kopparplåt.

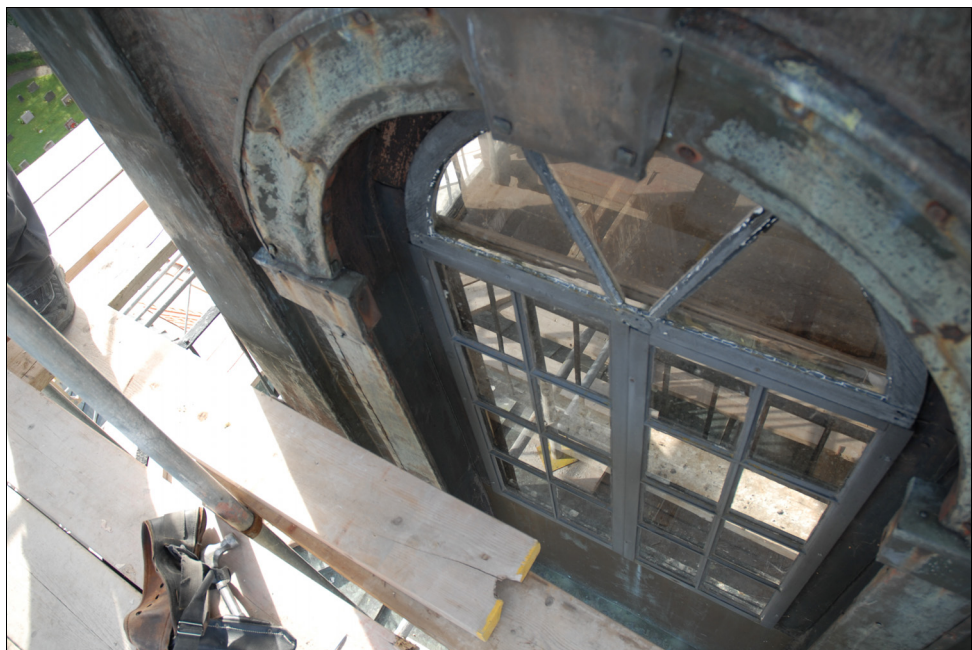
*Bild 57. Nedre rundbågigt fönster innan åtgärd. Foto: Boel Melin.*

Fönstren på lanterninen är utförda med träspröjsade rutor. De undre rundbågiga fönsterbågarna är utbytta på 70-talet medan de övre rakavslutade är av äldre datum. Själva fönsterbågarna var i gott skick medan de rundbågiga fönstrens öppningsbara karmar var rötskadade. Nya karmar tillverkades av furu, vilka tjärades in samt kläddes in med kopparplåt på utsidan. Bågarna skrapades, omkittades med linoljekitt och målades med svart linoljefärg.

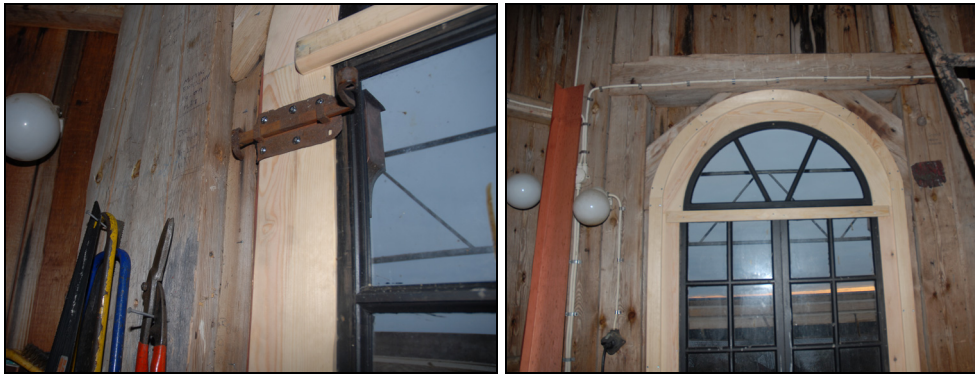
T.v. Bild 58. Del av fönsterbåge samt omfattning innan åtgärd. Foto: Boel Melin.

T.h. Bild 59. Nyttillverkad öppningsbar fönsterkarm med äldre återanvänd låsanordning. Foto: Lars-Åke Augustsson.

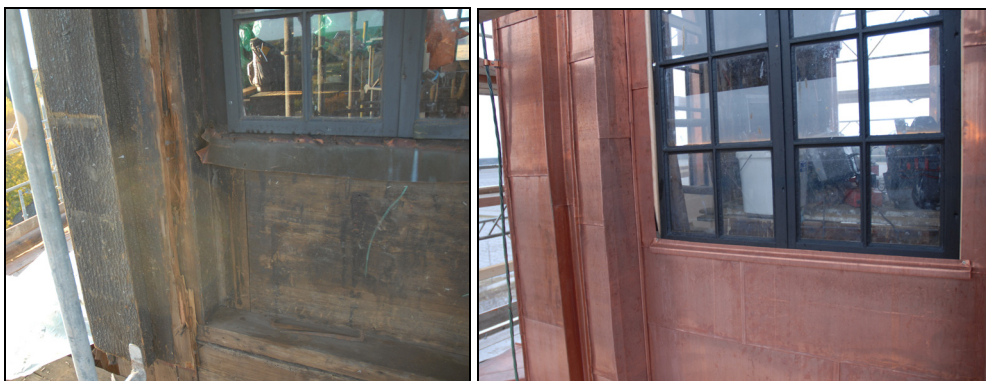
T.v. Bild 60. Södra lanterninfönstret och fasad innan åtgärd. Foto: Anna Gütthlein.

T.h. Bild 61. Södra lanterninfönstret efter plåtinklädnad och ommålning av fönstersnickerier. Foto: Boel Melin.

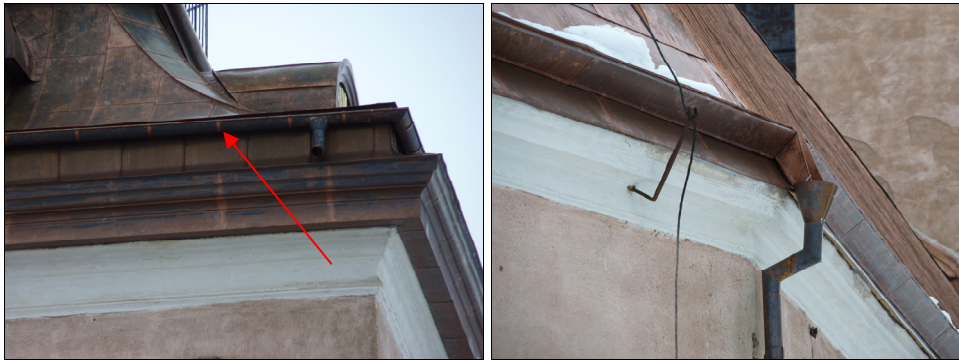
T.v. Bild 68. Ny hänggränna på tornet, mot öster över långbustak. Foto: Boel Melin.

T.h. Bild 69. Ny ständränna och utkastare vid korets norra takfall. Foto: Boel Melin.

Då ingen fotränna med tillhörande stuprörsavlopp fanns på tornet avvattnades torntaket direkt ut via takplåten.<sup>6</sup> Från början föreslogs en fotränna runt torntaket men för att minska ingreppen i takkonstruktionen monterades en hängränna istället. Hängrännorna (150 mm) kopplades till stuprör (Ø 100 mm) med utlopp på långhustaket. Stuprören placerades 300 mm från respektive hörn på tornets östra fasad. Nytt snörasskydd av kopparplåt tillverkades.

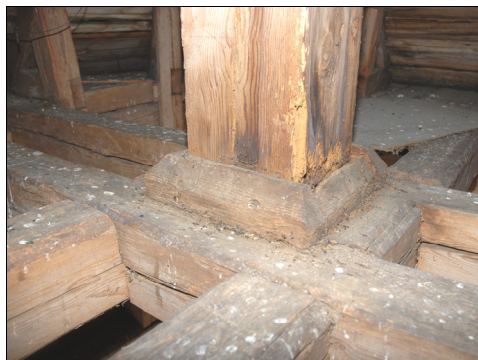
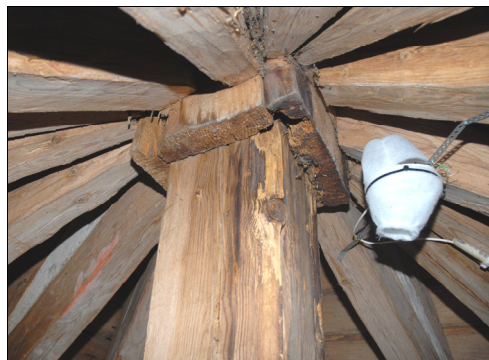
Tornets kors och kula bestod av plåtklätt och förgyllt fyrkantsvirke och träkula. Korset var fastmonterat genom taket och fastsatt i ett av torntaketets bjälklag. Både stock och kula samt infästningar var kraftigt rötskadade.

T.v. Bild 72. Nedre infästning av hjärtstock. Foto: Lars-Åke Augustsson.

T.h. Bild 73. Övre infästning av korsets hjärtstock. Foto: Lars-Åke Augustsson.

Korset monterades ned och det rötade virket ersattes med kärnvirke. Korsets stock impregnerades med rå linolja en gång samt en avslutande gång med rå linolja blandat med terpentin(blandning 50/50), för att uppnå ett vattenavvisande skikt.

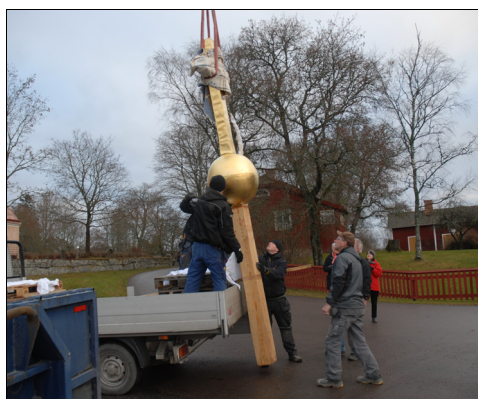
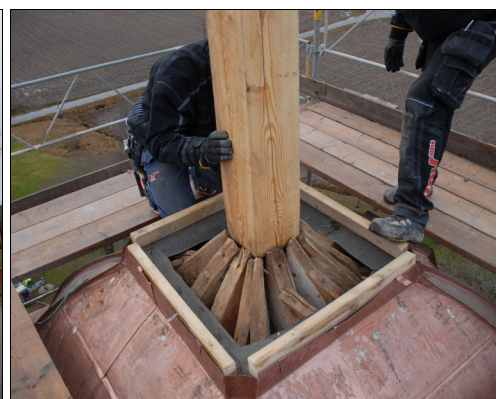
T.v. Bild 74. Det nytillverkade korset monterades fast med hjälp av lyftkran. Foto: Lars-Åke Augustsson.

T.h. Bild 75. Det nytillverkade korset träs ned i den gamla infästningen. Foto: Lars-Åke Augustsson.

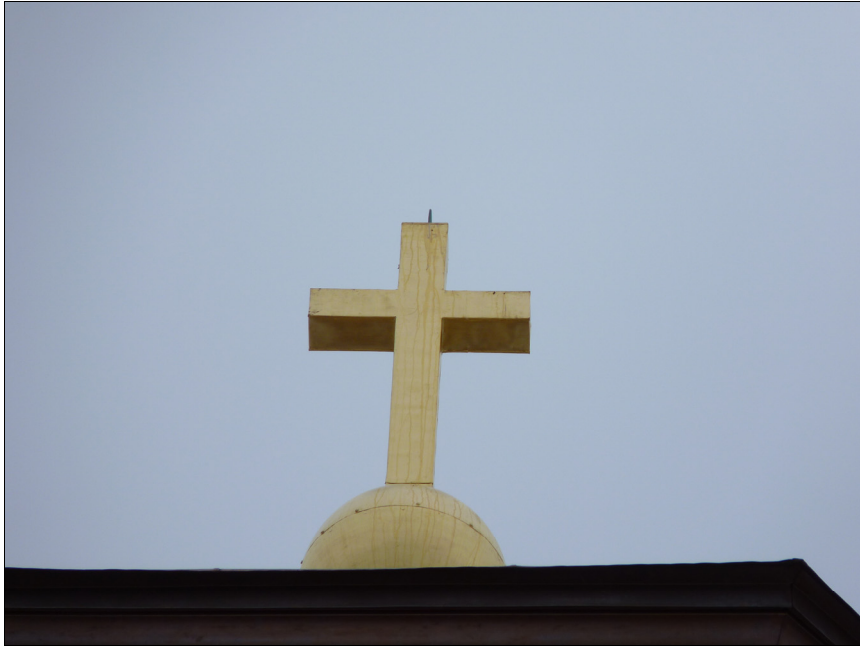
*Bild 77. Det nyttillverkade korset på plats. Foto: Boel Melin.*

Efter avtäckning av den förgyllda plåten på tornkors med kula upptäcktes kraftiga rötskador i hjärtstock och korsarmar varför de ersattes med ett nytillverkat träkors i fyrkantsvirke, även plåttäckningen ersattes av ny varpå plåten nyförgylldes.
