Rengöring av valv i Västerås domkyrka

Etapp IV

Antikvarisk rapport

Domkyrkan 1
Västerås domkyrkoförsamling
Västmanland

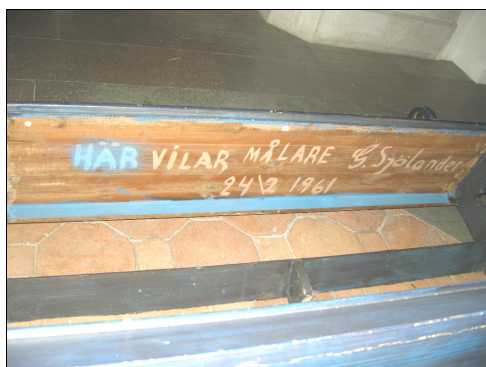
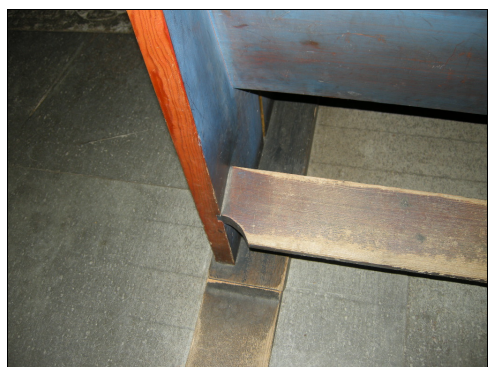
T.v. Bild 9. Undersidan på en av bänkarna i Stora dopkapellet visar att de nygotiska bänkarna målades om år 1961. Foto: Boel Melin.

T.h. Bild 10. Patina på syll, fotbräda och gavel på bänkar från 1958–61. Foto: Boel Melin.

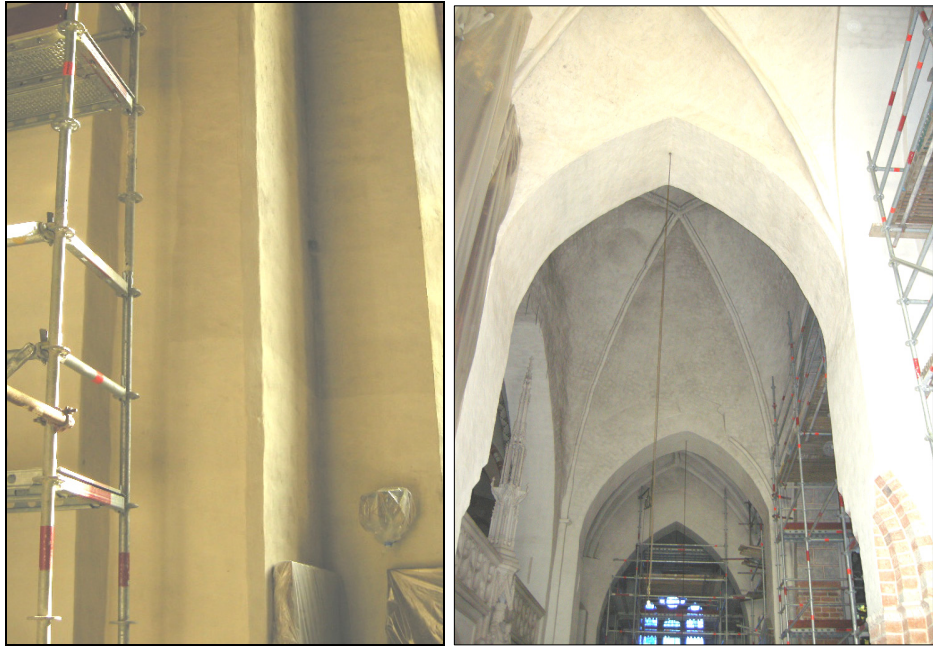
T.v. Bild 11. Del av norra väggen med pelare under kalklaveringsarbetet. Foto: Boel Melin.

T.h. Bild 12. Bilden visar travéerna L, M och N från norr, under rengöring och lavering. Foto: Boel Melin.

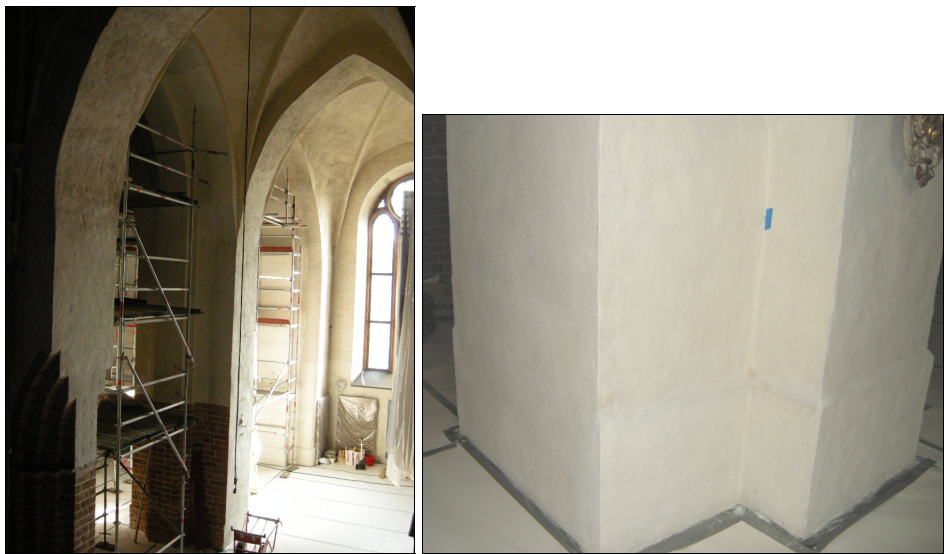
T.v. Bild 13. Travéerna N och O innan åtgärder. Foto: Boel Melin.

T.h. Bild 14. Pelarfundament efter rengöring och lavering. Foto: Boel Melin.

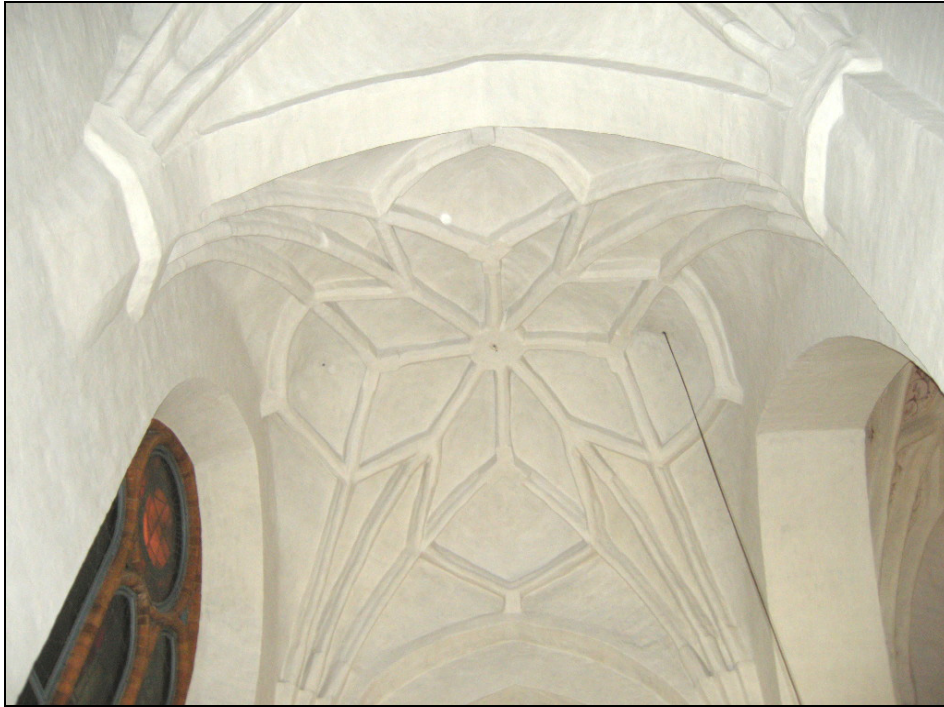
Stjärnvalv utan kalkmåleri. Ytterväggen laverades med 4 strykningar, stjärnvalvet och pelarna med 3 strykningar.

Bild 15. Travé A efter rengöring och lavering. Foto: Boel Melin.

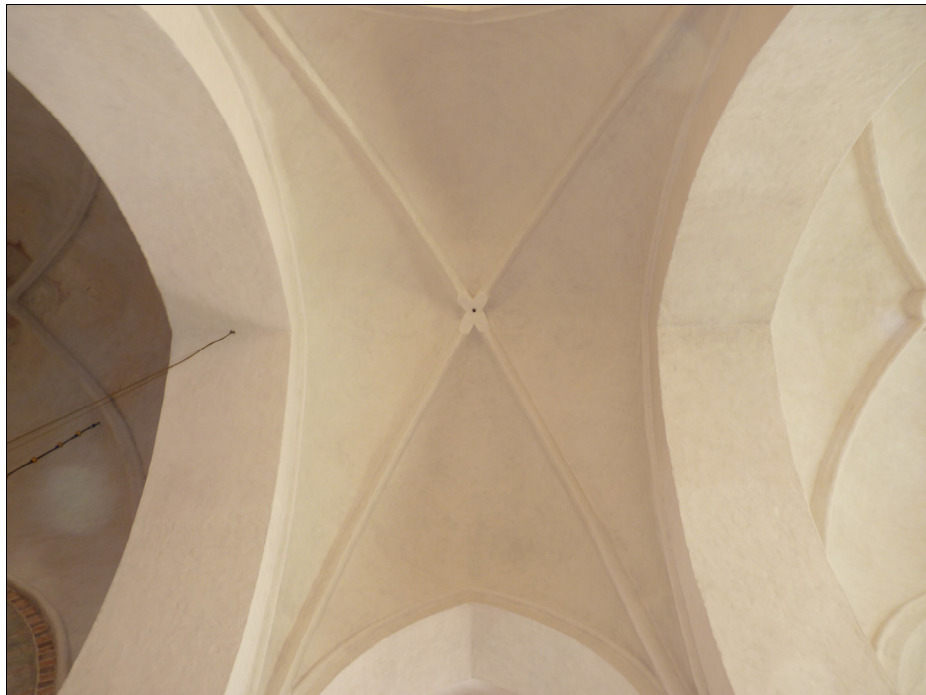
Kryssvalv utan kalkmåleri. Tegelytorna på pelarna rengjordes och mindre slagskador mättades. Valv och pelare laverades med 2 strykningar.

Bild 20. Travé D efter rengöring och laving. Foto: Boel Melin.

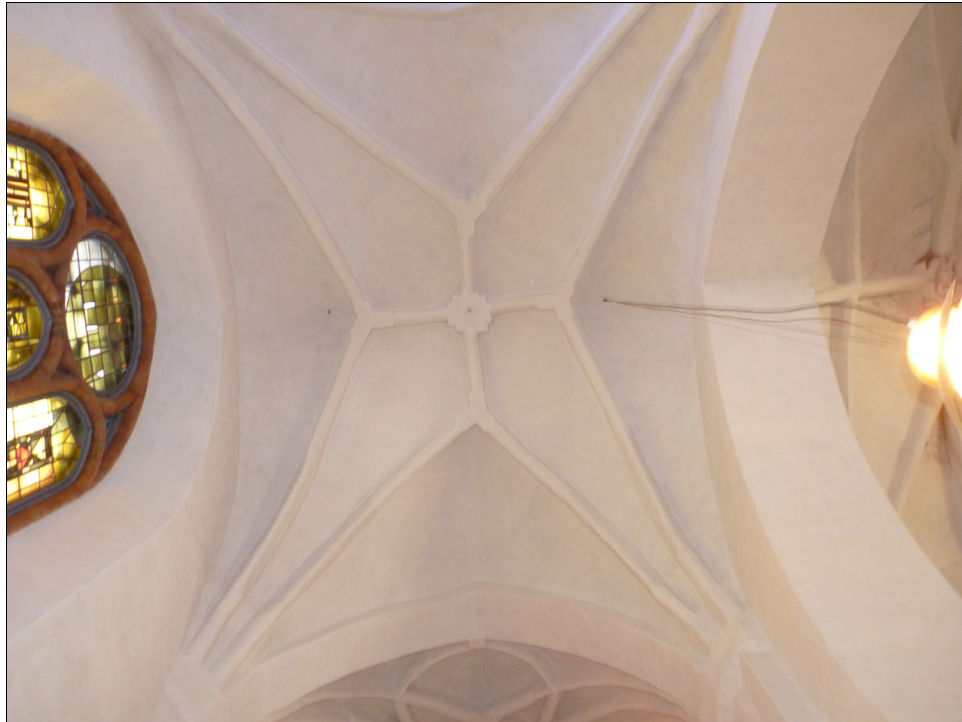
Travé F

I travé F förekom sprickor och mindre slagskador i fönstersmygen och på norra ytterväggen. Fönstersmygen laverades 2 gånger, ytterväggen 4 gånger och valv samt pelare laverades 3 gånger.

Bild 25. Stjärnvalv i travé F efter rengöring och laving. Foto: Boel Melin.

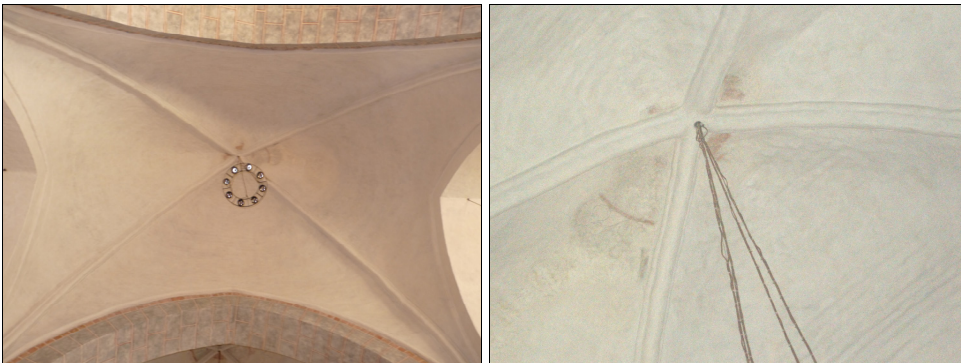
Travé H

I travé H förekom mindre slagskador på pelare 15. Valv och pelare laverades 3 gånger.

T.v. Bild 28. Travé H. Rengjort och laverat kryssvalv. Foto: Boel Melin.

T.h. Bild 29. Målningsfragment i valvhjäsna, travé H. Foto: Boel Melin.

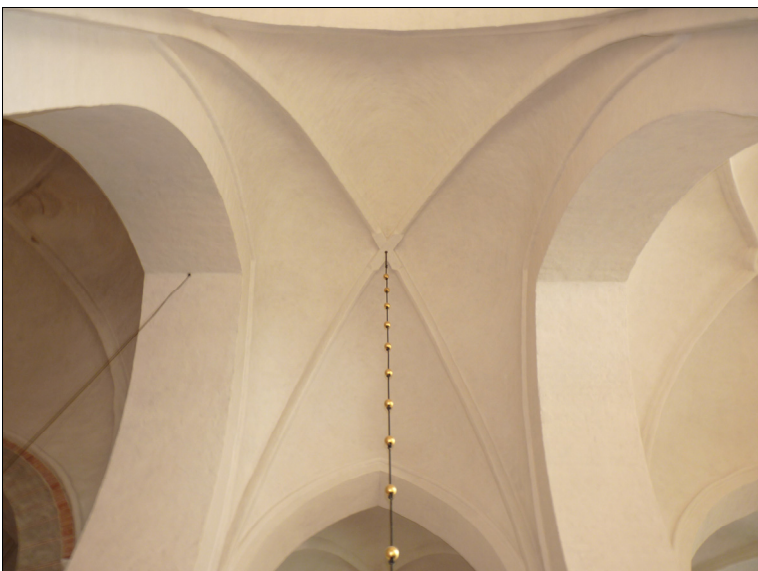
Travé I

Kryssvalv utan kalkmåleri. I valvet och på pelarna förekom mindre skador i ytputsen. Valv och pelare laverades 3 gånger.

Bild 32. Kryssvalv i travé I efter rengöring och lavering. Foto: Boel Melin.

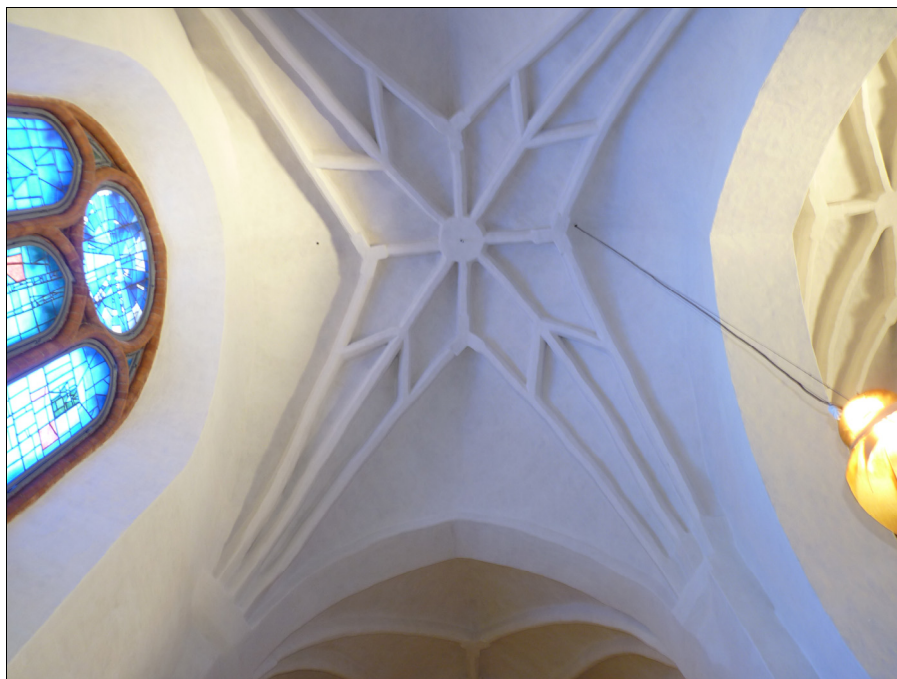
Travé K

Fönster tvättas. Murkrönet mellan pelarna 19 och 20 rengjordes samt laverades 3 gånger. Yttervägg, valv och pelare laverades 3 gånger.

Bild 35. Stjärnvalv i travé K efter rengöring och lavering. Foto: Boel Melin.

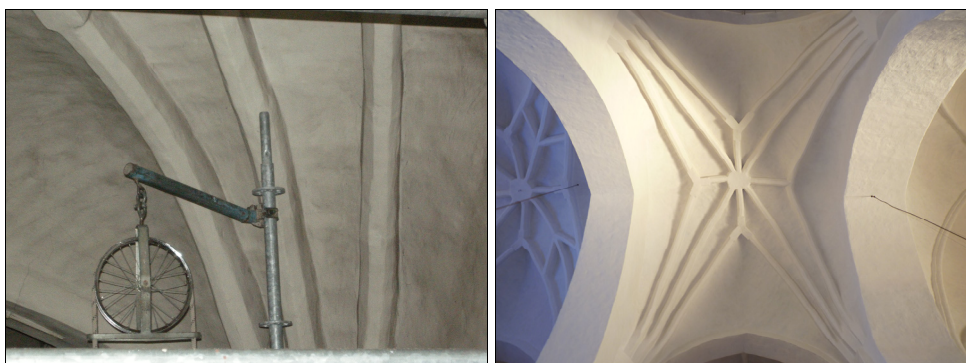
Travé L

Stjärnvalv och pelare laverades med 3 strykningar.

T.v. Bild 36. Detaljbild av ribbor och valvkappor i travé L innan åtgärd. Foto: Boel Melin.

T.h. Bild 37. Stjärnvalv i travé L efter rengöring och lavering. Foto: Boel Melin.

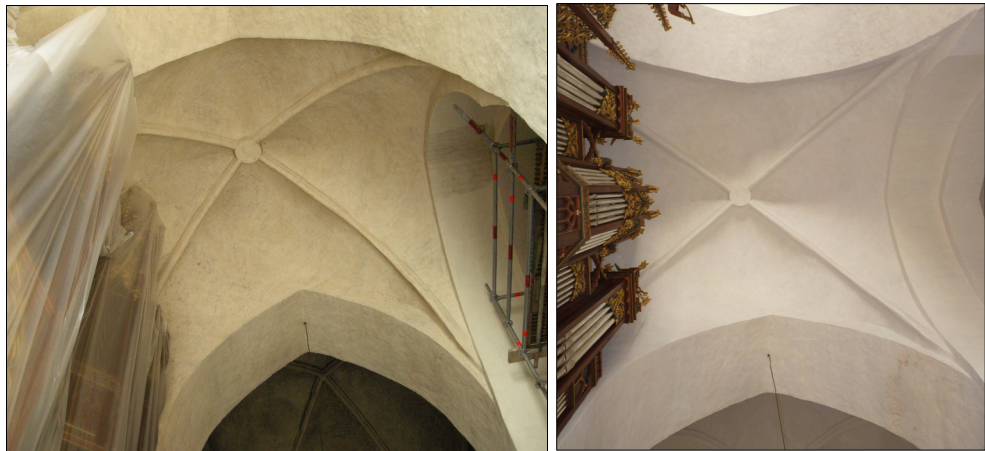
Tegelytorna på pelare rengjordes med borste och dammsugare. Kryssvalvet laverades 5 gånger och pelarna laverades 3 gånger.

T.v. Bild 41. Travé N innan rengöring och lavering. Till vänster skymtar den intäckta orgeln från 1896. Foto: Boel Melin.

T.h. Bild 42. Kryssvalv i travé N efter rengöring och lavering. Foto: Boel Melin.

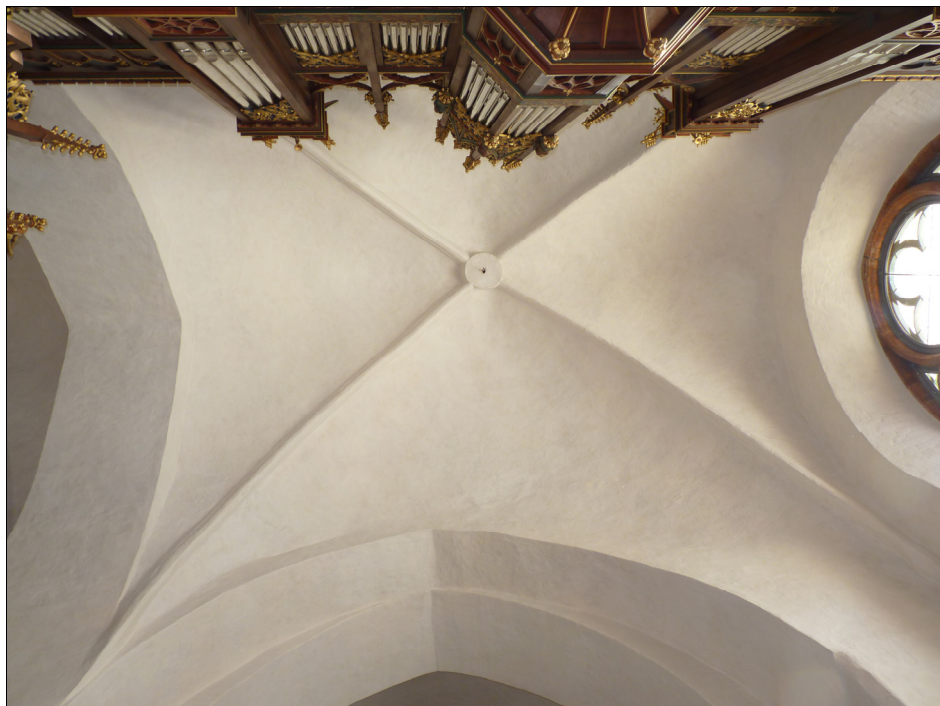
Travé O

Kryssvalv och pelare laverades 4 gånger. Fönstret tvättades.

Bild 43. Kryssvalv i travé O efter rengöring och lavering. Foto: Boel Melin.

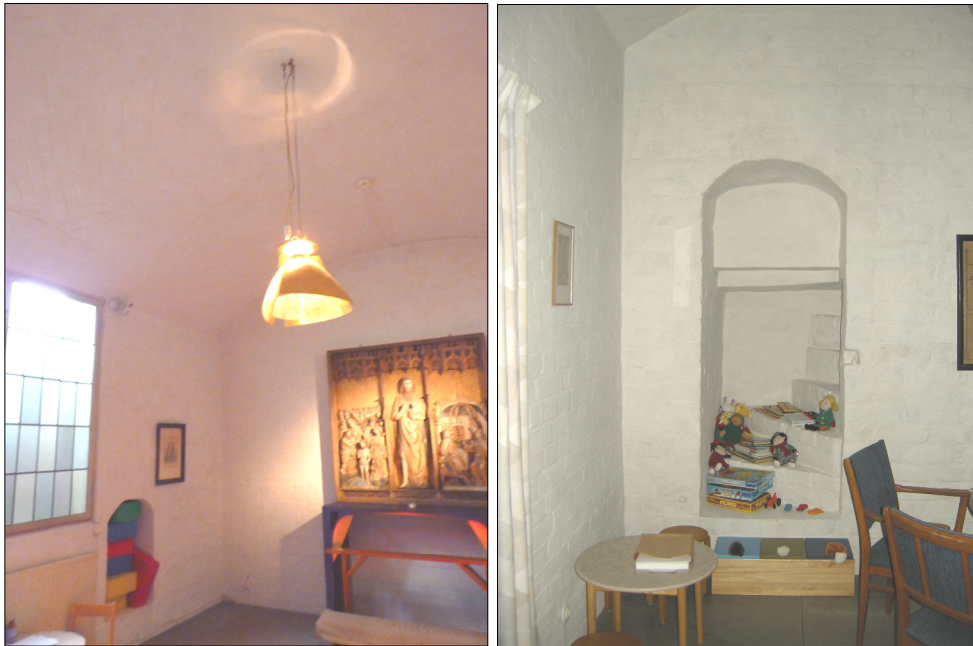
Travé P består av ett flackt svickelformat tunnvalv i tegel. Väggar och valv rengjordes och kalklaverades 2 gånger. Vägg mot norr och i hörnen laverades 3 gånger.

T.v. Bild 44. Tunnvalv och väggar i travé P efter rengöring och lavering. Foto: Boel Melin.

T.h. Bild 45. Västvägg i samtalsrum efter rengöring och lavering.

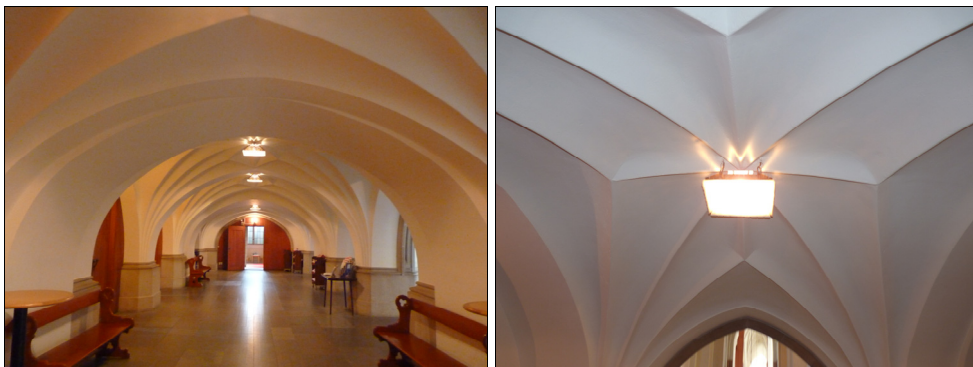
Travé Q,R,S,T

Fyra stjärnvalv under läktare utan måleri. Rengjordes och kalklaverades 2 gånger.

T.v. Bild 46. Stjärnvalv under läktaren efter rengöring och lavering. Foto: Boel Melin.

T.h. Bild 47. Stjärnvalv efter rengöring och lavering. Foto: Boel Melin.

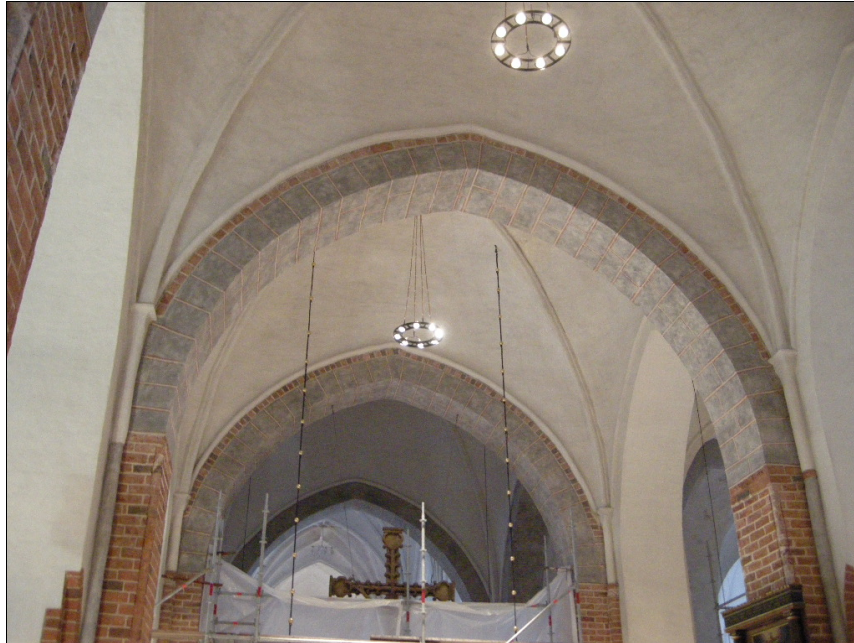
Gördelbågarna består främst av nyare puts. Två fragment av äldre puts finns på pelare 9 och 10. Ytorna rengjordes av konservator. Ett svagt målerifragment fanns bevarat på gördelbågen mellan pelare 15 och 16. Fragmentet rengjordes och mörknande lagningar tonades in.

Kvaderdekorationen på gördelbågarna mellan pelare 3 och 4, 9 och 10 samt mellan 15 och 16 uppvisade ett fåtal mekaniska kantskador men inga sprickor. Kvadermålningen rengjordes och kantskador lagades med kalkbruk som tonades in med pigment och vatten.

Bild 48. Gördelbågar i mittskeppet efter rengöring. Foto: Boel Melin.
