Västerås biskopsgård

Interiör renovering 2008

Antikvarisk kontroll

Kvarteret Hagbard 4
Västerås domkyrkoförsamling
Västmanland

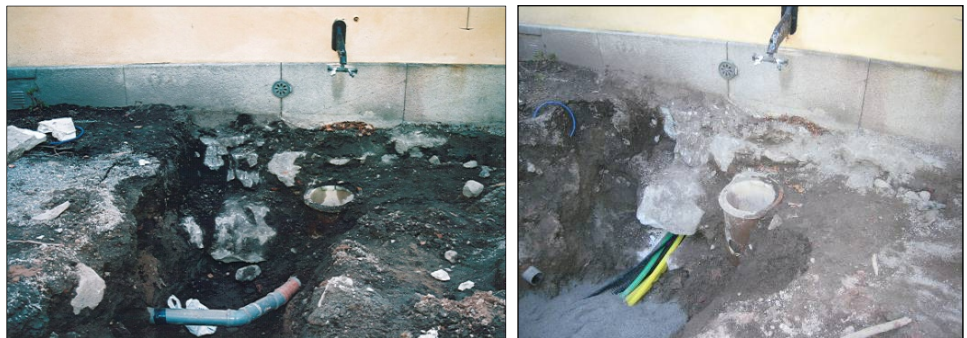
Figur 13. Före borrhning genom väggen till rum 002. Foto: Helén Sjökvist.

Figur 14. Ny ingång för el och fiberkabel till källarens rum 002. Foto: Helen Sjökvist.

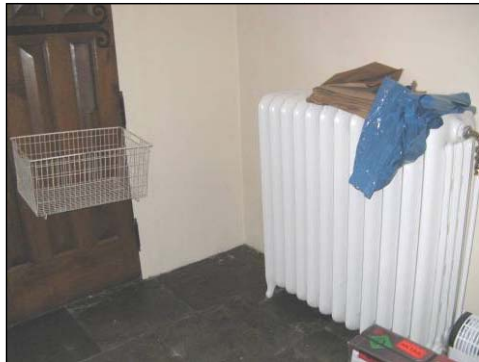
Figur 16. Ny placering för den äldre gjutjärnsradiatorn i rum 101. Foto: Helen Sjökvist.

I rum 101 har väggar och valv som målats om med en emulsionsfärg från Wibo. En gjutjärnsradiator har flyttats från rum 102 för att värma upp utrymmet och förbättra klimatet. Tidigare har det ouppvärmda utrymmet varit fuktigt och färgen släppte från väggar och tak. Väggar och tak har skrapats rena från löst sittande färg samt målats med en emulsionsfärg från Wibo i samma kulör som tidigare. Kalkstensgolvet har inte behandlats.

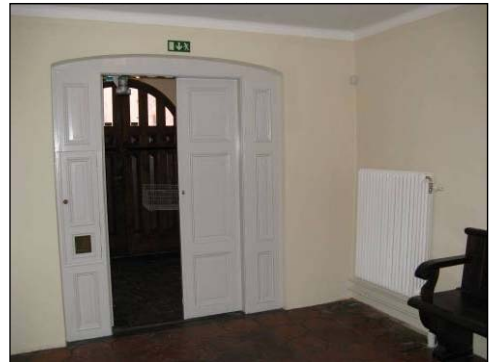
Figur 17. Tidigare placering av gjutjärnsradiator i rum 102 som ersatts med en nytillverkad kamflänsradiator. Foto: Helen Sjökvist.

Rummet har målats om. Väggarna var sedan tidigare målade med en modern väggfärg. Vid ommålningen användes en emulsionsfärg från Wibbo i samma kulör som befintlig. Den stora radiator som var placerad i rummet har flyttats till rum 101. Istället har en nytillverkad kamflänsradiator placerats i samma läge som den flyttade. Anledningen till flytten var att det annars skulle vara svårt att få en koppling till vattenburen värme i rum 101 utan större ingrepp. Tegelgolvet har behandlats med oxanolja, vilket troligen även varit fallet tidigare.

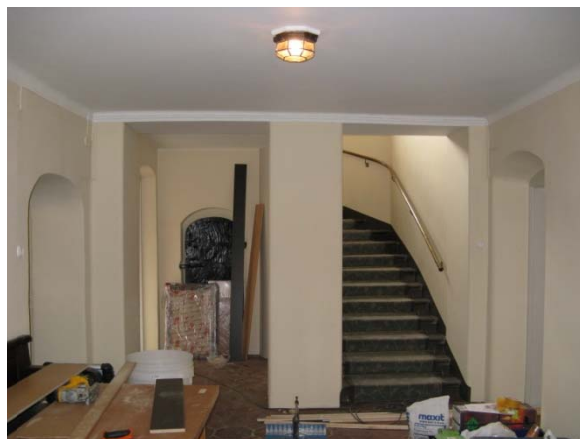
Figur 18. Ommålade tak och väggytor i rum 102. Foto: Helén Sjökvist.

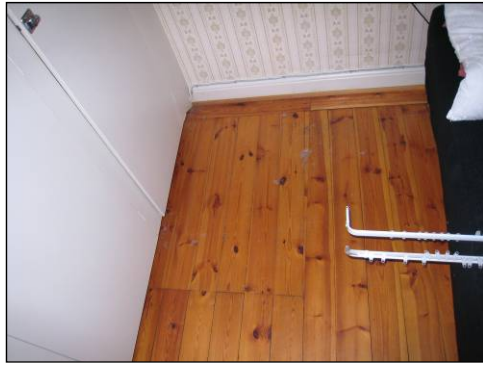
I rummet fanns sedan tidigare problem med mögellukt. Upptagning av en provyta gjordes i sydvästra hörnet. Fuktmetningar som gjordes efter detta visade på kraftigt förhöjda fuktvärden i såväl fyllning som virke. Man tog därför upp hela golvet för att avlägsna fyllningen som bidrog till att hålla kvar fuktighet. Bjälkar och underliggande

betongplatta behövs. Det befintliga lackade trägolvet med bräder av en bredd om cirka fyra tum kan, trots de smala bredderna, i likhet med golvlisten, härstammat från 1902 års renovering. Sponten var spikad med klippspik som var rostangripen, vilket försvårade upptagningen av golvet.

Figur 23. Golv i rum 103 före åtgärder. Foto: Helén Sjökvist.

Ur teknisk synvinkel önskade man lägga ett ventilerat golv med hänsyn till de stora förekommande fuktmängderna. Genom en sådan konstruktion skapas möjligheter att ventilerar bort den fukt som även i framtiden kommer att kunna tränga in via den högre belägna gatunivån.

Då det gamla golvet ändå var så pass skadat gavs tillstånd till att ersätta det med ett nytt underliggande trägolv. Det nya golvet lades med 27 mm massivt furugolv med 165 mm breda golvplank. Ovanpå detta lades 6 mm masonite "flytande" samt golvmatta. Detta för att man i framtiden skulle kunna ta fram trägolvet igen.

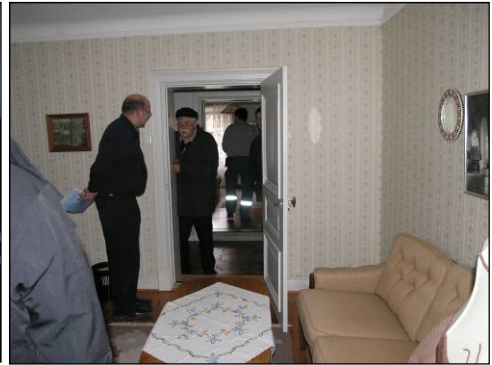
Figur 24. Rum 103 före åtgärder, jämför figur 26. Foto: Helén Sjökvist.

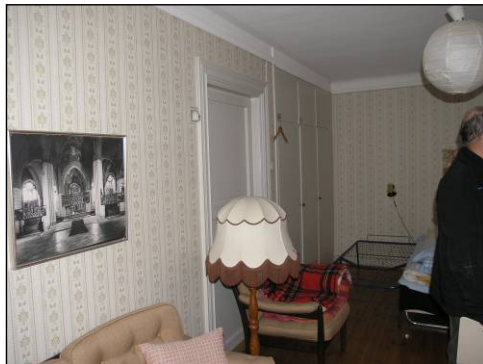
Figur 25. Rum 103 före åtgärder jämför figur 27. Foto: Helén Sjökvist.

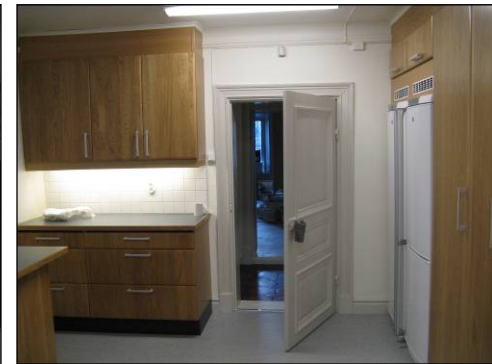
Figur 26. Nytt cateringkök färdigställt i rum 103 jämför figur 24. Foto: Helén Sjökvist.

En modern köksinredning monterades in. Inredningen fick anpassas efter taklisten för att denna inte skulle skadas. Eldragningar putsades in i väggarna bakom skåpen. Golvlisten är delvis bytt.

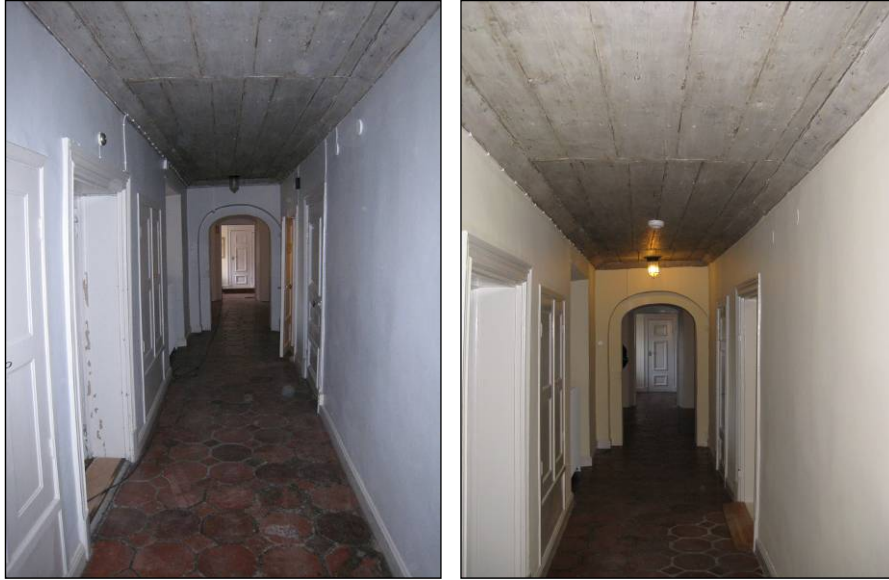
Figur 29. Kanikgången före åtgärder. Foto: Helén Sjökvist.

Figur 30. Kanikgången efter åtgärder. Foto: Helén Sjökvist.

I gången har befintliga branddetektorer bytts ut med anledning av att ett nytt trådlöst larm installerats. Nya detektorer har monterats och elledningar till det tidigare larmet har kunnat demonteras. Kablar har klamrats och målats in i väggfärgen.

Väggarna var sedan tidigare målade med en modern väggfärg. Vid ommålningen användes emulsionsfärg från Wibo i samma kulör som befintlig.

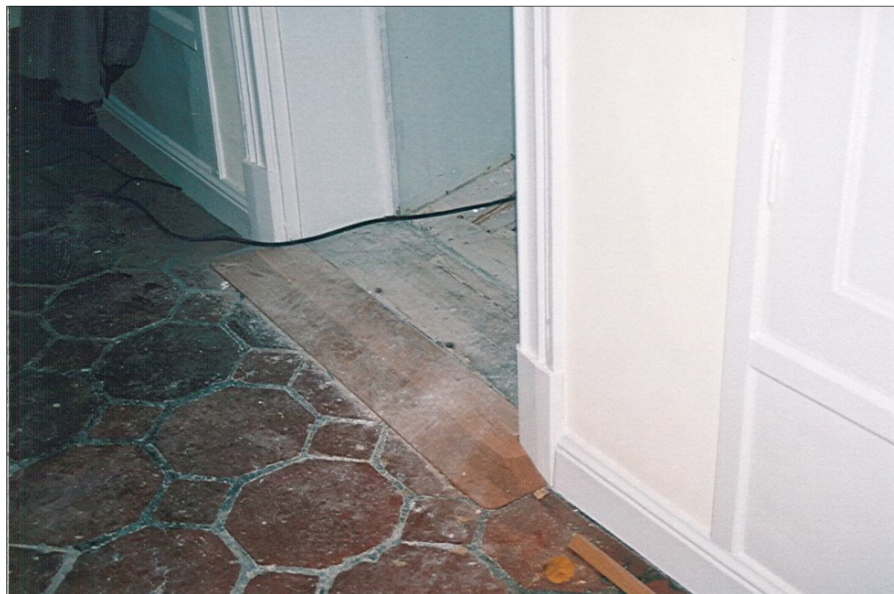
Figur 31. Käl av ek inlagd vid tröskel för att förbättra ur tillgänglighetsaspekt. Liknande käl har även lagts på andra ställen där trösklarna har utgjort hinder för tillgängligheten.

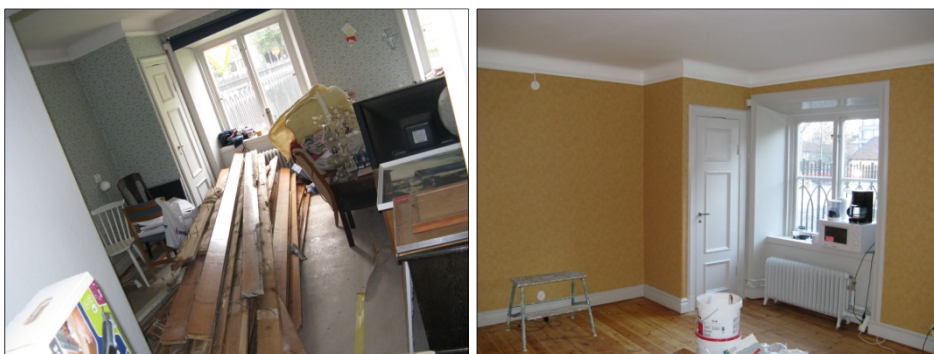
Figur 32. Rum 109 före tapetsering och målning. Foto: Helén Sjökvist.

Figur 33. Rum 109 efter tapetsering och målning. Foto: Helén Sjökvist.

Rummet har målats och tapetsrats. Golvet har slipats och oljevaxats.

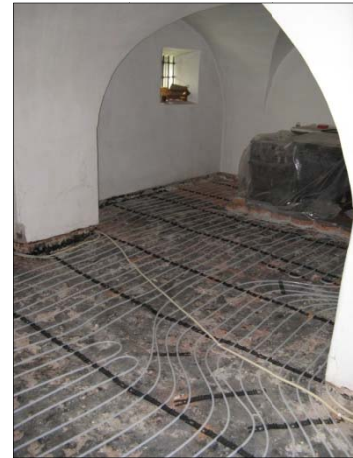
På södra väggen, mellan rummets två avdelningar, fanns bompartier i putsen närmast golvet. Då dessa partier knackades ned upptäcktes att man bakom putsen hade tjärat teglet, troligen på grund av fuktproblem. Orsaken till putssläppet var den omfattande saltvandringen. I ytan fanns saltkristaller upp till 2 cm längd som sprängde bort putsen. Problemen med salt och fukt är alltså återkommande sedan tidigare och det får anses vara ett troligt scenario att problemen återkommer. Man får därför se putsen som en offerputs som kommer att få åtgärdas med jämna mellanrum.

Figur 36. Provvupptagen tegelsten med ett fjärrat tegelgolv under. Foto: Helén Sjökvist.

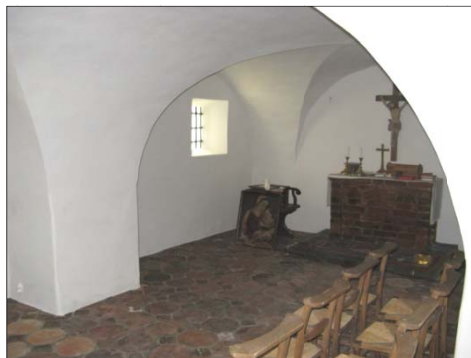
Figur 38. Kapellet färdigställt efter renovering. Foto: Helén Sjökvist.

Det åttakantiga teglet återanvändes i den utsträckning som var möjligt helt i enlighet med länsstyrelsens beslut. I övrigt kompletterades med tegel av samma typ som återfunnits i ett av Västerås kyrkliga samfällighets lager.

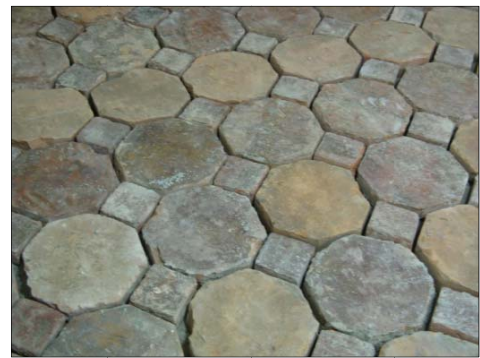
Figur 39. Återläggning av tegelgolv i kapellet, före fogning. Foto: Helén Sjökvist.

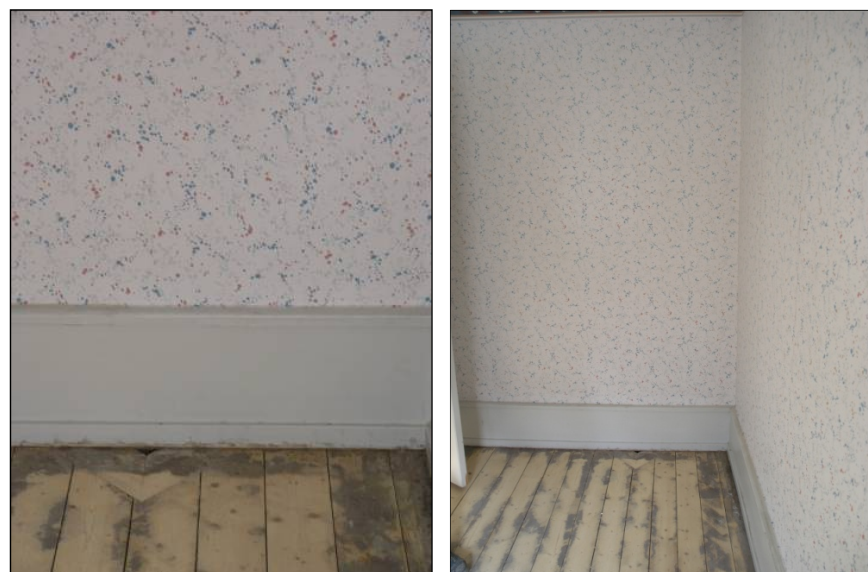
Figur 44 och 45. Golv samt golvsockel i rum 111. Väggarna är senare tillkomna vilket gör att man anar ett hörn av en fris från en kakelugnsplacering. Foto: Helén Sjökvist.

Rummet är ommålat och tapetserat. Golvet är slipat och oljeaxat.

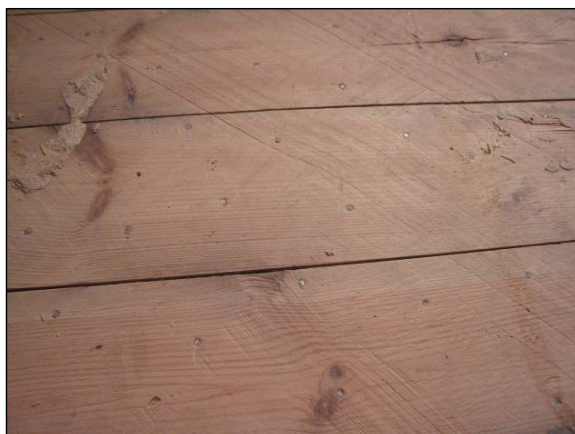
I rum 115 visade det sig då golvmattan revs bort att en stor mängd spikar drivits in i det underliggande trägolvet varför det inte gick att rädda. Det tycks inte vara ett särskilt gammalt golv men av god kvalitet. Istället lades ett nytt parkettgolv ovanpå befintligt trägolv.

Figur 46. Tätt spikat i trägolv. Foto: Helén Sjökvist.

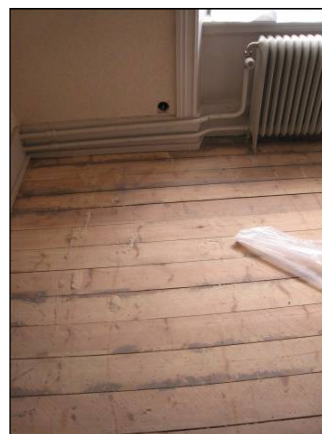
Figur 47. Framtaget trägolv. Foto: Helén Sjökvist.

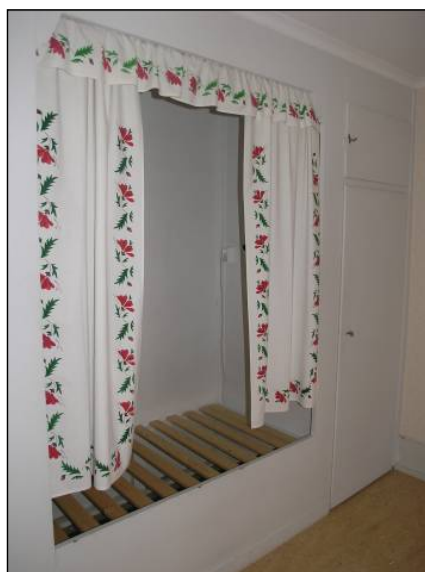
Figur 48. Inbyggd säng före renovering. Foto: Helén Sjökvist.

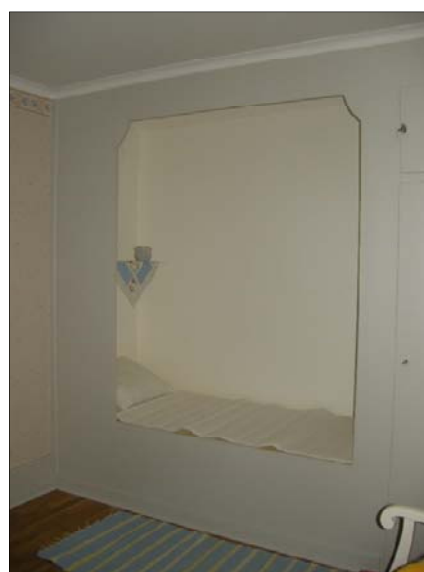
Figur 49. Inbyggd säng efter renovering.

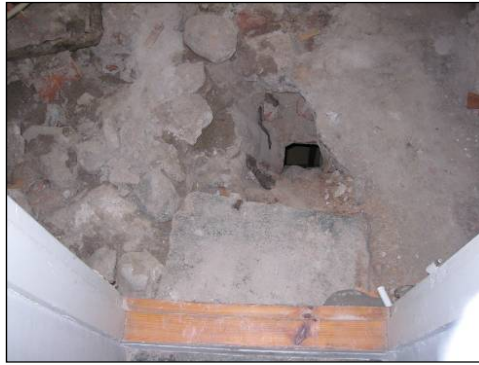
Figur 55. Trappsten i rum 116 m.fl. sedd från rum 122. Foto: Helén Sjökvist.

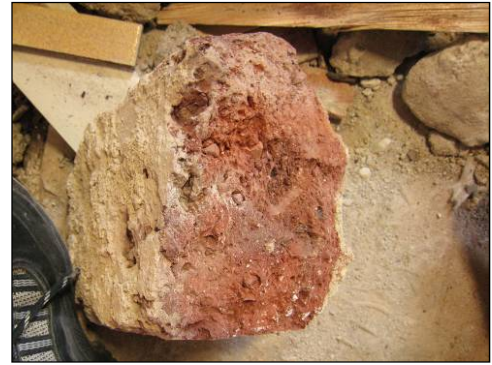
Figur 56. Exempel på löst liggande tegel av mycket spröd karaktär. Foto: Helén Sjökvist.

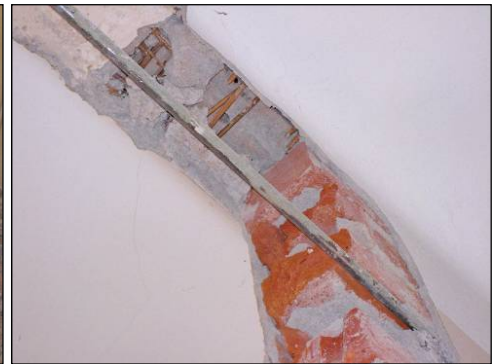
Figur 58. I taket anas vassmattan som bär putsen. Foto: Helén Sjökvist.

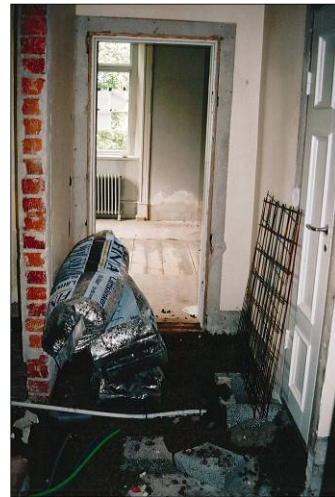
Figur 59. Golvet fylldes ut med lecakulor för att få en jämn yta och för att skydda underliggande lager före läggning av nytt golv. Foto: Helén Sjökvist.

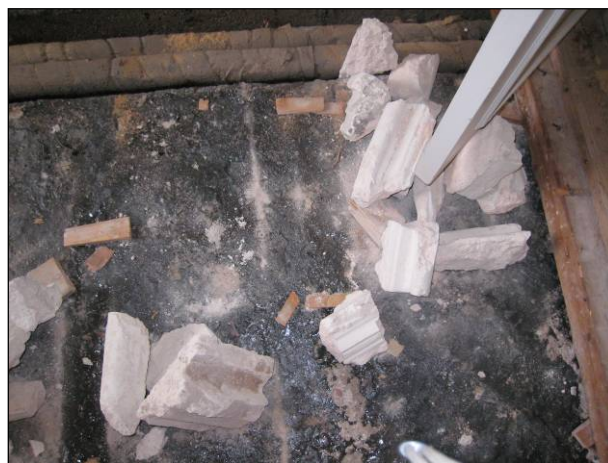
Figur 61. Bitar av stucklistor som återfanns i bjälklaget. Foto: Helén Sjökvist.

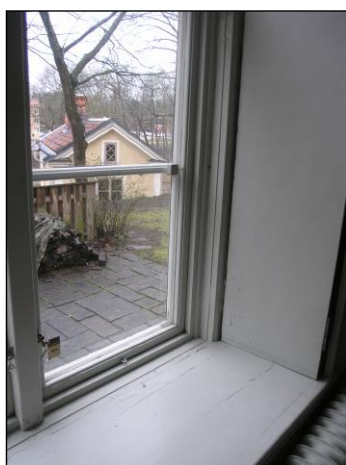
Figur 62. Fönster och fönsternisch före åtgärder. Foto: Helén Sjökvist.

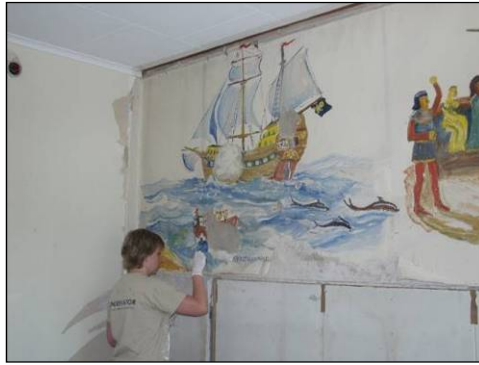
Figur 63. Ilagning med kalkbruk vid skada i putsen. Se figur 65. Foto: Helén Sjökvist.

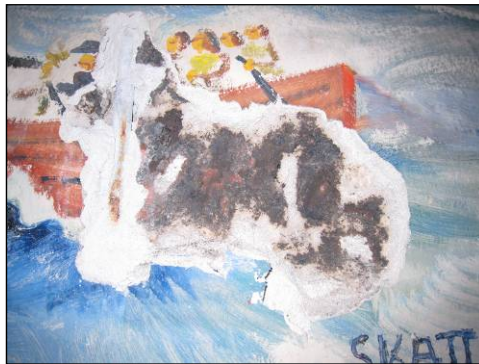
Figur 65. Sotig yta på teglet bakom putsen. Foto: Helén Sjökvist.

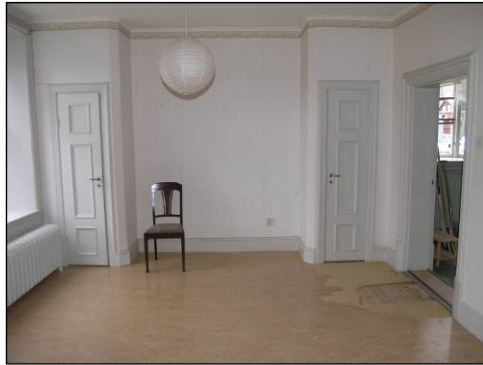
I rum 121 låg före renoveringen ett trägolv av gran med relativt smala bredder. Golvet hade sedan tidigare renoveringar varit belagt med tätspikad masonite samt en plastmatta. I rummet fanns problem med fukt i golvet på samma sätt som i rum 120 vilket gjorde att även detta plockades upp. Golvet låg på bjälkar vilka i sin tur ligger direkt på en gjuten platta vilken belagts med asfalttjära eller dylikt. Som fyllning ligger en blandning av kalk, grus mm. Lister demonterades och återmonteras varsamt. Där lister saknades återmonterades kopior.

Figur 67. Rummet före åtgärder. Foto: Helén Sjökvist.

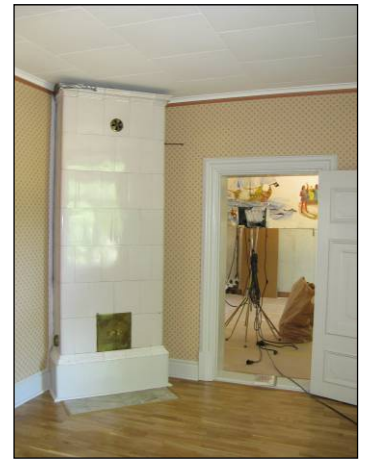
Figur 70. Rummet efter renovering med nytt parkettgolv. Foto: Helén Sjökvist.

Golvet har lagts om med parkettgolv. För att minska fukten i golvet har man även lagt in golvvärme. Denna styrs trådlöst för att slippa onödigt stora eldragningar genom källarvalvet. Ventilation sattes i golvsockeln för att minska problemen med fukt under golvet.

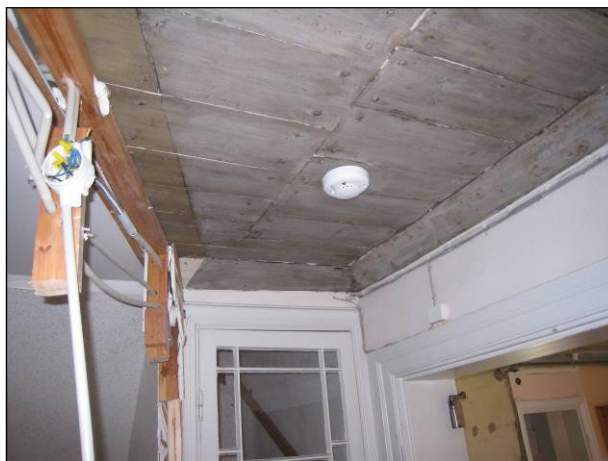
Figur 82. Tak i rum 128 under rivningen av rum 129. Foto: Helen Sjökvist.

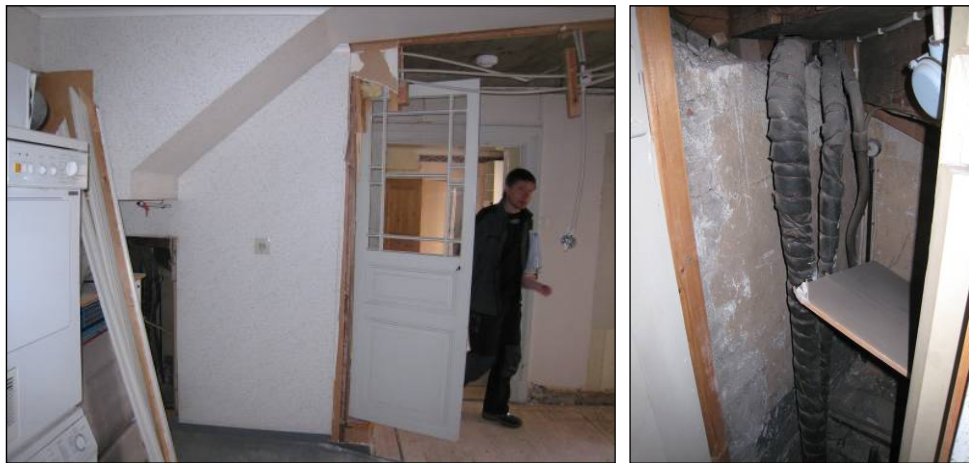
Figur 86. Kökstrappa före rivning. Foto: Helen Sjökvist.

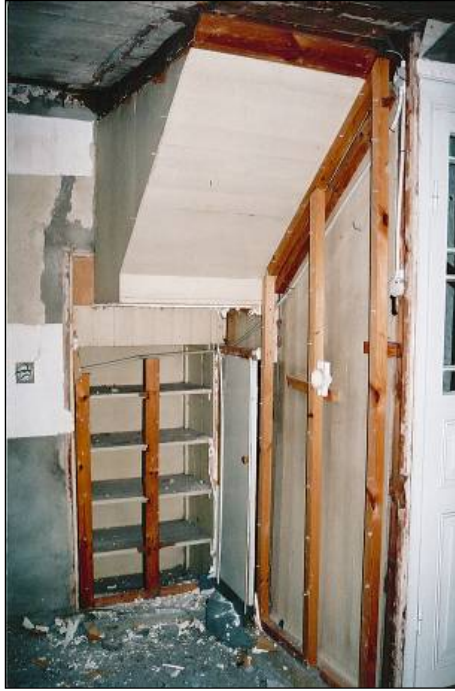
Figur 90. Vid trappan upptäcktes ett skåp som byggts in i en nisch vilken tillkommit då dörröppningen mellan rum 128 och kapellet sattes igen, troligen i samband med att trappan tillkom. Foto: Helen Sjökvist.

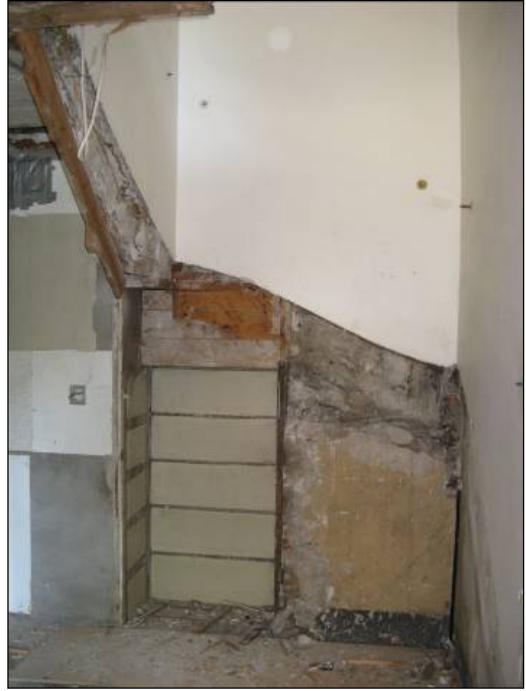
Figur 91. Trapploppet rivet. Observera den äldre putsen och färgsättningen i grått och gult i bildens nedre högra hörn. Foto: Helen Sjökvist.

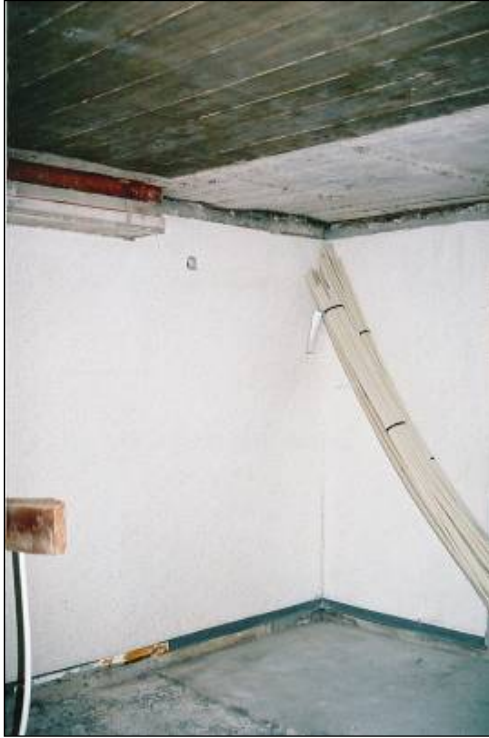
Figur 96. Framtaget äldre tak i f.d. rum 129. Det vita partiet är endast limfärgsmålat och har inte haft samma grågröna oljemålade yta som övriga delar av rummet. Foto: Helen Sjökvist.

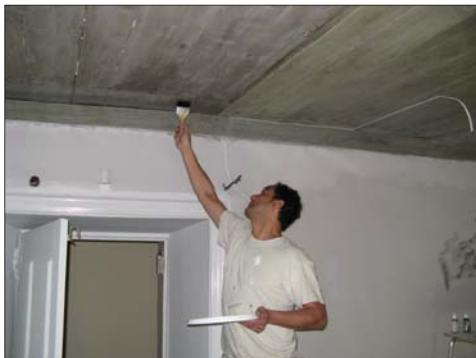
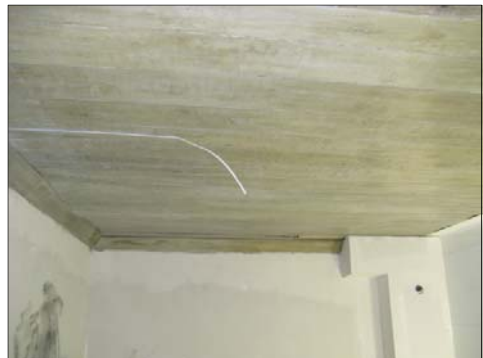
Figur 98. Retuschering av tak i rum 128 och 129. Foto: Helén Sjökvist.

Figur 99. Retuschering av tak i rum 128 och 129. Foto: Helén Sjökvist.

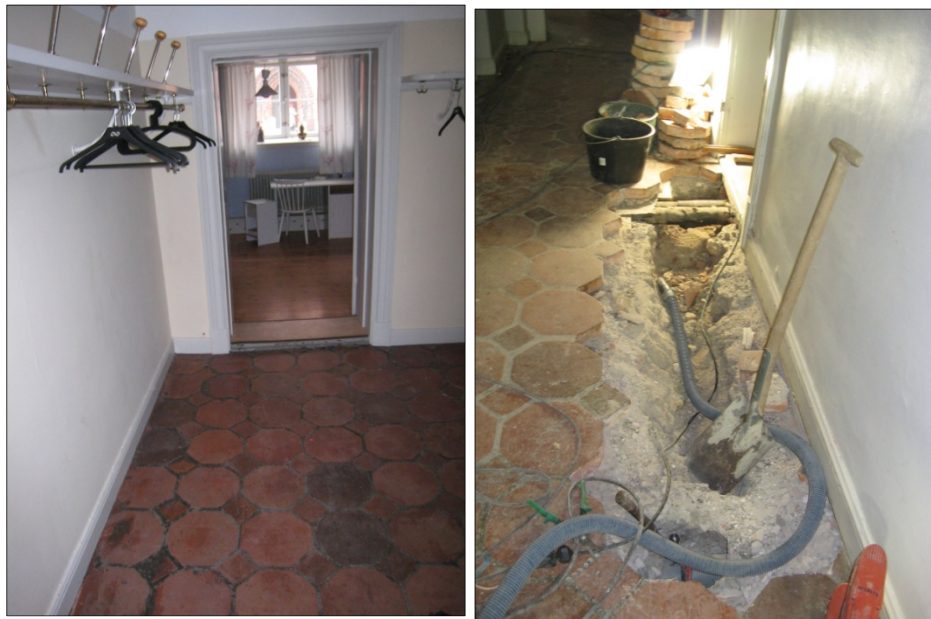
I detta rum ligger ett tegelgolv av samma typ som inne i kapellet. Golvet i rummets norra del togs upp för att få åtkomst till avloppsrören. Fogarna mellan stenarna fick sågas upp för att inte skada teglet. Under tegelgolvet var marken igenfylld med jord, sten och diverse byggsrot. Bland annat återfanns en stor mängd delar från en stucklist.

Figur 101. Golv i rum 133 före åtgärder. Foto: Helén Sjökvist.

Figur 102. Provgrop i rum 133. Foto: Helén Sjökvist.

Rören visade sig ligga mycket djupt och även betongen under bjälklaget togs bort. Därefter sögs massorna under bjälklaget ut. Massorna bestod i huvudsak av byggsrot som puts, tegel, sten osv. Golvet återlades i bruk som skall göra det möjligt att åter ta upp golvet vid behov.

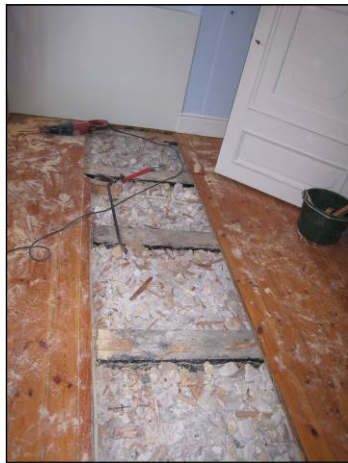
Trägolvet togs upp helt för att komma åt avloppsrör och återlades efter genomförda åtgärder i enlighet Länsstyrelsens beslut. Golvbjälkarna ligger på en betonggjutning med tjärad yta som troligen tillkommit vid renoveringen 1902. På den tjärade ytan hade nämligen tidningspapper lagts ut av vilka man kunde utläsa datumet 3 september 1902.

Figur 105. Delar av golvet 136 är upptaget. Foto: Helen Sjökvist.

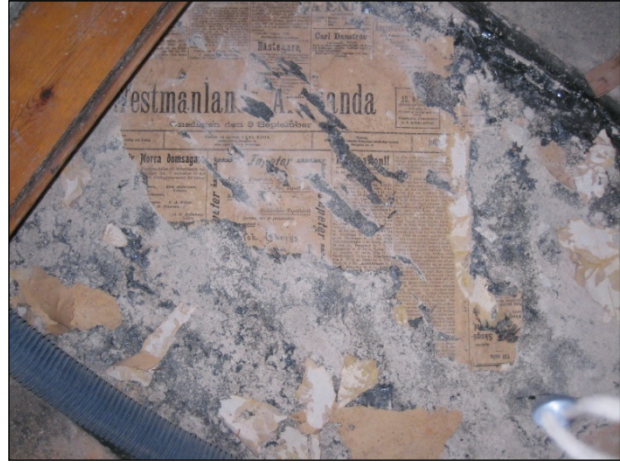
Figur 106. Tidningsklipp under golvet daterat 3 september 1902. Foto: Helen Sjökvist.

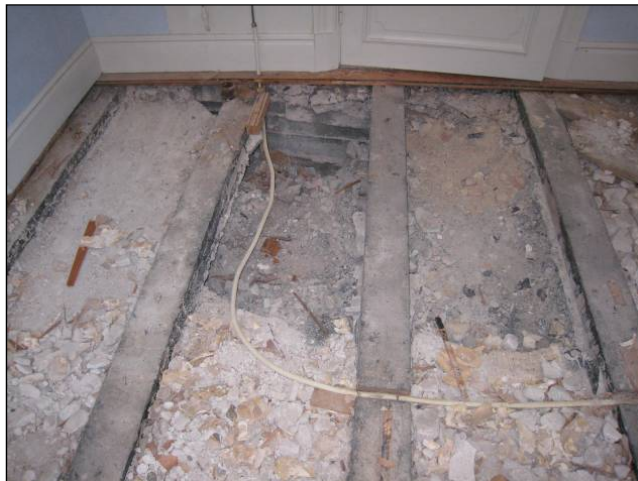
Delar av betongplattan bilades bort för att få åtkomst till rören. Vid mätning av det avloppsrör som gick från det handfat som stod i sydvästra hörnet av rummet konstaterades det att detta gick ned till 160 cm djup. Det fanns alltså anledning att tro att det under golvet kan finnas en källare eller dylikt. För att frilägga avloppsrören togs även betonggolvet upp i den sydvästra delen av rummet. Under betongen fanns en mängd byggsrot, sten, putsrester, jord mm. Detta sögs ut för att möjliggöra nydragning av rör.

Figur 107. Fyllning under betonggjutningen. Foto: Helen Sjökvist.

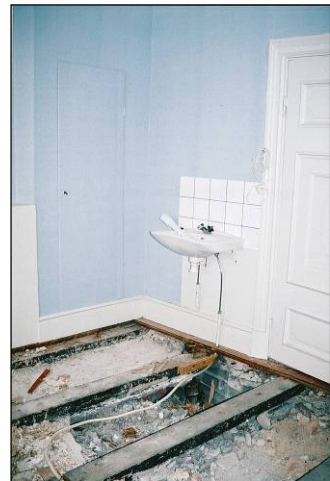
Figur 108. Ett mindre parti av betonggjutningen togs upp. Foto: Helen Sjökvist.

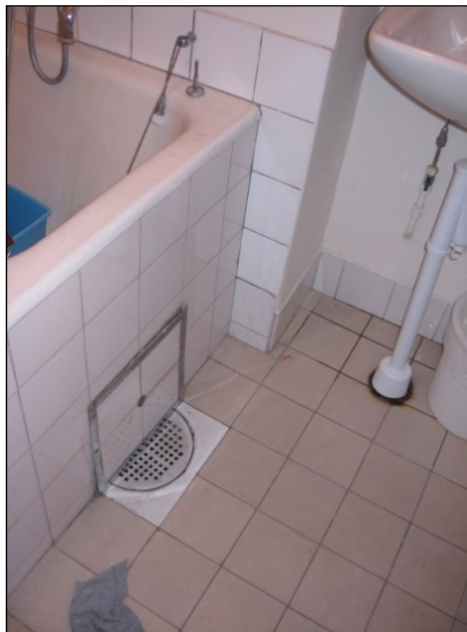
I badrummet (rum 138) i bottenvåningens norra del måste avloppet åtgärdas. Golvet har tagits upp vid handfatet och in under det inkaklade badkaret. I det hål som tagits upp ans tegel under golvet. En något större yta av golvet togs upp för att få åtkomst till avloppet. Nytt klinker motsvarande befintligt lades och det inbyggda badkaret kunde bevaras.

Figur 111. Golv och badkar före åtgärder. Foto: Helen Sjökvist.

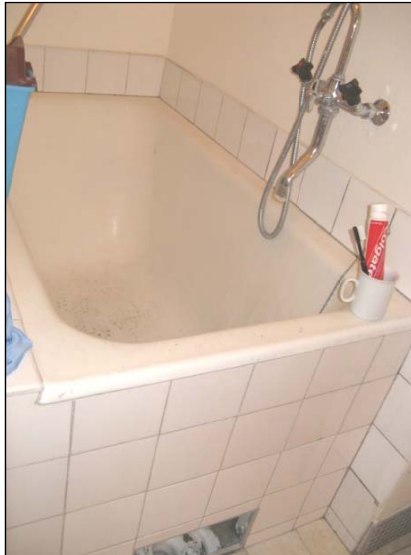
Figur 113. Badkar efter åtgärder. Foto: Helen Sjökvist.

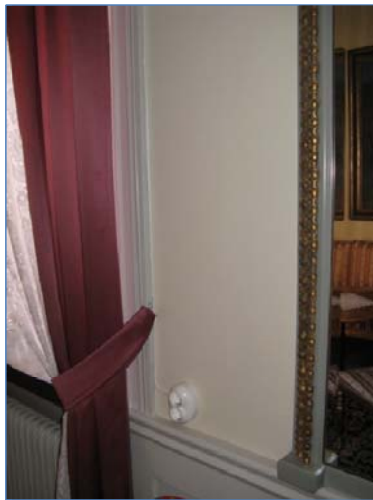
Omdragning av el till eluttag vid spegel drogs med kuloledning bredvid fönsterfodret för att inte störa spegeln.

Figur 115. Placering av vägguttag vid omdragning av el.
Foto: Helén Sjökvist.

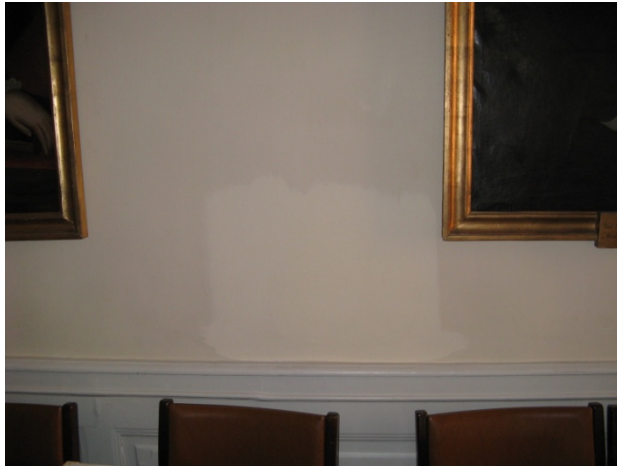
Inga ingrepp var tänkta att göras i rummet, bortsett från omdragningen av elen. Då ventilationskanalen för rum 109 skulle rensas höggs ett hål om cirka 4 dm² upp i väggen vilket självfallet var olyckligt ur antikvarisk synvinkel. Hålet kom även att lagas med cementbruk vilket inte heller var enligt de principer som dragits upp i projektet. I synnerhet inte då omgivande ytor var putsade med kalkbruk. Av antikvariska skäl fick

Figur 116. Efter retuschering av vägg där håltagning gjorts. Foto: Helén Sjökvist.

lagningen avlägsnas och ersätts med kalkbruk. Hela väggpartiet fick målas om med emulsionsfärg från Wibo.

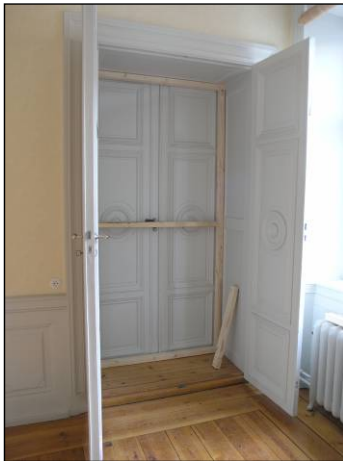
I rum 208 sattes pardörren igen mot rum 207 för att skilja representationsvåningen från den privata våningen. Igensättningen gjordes med regler som späades fast i karmen samt med gipsskivor som fästes i reglarna. I övrigt målades snickerier om och golvet slipades och oljevaxades.

Figur 117. Igensättning av dörr med regler som spänts fast i karmen. Foto: Helen Sjökvist.

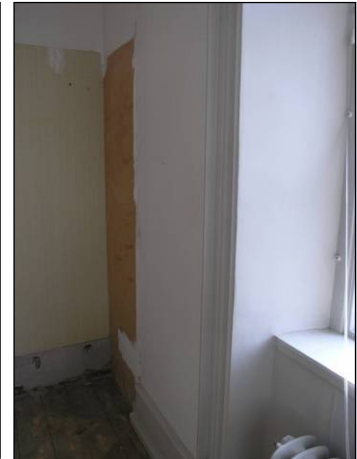
I rummet var tidigare den södra och västra väggen tilläggsisolerad. En extra vägg hade reglats upp och byggts som en invändig låda upp till strax under taklisten. Denna tilläggsisolering revs bort då den skapade problem i fasaden. Rummet målades och tapetserades. Golvet slipades och oljeaxades. Golvlisten är till viss del nytillverkad då den äldre sedan tidigare förstörts på grund av tilläggsisoleringen av rummet.

Figur 128. Tilläggsisolering i rum 214 vid taklisten. Foto: Helen Sjökvist.

Figur 129. Tilläggsisolering i rum 214 vid fönsternisch. Foto: Helen Sjökvist.

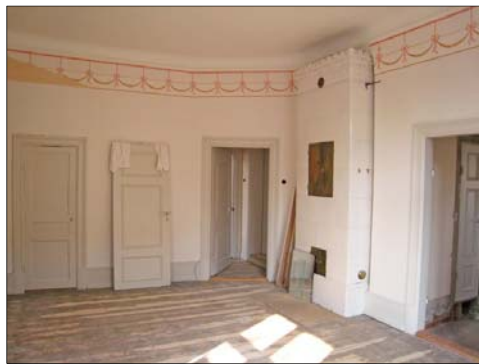
Figur 130. Rum 214 före åtgärder. Foto: Helén Sjökvist.

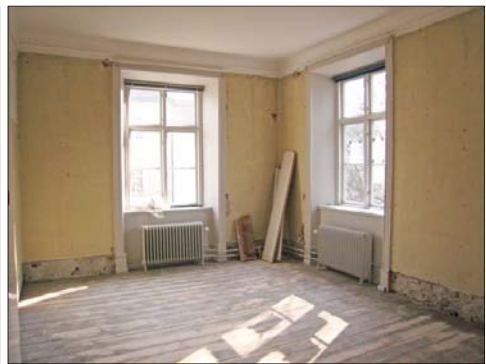
Figur 131. Rum 214 efter rivning av den invändiga tilläggsisoleringen. Som synes saknas golvsöcklarna. Foto: Helén Sjökvist.

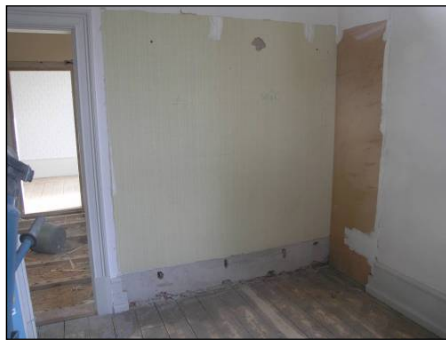
Figur 132. Bortriven tilläggsisolering. Foto: Helen Sjökvist.

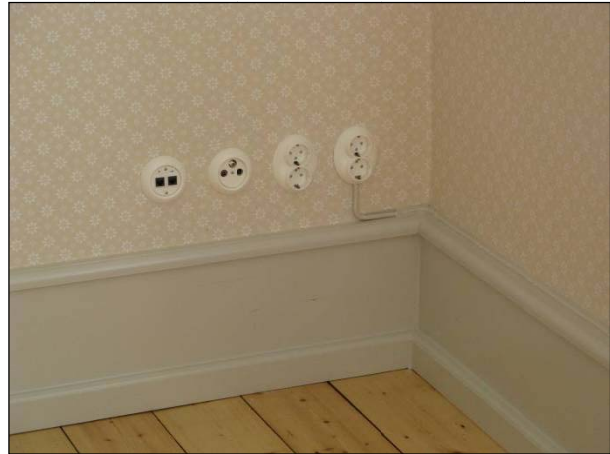
Figur 135. Ny golvsocckel i rum 214 samt nya installationer. Foto: Helen Sjökvist.

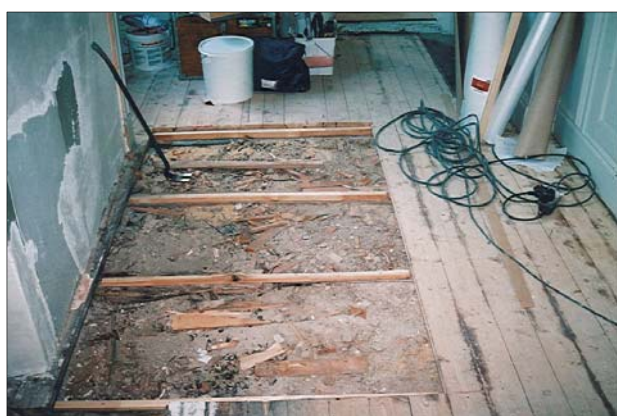
Golvet var skadat på grund av en gammal vattenskada vid fönstret, troligen på grund av avloppet från diskbänken. Denna del av golvet fick därför kompletteras med nytt virke. Då de rötskadade bräderna togs upp blottades även fyllningen i trossbotten, vilken bestod av byggsrot, grus mm. Bland annat återfanns en flaskbotten märkt 1900.

Figur 140. Upprivet golv p.g.a. vattenskada. Foto: Helén Sjökvist.

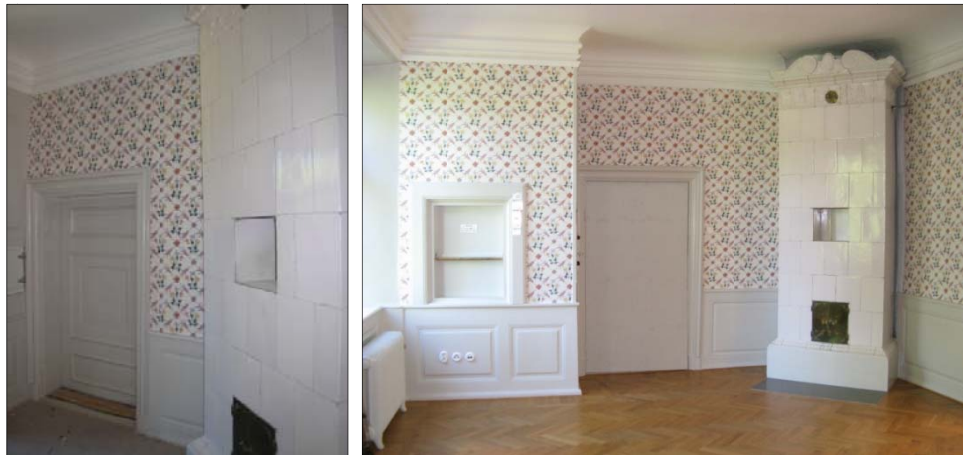
Figur 144. Rum 221 efter målning och tapetsering. Foto: Helén Sjökvist.

Figur 145. Olycklig placering av eluttag. Foto: Helén Sjökvist.

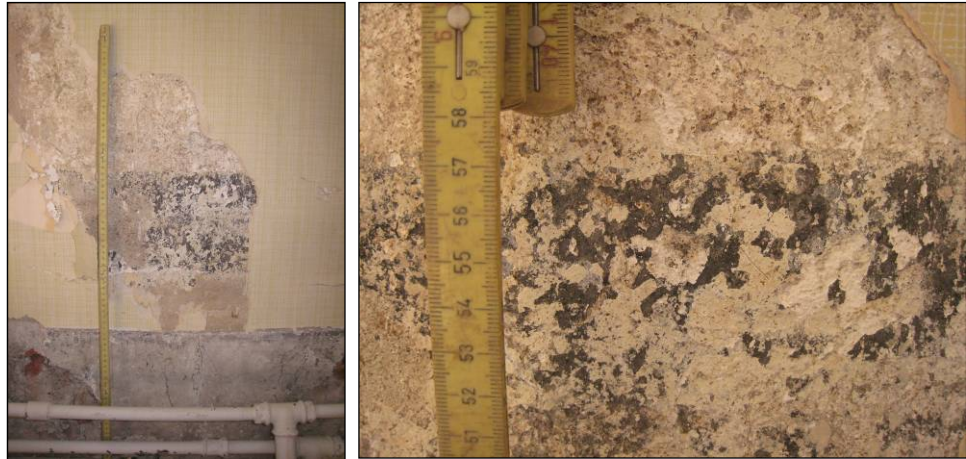
Vägg mot söder, till höger om fönster. Tapetlagren är limmade mot en putsad vägg. Putsen består av en relativt vit och porös kalk. Putsen är upp till 58 cm över nuvarande golvnivå målad med en mörkt grå kulör motsvarande cirka NCS S7000-N. Över denna nivå är väggen vitkalkad. Upp till minst 28 cm över nuvarande golvnivå finns även en något ljusare grå kalkfärg över den mörk grå motsvarande ca mellan S1502-Y och S2502-Y. Samma färgspår finns även på västväggen t.v. om fönstret. Norra väggen tycks ha en nyare, gråare puts som karaktär av kc-bruk. Den vitkalkade eller limfärsmålade ytan är avfärgad flera gånger och skiftar något lite mot grått i vissa lager. Tapetprov har tagits och monterats.

Figur 150. Rum 214 spår av äldre färgsättning. Foto: Helen Sjökvist.

Figur 151. Rum 214 spår av äldre färgsättning. Foto: Helen Sjökvist.

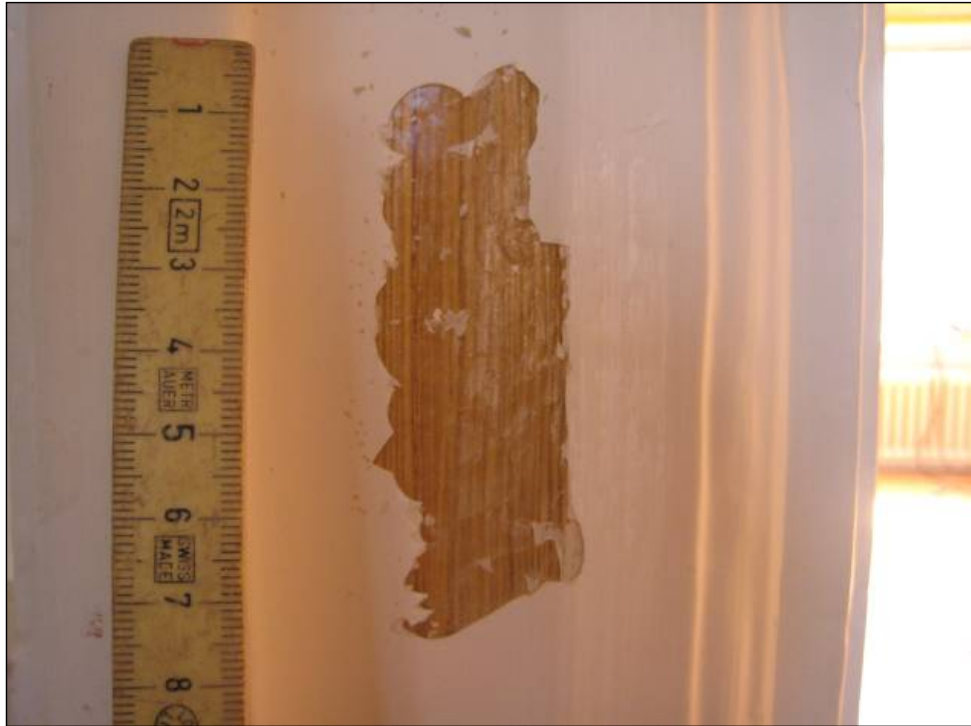
Dörrkarmen i öppningen mot rum 208 har underst en kulör motsvarande cirka 2502-Y. över denna finns en kamlaserad färgsättning motsvarande cirka 2005-G80Y. Över denna finns en ekådring därefter en kulör motsvarande 2005-Y30R. Däröver finns befintlig kulör.

Figur 154. Dörrkarm rum 221 mot rum 208. Foto: Helen Sjökvist.

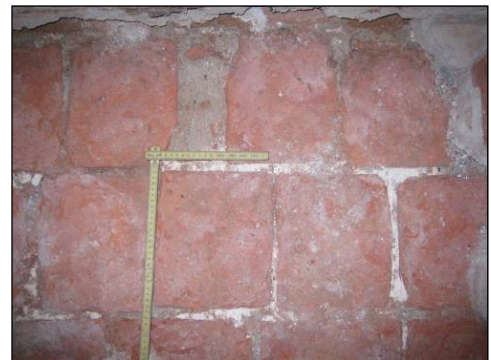
Figur 162. Ej tjärat tegelgolvet till vänster om altare med vita fogar. Foto: Helen Sjökvist.

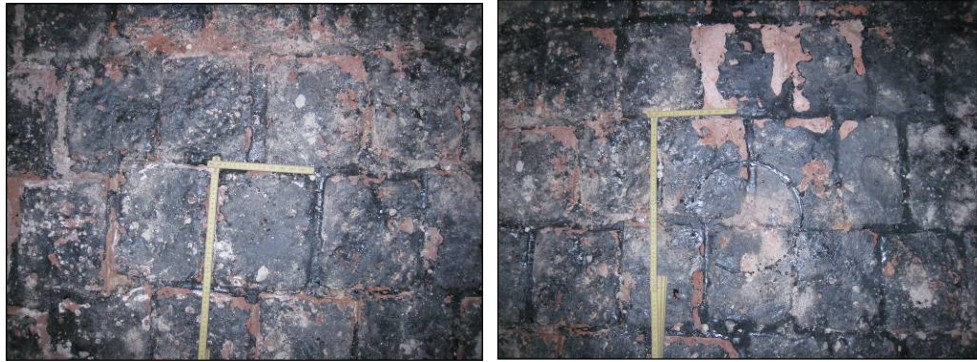
Figur 163. Relativt kvadratisk tegel framför altaret. Foto: Helen Sjökvist.

Figur 164. Tegel med märke efter tjärspannen. Foto: Helen Sjökvist.

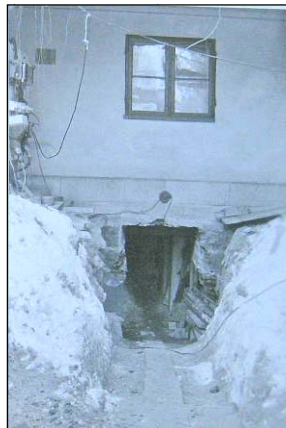
Figur 170. Gång in genom grunden vid gårdstrappan, västra långsidan. VLM arkiv A-928.

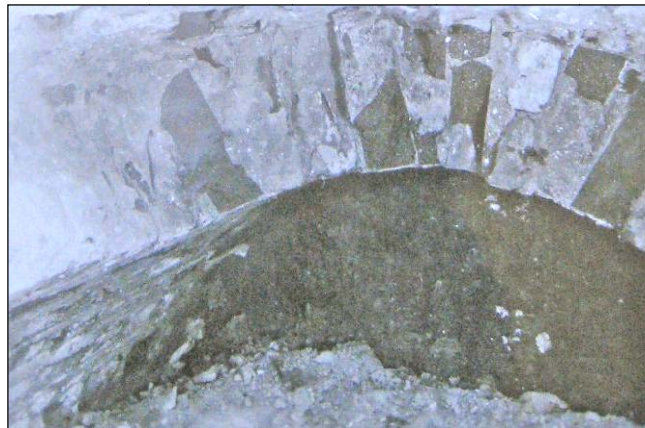
Figur 171. Valv under västra delen av huset, taget från skyddsrummet. VLM arkiv A-924.

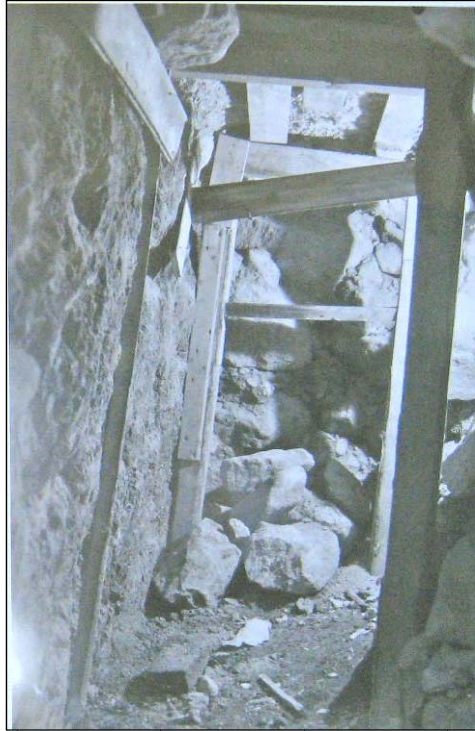
Figur 172. Grundförstärkning norr om trapptornet. VLM arkiv A-937.

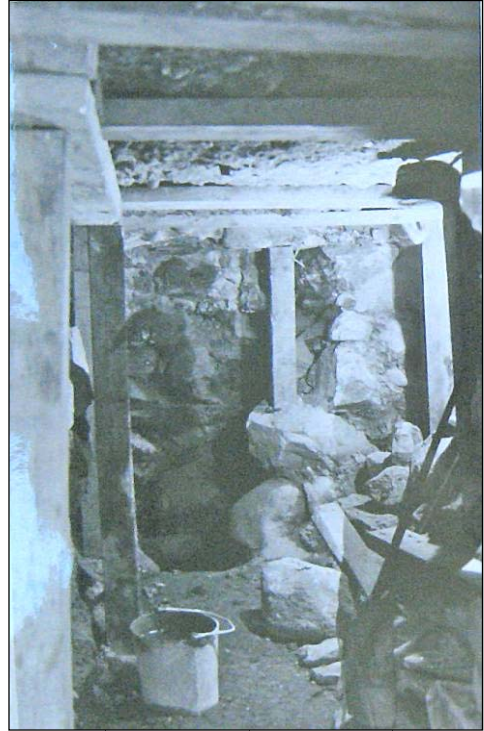
Figur 173. Grundförstärkning södra sidan under kapellet. VLM arkiv A-936.
